UN SEGMENTO DE CAMINO INKA ENTUTIWAYQO, TAMBILLO, AYACUCHO

YURI I. CAVERO PALOMINO

UNIVERSIDAD NACIONAL MAYOR DE SAN MARCOS

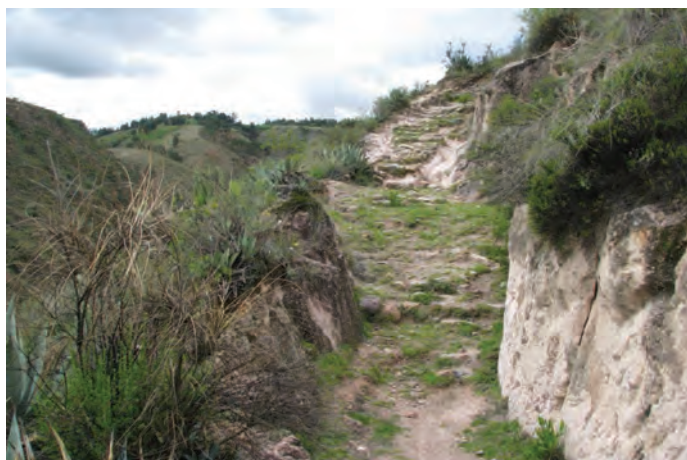
Figura 2: Margen izquierda del cerro Tutiwayqo: Sección con calzada empedrada y escalinatas; en primer plano, afloramiento rocoso acondicionado para la construcción del camino.

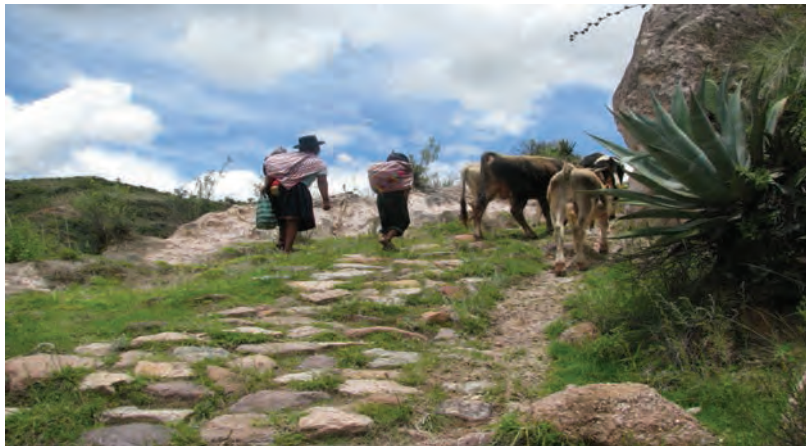
Figura 4: Camino Inka reutilizado por los actuales pobladores de Tambillo (Foto: Yuri Caveró)

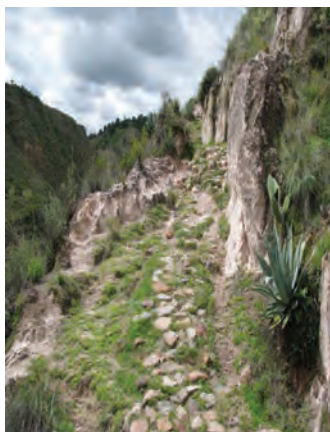
A partir del punto UTM 596763 E, 8541182 N y 3006 msnm en cuatro secciones se observar restos de empedrados y escalinatas, construidos con empleó piedras planas de dimensiones variadas, el ancho total del camino es de 3.80 mts, sin embargo la calzada empedrada conservada es menor, se observa que continua el descenso en forma zigzagüeante. En el punto 596762 E, 8541183 N y 3004 msnm se encuentra restos de otra sección de escalinata muy bien trabajada por una longitud de 10 mts. Hacia el lado izquierdo se encuentra delimitado por el propio afloramiento rocoso, mientras hacia el lado derecho, se encuentran evidencias de cabeceras del muro, los peldaños tienen 0.50 mts de paso y 0.20 mts de contrapaso y se disponen de manera armónica, presentan un buen acabado y su estado de conservación es regular.

Figura 5: Sección de camino con calzada empedrada. Figura 6: Sección de camino con escalinata.

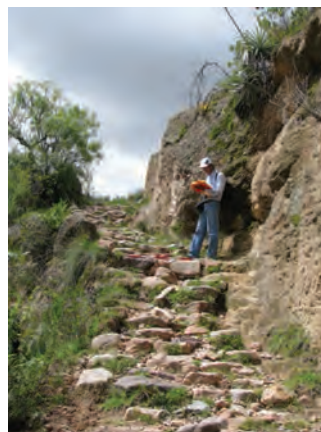
En el punto UTM 596771 E, 8541202 N y 2999 msnm se encuentra otra sección de camino con escalinatas, los cuales se encuentran parcialmente cubiertos por gramíneas, presenta las mismas características constructivas que la sección anteriormente descrita, pero llega a tener 2.50 mts de ancho. En el punto UTM 596770 E, 8541216 N y 2997 msnm se encuentra otra sección de camino empedrado que abarca aproximadamente 16 mts de longitud, el ancho de la calzada en gran parte es de 3.80 mts, y en su parte culminante, ubicada en el punto UTM 596773 E, 8541247 N y 2989 msnm llega a tener 1.80 mts. A partir del punto UTM 596757 E, 8541275 N y 2985 msnm el camino continua descendiendo en forma zigzagueante y se encuentran otros 8 puntos con calzada empedrada, algunos de ellos presentan restos de escalinatas pero en mal estado de conservación. Las características constructivas son similares, solamente que los anchos son variables. En el punto UTM 596866 E, 8541258 N y 2936 msnm se encuentra las bases de un puente peatonal moderno, construido por los pobladores de Yanamilla en el año 2002-2003 como parte del programa de mejoramiento de caminos rurales.

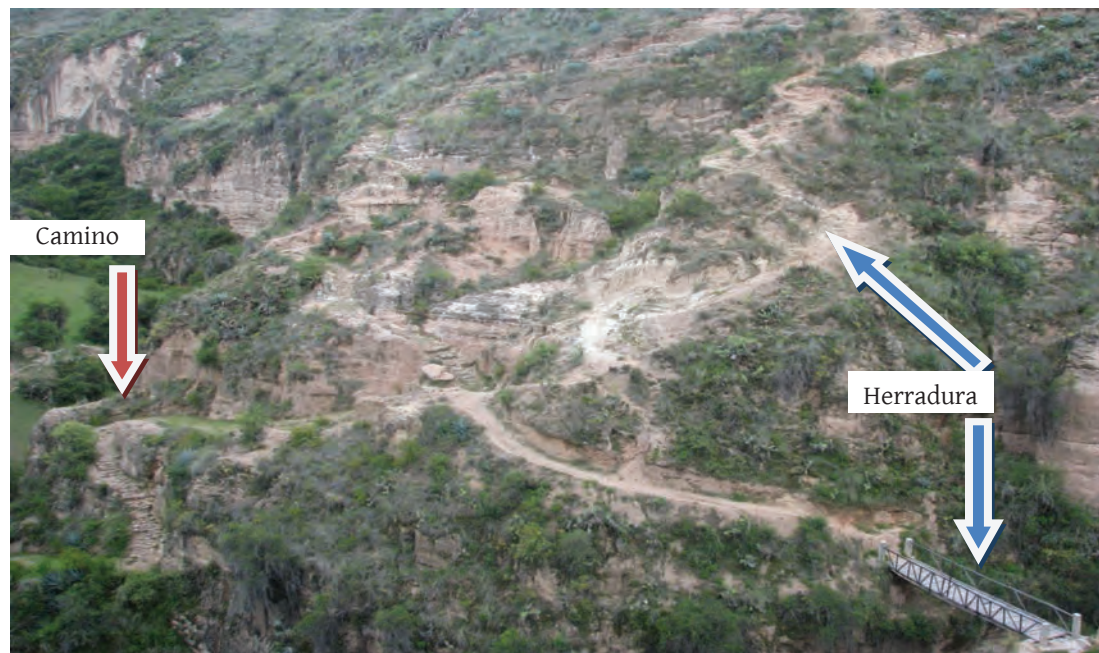
La sección 2 se inicia en la margen derecha de la quebrada Tutiwayqo, específicamente en el punto UTM 596731 E, 8541511 N y 2939 msnm, donde se encuentran restos de calzada empedrada con un ancho de 1.40 mts, pero en mal estado de conservación, debido a que fue destruido por acción de un curso de agua proveniente desde la parte alta.

Figura 7: Camino Inka y camino de herradura en la parte baja de la quebrada Tutiwayqo.

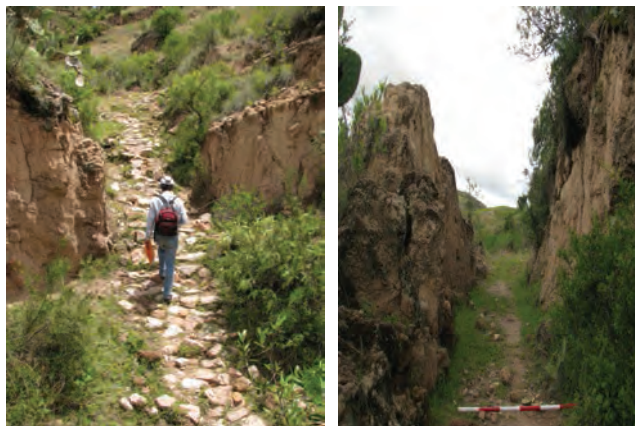
Figura 9: Sección de camino con calzada empedrada y escalinatas. Figura 10: Derecha: camino delimitado por afloramiento rocoso tallado y acondicionado para dicho fin.

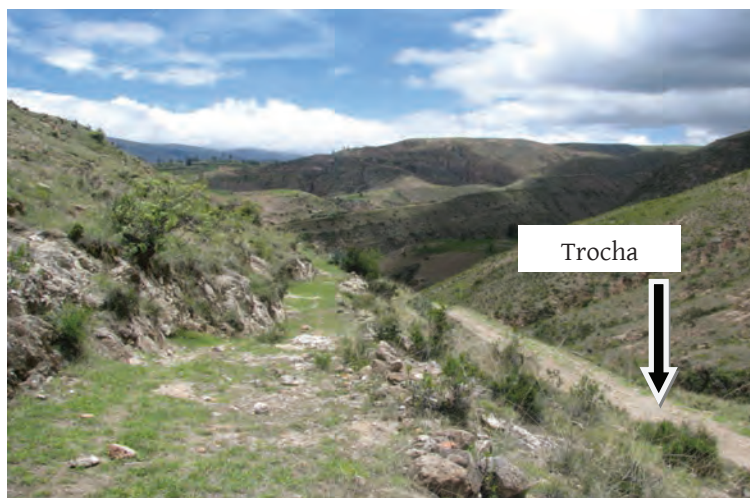
Es a partir del punto UTM 597643 E, 8541657 N y 3017 msnm donde se encuentra completamente despejado de vegetación y se aprecia por secciones los restos de los muros del lado derecho, mientras hacia el lado izquierdo se encuentra aún cubierto por arbustos, la calzada es de tierra compactada y su ancho es de 4 mts. Con estas mismas características el camino continúa hasta el punto UTM 597758 E, 8541622 N y 3015 msnm, donde ha sido alterado por la carretera y sus rastros se pierden-

Figura 12: Camino delimitado al lado derecho por un muro y al lado izquierdo por afloramiento rocoso acondicionado, la calzada es de tierra compactada.
