Peligro geológico en la I.E.S. Ayusuma, en la ladera de Ayusuma, distrito Coasa, provincia Carabaya, región Puno

Geological hazard in I.E.S. Ayusuma in hillside Ayusuma Coasa district, province of Carabaya, Puno region

Norma Luz Sosa Senticala¹

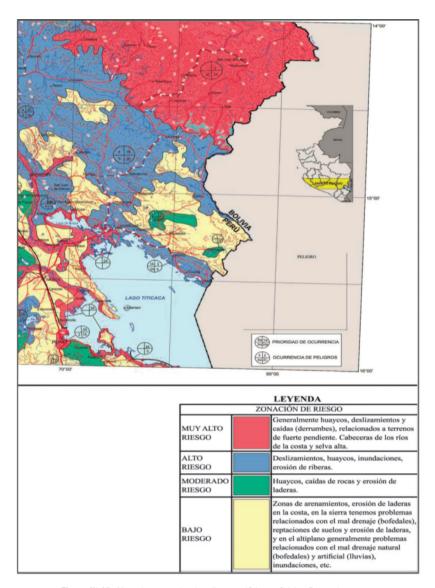
$\textbf{Figura} \ \ \textbf{N}^{\circ} \ \textbf{05.} \ \ \textbf{Mapa de ocurrencias de peligros geológicos múltiples.} \ \textbf{Fuente: Ingemmet}$

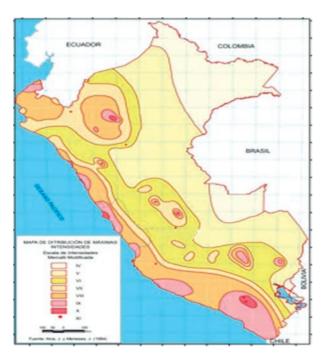
Figura Nº 6. Distribución de máximas intensidades sísmicas en Perú

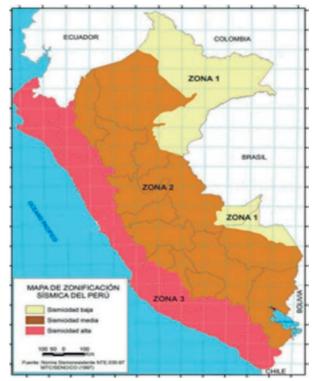
Asimismo, el mapa de zonificación sísmica para el Perú actualmente es utilizado en el Reglamento de Construcción Sísmica (Figura Nº 5). Según dicho mapa, la zona de estudio y alrededores, se identifica con la Zona 2, que corresponde a una zona de sismicidad media, localizada entre la margen occidental de la Cordillera de los Andes hasta la margen de la cordillera oriental. Este mapa es coherente con el de aceleraciones máximas, y de su

Figura 7. Mapa de zonificación sísmica de Perú
