Resistencia de los estratos de suelos cuaternarios a las cargas estáticas en el malecón Grau, distrito de Chorrillos - Lima

Resistance quaternary strata soil to static in the malecón Grau, district of Chorrillos - Lima

Tomás Gallarday B.¹, José R. Vásquez S.²

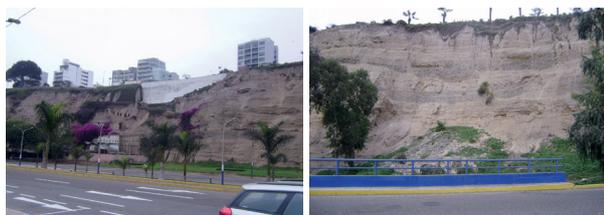
Figura N° 1.

El acantilado del malecón Grau está ubicado en la jurisdicción política del distrito de Chorrillos - Lima, su superficie ha sido disturbada por fracturas verticales, grietas, pequeños levantamientos y hundimientos sinusoidales, visibles en las pistas veredas y en la escarpa, la que está formada por diferentes estratos de suelos arenosos, limo arcilloso, dolomitos y conglomerádicos. Figuras N° 1 y 2.

Ambas presentan estratos de suelos disturbados.

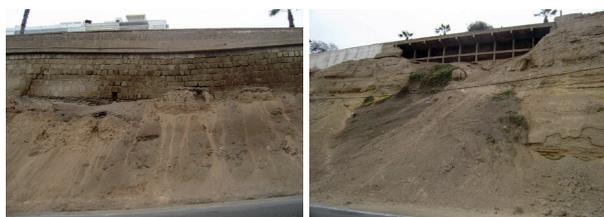
Figura N° 3.

La geodinámica fue investigada mediante cartografiado geológico, muestreos, ensayos, análisis y visitas *in situ*. El resultado final es una propuesta que busca minimizar o mitigar los efectos de futuros eventos geomecánicos. Figuras N° 3 y 4.

Estratos de suelos disturbados cuaternarios.

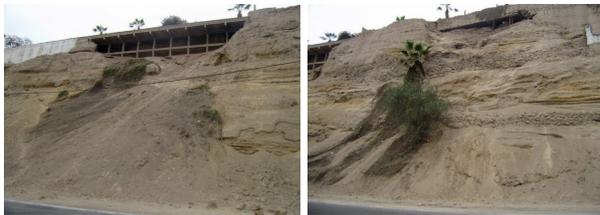
Figura N° 5.

La construcción de muros de contención se sustenta por la presencia de sectores inestables, uno está frente a la intersección de la calle Castilla con el malecón, su terreno ha cedido quedando un espacio vacío debajo del piso. Figuras N° 5 y 6.

El subsuelo de 2 sectores del malecón Grau está inestable.

Para que el proyecto sea factible, deben construirse nuevos muros de contención, diseñados a partir de estudios de suelos y estabilidad de taludes. Debe lograrse antes de iniciar las obras, las que llevarán pilotes que lleguen al estrato conglomerádico, que es de mayor resistencia portante 7 kg/cm^2 [5,6,7].

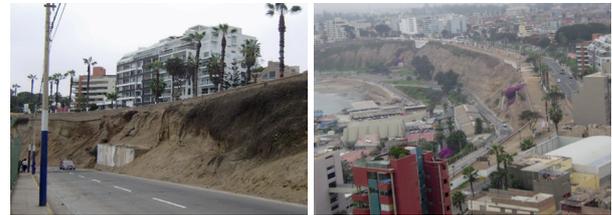
Figura N° 7 .

En las viviendas y los modernos edificios ubicados en el área perimétrica o sector este del malecón Grau, es probable que requieran mayor seguridad en sus bases, para mitigar su vulnerabilidad. Figuras N° 7 y 8.

Las obras civiles cerca la escarpa tienen riesgo.

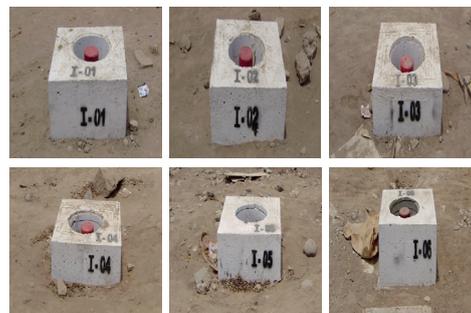
Se adjuntan las vistas de las bocas de los inclinómetros formadas por dados de concreto, de las seis perforaciones de 16 m c/u, realizadas para hacer el estudio del desplazamiento de los horizontes de los suelos, trabajos que fueron hechos por la empresa Geotecnia, contratada por el municipio de Chorrillos. Figuras N° 9, 10, 11, 12, 13, 14.

Figuras N° 9, 10, 11, 12, 13, 14. Están formadas por dados de concreto o boca inicial de los inclinómetros, por el centro de un tubo de PVC 4" se introdujo el giroscopio y se midió un desplazamiento en mm que fue mínimo de los estratos de suelos cuaternarios.

El diagrama de profundidad y desplazamiento en mm de los seis inclinómetros fueron protegidos por PVC. Dentro de ellos se introdujo el giroscopio a los sondeos de 16 m de profundidad, para así poder medir el deslizamiento en mm de los estratos de suelos cuaternarios; no se observó desplazamiento de estos durante el monitoreo realizado en 6 meses.

El resultado final de los seis inclinómetros colocados dentro de seis perforaciones de 16 metros de profundidad c/u, monitoreados durante 6 meses por la empresa Geotecnia, demostró que no existe desplazamiento significativo en mm de los estratos de suelos que fueron perforados. Estas pruebas se hicieron en la corona del malecón Grau (Áreas más disturbadas).
