Análisis ambiental del aluvión del año 2015 en la quebrada Rayo de Sol, Chosica, Lima, Perú

Environmental analysis of the alluvium of 2015 throughout the ravine Rayo de Sol, Chosica, Lima, Peru

Nora Malca-Casavilca¹, Marcos Espinoza-Pereyra²

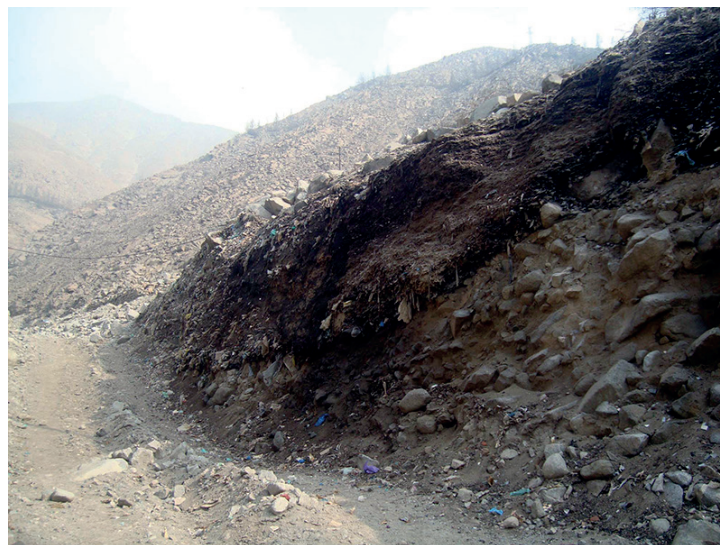
encontrados en las quebradas y los depósitos coluviales (formados por gravedad) ubicados al pie de algunos cerros. Cabe señalar que la mayoría de los asentamientos humanos se encuentran emplazados en depósitos aluvionales formados por la disgregación las rocas de la Súper Unidad Santa Rosa. (Carrillo y Guadalupe, 2012). Los procesos geológico-climáticos que ocurren en forma recurrente son: huaycos (aluviones) y desprendimiento de rocas de acuerdo con lo mencionado por el Instituto Nacional de Defensa Civil (INDECI, 2005) (Figura 5).

Figura 5. Se observa una capa de residuos sólidos urbanos en el cauce de la quebrada.

- Reconstruir diques en las nacientes de las principales quebradas como el mantenimiento frecuente y la canalización de los mismos.
- Realizar programas de segregación y disposición final de los residuos sólidos urbanos como la remoción de obstáculos de las quebradas afluentes del río Rímac.
- Prohibir la construcción de viviendas en zonas de alto riesgo por movimientos de masa. Esto es posible con ordenanzas a nivel distrital o provincial.

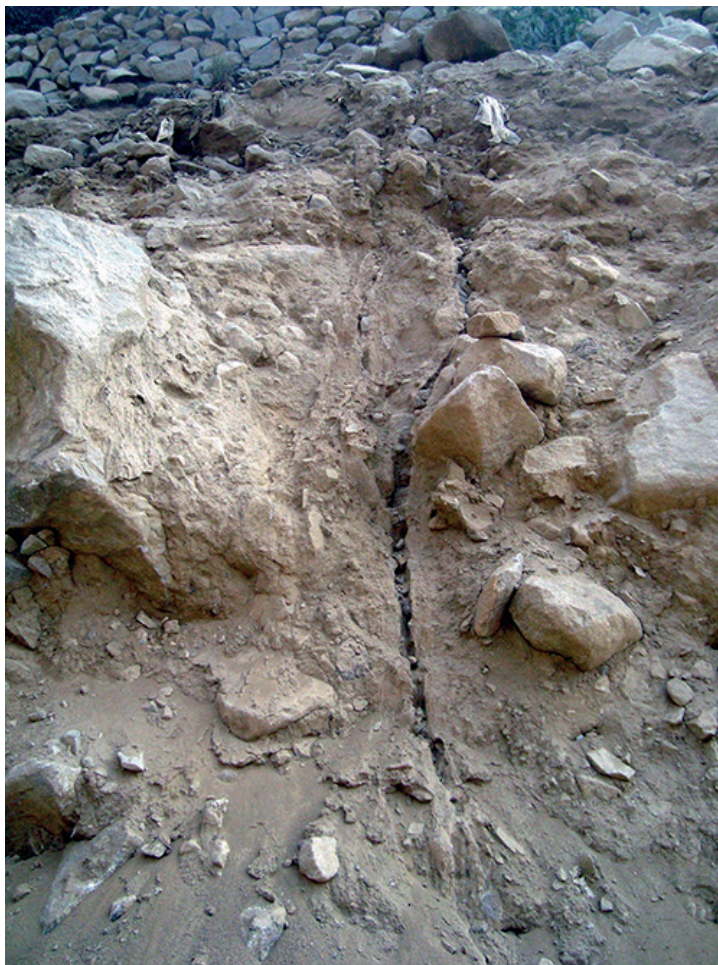
geoforma denominada Estribaciones Andinas Occidentales la que le corresponde una topografía rugosa, con plutones y stocks del Batolito de la Costa disectados por el río Rímac y las quebradas tributarias, laderas y crestas marginales de la cordillera. A una mayor escala de detalle se subdivide en tres geoformas: Flanco Occidental de los Andes, Quebradas Depósitos de Huaycos, y Terrazas Fluviales (Figura 6).

Figura 6. Material aluvial (rocas provenientes de las partes altas de la quebrada y sedimentos). Se observa también una fractura.
Fuente. Elaboración propia

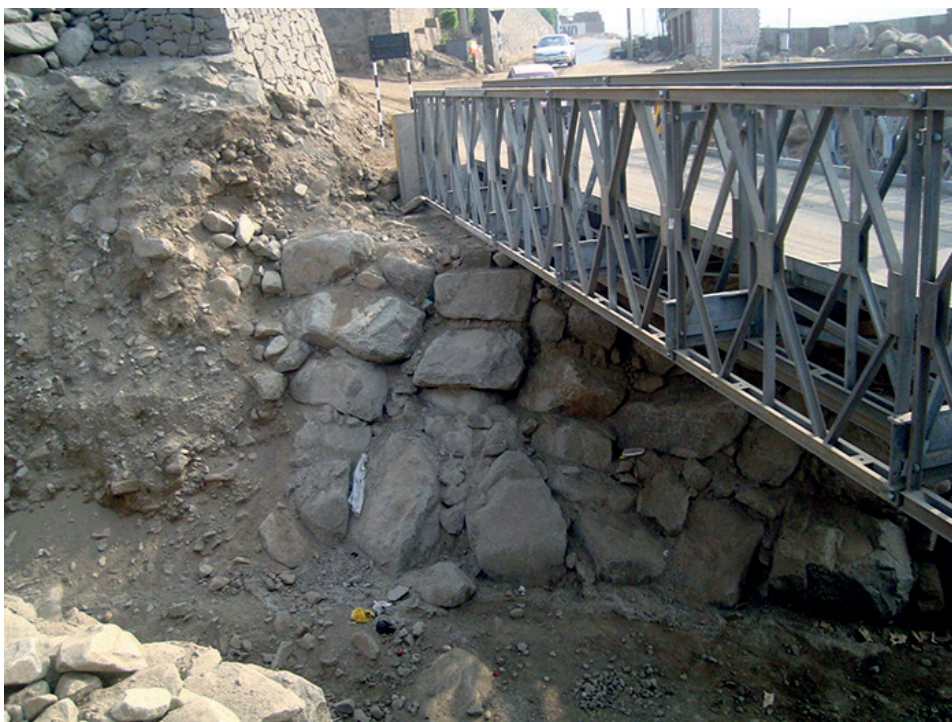
reducir la velocidad de agua y retener las rocas de gran tamaño (Gallarday y Malca, 2014), y dispuestos en forma perpendicular al eje de la quebrada, como también sacos de arena en el frontis de las casas ubicadas en la parte media y baja de la quebrada y sobrepuestos entre ellos, estos sacos de arena también se suelen ver en el sector sur de la Carretera Central. Existía presencia de pocos árboles en los extremos de la quebrada. La población se ha asentado de forma desorganizada en el asentamiento humano del jirón Jorge Chávez ubicado en el eje de la quebrada (Figura 7).

Figura 7. Puente para el paso de vehículos y personas en la parte baja de la quebrada (las bases son de rocas de gran diámetro).
Fuente. Elaboración propia
