# Caracterización y análisis de los huaycos del 5 de abril del 2012 Chosica- Lima

Characterization and analysis of mud flow april 5, 2012 chosica-lima

**Enrique Guadalupe G.\* y Norma Carrillo H.\*\***

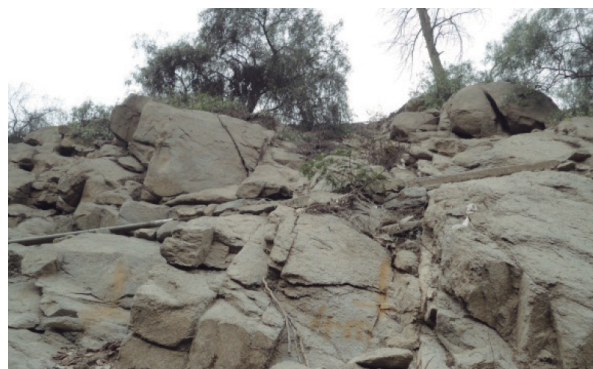
Figura N.º 1: Notese el diaclasamiento y al extremo superior derecho, roca con disyunción esferoidal lista para caer al canal del huayco (quebrada Carosio)

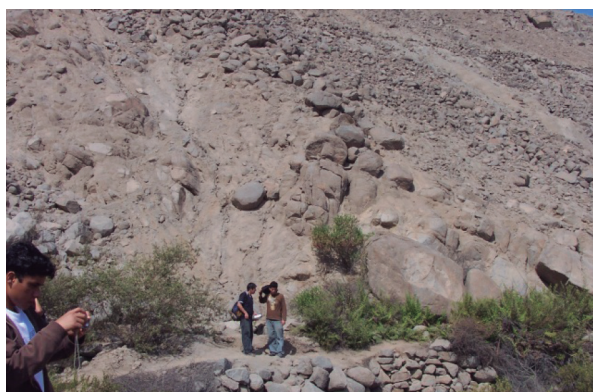
Figura N.º 2: fragmentos subredondeados y material heterométrico listo para caer y ser transportado por el huayco (quebrada Pedregal).

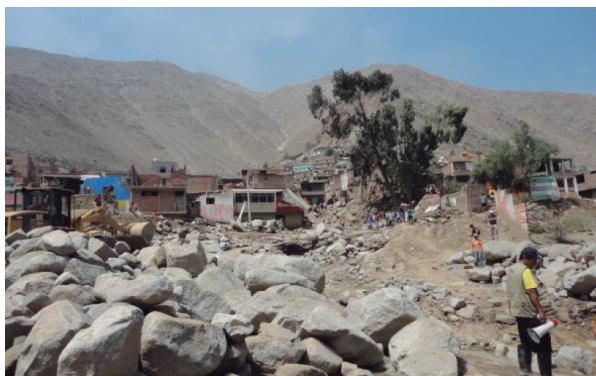
**Figura N.º 3:** Las rocas subredondeadas y subangulosas producto de la disyunción esferoidal, que han sido transportadas por el huayco y han destruido las viviendas (Mariscal Castilla).

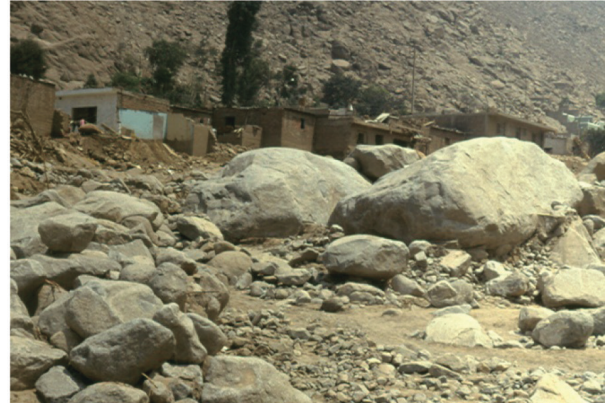
Figura Nº 4: Huayco quebrada Pedregal – Chosica 1987.

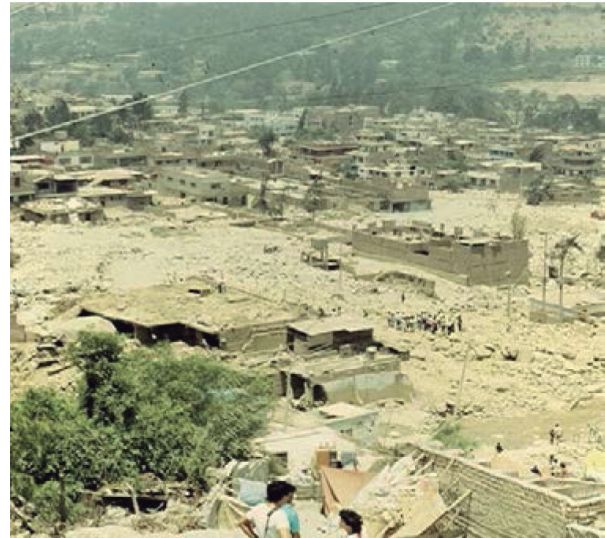
Figura Nº 5: Casas ubicadas en el conoide de deyección. Note se que en las zonas pedregosas había muchas casas que fueron destruidas por el huayco. (quebrada Pedregal 1987).

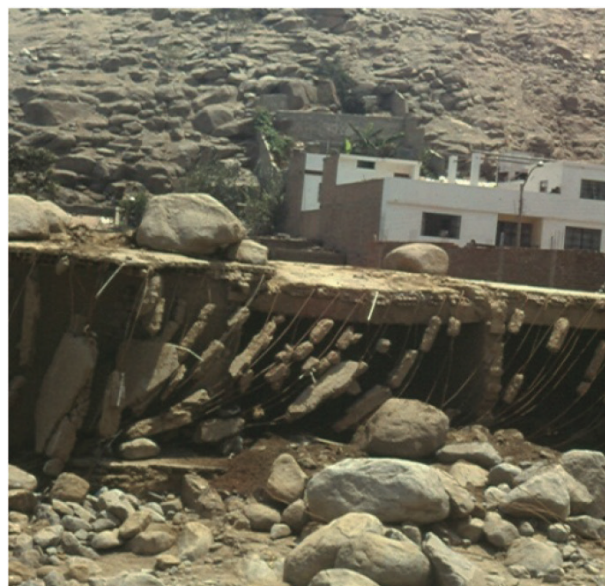
Figura Nº 6: Destrucción de casas de material noble (quebrada Pedregal 1987).

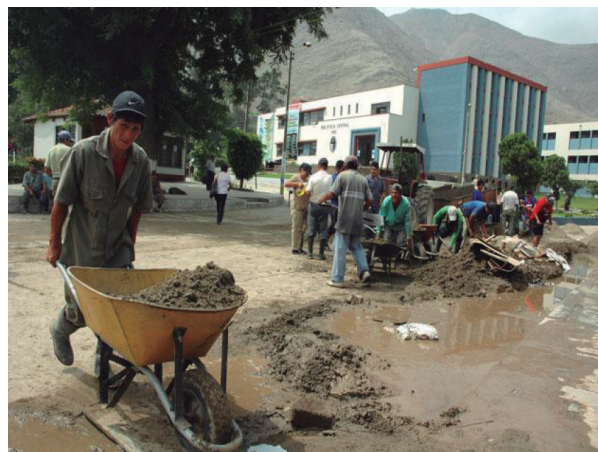
**Análisis de la caída del Huayco:** El huayco bajó por la quebrada La Cantuta I, anegando las edificaciones, gran parte de la zona está siendo ocupada por el club Regatas que es un lugar de recreo con campos abiertos para la distracción. La pequeña quebrada La Cantuta II (Carrillo 2001) afectó a la Universidad Nacional de Educación “Enrique Guzmán y Valle” - La Cantuta, pues anegó parte de sus instalaciones. En este caso se puede decir que la universidad ha sido afectada por dos frentes (quebradas Santo Domingo y Cantuta II); pero, sin causar daños a las edificaciones; pero, con los aniegos, se malograron maquinarias de sus talleres, se afectaron asimismo laboratorios, aulas y almacenes, incluso se suspendieron las clases por varios días. Ver figuras N.º 8 y 9.

Figura N.º 8: Obsérvese al personal de la universidad haciendo limpieza de los materiales del huayco en la entrada principal.

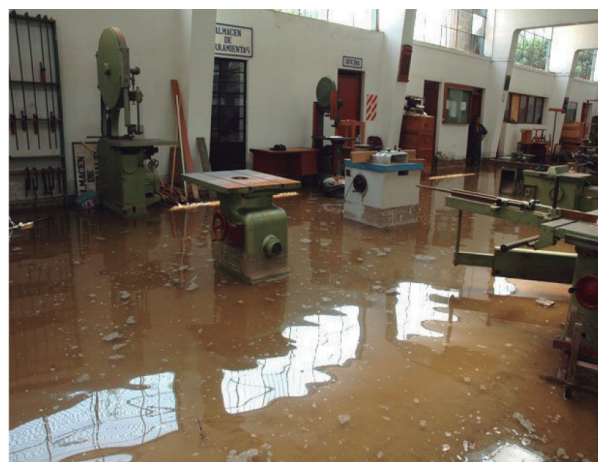
Figura N.º 9: Talleres de la Facultad de Tecnología afectados por el huayco.

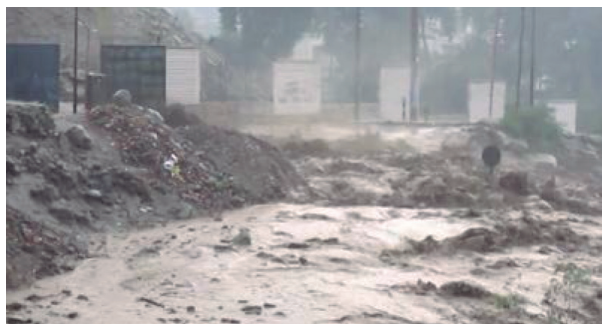
**Análisis de la caída del Huayco:** En esta zona el huayco bajó, trayendo barro con rocas, afectando pocas viviendas, en la mayoría de casos anegándolos. Un brazo del huayco corrió por la parte este de la Universidad Enrique Guzmán y Valle, porque por allí desfoga el huayco por un canal, anegando una parte de sus instalaciones y inundando la vía férrea y la avenida cercana a la universidad. Ver figuras 10 y 11.

**Figura N.º 10:** Flujo de huayco saliendo por la puerta de la Facultad de Humanidades que afecto la pista y via ferrea.

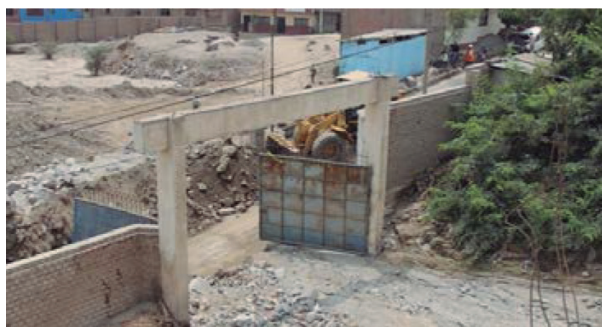
**Figura N.º 11:** Nótese el material dejado por el huayco que salió por la puerta de la Facultad de Humanidades de la universidad.

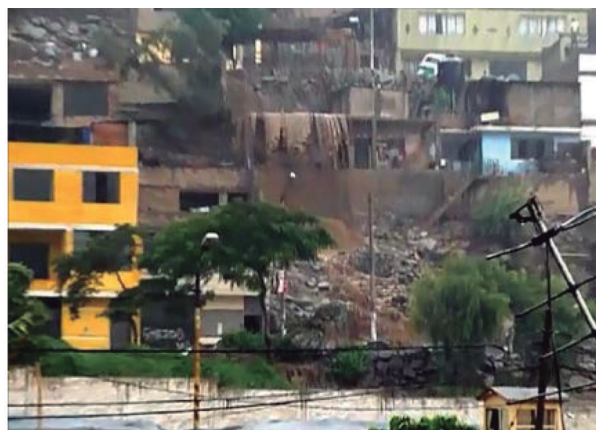
**Análisis de la caída del Huayco:** Como la gradiente es pronunciada y habían muchas rocas sueltas, en la primera fase, el huayco bajó levantando una fuerte polvareda, luego el huayco aumentó su caudal y destruyó las casas que encontró en su camino, varias de ellas construidas con materiales modestos como madera, triplay y otros y, cuando el huayco llegó a las casas construidas con material noble las inundó y deterioró. Finalmente al disminuir el caudal, el huayco seguía bajando como chorreras por las calles y casas de la zona (Figuras 12 y 13).

**Figura N.º 12:** Huayco bajando sobre pistas y casas.

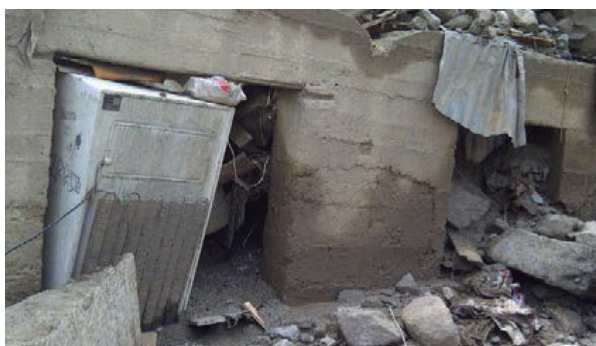
**Figura N.º 13:** Casa cubierta por los materiales del huayco y enseres fuera de lugar.

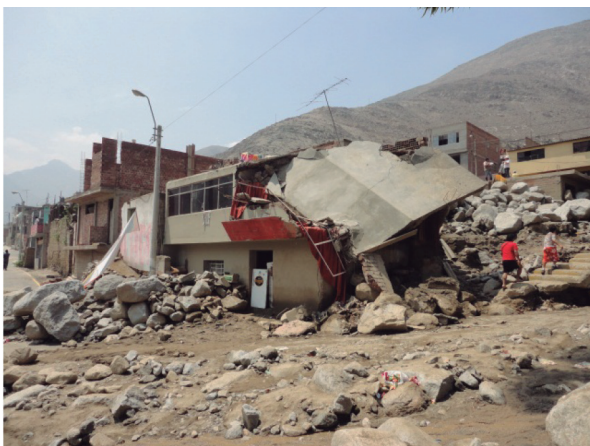
**Análisis de la caída del Huayco:** Los asentamientos humanos San Juan de Bellavista y Mariscal Ramón Castilla (Figuras 14 y 15) se encuentran en la parte alta, colindantes al canal del huayco y por la fuerza del huayco, que transportaba abundantes rocas grandes, destruyeron muchas viviendas por erosión lateral, ya que por la falta de planificación se han construido casas, quitándole espacio al canal del huayco y como todo fenómeno natural, el huayco viene por el canal y como el volumen sobrepasa al espacio dejado, sale de ese pequeño cauce y arrasa con las viviendas. La Cooperativa Pablo Patrón se encuentran emplazadas en la parte baja de la quebrada, en la zona de depósito del huayco, allí la afectación se consumó por enterramiento de las casas, afectando hasta dos pisos de las casas y más abajo anegaron con lodo y rocas muchas viviendas por varias cuadras; esta zona fue una de las más afectadas por el huayco. (Figuras 16, 17 y 18)

Figuras N.º 14: Sector de Ramón Castilla donde se observa la destrucción de casas.

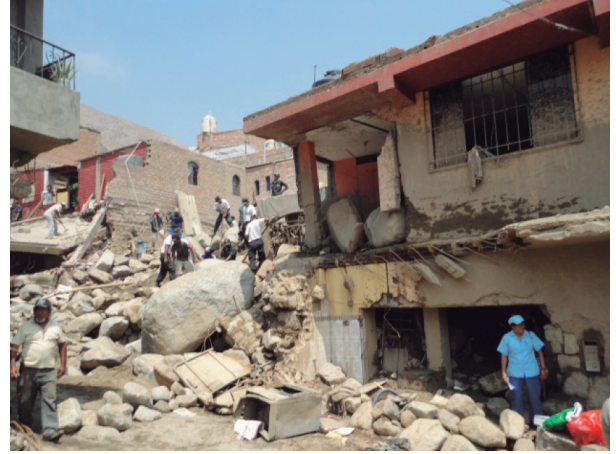
Figura N.º 15: Sector de Bellavista que fue muy afectado por el huayco.

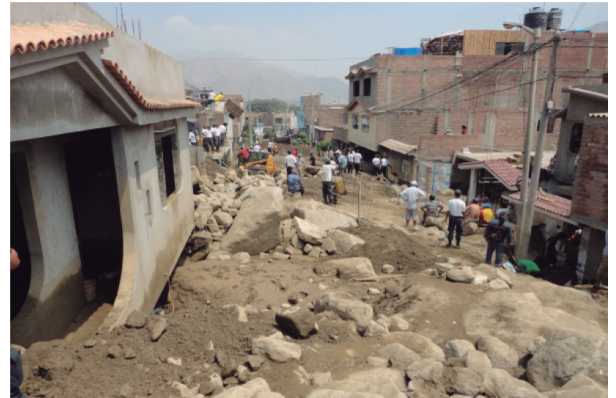
Figura N.º 16: Obsérvese la parte baja de la cooperativa Pablo Patrón invadido por grandes rocas y barro que dejó el huayco.

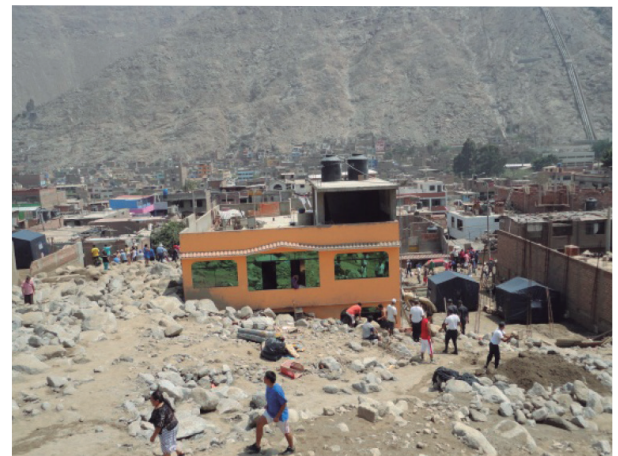
Figura N.º 17: Vivienda enterrada, solo se ve el tercer piso (Cooperativa Pablo Patrón).

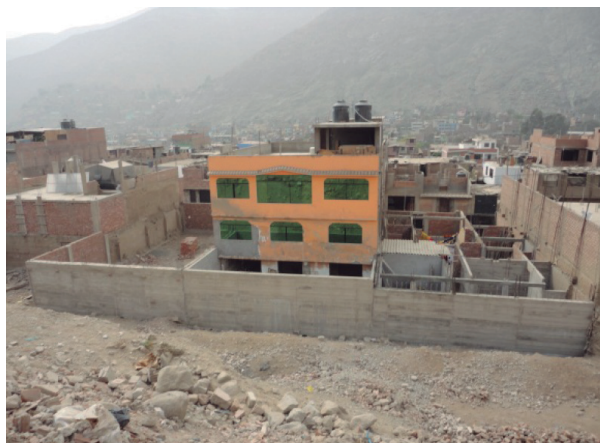
Figura N° 18: Muro de defensa construido luego del huayco que no garantiza seguridad.

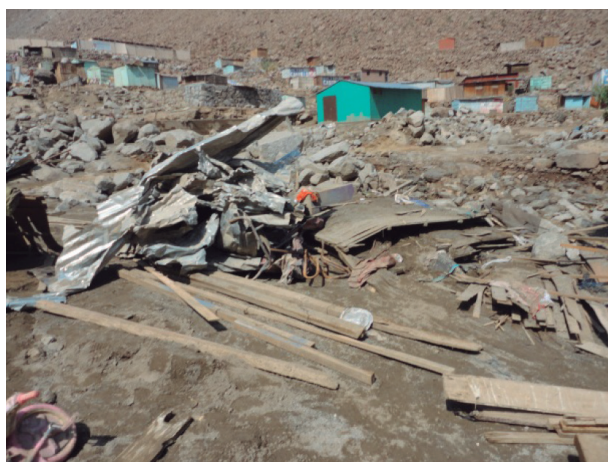
**Análisis de la caída del Huayco :** Esta es una quebrada amplia, en la parte alta se han construido unos muros largos que fueron rebasados por el huayco, en la parte alta sólo habían viviendas precarias, algunas fueron arrasadas por el huayco; luego el huayco continuó por el canal secundario que en la zona alta no está muy definida y con el rebose afectaron varias viviendas que fueron inundadas; en la parte baja hay cierta canalización pero; el huayco anegó varias calles, igual que en otros sitios pequeñas cárcavas se activaron con los huaycos y las calles fueron anegadas en varios puntos. (Figuras N.º 19 y 20).

Figura N.º 19: La Ronda (parte alta) modestas viviendas destruidas.

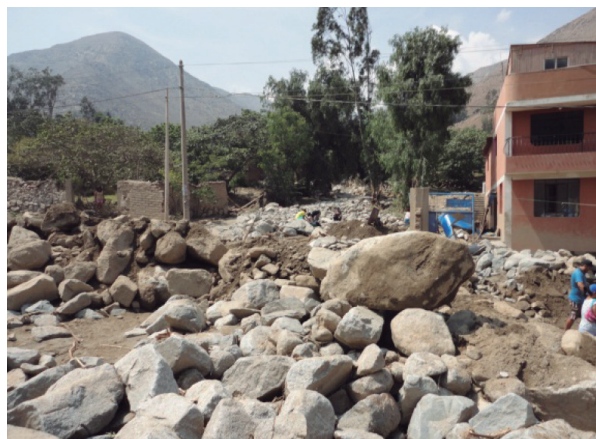
Figura N.º 20: Parte del canal del huayco en La Ronda que anegó muchas viviendas.

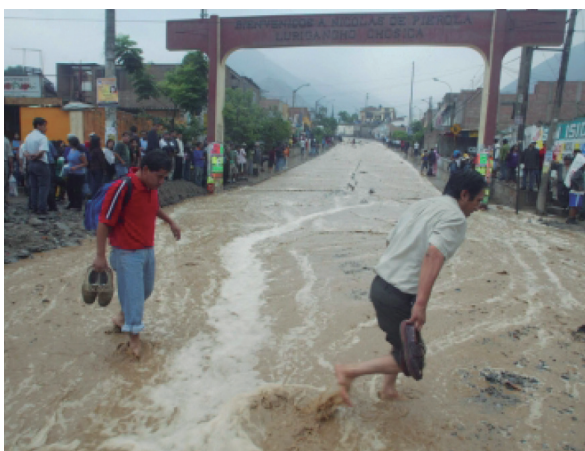
**Análisis de la caída del Huayco:** Como ésta quebrada es amplia y a lo largo de ella se tiene construidos varios diques de contención porque en fechas anteriores hubieron huaycos, hay también canalización del huayco; por lo que el huayco fue mayormente barroso y lodoso, con pocas rocas que solo inundaron viviendas y calles a lo largo del recorrido del huayco (Figura N.º 21).

Figura N.º 21: Entrada a Nicolás de Piérola (Quirio) donde se observa el flujo de Huayco

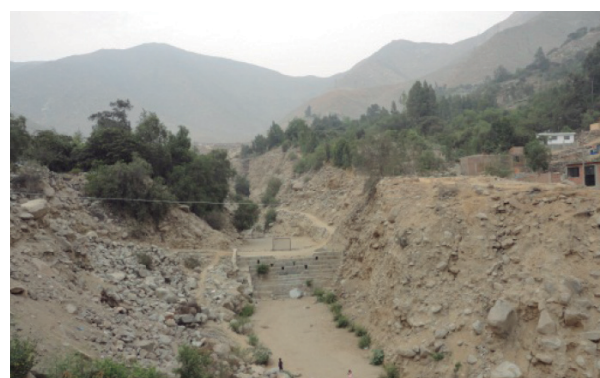
alta se construyó diques de contención para disipar su energía potencial y depositar los clastos que trae el huayco con un diseño donde el dique tiene orificios para que salga el agua (Figura N.º 22).

Figura N.º 22: Canal del huayco con diques de contención.

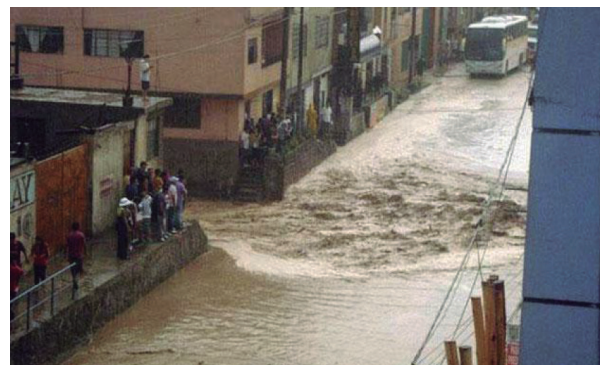
Por esa razón, parte del huayco se desplazó por el cauce (Figura N.º 23), aunque también se observó que el agua lodosa con pocos clastos fluía por las calles, esto se debió principalmente al drenaje lateral de las laderas de los cerros y pequeñas cárcavas (Figura N.º 24). Como su caudal y sus fragmentos no eran competentes y la mayor parte del flujo se escurrió por el canal ampliado no causó mayor daño a las edificaciones, salvo anegados en las viviendas.

Figura N.º 23: Nótase el caudal del huayco en la Carretera Central.

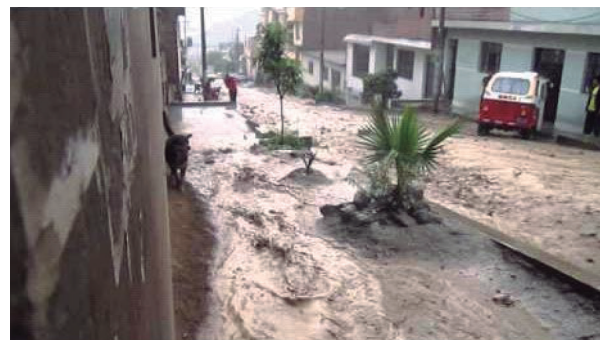
Figura N.º 24: Calles anegadas por el huayco por flujos laterales de la quebrada.

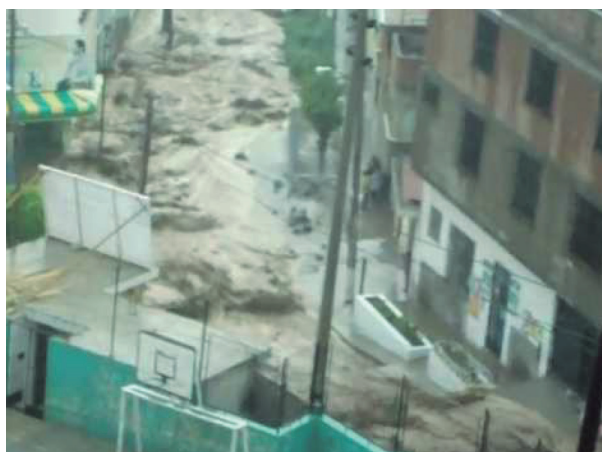
**Análisis de la caída del Huayco:** En esta quebrada, si bien hay diques de contención en la parte alta, están colmatados, por allí bajo el huayco con gran ímpetu, trayendo rocas y clastos que anegaron las casas, especialmente en las calles estrechas y de gran pendiente, provocando la caída de varios postes de alumbrado público (Figura N.º 25).

Figura N.º 25: Flujo del huayco procedente de la quebrada La Libertad.

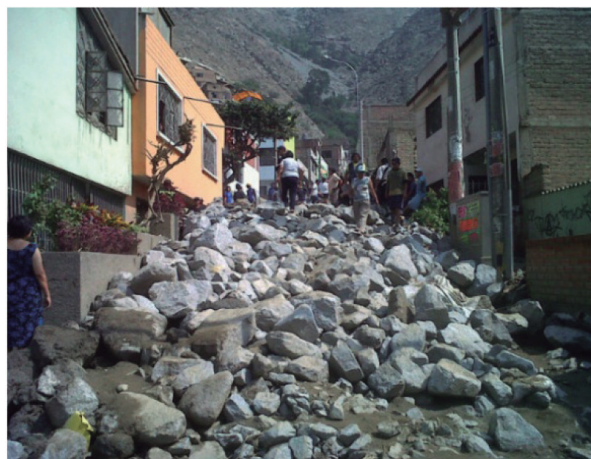
**Análisis de la caída del Huayco:** Esta quebrada tiene gran pendiente y el huayco bajó por el Jirón Miguel Grau trayendo consigo enormes rocas y clastos de diversos tamaños; en una primera fase trajo rocas pequeñas y agua, en la segunda fase rocas inmensas que se fueron quedando en la parte alta, ya que el huayco no tenía suficiente competencia para seguir transportando las rocas y en la tercera fase sólo trajo agua y finos. Razón por la que se destruyeron pocas viviendas, pero anegando a decenas de ellas (Figuras 26 y 27).

Figura N.º 26: Enormes rocas depositadas por el huayco en la avenida principal.

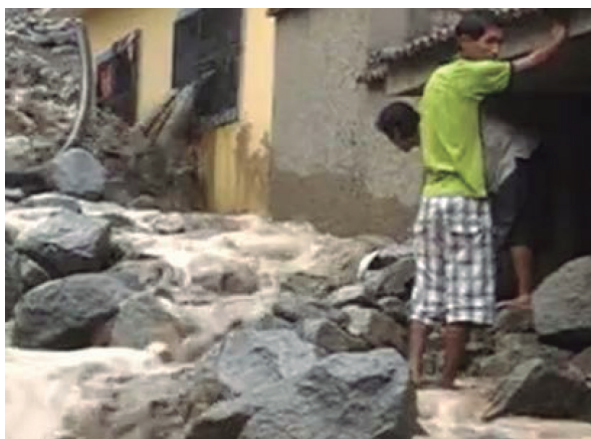
Figura N.º 27: Tercera fase del huayco solo lleva agua y finos.
