CORROSION INTERIOR DE CONEXIONES, VALVULAS EN SISTEMAS DOMÉSTICOS DE DISTRIBUCIÓN DE AGUA POTABLE

Ing. Eusebio Dionicio Padilla, Ing. Oswaldo Gonzales Reynoso, Ing. Victor Augusto Vega Guillén

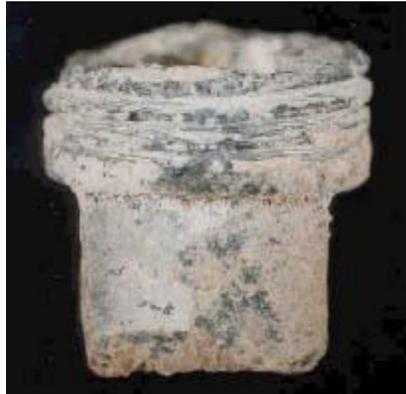
En la **Foto No. 1**, se puede observar el tapón de Zamak corroído.
 En la **vista No.2**, se observa el tapón de Zamak corroído visto de planta.
 En la **vista No. 3**, se observa el material corroído en forma exfoliante.

Foto 1: Vista frontal del tapón.

El material Zamak (tapón) usado en la línea de agua potable ha sufrido una corrosión galvánica, habiendo trabajado como ánodo de sacrificio.

Las aleaciones a base de zinc, Zamak no debe ser usado en líneas domésticas en que conducen agua potable. Se debe prohibir el comercio de estos materiales, uniones, tapones y partes de válvulas que usan Zamak.

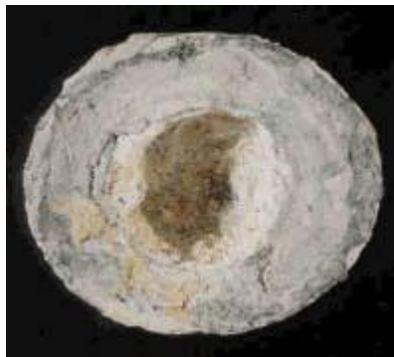
Foto 2: Vista de planta del tapón.

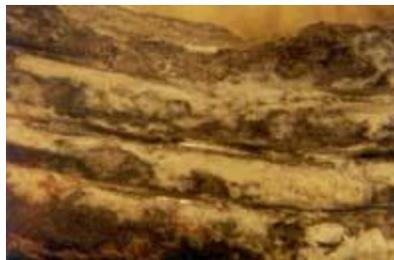
Foto 3: Vista macrográfica de la planta 8x.

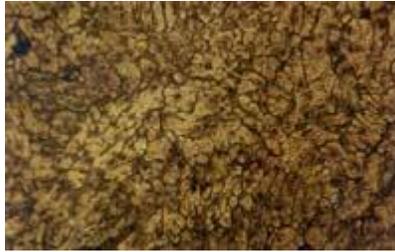
En la **vista No. 4**, se observa la aleación zamak constituida por fases de precipitación primaria b (zinc puro), a (solución a base de aluminio rica en zinc) y e (compuesto químico de CuZn3).

Foto 4: Microfotografía de la aleación Zamak 200x.

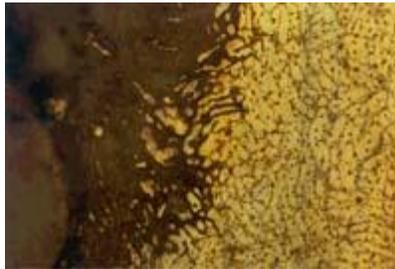
En la **vista No.5**, se observa como el material Zamak se ha corroído, produciendo un desgaste del material.

Foto 5: Microfotografía del material corroído a 200x.
