## Procesos geodinámicos del curso inferior del río Chillón, San Diego – Lima

Geodynamic processes in the lower rio Chillon, San Diego - Lima

**Enrique Guadalupe Gómez\***, **Norma Elizabeth Carrillo Hidalgo\*\***

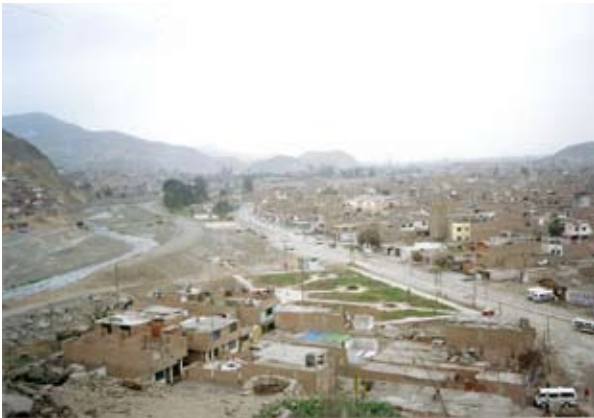
Es el actual canal del río Chillón. Se interpreta que por una falla, el cause del río Chillón cambió de rumbo justo en la zona de San Diego; viene con rumbo N45E y cambia a un rumbo casi E-W. (Foto 1)

Realmente es un antiguo cause del río Chillón, porque al cambiar el rumbo el río Chillón dejó ese

cause y cortó las rocas y cambió su cause por probable falla, entonces ahora se encuentra como una pequeña hondonada por donde al salirse el río se empoza inundando parte de la Urbanización San Diego. (Foto 1)

Foto N.º 1. Se observa la hondonada San Diego. Nótese que el cause del río se encuentra en una altitud mayor que la población de San Diego.

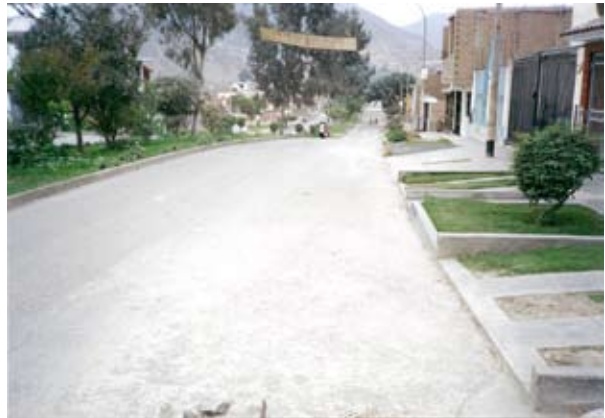
Es necesario realizar estudios sedimentológicos detallados; pero, por lo que se observa del desarrollo de este ambiente fluvial del río Chillón, en estos últimos decenios, ha venido acumulándose los sedimentos; es decir, la zona se encuentra en una fase de depósito más que erosión, eso ha permitido que el actual cause se encuentre, aproximadamente, 4 m sobre la Urbanización San Diego. Además, se observa los vestigios del antiguo cause (ocupado actualmente por la Urbanización San Diego) cuyo flanco del cause está marcado por una pendiente con 3 m de desnivel; actualmente es una pista inclinada. (Foto 2)

Foto N.º 2. Antigua terraza fluvial del río Chillón. Nótese la pendiente de la pista.

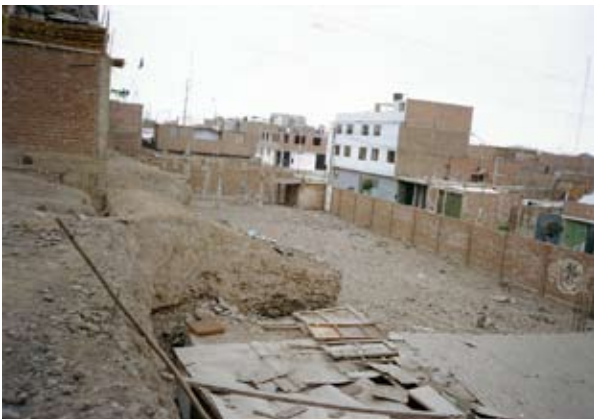
Se observa también otra terraza con desnivel respecto a la otra; por lo tanto, las casas están dispuestas también en distintos niveles. (Foto 3)

Foto N.º 3. Obsérvese las casas construidas en 2 niveles distintos, por la presencia de terraza fluvial

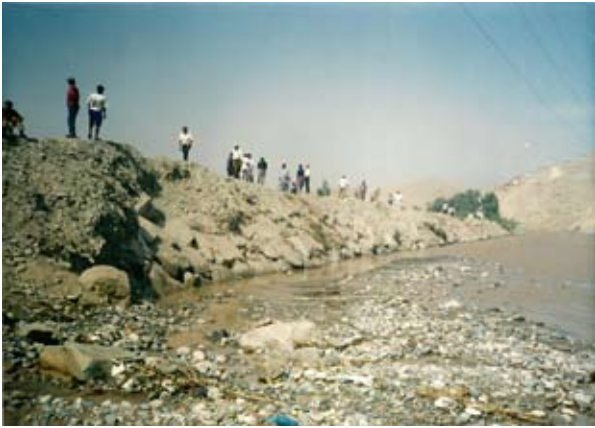
Foto N.º 5. Se observa como eran las defensas; estas colapsaron con el caudal y fuerza del río Chillón.

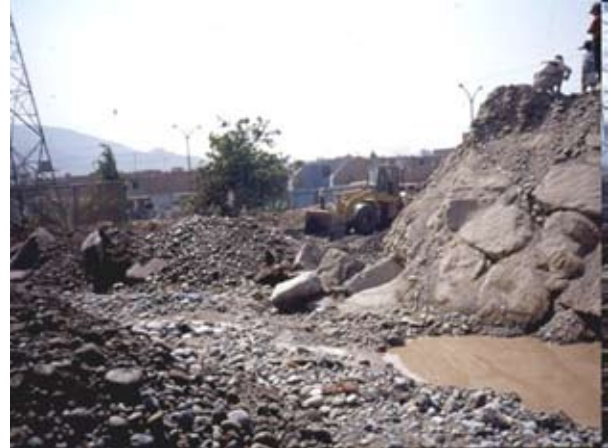
a las 24.25 horas del día jueves 15 de marzo de 2001, debido a dos causas fundamentales: aumento considerable del caudal del río Chillón que alcanzó 40 m<sup>3</sup>/seg y la débil defensa ribereña. El río se desbordó en el punto de quiebre ubicado a la altura de las manzanas M y G de la Urbanización San Diego, erosionando y rompiendo la defensa ribereña en dos zonas por unos 15 m. de largo (Fotos 5, 6), cabe resaltar que dicha defensa estaba construida por material aluvial del mismo río, desmontes y bloques de rocas (Instituto Nacional de Defensa Civil 2007).

Foto N.º 6. La inundación en San Diego se inicio con la rotura de la defensa ribereña cerca de un poste de alta tensión.

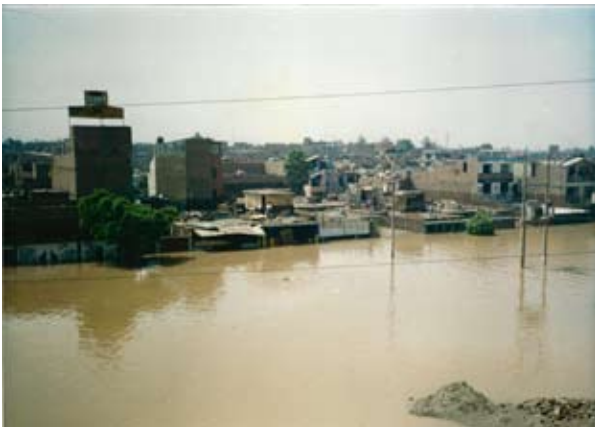
Rota la defensa, el río, por razones topográficas, geomorfológicas y sedimentológicas desembocó hacia la parte sur, ya que dicho sector de la urbanización se encuentra ubicado debajo del actual cause del río Chillón y presenta una pendiente negativa. Sedimentológicamente, dicho sector del río se encuentra en una fase de depósito, o sea acumulación de material fluvial. La geomorfología es una pequeña hondonada, por lo que las aguas se depositaron formando una laguna que alcanzó hasta 4 m de profundidad, llegando el agua a cubrir muchas viviendas y llegando alcanzar en muchas de ellas el segundo piso. (Fotos 7, 8, 9, 10, 11)

Foto N.º 7. La inundación ocupó la geoforma de hondonada, afectando a la población.

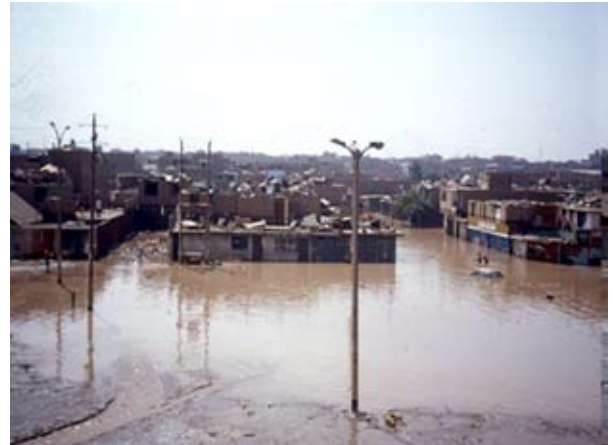
Foto N.º 8. No solo se inundaron las casas, también muchos carros fueron cubiertos por el agua

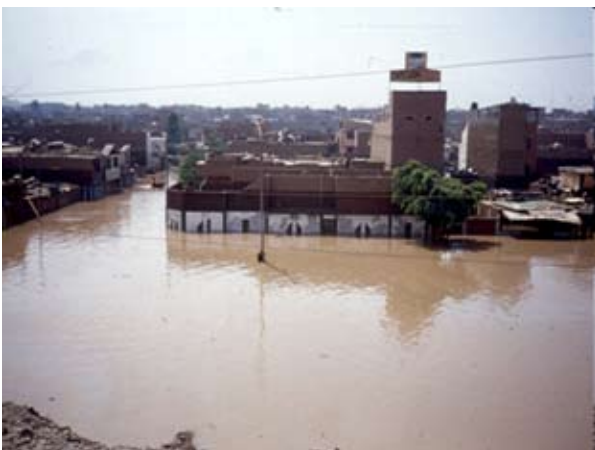
Foto 9. Se observa que el agua de la inundación alcanzó parte del segundo piso de las casas.

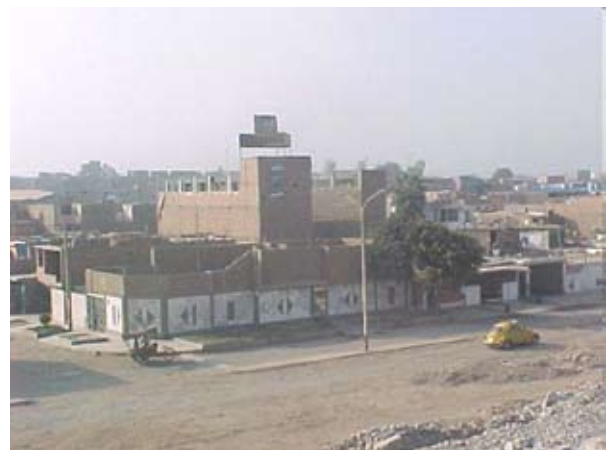
Foto N.º 10. Obsérvese las mismas calles que la anterior foto, para tener en cuenta la magnitud de la inundación.

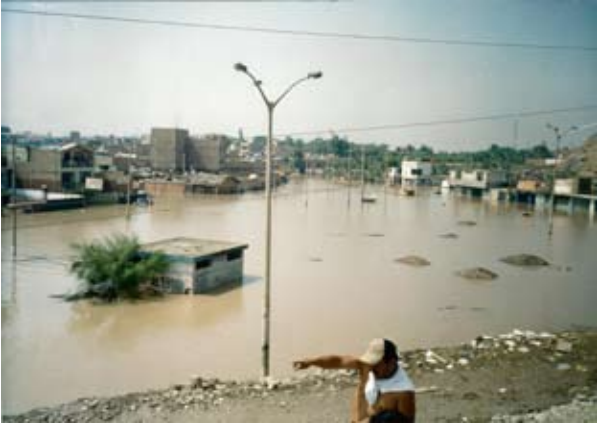
Foto N.º 11. Foto aérea donde se observan los terrenos y casas alcanzadas por la inundación.

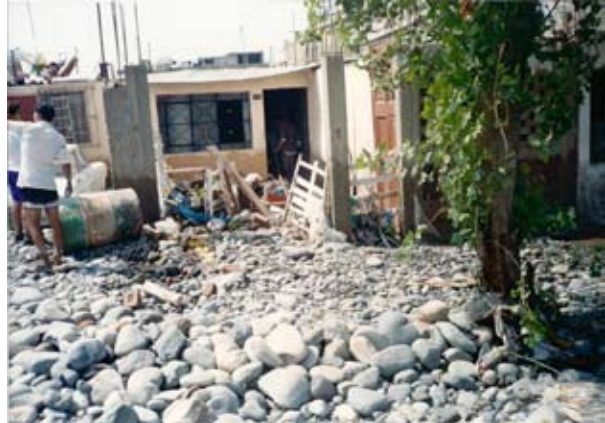
Foto N.º 12. El río trajo consigo abundantes cantos rodados como se observa cerca de esta casa.

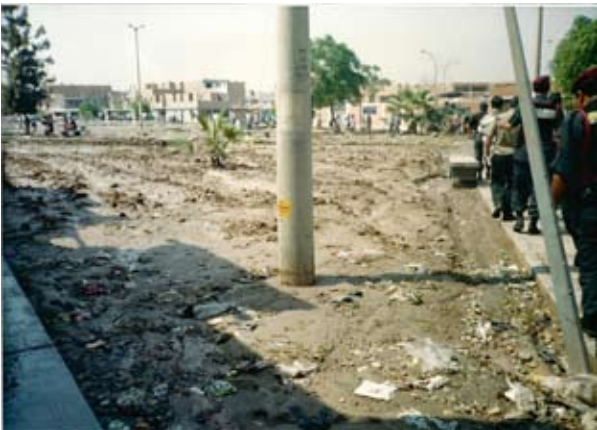
Foto N.º 13. Se puede ver que la inundación trajo consigo mucha basura que es lo que lleva el río contaminando a San Diego.

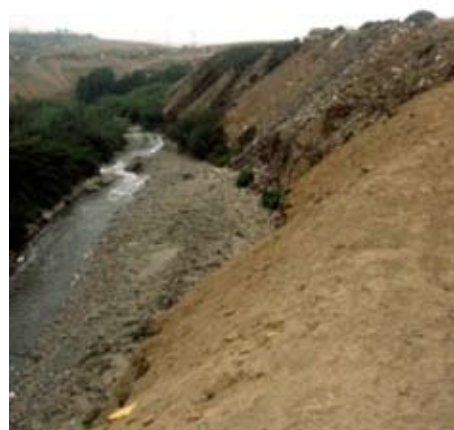
debilita las defensas, sean estas naturales o hechas por el hombre, que pueden crear rotura de defensas o diques. (Foto 14)

Foto N.º 14. Se observa las huellas de la erosión lateral del río Chillón, además de materiales y basura arrojados por los pobladores.

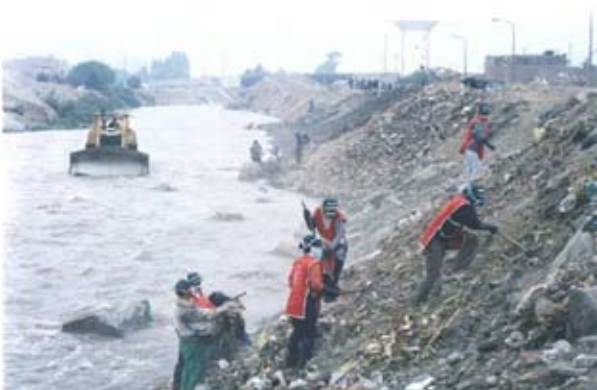
A lo largo de la parte baja del río Chillón, entre los distritos de Puente Piedra, Los Olivos, San Martín de Porres, Ventanilla y el Callao, los pobladores arrojan residuos sólidos (basura) en las márgenes del río contaminando el agua, suelo y aire por los malos olores; además, acortando el cause por la disposición de la basura en sus márgenes, existe también vertientes de desechos domésticos que afectan al río. (Fotos 15, 16)

El arrojado de basura y también el depósito de desmonte de manera peligrosa, producto de desechos de las diversas construcciones, produce también acortamiento del cause y sedimentación dentro del cause, generando cambios en la dinámica del río, como pequeños cambios en la dirección del cause del río. (Foto 15)

Foto N.º 15. Afectación del río por actividad antrópica, donde los pobladores arrojan basura y desmontes, acortando el cause del río, colmatándolo y contaminando sus aguas.

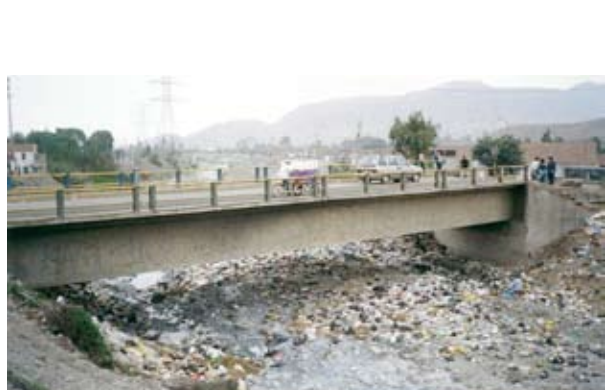
Foto N.º 16. Se observa la fuerte contaminación por diversos desechos sólidos de las riveras del río.

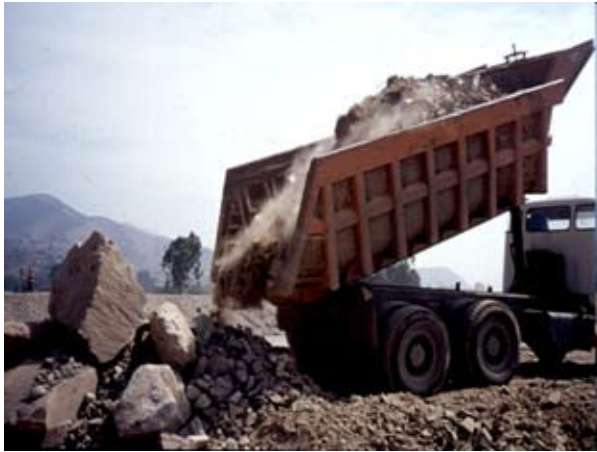
Las defensas no están diseñadas para soportar el caudal y la energía del río; razón por la que ésta colapsó el año 2001, incluso, al rehacer la defensa fue hecha muy rápido y sin técnica. (Foto 18)

Foto N.º 18. Para poder rehacer el dique roto, se trajo material sin mucha selección y sin mayor apoyo técnico, sólo se tapó el forado.

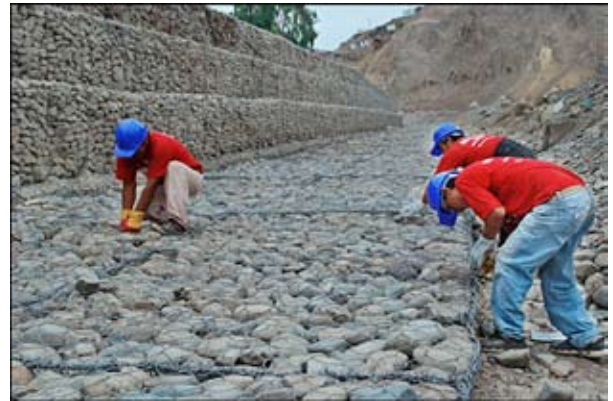
Actualmente se está construyendo la defensa con gaviones amarrados con alambres para proteger San Diego que está en el margen izquierdo del río, esta defensa será temporal porque no debemos olvidar que el río por el paso de las rocas y arena desgastará los alambres, si no hay un mantenimiento estas defensas pueden colapsar. (Fotos 19, 20)

Foto N.º 19. Gaviones y colchones antisocavantes, con contenedores de piedras retenidas con malla de alambre. Margen izquierdo del río Chillón tendrá un largo de 783 m.

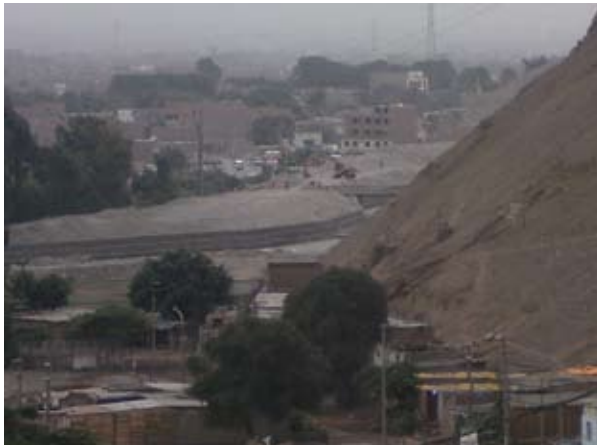
poblaciones asentadas en el margen derecho del río Chillón. (Foto 20)

Foto N.º 20. Se observa los gaviones, si bien es cierto es una defensa para evitar la inundación a San Diego hacia la margen izquierda, pero la margen derecha también está siendo habitada por los pobladores y pueden ser inundadas.

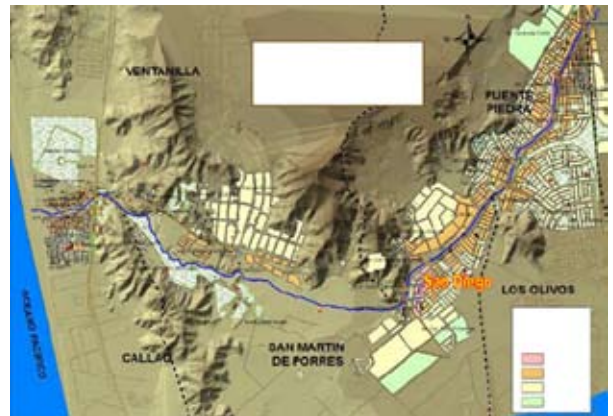
Según el mapa de vulnerabilidad San Diego está catalogado con vulnerabilidad muy alta (Celmi 2007). (Fig. 3)

Figura N.º 3. San Diego está catalogado con vulnerabilidad muy alta (Fuente: Tesis Celmi 2007)
