CARACTERÍSTICAS GEOLÓGICAS Y GEODINÁMICAS EN RELACIÓN AL SISMO DEL 23 DE JUNIO DE 2001

GEOLOGIC AND GEODYNAMIC CHARACTERISTICS IN RELATION TO THE EARTHQUAKE OF JUNE 23, 2001

Javier Jacay*, Ivan Santos*, Primo De la Cruz**

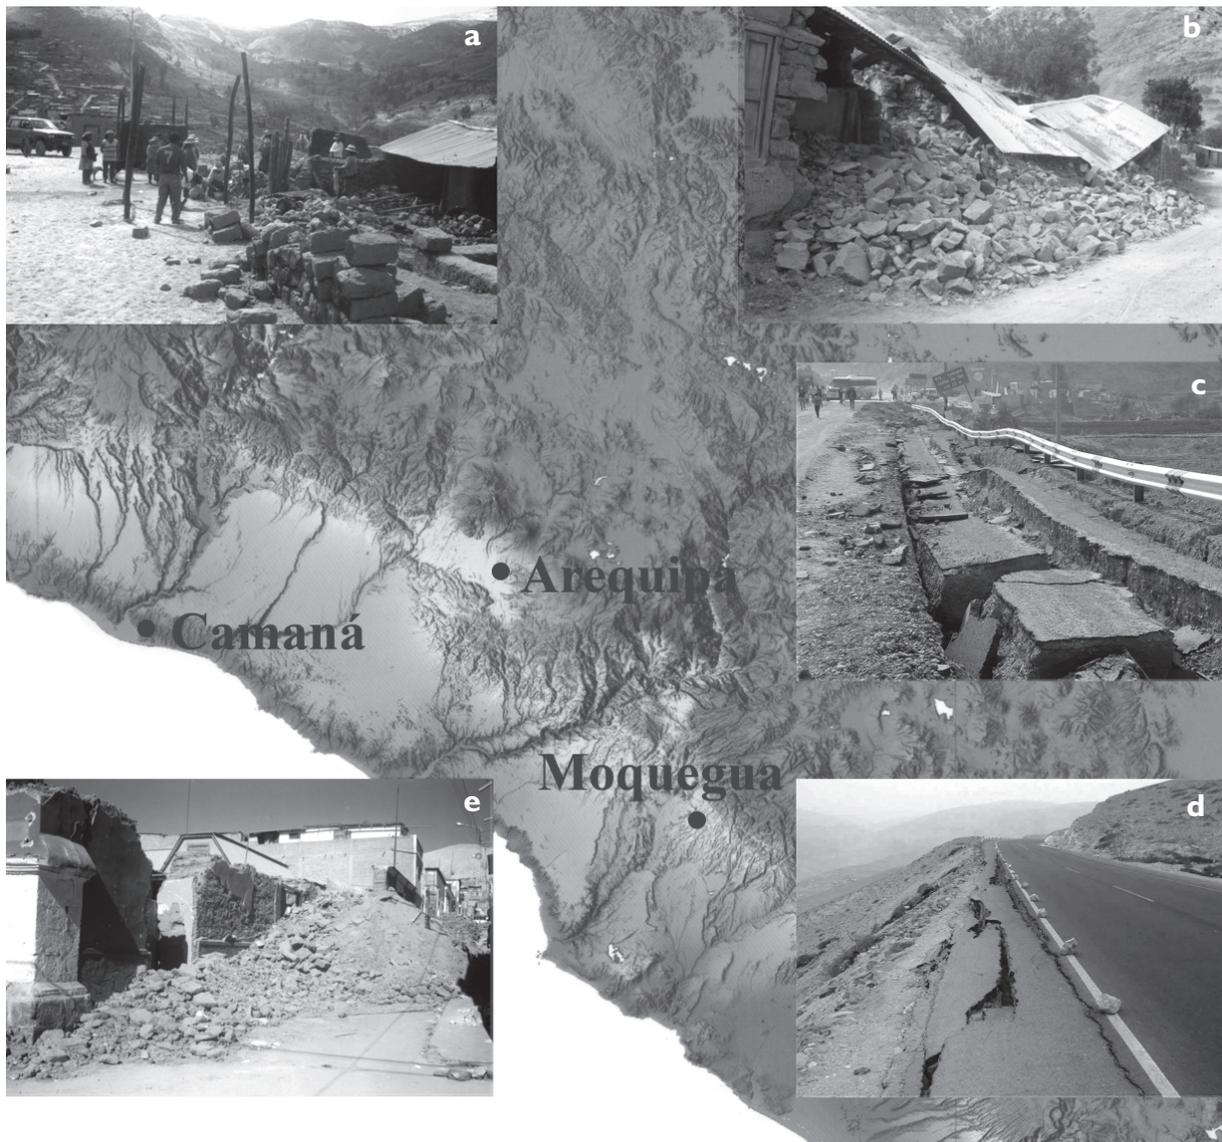
La edificaciones se realizan sobre un terreno que corresponde a arenas volcánicas muy sueltas y removidas. Las casas han sido edificadas sobre un cementerio prehispánico (Fig. 2). El suelo presenta diversos fracturamientos de cizalla, las cuales se ordenan preferencialmente entre N150° y N210°.

Autopista binacional (Sector Moquegua-Torata); presenta deslizamientos, desprendimientos de rocas en forma de bloques (Fig. 2).

Autopista Panamericana Sur entre: El Fiscal (área de Río Tambo) y la ciudad de Moquegua; donde la plataforma presenta diversas grietas y asentamientos, esencialmente en las zonas que corresponden a materiales de relleno (terraplén) que se realizan para el asentamiento de la autopista, como puede observarse a la altura de Cruz del Portillo los desprendimientos de rocas y tierras son constantes en áreas que presentan un talud bastante fracturado y/o que no ha encontrado un perfil de equilibrio (Figura N.º 2).

Figura N.º 2. Mapa del sur del Perú, con ubicación de las principales áreas afectadas en el sismo del 23 de junio de 2001; a) Puquina, b) La Capilla, c) autopista Panamericana (puente Camaná), d) autopista Panamericana (quebrada El Toro), e) ciudad de Moquegua.
