# Evaluación geológica, geodinámica & geotécnica del tramo vial Ninacaca-Huachón (Cerro de Pasco)

GEOLOGICAL, GEODYNAMICS AND GEOTECHNICALS ASSESSMENT FOR NINACACA-HUACHÓN HIGHWAY LOCATED IN CERRO PASCO

Teófilo Allende\*, Christian Obregón\*\*, Carlos Rossello\*\*\* & Wilson López\*\*\*\*

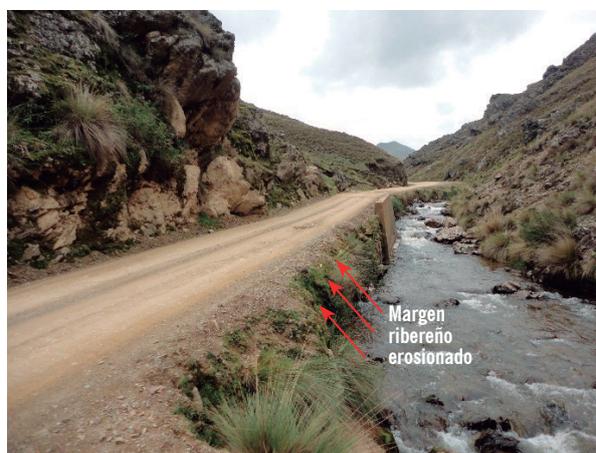
Generalmente, en épocas de lluvia, las precipitaciones pluviales hacen que los ríos aumenten su caudal, lo que ocasiona consecuentemente un mayor grado de erosión de las riberas del cauce que las que se tiene en las épocas de estiaje. Además, si se trata de materiales incompetentes, muy vulnerables frente a las fuerzas hidrostáticas, el poder erosivo del río aumenta significativamente, socavando más su lecho y márgenes adyacentes a este. Ver Figura N° 1.

Figura N° 1. Erosión fluvial de riberas contigua a la carretera.

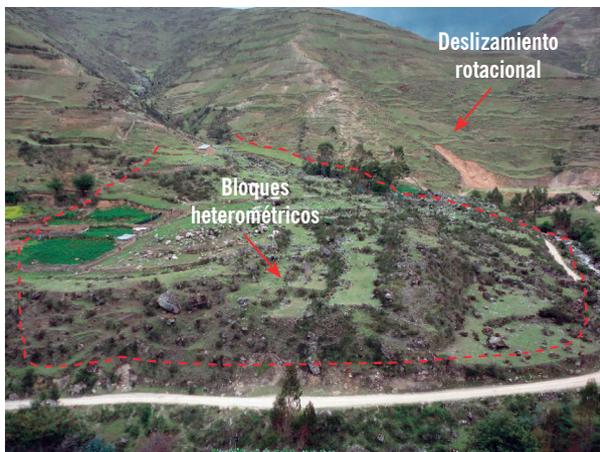
Los huaycos representan un proceso evolutivo natural de evacuación de materiales sólidos de la cuenca. Cuando las lluvias estacionales son torrenciales y llegan después de un largo periodo de sequía, estos fenómenos encuentran a los suelos inestables, conformado por suelos secos con escasa o ninguna cobertura vegetal, como elementos vulnerables a ser movidos pendiente abajo, desencadenados por un agente externo (precipitaciones extremas). Es así que las aguas llegan a las quebradas secundarias, aumentando su energía cinética durante el trayecto hasta el curso principal de la red de drenaje, cada vez aumenta su carga por erosión y caídas sucesivas de materiales al canal de escurrimiento, transportando bloques rocosos que dan fuerza destructiva, imposible de detener después que el huayco es formado. Ver Figura N° 2.

Figura N° 2. Flujo de detritos antiguo conformado por depósito de bloques heterométricos y caóticos.

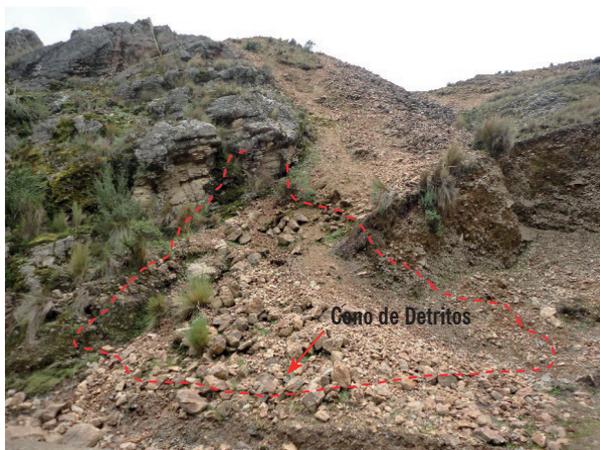
Figura N° 3. Caídas de rocas en sectores críticos de la carretera, formando conos de acumulación al pie del talud.

Corresponden a caídas ladera abajo, de forma repentina. Estos pueden tener un agente intrínseco, puramente gravitacional, o un agente extrínseco, en el que el fenómeno se ve desencadenado por factores externos, ya sea eventos sísmicos y/o precipitaciones. Las caídas de roca son fenómenos repentinos que se dan por la pérdida de la resistencia al esfuerzo cortante o, como en algunos sectores, por el aumento de la presión de poros de la roca. Muchas de estas caídas se desarrollan sobre planos preferenciales siguiendo las orientaciones de las discontinuidades. Sin embargo, algunos otros no presentan planos superficies definidos de deslizamiento. Ver Figura N° 3

En tal sentido, y sobre la base de que la estabilidad física se relaciona directamente con el grado de resistencia de los elementos litoestructurales y morfológicos presentes, se ha visto la necesidad de identificar, describir y analizar los procesos geodinámicos arriba mencionados a lo largo de la carretera, a fin de asegurar la estabilidad física del tramo. Ver Figura N° 3.

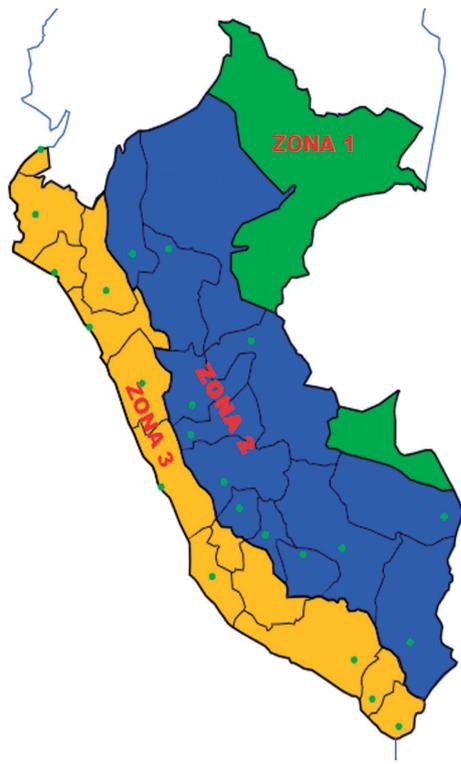
Figura N° 4. Zonificación sísmica del Perú.

Según la Norma Sismorresistente E030 de la Regulación Nacional (2006) y el Mapa de Riesgo Sísmico del Perú, el área de estudio está ubicado en la zona N° 2 (sismicidad relativamente alta).

Los resultados del estudio de riesgo sísmico probabilístico indican que la aceleración máxima pico para el sitio es de 0.41 g. Los valores calculados representan la media (P.50) de la aceleración máxima del terreno y corresponden a un periodo de retorno de 475 años, con un 10% de probabilidad de excedencia en 50 años.

En tal sentido, el tramo vial Ninacaca-Huachón se encuentra en un ambiente continental influenciado principalmente por el proceso de subducción que ha dado lugar a grandes sismos de interplaca (interfase) o de zona de Benioff. Asimismo, según los registros de sismicidad instrumental, han acontecido sismos de intraplaca de profundidad intermedia y, por último, sismos corticales (superficiales) como resultado del reajuste de la corteza por los esfuerzos en la convergencia de placas. Por este motivo, se considera la potencial ocurrencia de cualquiera de estos tres tipos de sismos en el desarrollo de este trabajo. Ver Figura N° 4.

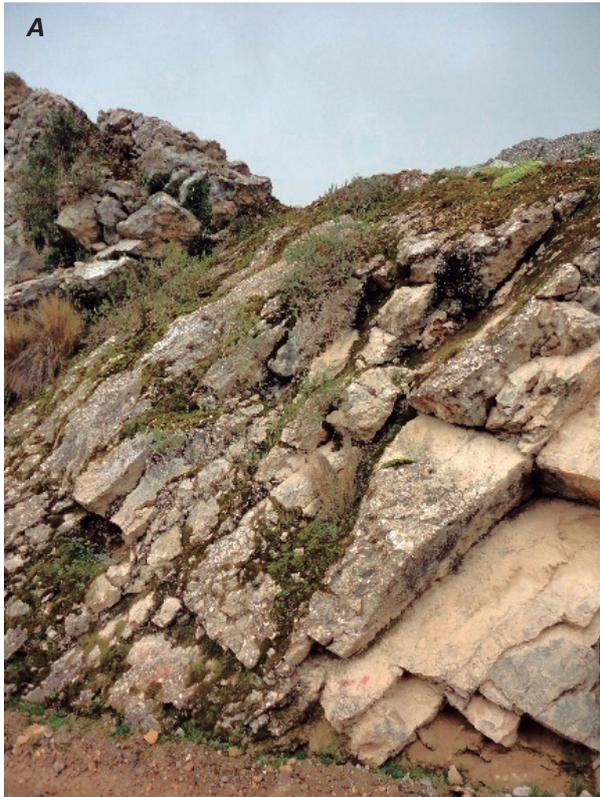
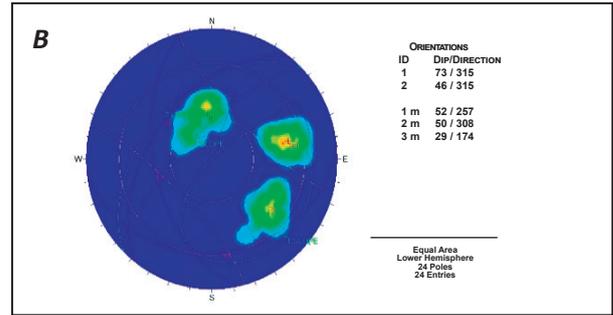
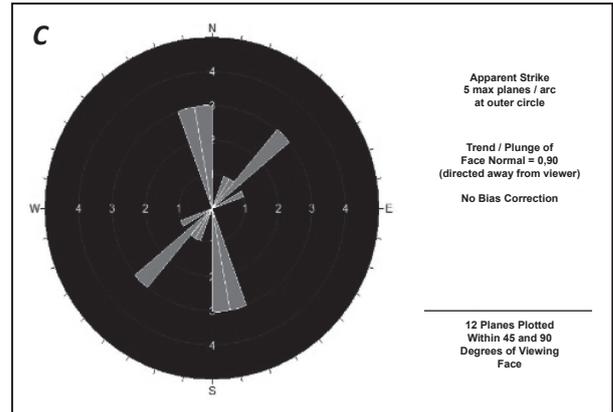
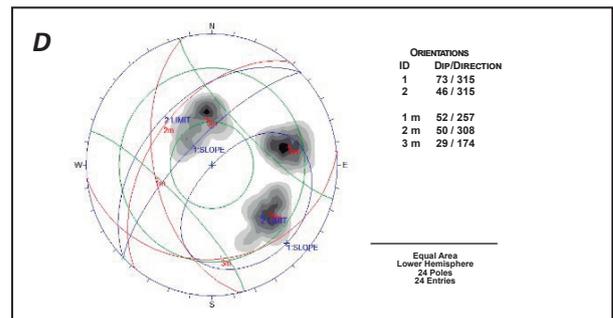
FIGURA N° 5

- A. Foto Estación Geomecánica N° 14.
- B. Gráfico de Contornos.
- C. Gráfico de Roseta.
- D. Análisis Cinemático.

En total se efectuaron 14 estaciones de mapeo geomecánico en el área de trabajo, las cuales fueron analizadas para los fines del presente estudio. Ver Tabla N° 2 y Figura N° 5.

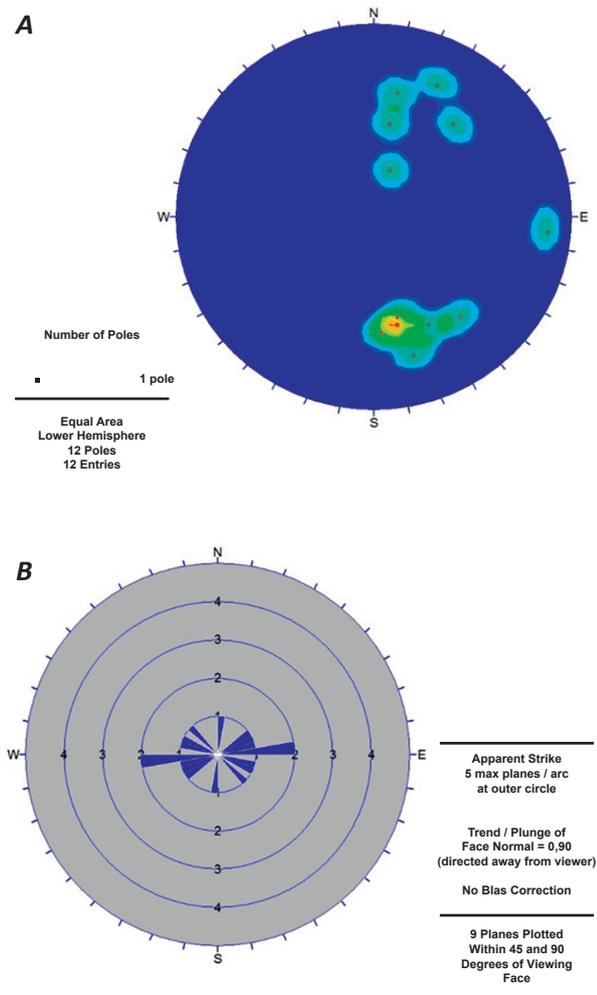
**Figura N° 6:**

La distribución de las estructuras mayores en el área del estudio indica una distribución general (E-W) de los sistemas de fallas definidos, los que se muestran en las Figuras N° 6: A y B.

- A: Estereograma de polos de los planos de falla.
- B: Diagrama de Rosas mostrando la tendencia general de orientación de las fallas (E-W).

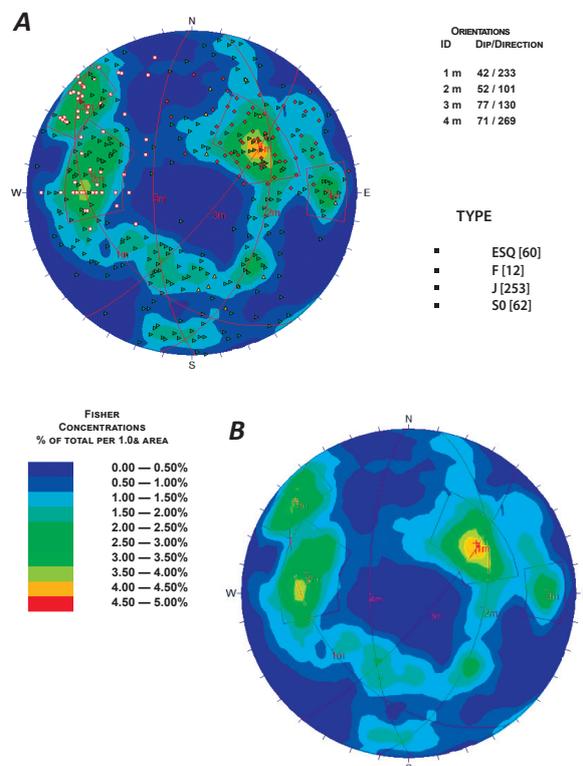
El plano de estratificación sigue orientaciones generales de 42/233 (Dip/ DipDir), estos representan los afloramientos de calizas del grupo Pucará, principalmente. En la Figura N° 7A está representada por la mayor concentración de Fisher; y en la Figura N° 7B representada por el plano N° 1.

La esquistosidad sigue una orientación general principal de 77/130 (Dip/ DipDir). Corresponden a las rocas metamórficas y metavolcánicas, respectivamente. En la Figura N° 7A está representada por la tercera mayor concentración de Fisher y en la Figura N° 7B.

Las fracturas principales siguen dos tendencias generales: las principales de 42/233 (Dip/ DipDir) y de 52/101 (Dip/ DipDir) y la secundaria de 71/269 (Dip/ DipDir). Sin embargo, cabe mencionar que existe una gran dispersión de orientaciones de otras familias de juntas aleatorias, que no son consideradas al presentar una concentración de Fischer menor del 1.5%. Estos se presentan en los afloramientos de rocas ígneas principalmente, aunque también han sido identificadas en las calizas y rocas metamórficas.

En la Figura N° 7B está representada por los planos N° 1 y N° 2, para los principales y el plano N° 4 para el secundario.

**Figura N° 7:** A: Estereograma compuesto de estructuras del transecto vial Ninacaca-Huachón. B: Estereograma compuesto de estructuras con orientaciones generales de los sets principales y secundarios.

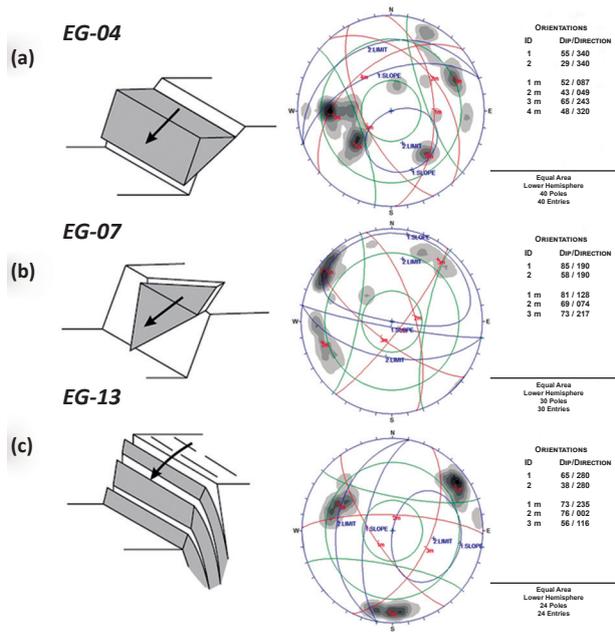
El análisis cinemático se realizó con el propósito de identificar los modos potenciales de falla a través de las superficies de discontinuidades del macizo rocoso que tienen orientaciones desfavorables, según la orientación de la cara del talud existente. Dicho análisis se fundamenta en el test de Markland (1972), empleando para ello proyecciones estereográficas que nos permiten evaluar gráficamente a las discontinuidades en grupos, familias o sets principales. Ver Figura N° 8 (Ayala, 1991).

Figura N° 8. Modos potenciales de falla identificados en las estaciones geomecánicas (EG): (a) Cuña potencial, (b) Falla planar, (c) Vuelco mayor.

El levantamiento de datos orientacionales de las celdas geotécnicas y su posterior análisis estereográfico permitió identificar los modos de inestabilidad estructuralmente controlados en los taludes de roca. Estos son: fallas de tipo planar, en cuña y vuelco. Ver Tabla N° 03.
