Geomorfología del río Marañón central (sector de Balsas)

Geomorphology of the Marañón central river (sector of Balsas)

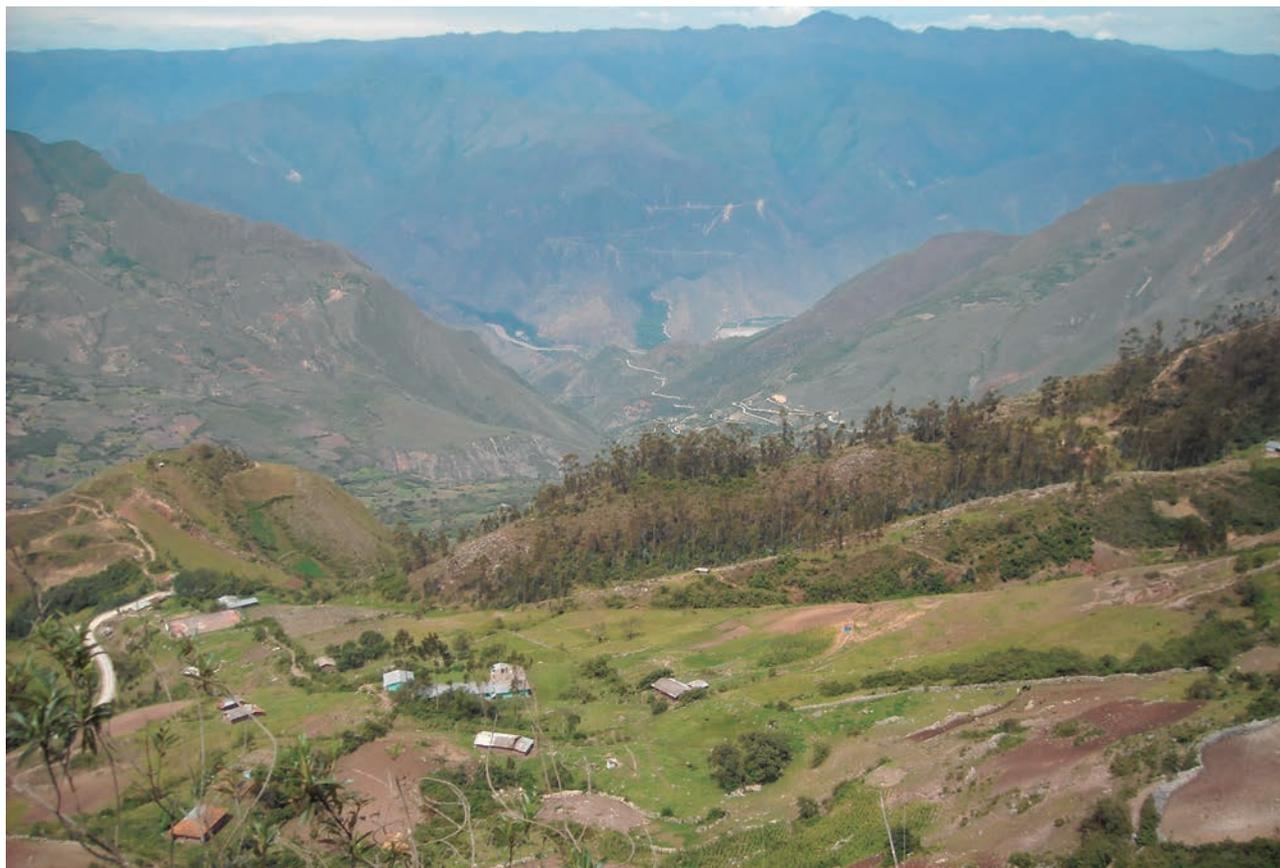
Vista hacia el NE del Valle del río Marañón. En el fondo del valle nótese el pueblo de Balsas rodeado de Montañas Bajas y luego de Montañas Altas. Foto DDC. (D y color naranja en el mapa Geomorfológico)

D. Montañas bajas. (Símbolo D en el Mapa Geomorfológico además, se las diferencia con el color naranja). Constituidas por superficies con crestas alineadas y afiladas que sobrepasan los 300 m pero no los 1,000 m de elevación. Las montañas bajas ocupan una superficie mucho más pequeña respecto al de las otras formas de relieve montañosas del área de estudio y han sido identificadas solo en tres sectores; el primero más extendido se halla en las proximidades del centro poblado Balsas, el segundo sector se puede apreciar en los ríos Tuen y Mapish en la margen derecha del río Maraón, y un tercer área de menor extensión queda a unos 4.5 km aguas arriba de la boca del río Yanhuatino, en la margen derecha del río Maraón. En el caso de los alrededores del pueblo de Balsa han sido verificados afloramientos de rocas intrusivas, en los dos casos restantes parecen deberse al mismo sustrato rocoso.

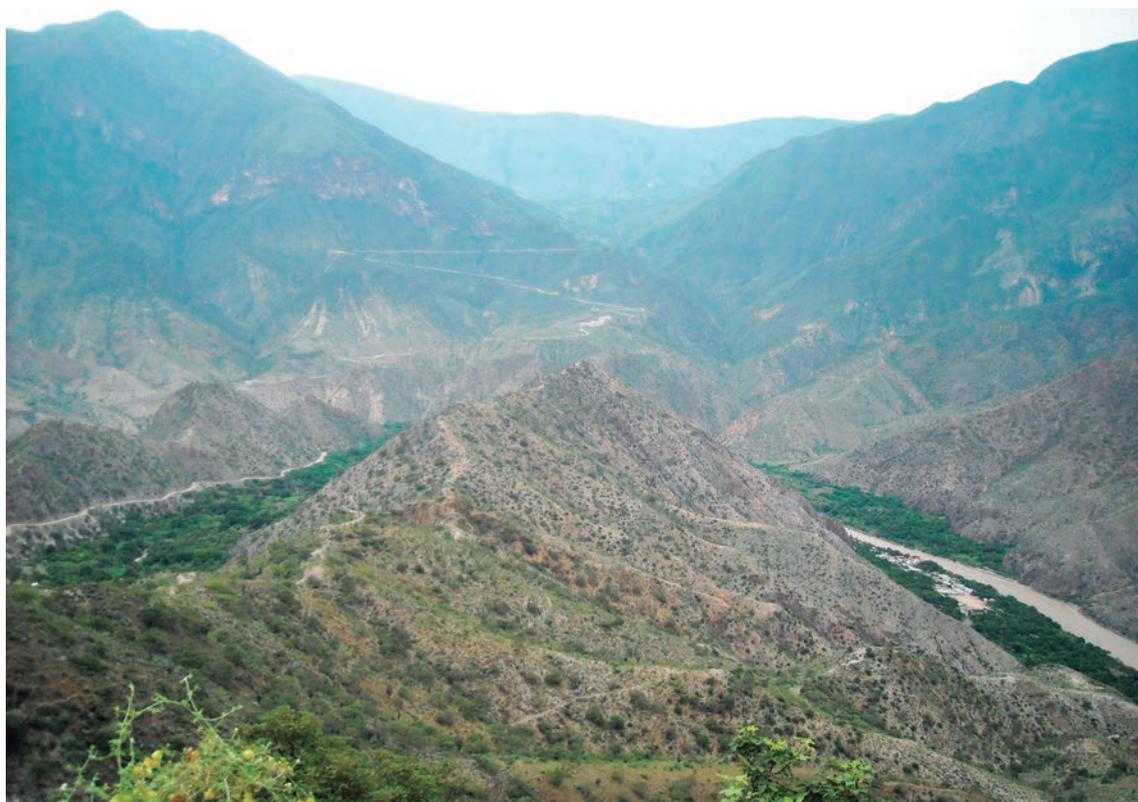
El Fondo de valle aluvial plano Balsas en la margen derecha del río Marañón. Detalle de la anterior vista. Foto DDC.

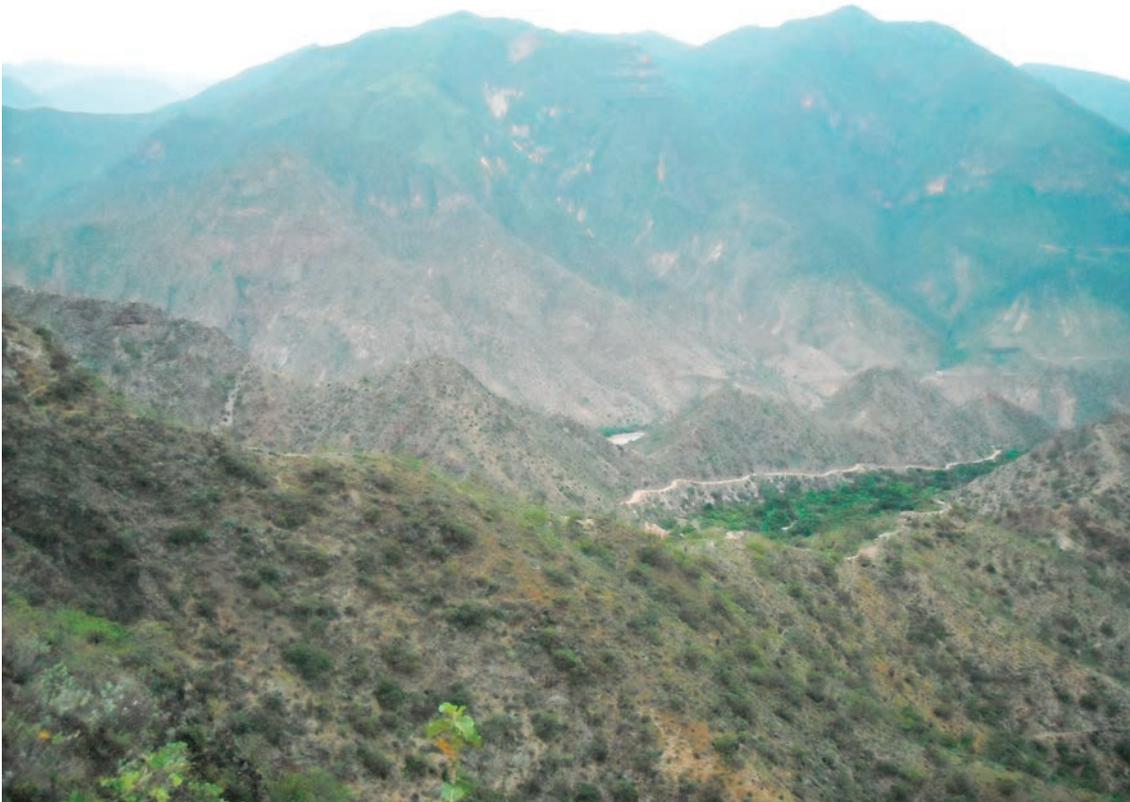
Intemperismo mecánico y escorrentía superficial en el primer plano y al fondo en la parte superior derrumbes localizados. Foto DDC.

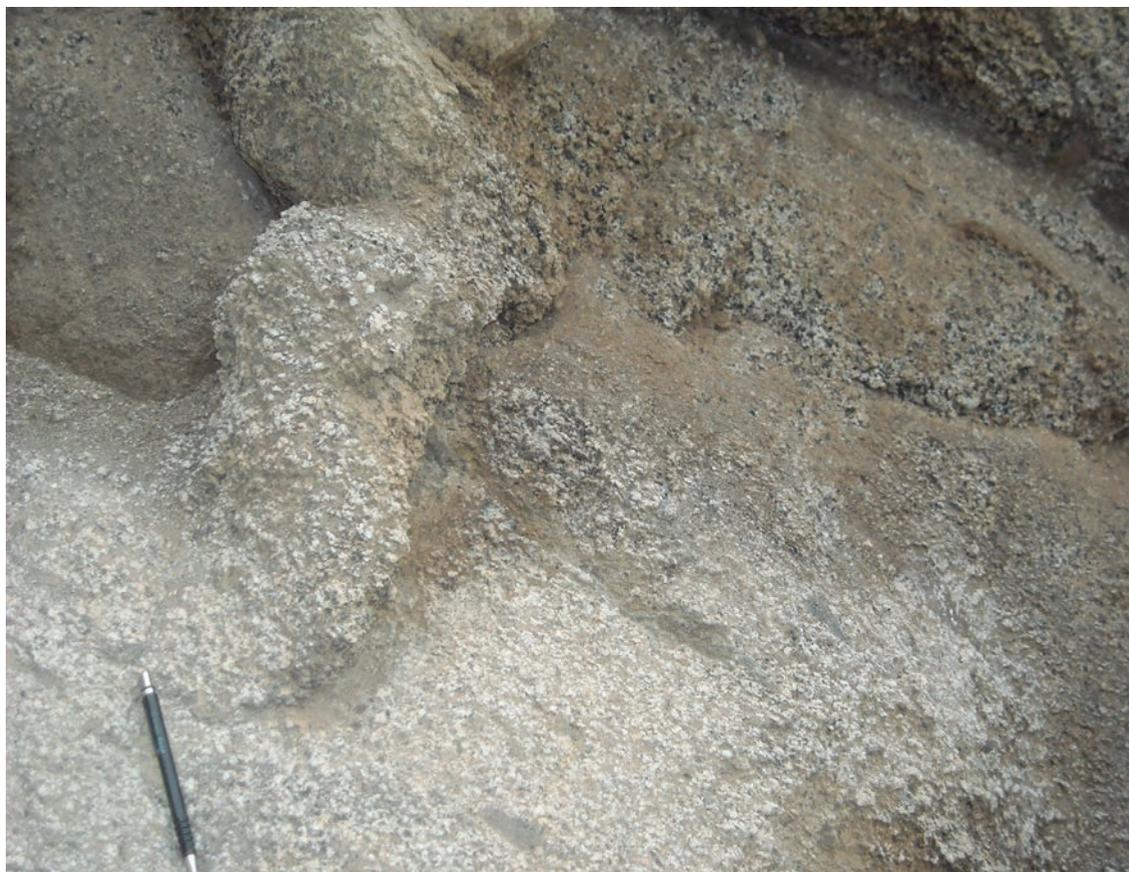
Efectos del proceso de termoclastismo, afectando a rocas intrusivas de grano grueso. Foto DDC.

- a. **Termoclastismo**, proceso de disgregación mecánica de rocas intrusivas de grano grueso (granito, granodiorita y tonalita) por alternancias térmicas diarias notables, ayudado por condiciones de sequedad estacional prolongada y lluvias estacionales, además, por una escasa a nula cobertura vegetal que las propias condiciones climáticas propician. El resultado es la producción de material detrítico que recubre las Montañas Bajas, por ejemplo, en los alrededores del pueblo de Balsas, de Tuen o Mapish en donde las crestas de las montañas bajas compuesto de material intrusivo muestran cimas alineadas y agudas. Estos materiales preparados por este proceso son puestos en movimiento por el escurrimiento hídrico superficial, en especial por excepcionales lluvias torrenciales.

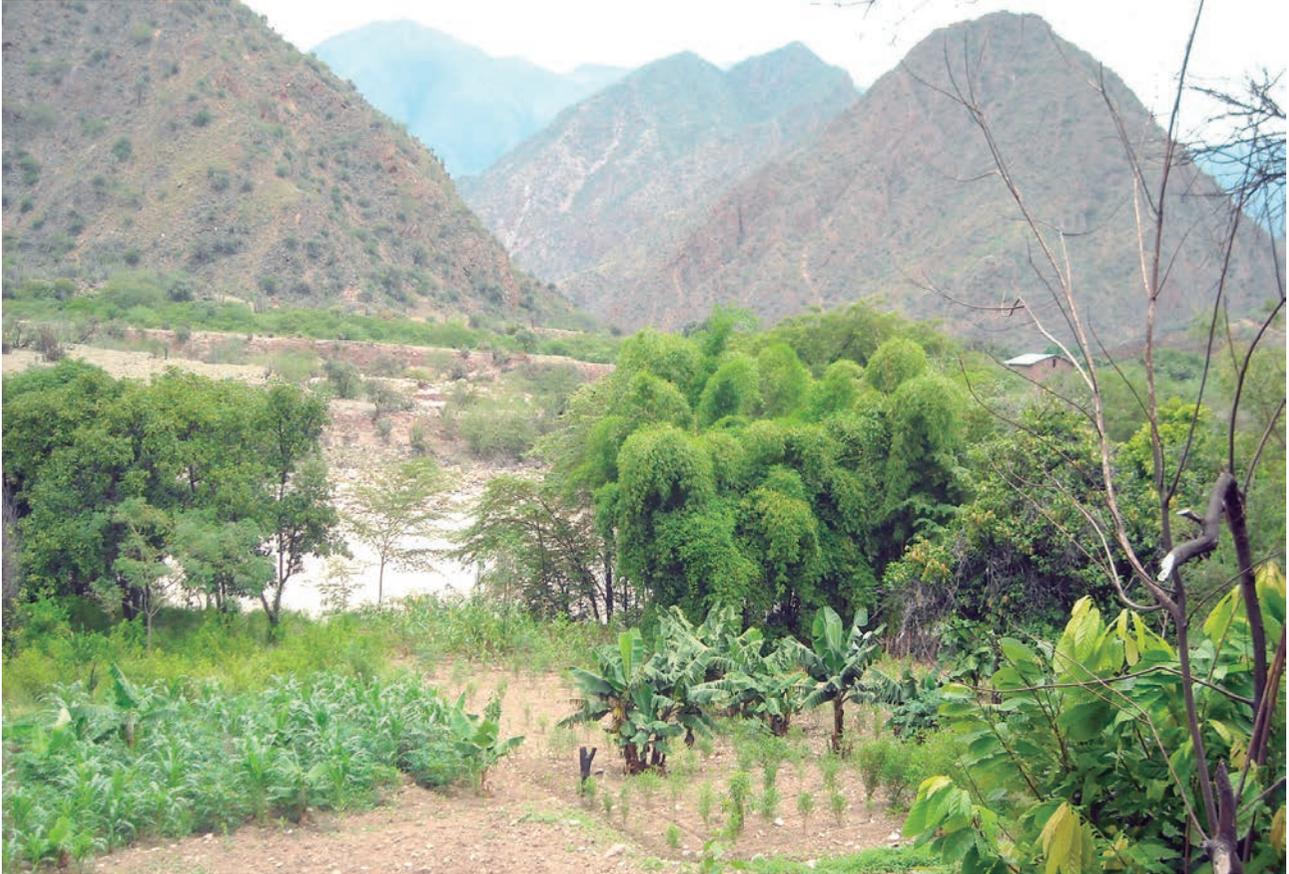
Montañas bajas. Son los últimos afloramientos intrusivos en el tramo, en primer plano terrazas en Tuen. Foto DDC.

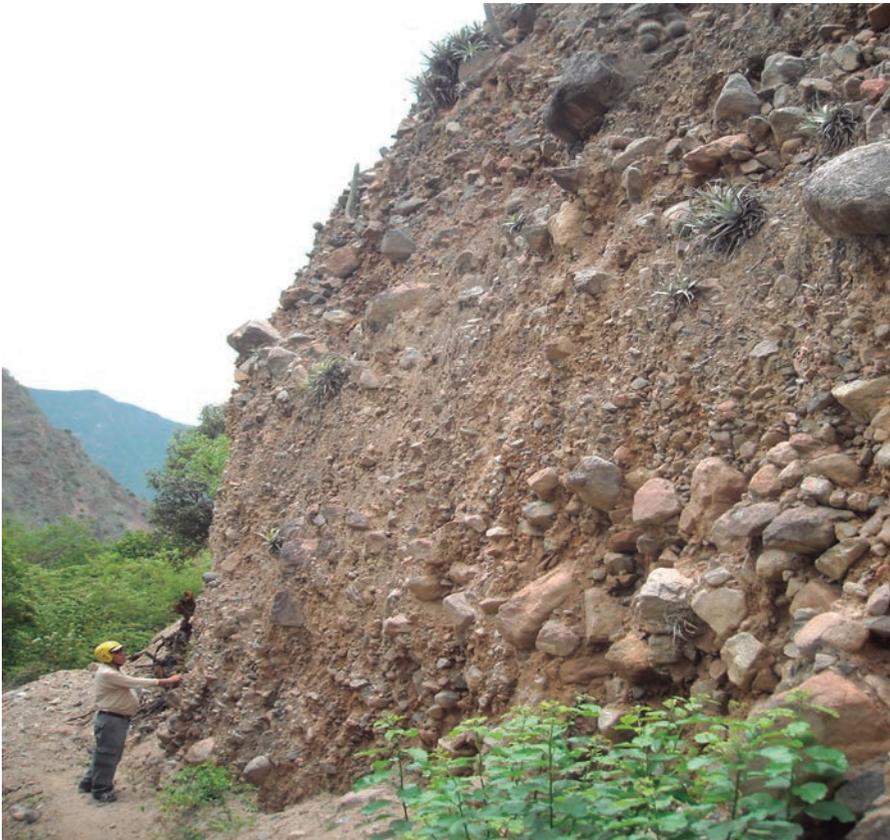
Cono-terrazza. El geólogo Ing. Augusto Rodríguez examinando materiales torrenciales del cuaternario antiguo en Tuen. Nótese la granulometría de los materiales en primer plano. Foto DDC.

- **Terrazas muy altas y cono-terrazza del cuaternario antiguo** (Símbolo T4 en el Mapa Geomorfológico, además se las diferencia con el color amarillo), terrazas muy altas alcanzan una altura relativa mayor de 50 m como la identificada en Tuen y otros afluentes importantes tales como Chacanto, Mapish, Tupen, Shuve y Menan principalmente por la margen derecha y El Mango por la izquierda.

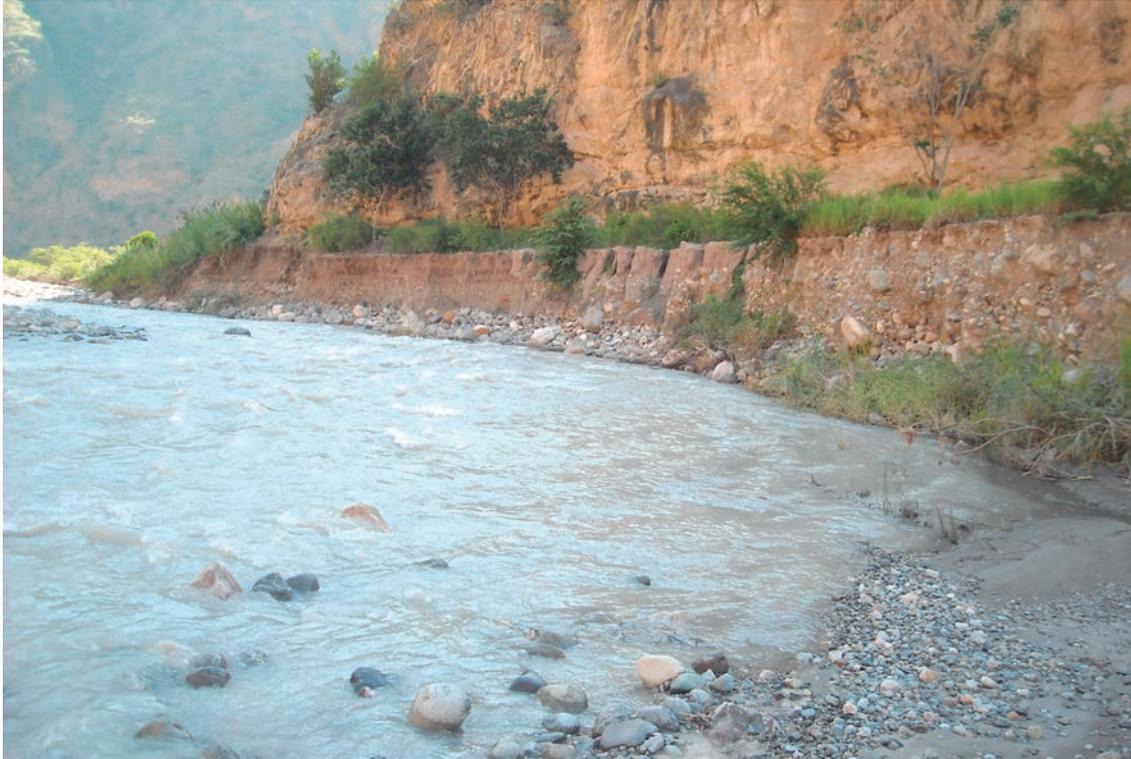
Desembocadura del río Yanhuatino en la zona de Santa Rosa, margen izquierda del río Marañón. Nótese su carácter torrencial y el socavamiento lateral del abanico aluvial. 14/03/2011 08.00hs. DDC.

El carácter destructivo de estos procesos radica en los enormes volúmenes de los materiales que se depositan violentamente durante las avenidas, como ocurre con el río Yanhuatino, en donde además destruye terrenos de cultivos, infraestructura humana, canales de riego, etc.

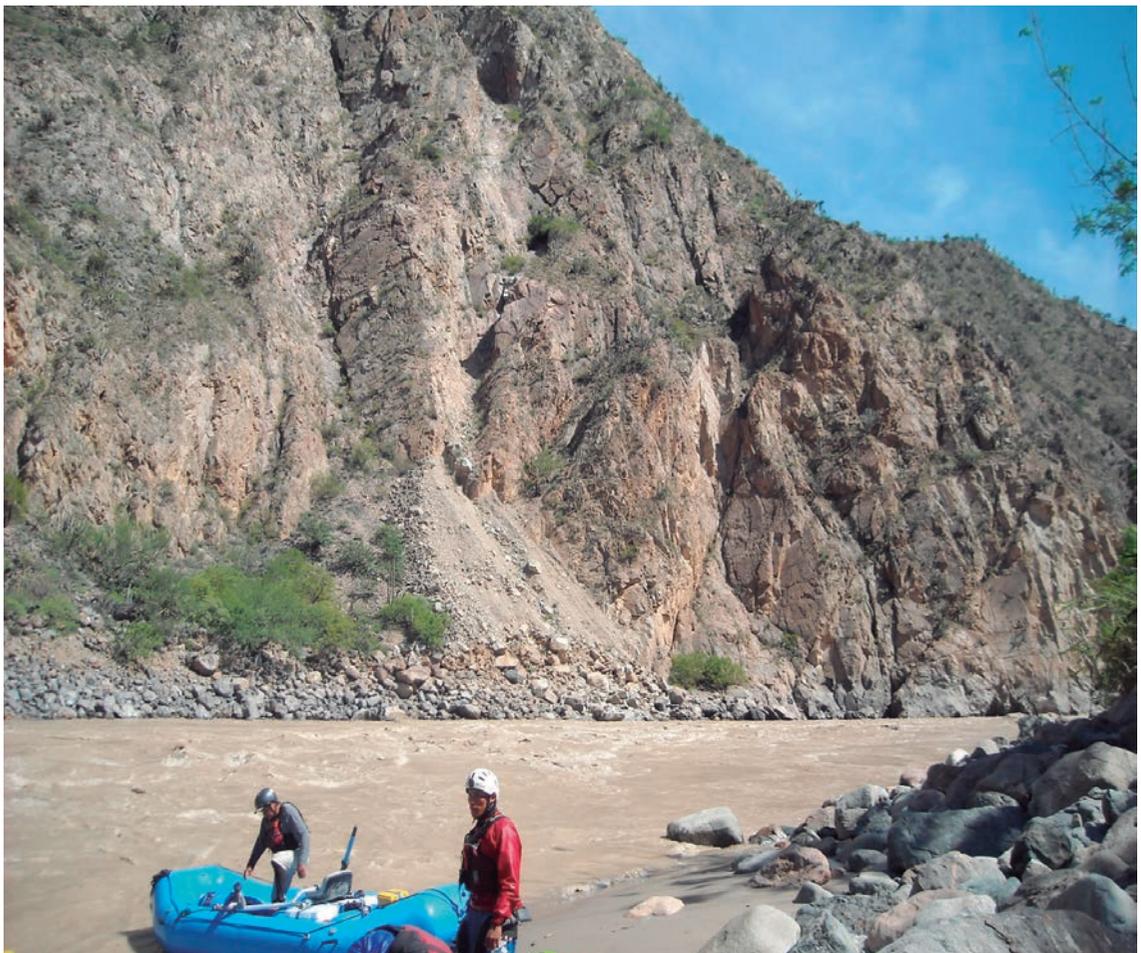
Derrumbe frente a la boca del Yanhuatino Foto DDC.

- b. **Derrumbes**. Son movimientos en masa bruscos, prácticamente instantáneos que ocurren en vertientes principalmente escarpadas con sustrato rocoso coherente pero fisurado. En este proceso actúa como agente predominante la gravedad mientras que la partición del agua resulta accesoria. No se ha tenido oportunidad de observar derrumbes de grandes proporciones como podría corresponder a topografías tan abruptas comunes en el área de estudio, más bien se observan moderados a pequeños y localizados derrumbes como la que se observa frente a la desembocadura del río Chipche. (Ver

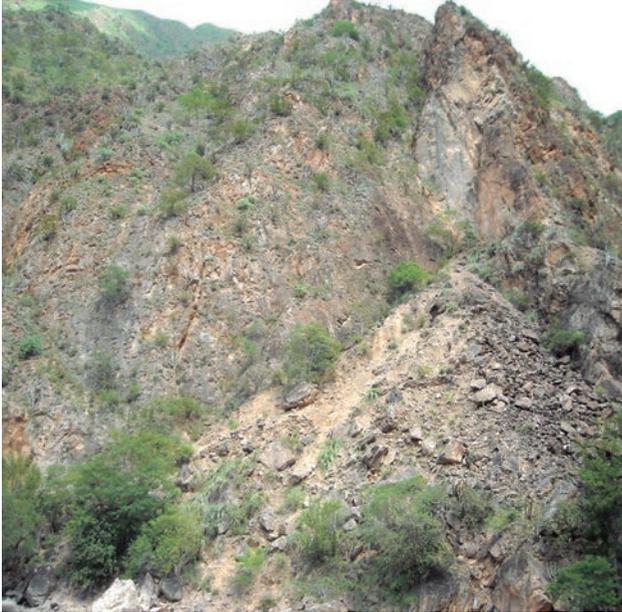
Derrumbe próximo al anterior. Foto DDC.

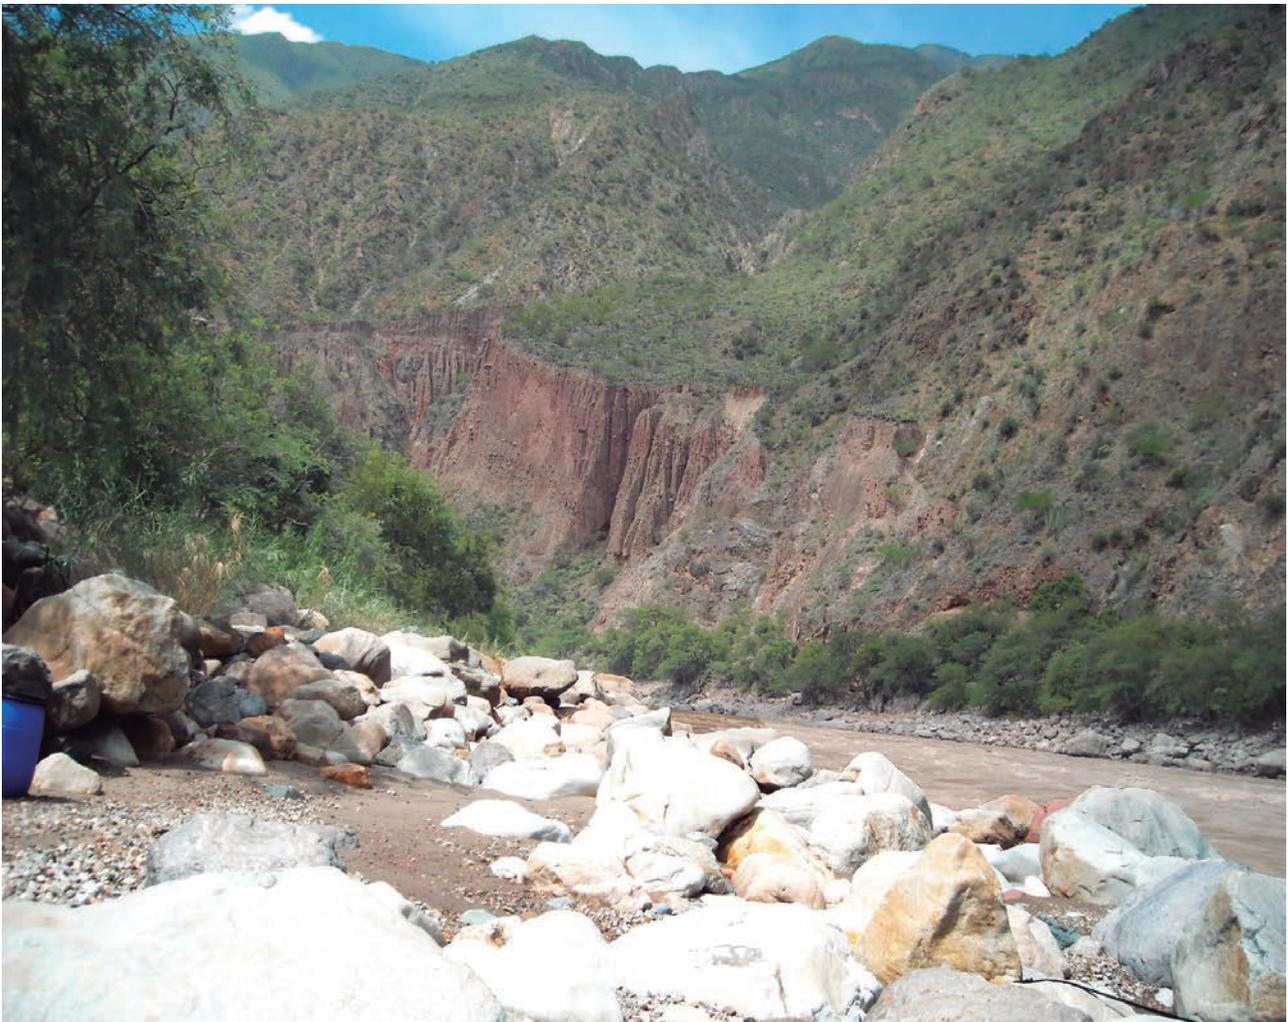
Procesos de escurrimiento hídrico avanzado, modelado de disección en la margen derecha, poco antes de El Inca. En primer plano abundante material torrencial que pronto será removido. 15/03/2011 07.00hs. Foto DDC.

- c. **El escurrimiento hídrico superficial concentrado en cárcavas**. (Ver símbolo y distribución en el Mapa Geomorfológico).- Son zanjas que se producen como resultado de una mayor concentración del escurrimiento superficial sobre materiales poco resistentes a la erosión lineal como es caso de materiales detrítico superficiales con matriz limoso-arcilloso. Implican al mismo tiempo una disección más severa del terreno, así como también, un aporte de sedimentos más importante. Se hallan ampliamente difundidos a todo lo largo de las vertientes de ambas márgenes del río Marañón. El cuadro más avanzado de esta modalidad de erosión en cárcavas se ha podido observar poco antes de El Inca sobre la margen derecha del río Marañón.
