Investigaciones arqueológicas en San Pedro, Chachapoyas-Perú

Arturo Ruiz Estrada
Universidad Nacional Mayor de San Marcos
Facultad de Ciencias Sociales
<aruizestrada@yahoo.com>

Archaeological investigations in San Pedro, Chachapoyas, Peru

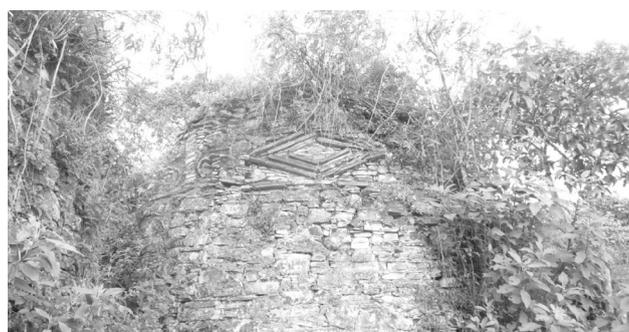
Fig. 4. Edificio N° 1, de planta circular cuyo paramento muestra como adorno un rombo triconcéntrico que remata en dos volutas. Sector de Pircacunga en el complejo arqueológico de San Pedro de Utac.

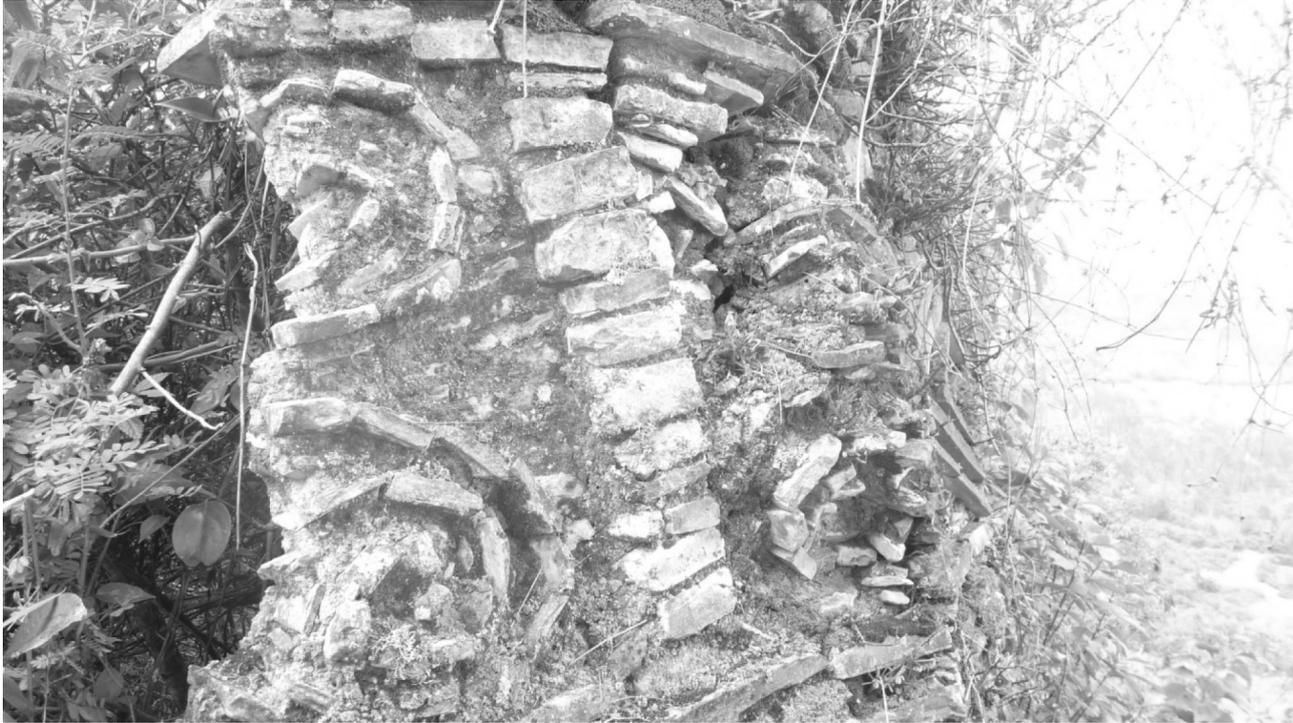
Fig. 5. Detalle de las volutas en forma de espiral que sirvieron como remate de las figuras de rombos del Edificio N° 1.

Los adornos ocurren, por otro lado, en los paramentos externos como en los embasamientos. El detalle del remate de los paneles con rombos que concluyen en espirales, lo observamos en el conjunto próximo al pueblo de Leimebamba conocido como La Congona, donde lo identificamos en la década del 70 (Ruiz, 1985). Este detalle nos revela el mismo estilo decorativo y señala también contemporaneidad en la erección de ambos conjuntos arqueológicos.

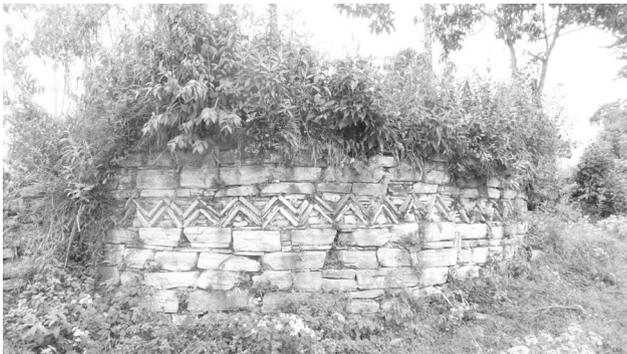
Fig.6. Edificio de planta circular N° 2 que exhibe motivos en zigzag dobles empotrados en el embasamiento.

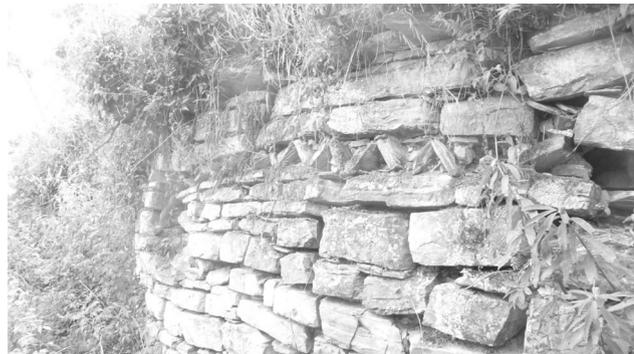
Fig. 7. Plataforma o embasamiento con decoración de zigzags simples del edificio N° 3.

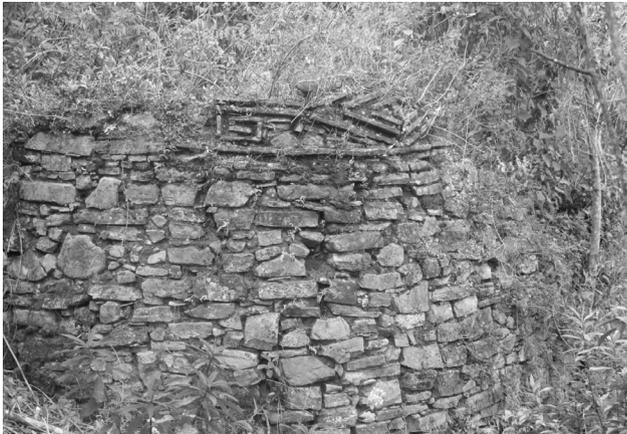
Fig.8. Paramento de edificio circular adornado con rombo triconcéntrico que remata en una voluta geométrica . Tiene similitud con algunos edificios del sitio de La Congona en la zona de Leimebamba.

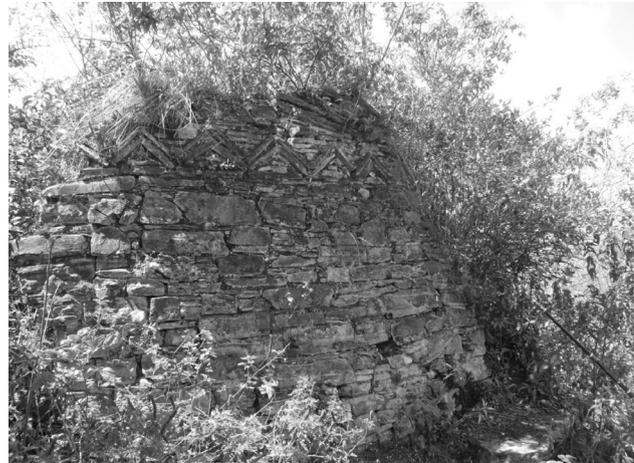
Fig. 9. Paramento del edificio circular N°5, con rombos triconcéntricos y zigzags dobles.

del recinto es de unos 7.50 m. El edificio N° 5 tiene un panel sobre el alero con zigzags dobles bajo la figura de rombos triconcéntricos (Fig. 9). El edificio N° 6 posee un panel con rombos triconcéntricos en el embasamiento (Fig. 10). El edificio N° 7 ostenta un panel con zigzags dobles bajo el alero (Fig. 11) y el recinto N° 8 presenta un panel con zigzags simples bajo el alero.

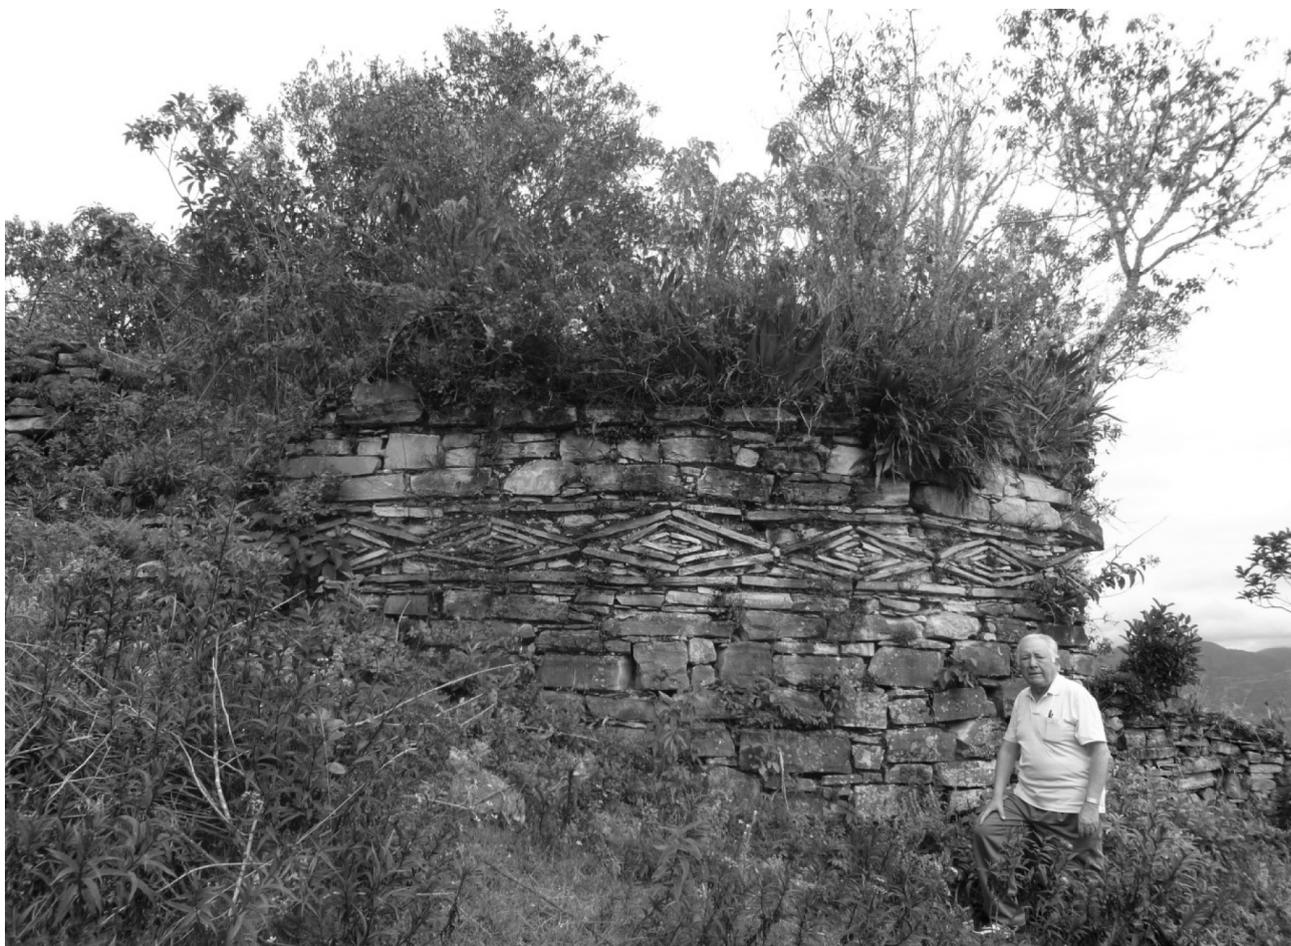
Foto 10. Embasamiento del edificio circular N° 6, con decoración de rombos triconcéntricos.

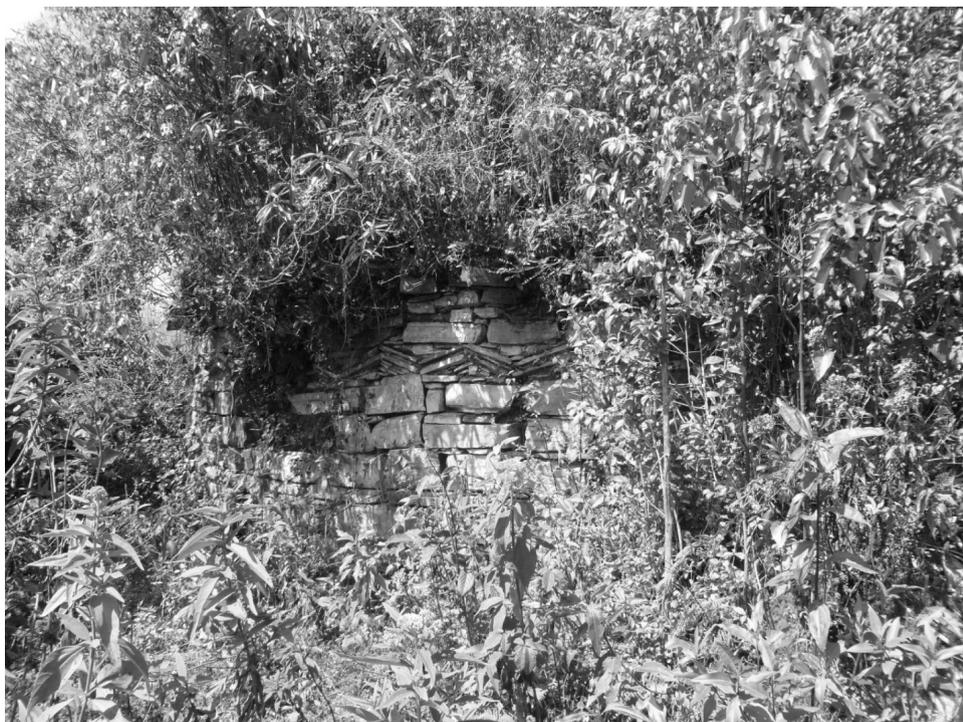
Fig. 11. Edificio N° 7, cuyo basamento exhibe como decoración una franja con zigzags dobles.

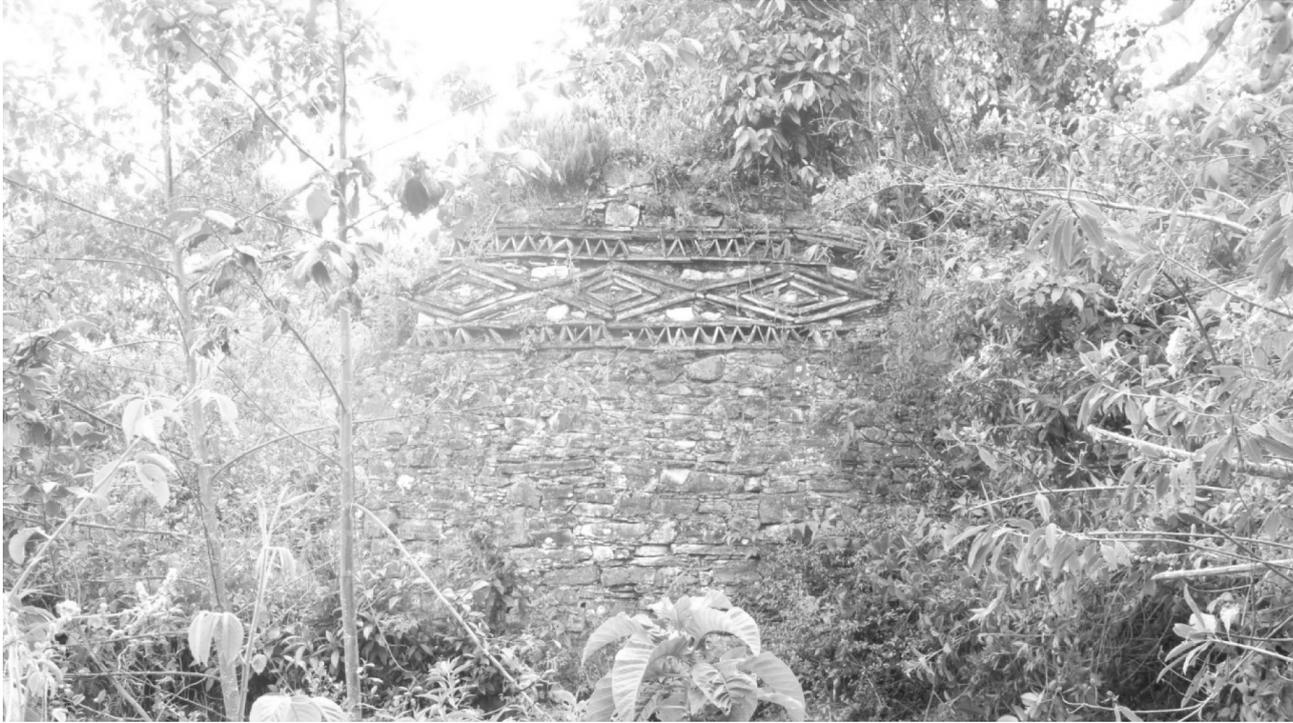
Fig. 12. Edificio de planta circular localizado en el sector de Olán. El paramento exterior muestra un panel con rombos triconcéntricos enmarcados en franjas que incluyen zigzags simples.

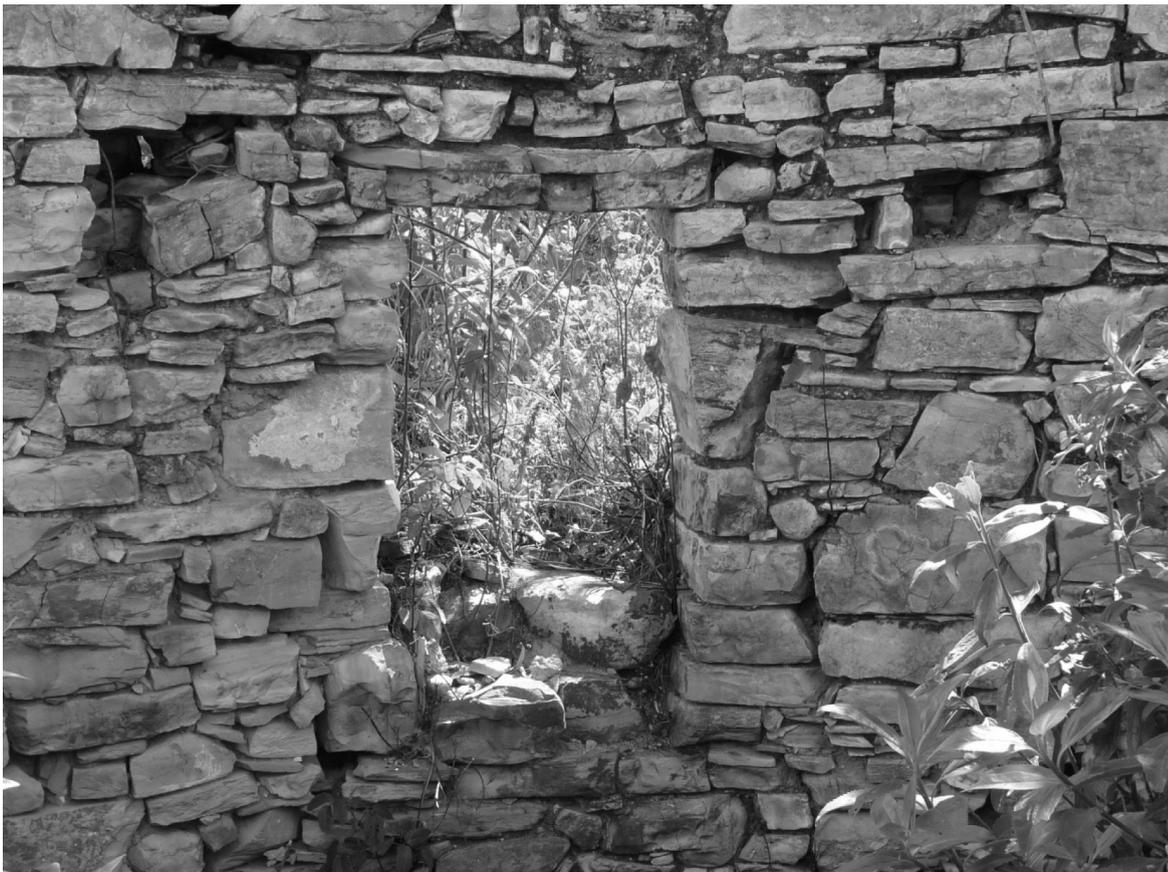
Fig. 13. Ventana aún bien conservada en el paramento de un recinto de planta circular, como elemento que servía para la ventilación.

Otro aspecto para la mejor definición del complejo arqueológico es la conservación de algunos elementos de la arquitectura como vanos de acceso a los recintos, ventanas (Fig. 13), aleros, paramentos, plataformas o embasamientos, los cuales apoyan al mismo tiempo su reconocimiento como espacios destinados a la vivienda.
