EVIDENCIAS ARQUEOLÓGICAS EN LA AVENIDA CALLE REAL, VILCASHUAMÁN-AYACUCHO

YURI I. CAVERO PALOMINO

RESUMEN

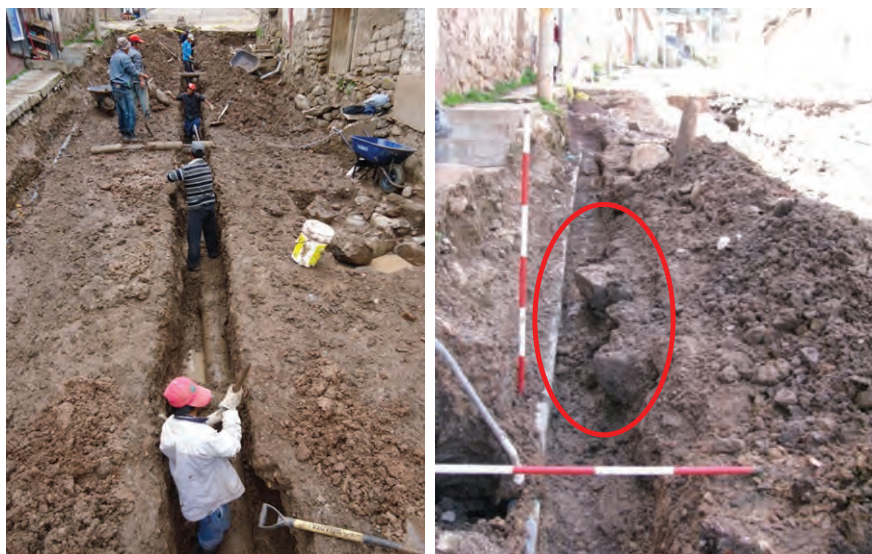
Figuras 2 y 3: Proceso de reapertura de las zanjas de tubería de agua potable y desagüe en la parte media de la vía; a la derecha obsérvese los restos de la calzada empedrada que son visible en una sección del perfil.

Esta fase del trabajo se desarrolló durante la reapertura de las zanjas para la sustitución de las tuberías de agua potable y desagüe. La evaluación, estudio y registro de los perfiles de las zanjas reaperturadas permitió ubicar en la primera cuadra de la Av. Camino Real, dos secciones de restos de calzada empedrada, así como el hallazgo de secciones de dos imponentes canales Inkas, los mismos que han sido debidamente registrados y tratados a fin de garantizar su conservación y en parte, su exhibición a la población y a los turistas

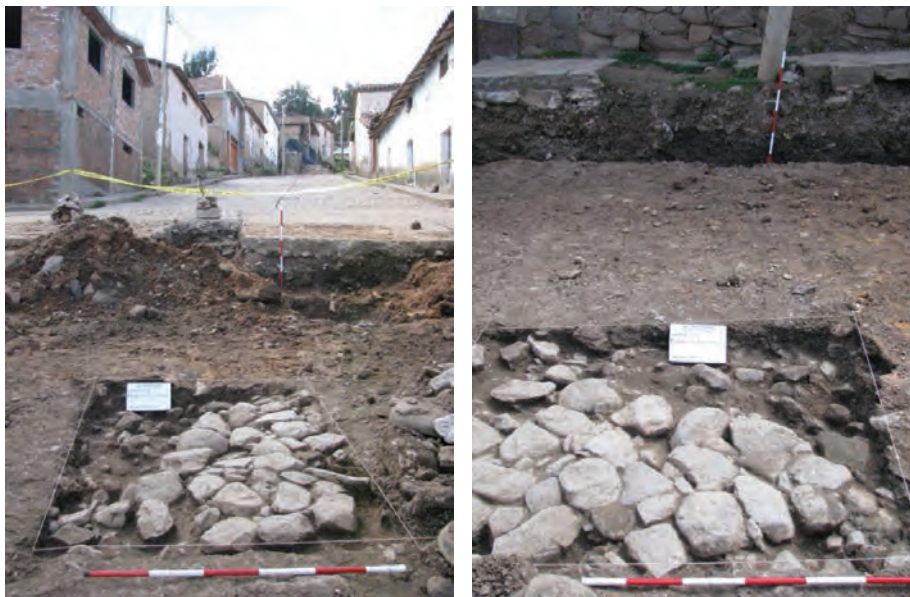
Capa C: Tierra arcillosa de color marrón oscuro, de contextura suelta y suave, en cuya parte media y superficial se observan algunas piedras planas distribuidas de manera uniforme a una profundidad de 90 cm debajo del nivel de la pista. Los cuales al ser limpiados resultaron ser restos de un empedrado que podría corresponder al camino inca. A la altura de la mitad de la vía se observa las huellas de la antigua zanja por donde discurren las tuberías del desagüe y hacia el lado izquierdo de la vía, se observa las huellas de otra zanja de menor ancho, que corresponde al lugar por donde discurren las tuberías del abastecimiento del agua potable de las viviendas de la avenida.

Figuras 4 y 5: Unidad 1, Restos de empedrado hallados a 90 cm de profundidad del nivel de la pista. Correspondería a la calzada del Qhapaq Ñan que de la plaza Inka salía en dirección hacia el Cuzco.

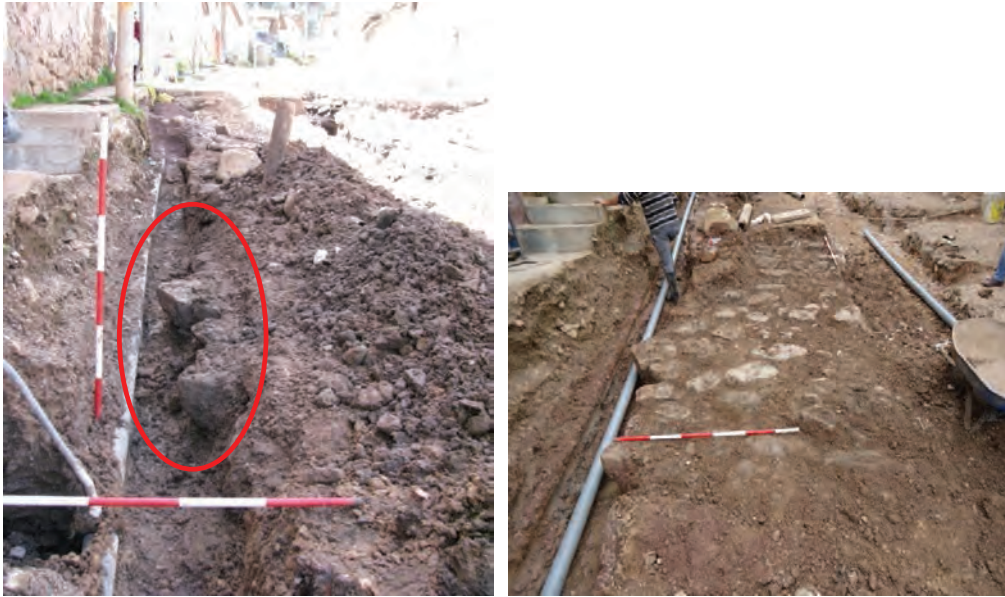
Capa C: Tierra arcillosa de color marrón oscuro, de textura suelta y suave, a una profundidad de 75 cm del nivel del piso de cemento se observa la presencia de piedras y cantos rodados planos distribuidos de manera uniforme en toda la extensión de la unidad. La limpieza develó la presencia de una sección de empedrado, el cual se asemeja al hallado en la unidad 1 y ambos corresponderían a restos de la calzada del camino inca que discurría por dicha calle. Hacia el lado izquierdo, se observa las huellas de la zanja cavada el año 1980 el cual posee aproximadamente 40 cm de ancho, en cuyo interior se encuentran las tuberías de PVC del sistema de abastecimiento de agua potable.

Figuras 6 y 7: *Secuencia fotográfica que muestra la ubicación y limpieza de restos de empedrado que corresponderían a la calzada empedrada del camino Inka.*

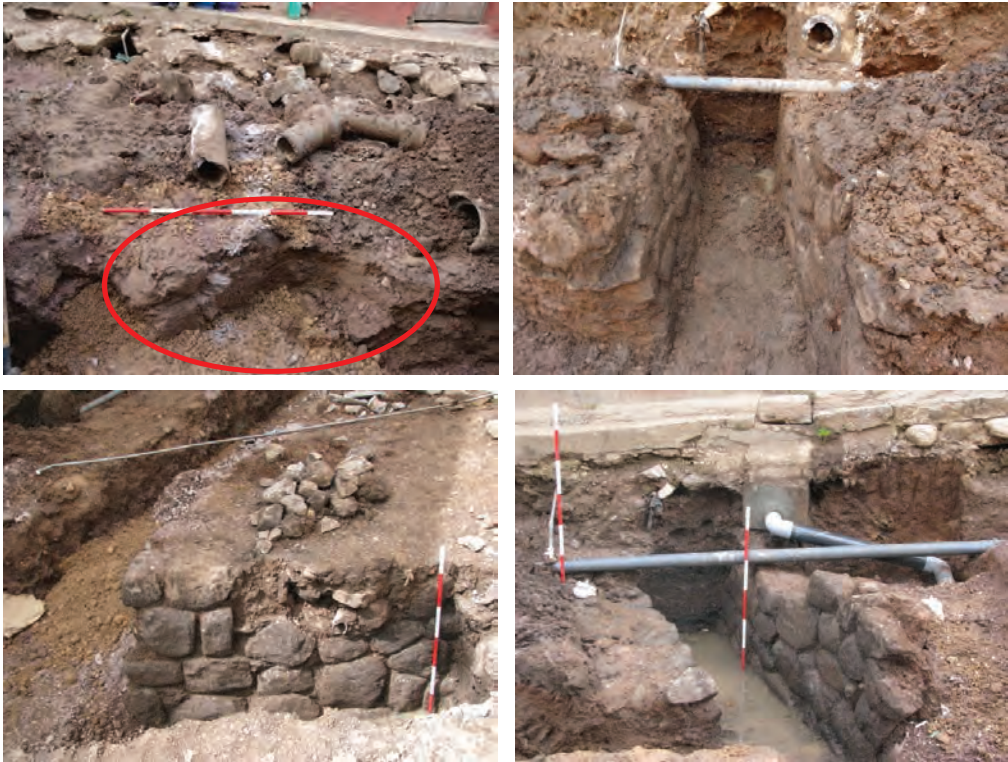
Capa C: Tierra arcillosa de color marrón oscuro, de textura suelta y suave. En la parte media en los perfiles de la zanja reaperturada se observan algunas piedras labradas distribuidas de manera uniforme en forma vertical. Los cuales al ser limpiados resultaron ser restos de los muros laterales de un canal Inka (canal 1), el mismo que discurre en forma perpendicular y oblicua en relación al eje central de la vía y en dirección Sureste-Noroeste. El canal referido se encuentra demarcado por dos muros de una sola cara, las cuales se caracterizan por haber sido construidas por piedras debidamente talladas y perfectamente encajadas con mortero de arcilla, tiene una altura conservada variable de 40 a 60 cm de alto y su piso se encuentra debidamente enlajado por bloques de piedras planas de formas alargadas y unidos con mortero de arcilla de color rojo. Se encuentra alterado en su parte media, a causa de la presencia de la zanja del antiguo sistema de desagüe y en la parte sur por la presencia de un canal de drenaje que discurre en forma paralela al eje de la vía y fue construido en época moderna.

Se puede concluir que en la década de los años 80, al haberse cavado dichas zanjas, se han cortado algunas secciones de los muros del canal, y en otros casos las conexiones domiciliarias han sido instaladas sobre la parte superior del muro del canal inca.

Figuras 8,9,10 y 11: Secuencia fotográfica de la ubicación y limpieza del canal Nro 1

En el caso de las secciones de canales Inkas hallados, las labores de conservación incluyeron primeramente la limpieza de las piedras del paramento de los muros; en segundo lugar, la instalación de un caping de protección de 20-30 cm de alto, construido con de piedras unidas con arcilla y barro sobre la parte superior de los muros de los canales; en tercer lugar, la instalación de una capa de tierra de 20 cm de espesor sobre la nueva cabecera de los muros. En cuarto lugar, a fin de darle mayor

estabilidad y garantizar su protección e integridad, al interior del canal, se optó por construir pircas de piedras unidos con barro en distancias equidistantes, de modo que al interior de estos espacios se rellenó con tierra cernida; finalmente, sobre ella se distribuyó de manera uniforme una capa de gravilla y tierra por 20 cm de espesor, sobre el cual finalmente recién se instaló la capa de la base de la pista y sobre esta recién descansa el afirmado, el cual en los puntos donde se encuentran los canales tuvieron que ser previamente sujetos con un armazón de fierro y anclaje a fin de derivar el peso de la superficie hacia los lados laterales, de modo que los muros de los canales no se vean directamente afectados por el peso.

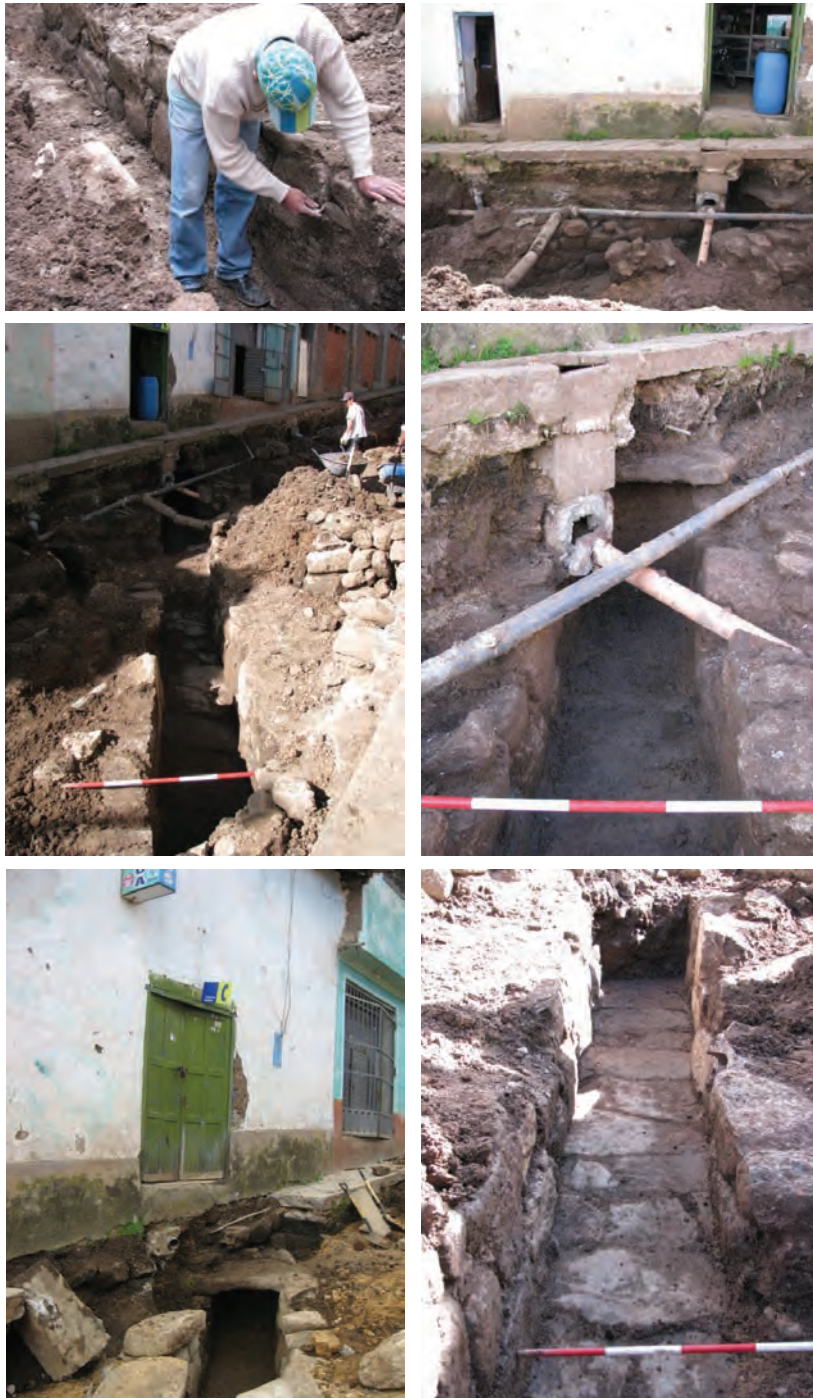
Capa C: Tierra arcillosa de color marrón oscuro, de contextura suelta y suave. En los perfiles de la zanja ubicada hacia la parte media de la vía, se observan algunas piedras labradas distribuidas en forma vertical. Al ser limpiadas resultaron corresponder a los muros laterales de otro canal inca (canal 2), el mismo que discurre en dirección Noreste-Suroeste. Se encuentra demarcado por dos muros paralelos y de una sola cara, contruidos por piedras debidamente talladas y perfectamente encajadas con mortero de arcilla, tiene una altura conservada de aproximadamente 45 a 60 cm de alto y su piso se encuentra enlajada por piedras planas de formas alargadas y unidos con mortero de arcilla roja. Hacia el lado Noreste y debajo del cimiento de una vivienda moderna, se ubicó una sección del canal con su respectiva tapa “in situ”, lo cual nos indicaría que todo este canal en la época inca se encontraba cubierto por lajas de piedras planas.

Al igual que el canal 1, se encuentra alterado en su parte media por la zanja del antiguo sistema de desagüe y en la parte sur por la presencia de un canal moderno que discurre en forma paralela al eje de la vía. Asimismo, es visible la cantidad de tuberías de agua y desagüe que han alterado y destruido partes de los muros del canal inca Nro 2.

Figuras 12, 13, 14, 15, 16 y 17: Secuencia del proceso de limpieza del canal Inka Nro 2: obsérvese la laja del techo del canal que se encuentra debajo de la vereda y vivienda moderna. Detalle de las características y acabado que presenta el empedrado del piso del canal.

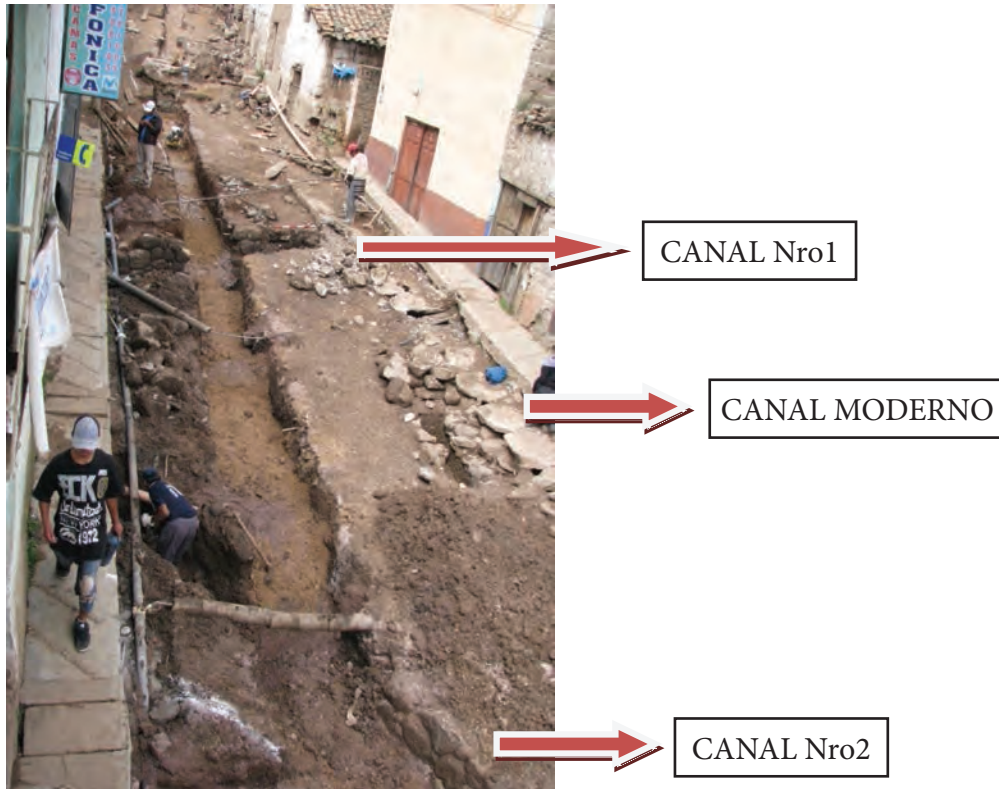
Figura 18: Vista Panorámica de la 1ra cuadra de Av. Camino Real y ubicación de los canales inkas hallados.

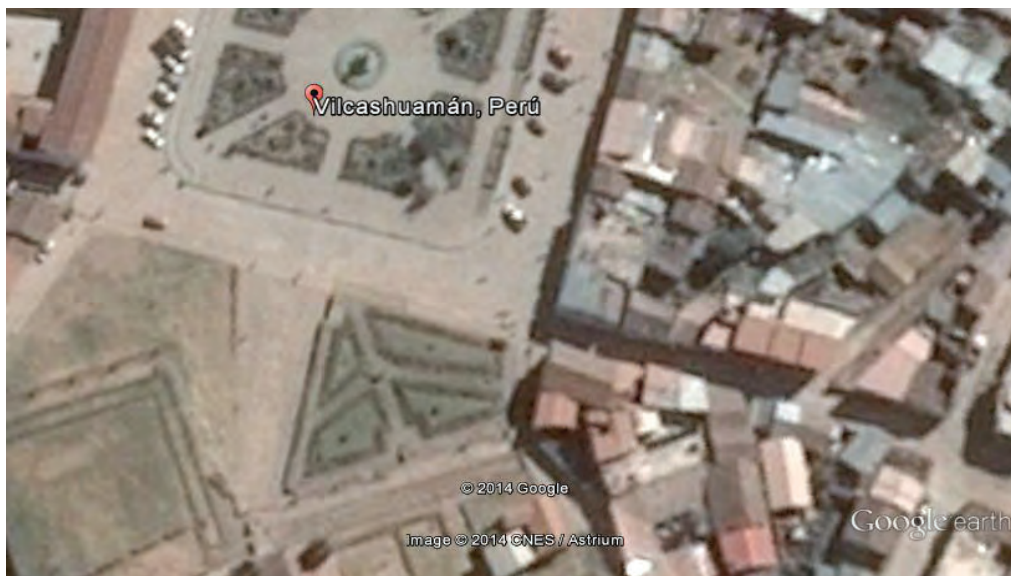
Figura 20: Vista satelital de la plaza de Vilcashuamán (1) y áreas colindantes; 2: Templo del Sol y la Luna; 3: Muro Pachacutec; 4: Proyección de la dirección de desplazamiento del Canal-1 (Gentil acequia?); 5: Proyección de la dirección de desplazamiento del canal-2; 6 y 7: ubicación de los restos de calzada empedrada del Qhapaq Ñan. (Modificado de www.googleearth.com)
