ASENTAMIENTOS CHACHAPOYA EN EL NORTE DE LA PROVINCIA DE LUYA, DEPARTAMENTO DE AMAZONAS

DR. KLAUS KOSCHMIEDER
UNIVERSIDAD LIBRE DE BERLIN, ALEMANIA
rockydog@web.de

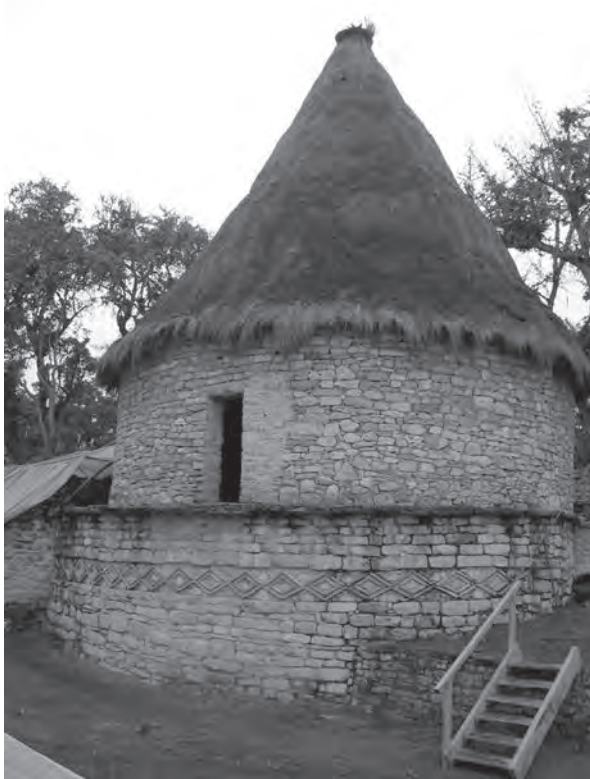
Figura 2. Reconstrucción de un edificio circular (Kuelap).

Originalmente los edificios fueron cubiertos con techos cónicos de maderos y paja, como demuestran fotos y ilustraciones de estructuras todavía habitadas hasta el siglo XX (Langlois 1939; Werthemann 1892; Wiener 1884) (Fig. 2).

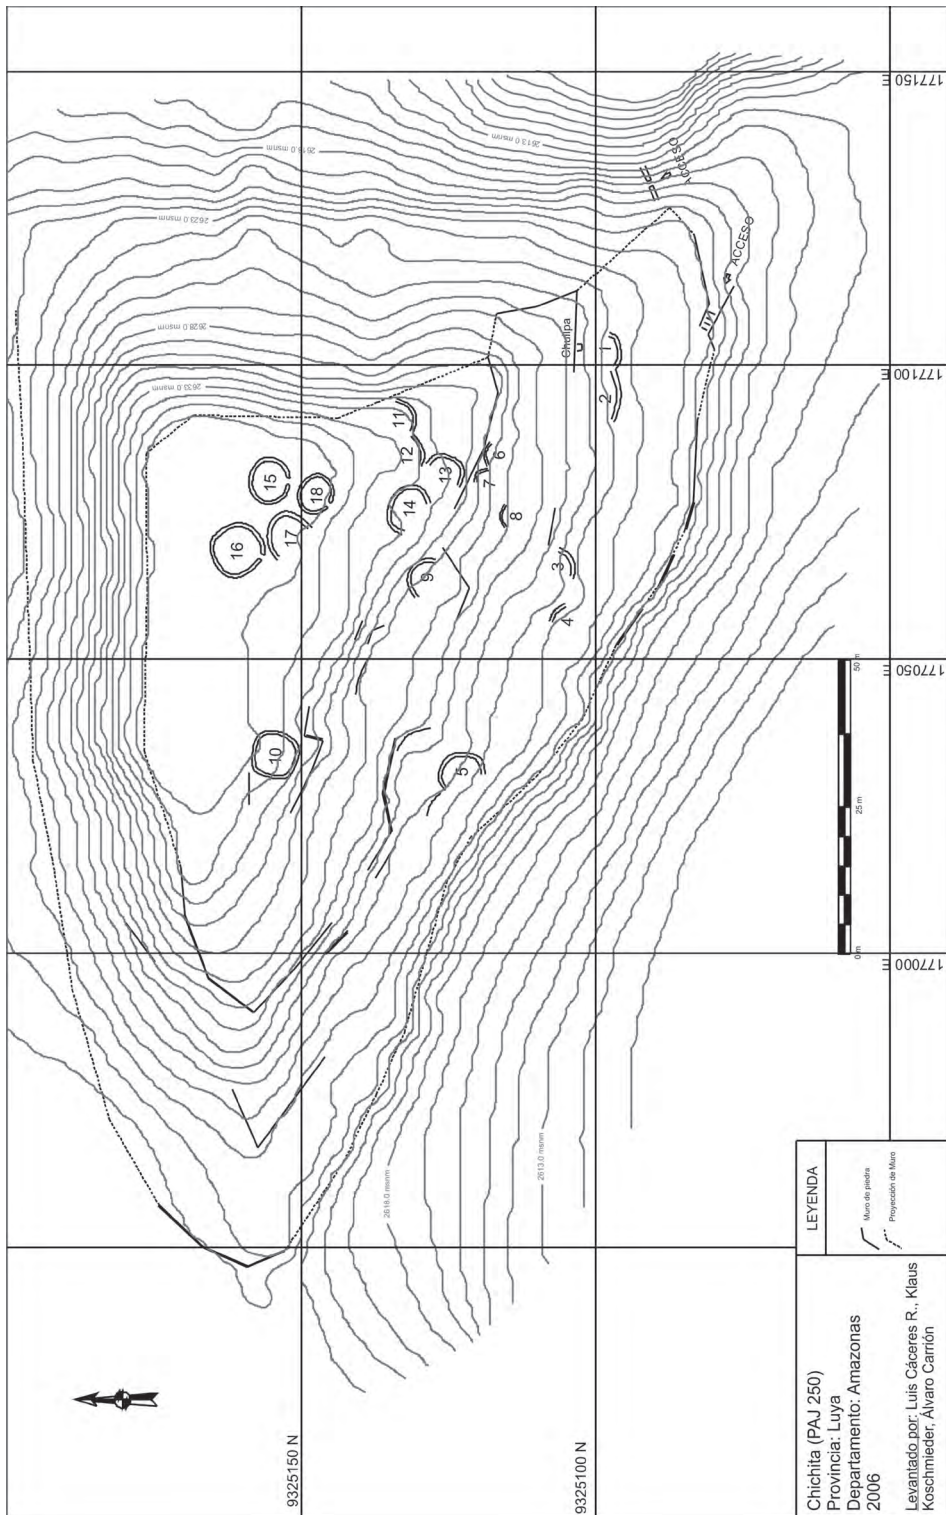
Figura 5. Mapa del sitio arqueológico Chichita (PAJ 250).

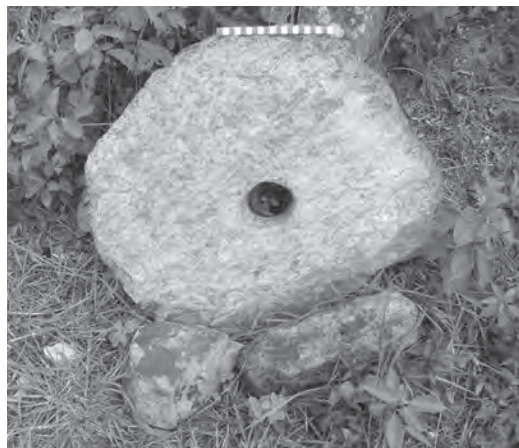
Figura 7. Laja de piedra de forma circular (Chichita - PAJ 250).

da una fisonomía curiosa al conjunto.» Por su peso la piedra circular sirvió para proteger el extremo del techo de los fuertes vientos y de las lluvias. La punta del techo, pasando el orificio de la piedra, fue amarrada en forma de un haz. Una planta de agave coronaba la construcción y impedía a los pájaros de pararse sobre el techo.

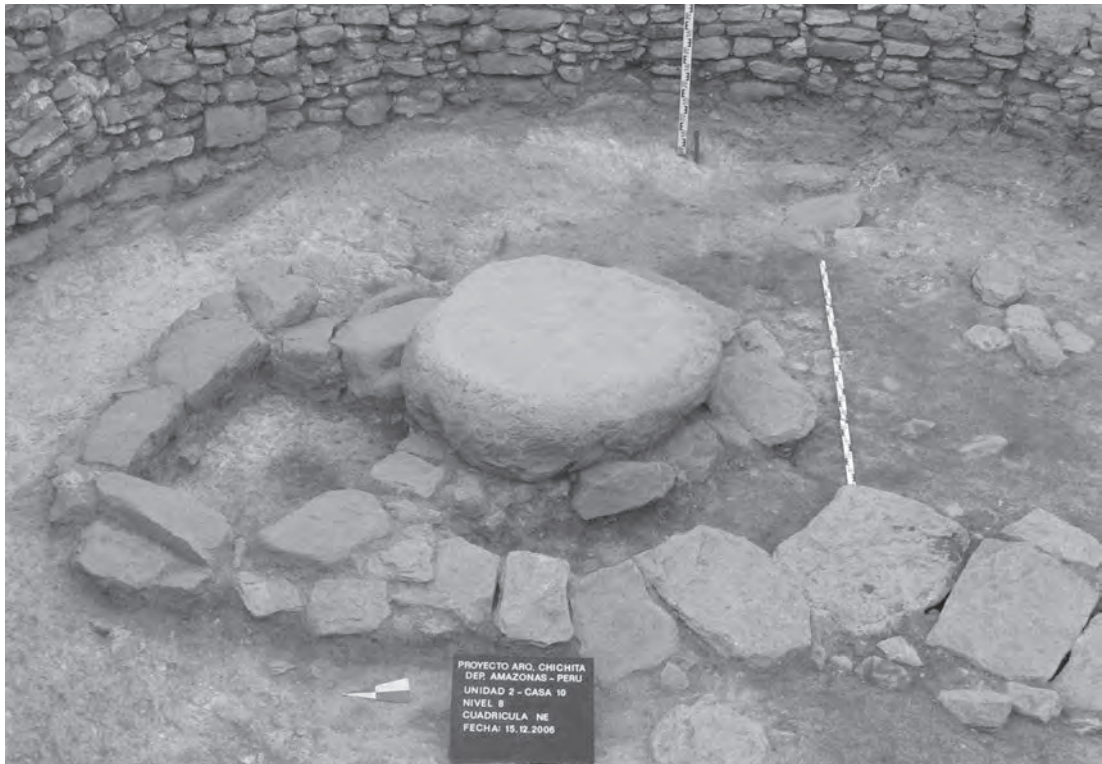
Figura 9. Batán, reservorio de agua y canal de desagüe en el interior del edificio 10 (Chichita – PAJ 250).

sostienen las lajas. Desde el reservorio hasta el muro sur el canal muestra un declive de más de 50 cm. Sobre la función del reservorio se puede especular, pero su cercanía al batán y unas quemaduras dejan suponer que algo tenía que ver con la preparación de la comida y otras actividades domésticas. Para llenar el depósito con agua los habitantes del edificio tenían que traer el líquido (en cántaros grandes), mientras el desagüe funcionó por medio del canal.

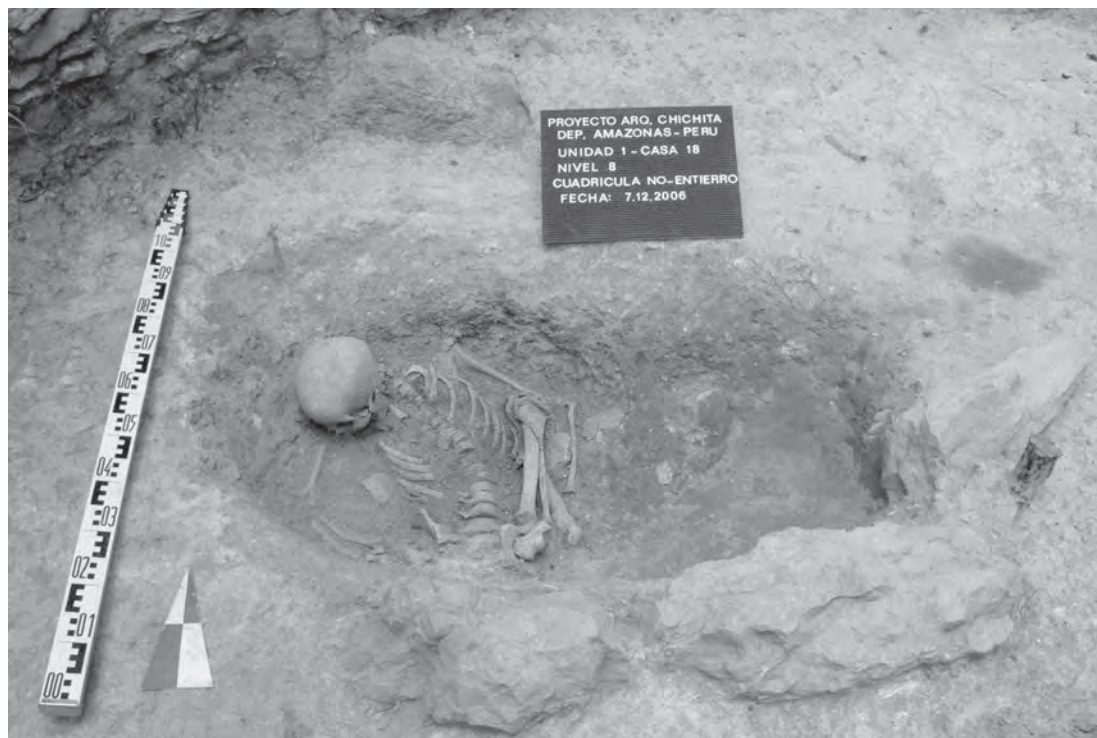
Figura 10. Entierro simple en el interior de una vivienda circular (Edificio 18 – Chichita – PAJ 250).

La única tumba del edificio 18 se encontró en una fosa ovalada (Fig. 10), cavada en el suelo geológico y clausurada por el piso encima. La fosa estuvo delimitada por unas piedras y asociada con quemaduras cercanas. Probablemente fueron los residuos de un ritual, realizado durante el funeral. El

esqueleto se encontró en una posición decúbito dorsal. Le acompañaron una hacha de piedra y un proyectil para hondas. Otras ofrendas simples, asociadas a los entierros de Chichita, fueron objetos líticos así como huesos y moluscos marinos trabajados (agujas, espátulas, punzones, tubos, cuentas de collar y placas recortadas). Destaca la presencia de una flauta fragmentada, elaborada de un hueso de cóndor (Entierro 6 – Edificio 10). Las ofrendas simples se distribuían alrededor o encima del lugar del entierro. No se registraron ceramios, metales o textiles asociados a los entierros.²⁸

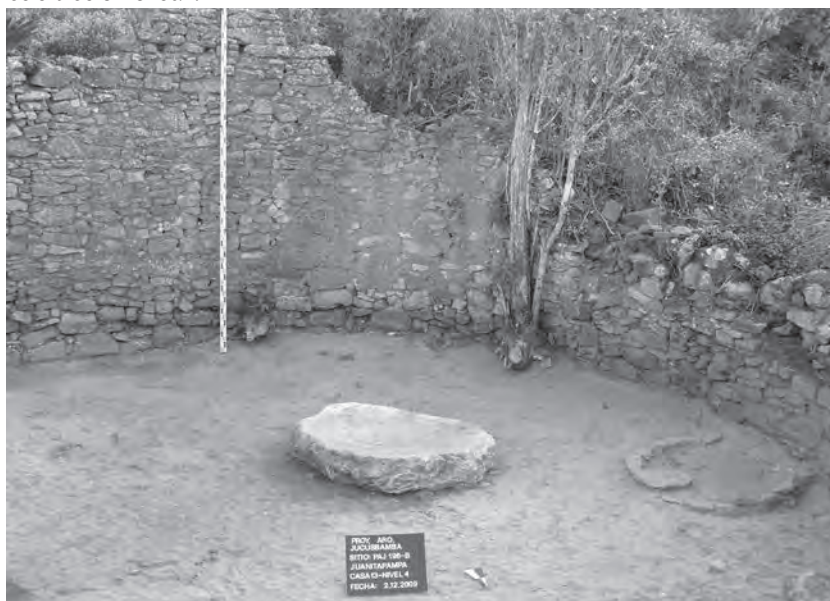
Figura 12. Espacio interior de un edificio circular con batán y posible depósito (Juanitapampa – PAJ 196-B).

En cada edificio se registró un batán de grandes dimensiones (Edificio 13 = 1,40 x 1,00 x 0,30 m; Edificio 8 = 1,00 x 0,85 x 0,25 m). Muestran una ligera concavidad. Piedras colocadas debajo de los batanes sirvieron para mantenerles en una posición horizontal. Solamente en el edificio 8 se hallaron manos de moler (*manzuelas*), las cuales fueron depositadas encima del umbral del acceso. Llamó la atención la ausencia de fogones en el interior de los edificios. Destaca el registro de una construcción semicircular, adosada al muro oeste del edificio 13. Solamente quedaron dos hileras de la base de sus muros, la cuál fue levantada con piedras pequeñas y una mediana al extremo este (Fig. 12). En el interior se observa una capa de barro compacta. Es de suponer que se trató de un pequeño depósito o almacén. Al igual que en Chichita no se registraron banquetas y/o cámaras subterráneas, típicas para Kuelap y otros sitios en el sur.

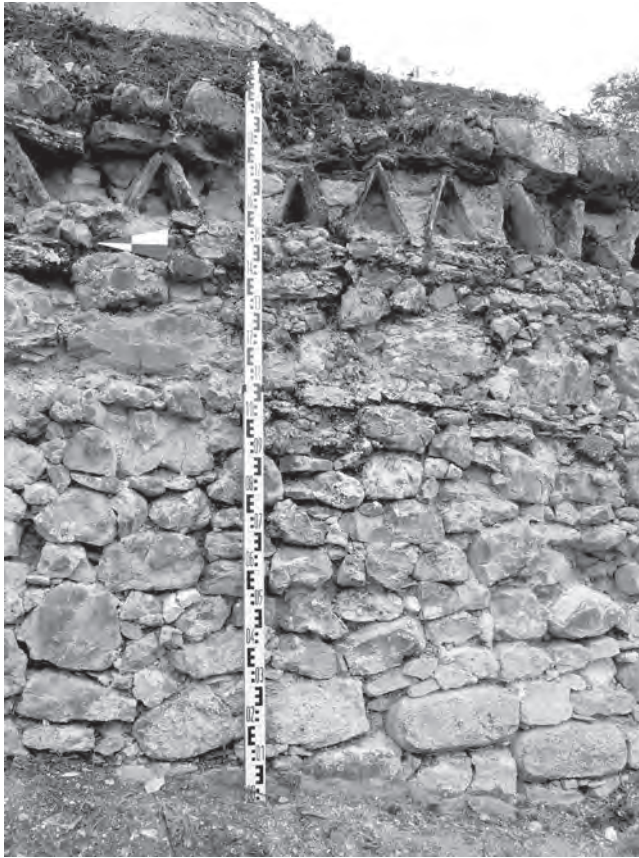
Figura 19. Friso en forma de zigzag en la parte superior de un muro de contención (Kacta - PAJ 237-A).

zag (Fig. 19).³⁵ Se trata de una banda horizontal con lajas de piedra que presenta líneas quebradas continuas a un largo de 7 m. El friso mide 20-32 cm de alto.³⁶ El vano de acceso se ubica en la parte oeste del edificio. Tiene un ancho de 1,25 m y una altura actual de 1,4-1,8 m. El muro muestra en la parte sureste todavía una altura de 5,7 m (Koschmieder 2012: 71). En varias partes se observan huecos que sostenían vigas, posiblemente para una especie de desván (o segundo piso). También podrían haber servido para la construcción de un techo cónico de maderos y paja. Los nichos, ubicados cerca del vano de acceso (a una altura de 1 m sobre el nivel del piso), son los más grandes en Kacta. Tienen un ancho de 90-98 cm, una altura de 50-52 cm y una profundidad de 30-36 cm (Fig. 20).

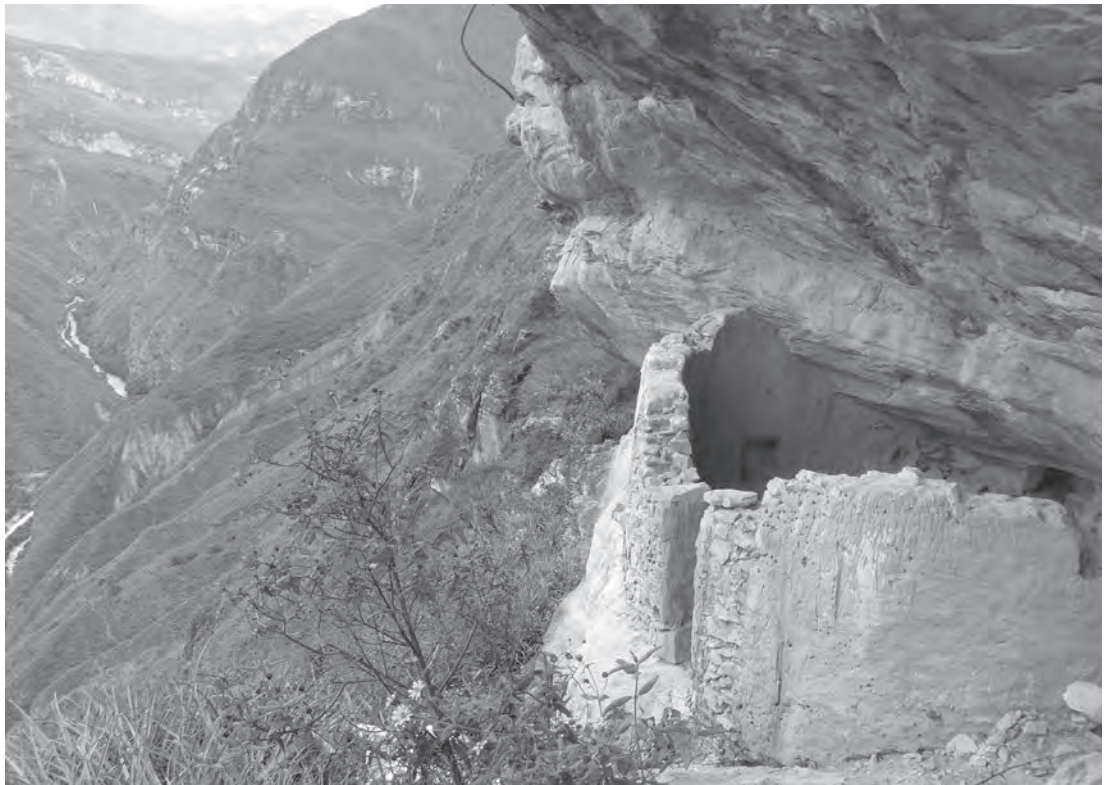
Figura 25. La “Casa Blanca” en la margen izquierda del río Utcubamba (PAJ 38).

altura máxima del edificio fue de 2 m. Originalmente llevaba un techo horizontal, elaborado de maderos y paja. En el paramento interior se observan varios nichos, mientras al exterior muestra un enlucido blanco. En el espacio interior se observa una banquetta, labrada de la roca natural. Tiene un ancho de 1 m y un alto de 0,4 m.

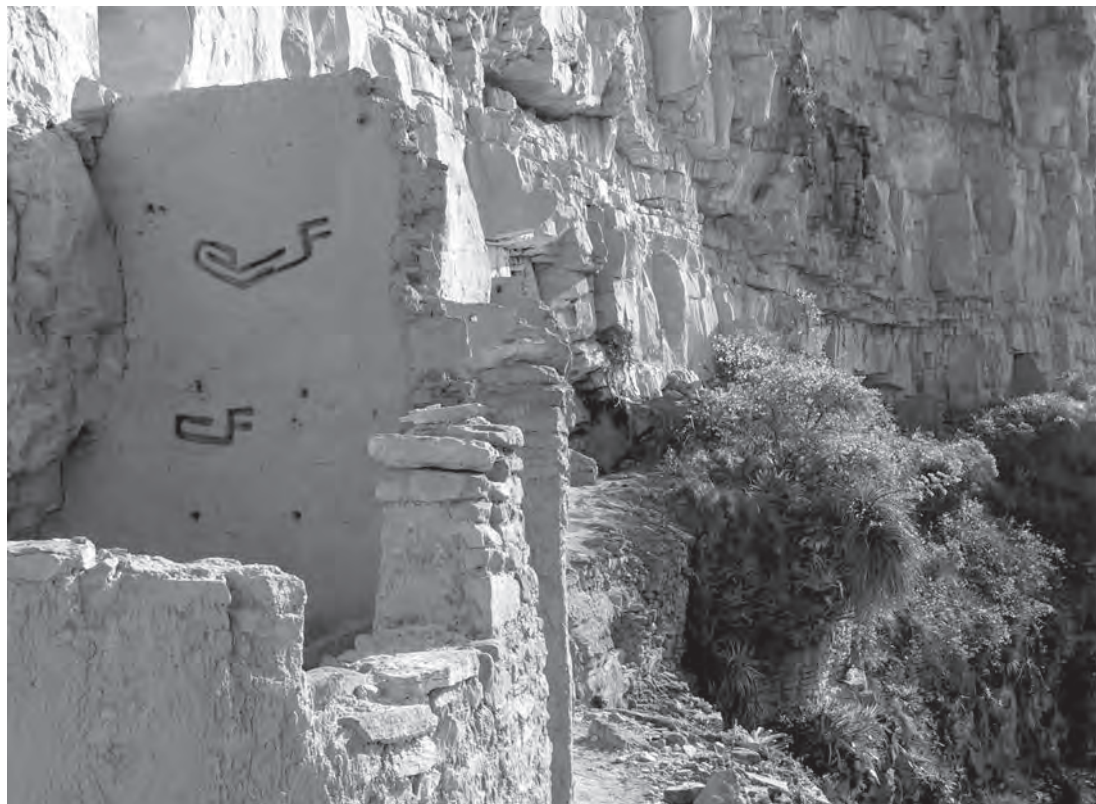
Figura 27. Frisos en bajorrelieve en el edificio 4 (“Pueblo de los Muertos” – PAJ 70-D).

encorvado. Estos frisos tienen un largo de 0,60-0,90 m y una altura de 0,25-0,40 m. Una serpiente de forma más natural decoró la pared exterior de una banqueta con nichos (edificio 1) (Kauffmann/Ligabue 2003: 330; Koschmieder 2012: 123). Presenta su cuerpo serpentiforme de 1 m de largo y su cabeza, originalmente dotada de un ojo.⁴² Según los estudios iconográficos, las serpientes fueron consideradas como representantes de las autoridades máximas (Lerche 1995). El motivo cruciforme (edificio 4) de «Pueblo de los Muertos» fue elaborado con las técnicas de la incisión y excisión (Koschmieder 2012: 141). La *chakana* o «cruz andina» es un símbolo milenario de los pueblos andinos, interpretado como «eje ordenador de la cosmovisión andina» (Estermann 2008; Lozano 1990).

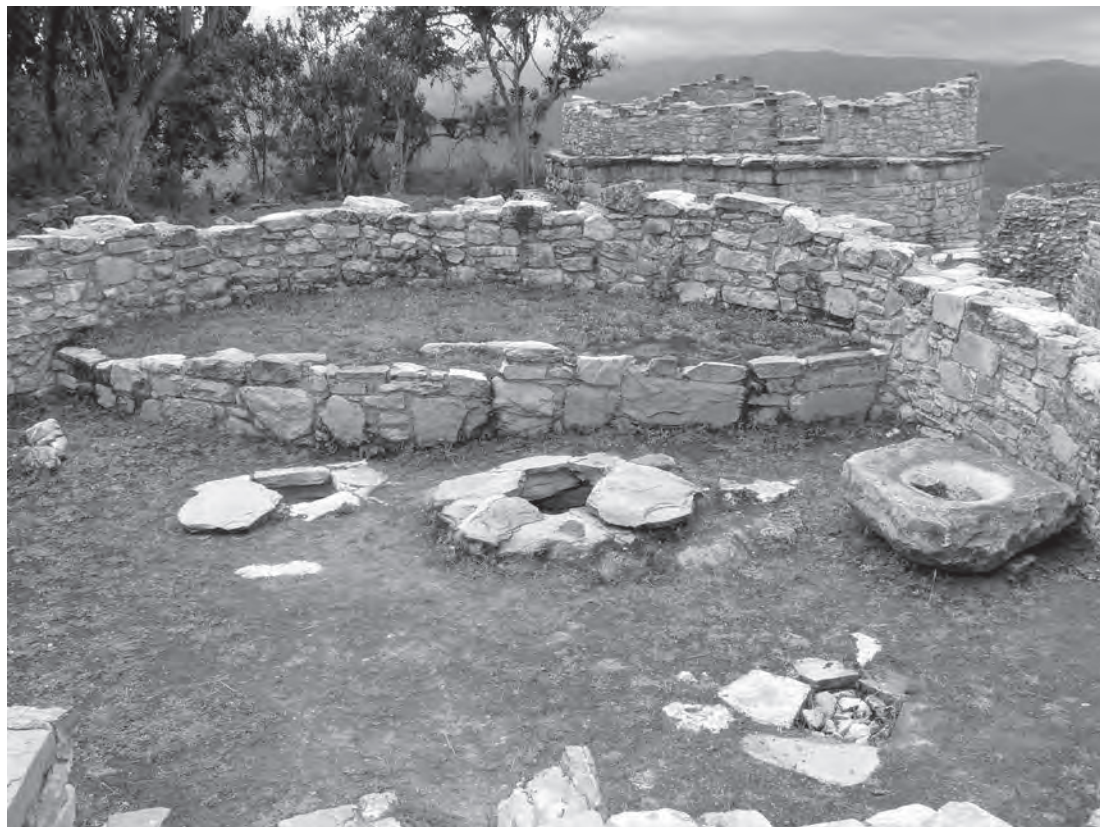
Figura 30. Interior de uno de los edificios circulares de Kuelap (con banquetas, batán y cámaras subterráneas).

En el interior de la «fortaleza» y encima de las dos plataformas artificiales (Pueblo Bajo y Pueblo Alto) se ubican 420 estructuras circulares y cinco edificios de forma rectangular. Se observan algunas particularidades en la organización del espacio interior de los edificios circulares. En vez de los peldaños semicirculares, típicos para los sitios al norte de Kuelap, se observan escalones que descienden hacia el interior de los recintos. Una estructura típica muestra una banqueta en la parte trasera del espacio interior, batanes, manos de moler y una o más cámaras subterráneas, empotradas en el piso (Fig. 30) (Narváez 1996 b: 96).
