HALLAZGO DE UNA PUERTA EN LA HUACA POTOSÍ, MARANGA

RESUMEN

El presente artículo trata sobre el hallazgo de una puerta arqueológica hallada durante las excavaciones del 2003 en el montículo 19 del complejo Potosí. Este montículo forma parte del complejo Maranga, valle bajo del Rímac. Consideramos importante el hallazgo de este elemento, ya que existen muy pocos especímenes (un ejemplo es la puerta de Pachacamac), y puede brindarnos datos importantes para explicar el uso de las puertas en el complejo Maranga. La puerta estaba asociada a un pasadizo de adobitos, que conducía a un recinto cuadrangular pintado de ocre-amarillo; al parecer, la puerta es parte de un rito de sellamiento, con incineración y enterramiento de estructura. En el presente artículo se brinda el resultado de los análisis que efectuamos, así como la interpretación de una posible función arquitectónica y social, de las puertas durante las fases finales de la cultura Lima (Maranga).

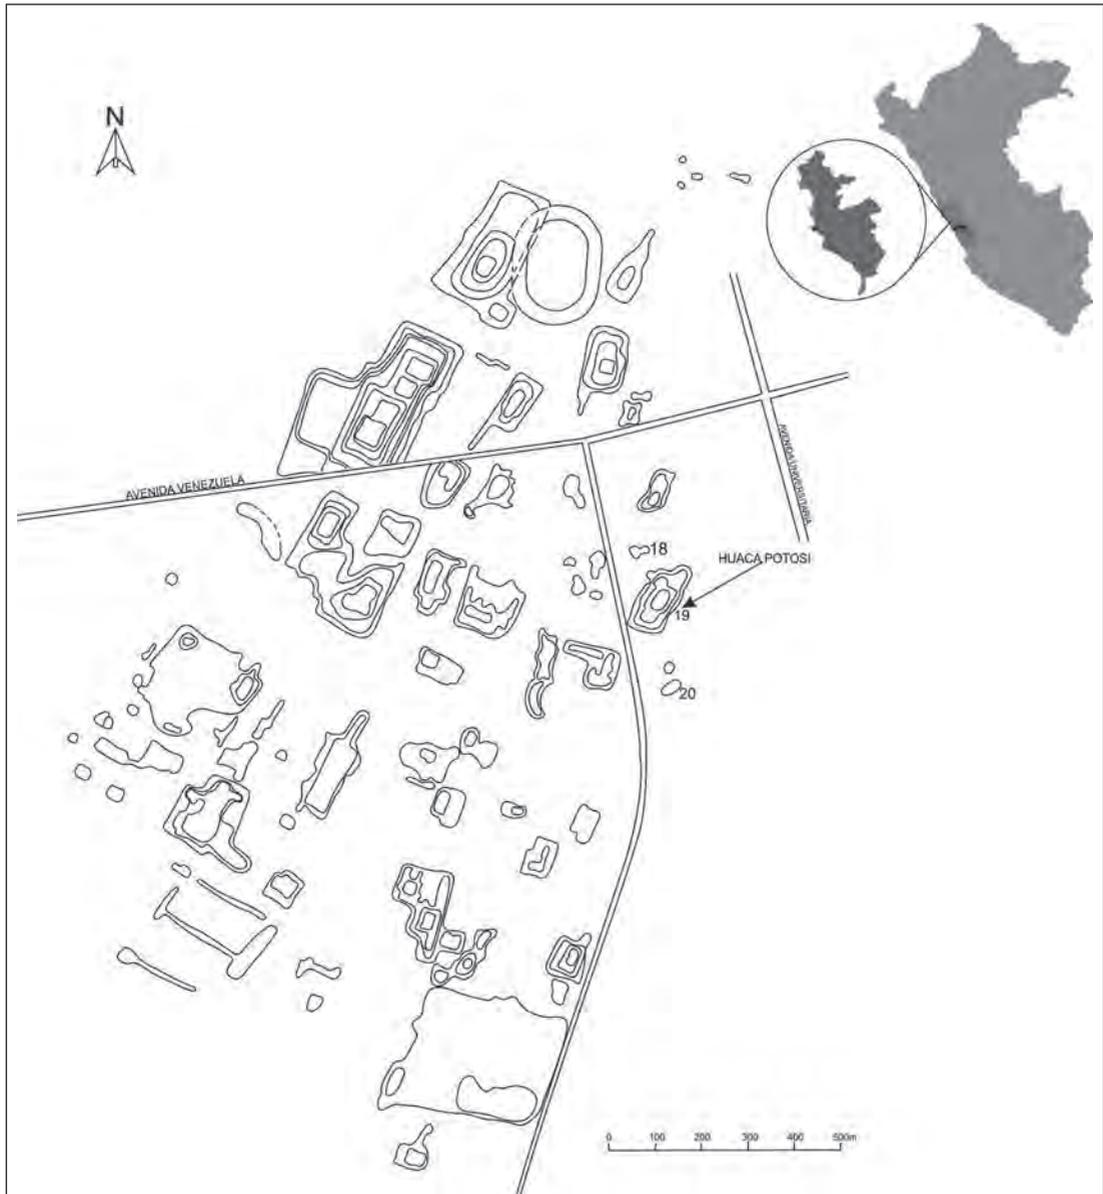
Figura 1. Plano del complejo arqueológico Maranga. Las líneas punteadas indican las secciones desaparecidas (Espinoza 2010: 266).

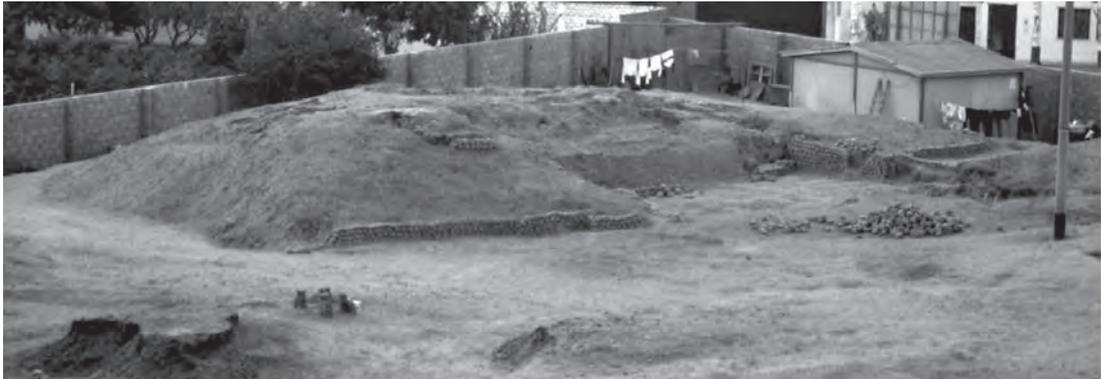
Figura 2. Vista general del montículo 18.

En la campaña de excavación del 2003 se pudo determinar que existieron cuatro fases de ocupación que va desde el Intermedio Temprano, hasta el Intermedio Tardío, cada una de estas fases presentan un patrón constructivo propio (Figs. 2 y 3). La primera fase está representada por muros hechos con adobitos unidos con barro y usando la técnica «del librero», esta fase pertenece a la cultura Lima; la segunda se encuentra representada por muros hechos en base a cantos rodados unidos con barro, que formaban lo que parece ser una plaza; por último, la tercera fase corresponde a la

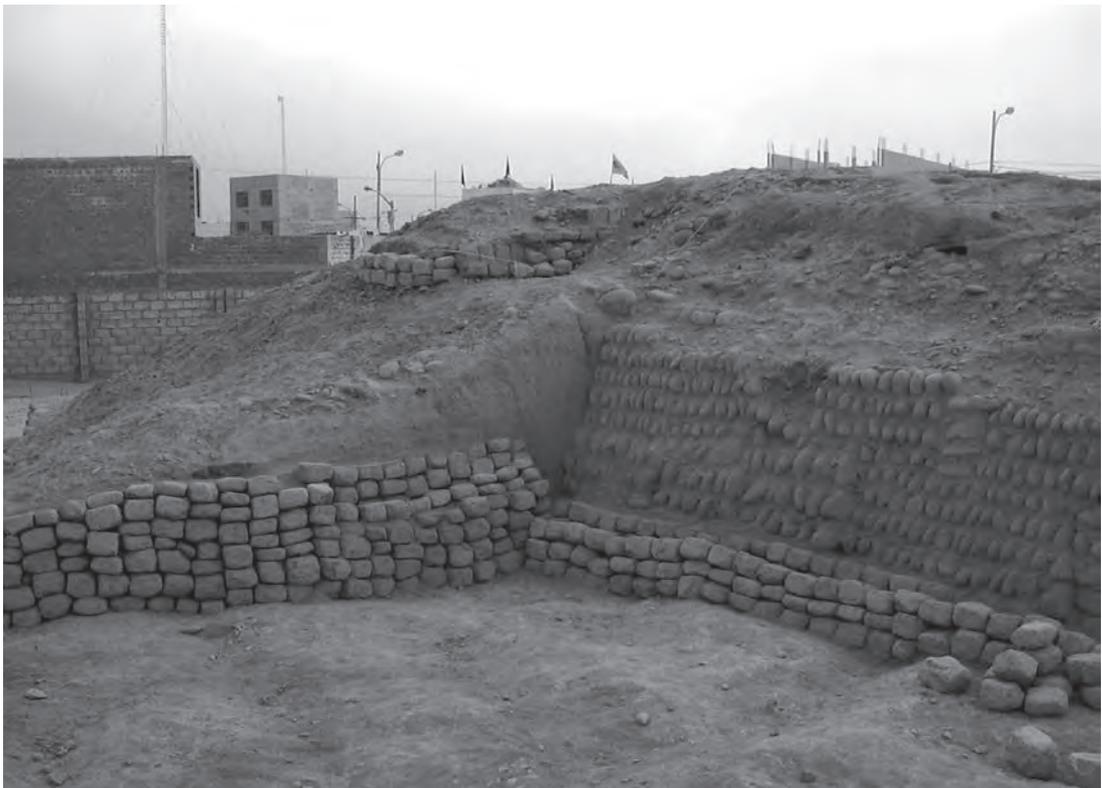
Figura 3. Area excavada del montículo 18, se aprecia el muro de la fase 2.

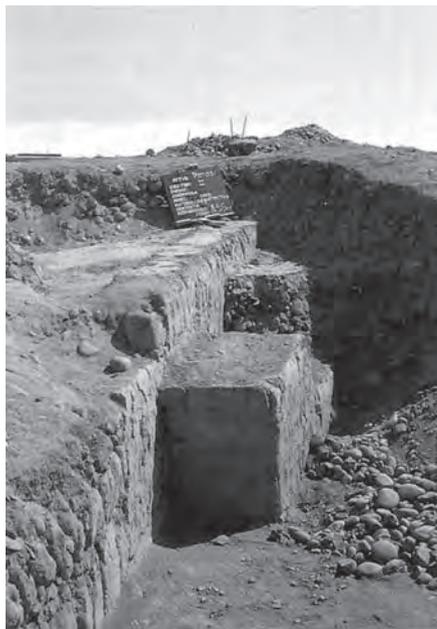
Figura 4. Excavaciones del sector II en huaca Potosí en 1991 (Quiroz 1992: 143).

La primera intervención arqueológica en el sitio se llevó a cabo en el año de 1990 y 1991 por la arqueóloga Sonia Quiroz, quien realizó excavaciones de prospección en el montículo principal (Montículo 19 o Potosí), siendo el objetivo principal de su excavación era definir la secuencia cultural interna (Quiroz 1992), es así que se seleccionó dos sectores (I y II) de los cuales pudo identificar ocupación Lima y republicana en el sector I, mientras que en el sector II (Fig. 4) encontró estructuras hechas con adobitos paralelepípedos y cuadrangulares, construidos con la «técnica a» (arreglo de muros de adobes en soga y en dos filas) planteada por Alarcón (1971), definiendo que estas estructuras pertenecen a la última fase de la cultura Lima.

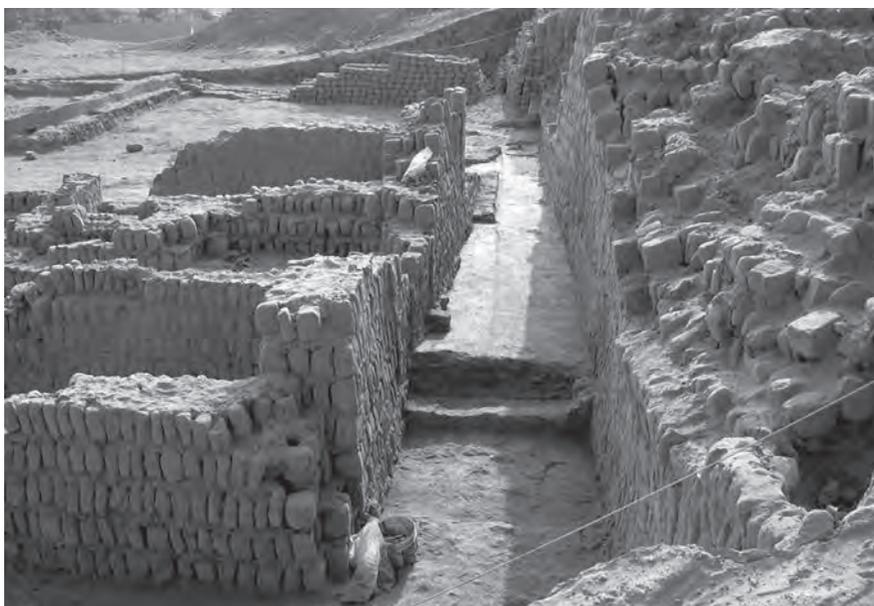
Figura 5. Excavación de la Plataforma 2 sur.

En las investigaciones llevadas a cabo en 2003 se excavó las tres plataformas, con dicha intervención se pudo definir que en la plataforma 2 sur existen tres momentos de ocupación, el primero está relacionado con un piso que al parecer cubría gran parte de la plataforma. En un segundo momento se llevó a cabo remodelaciones con construcción de recintos y pasajes ejecutados sobre el piso, relacionado posiblemente a la ocupación Lima Tardío, luego el corredor construido sobre el piso de la plataforma y el recinto con muros de tapial (excavado por Sonia Quiroz en 1991) es la tercera y última ocupación (Fig. 5).

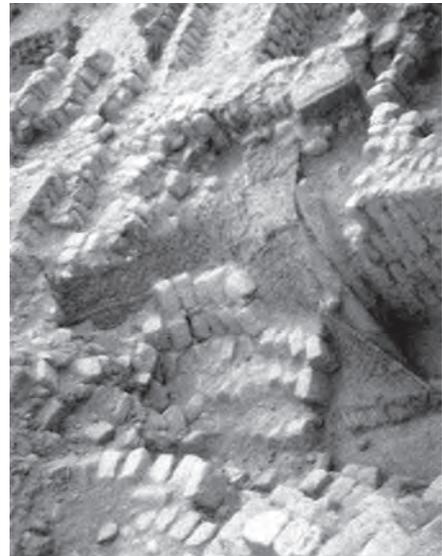
Figura 6. Hallazgo de la puerta de Potosí.

La puerta se halló en la plataforma 3 del montículo 19, bajo una capa de tierra suelta, fragmentos de argamasa de barro y abundantes adobitos caídos. Esta puerta se encontraba en casi un perfecto estado de conservación y colocada en la l posición original donde era utilizada (Fig. 6). Se halló también los troncos donde se encontraba emplazada la puerta cuando estaba en funcionamiento (Figs. 7 y 8), sin embargo estos troncos, así como parte de la puerta se encontraba quemada, esto posiblemente se debió a un ritual de clausura, ya que el recinto a donde se accedía por medio de la puerta se encontraba tapado con adobitos dispuestos ordenadamente, también se encontró, en el corredor donde estaba la puerta, un delgado lente de tierra y adobes quemados, al igual que ofrendas consistentes en un plato con restos orgánicos y una botella decorada con motivos lineales, geométricos y zoomorfos. La primera cerámica fue colocada en el piso junto a la puerta, en una esquina de los muros, mientras que la botella se encontraba debajo de la puerta, junto a uno de los postes.

El lado 1 es la cara que mira hacia la parte interna del recinto y se encuentra dispuesto hacia el sur (Fig. 6), presenta un mejor tratamiento en cuanto al trenzado, llegando incluso a servir una de las técnicas como diseño (Técnica 1).

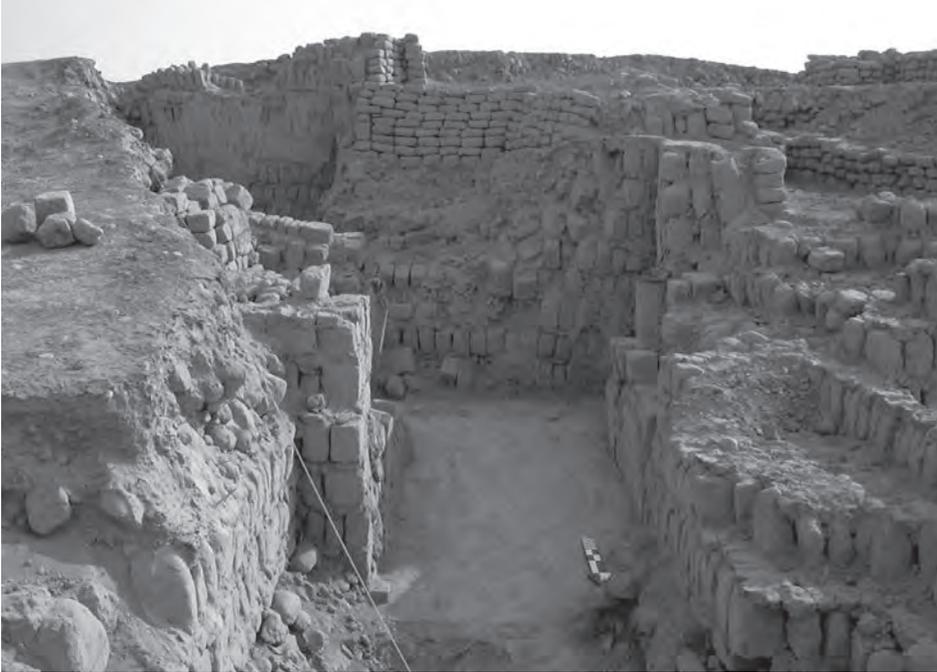
Figura 7. Entrada al recinto clausurado, se puede notar los troncos, donde estaba emplazada la puerta, a los costados.

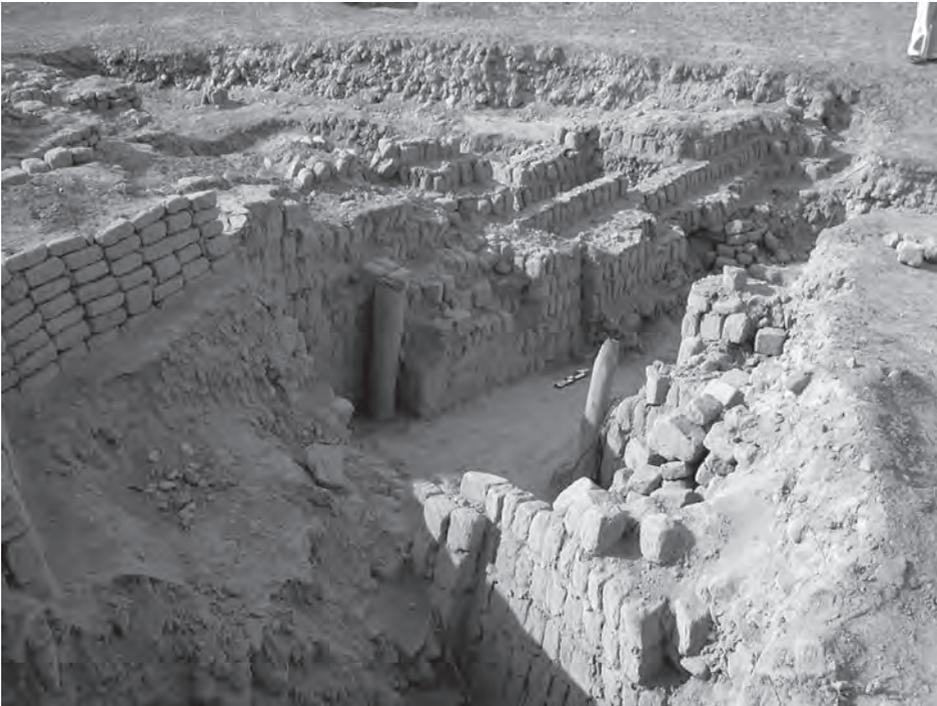
Figura 8. Vista posterior de la entrada al recinto clausurado, se puede notar los troncos donde estaba emplazada la puerta, así como el pasadizo por donde se accedía.

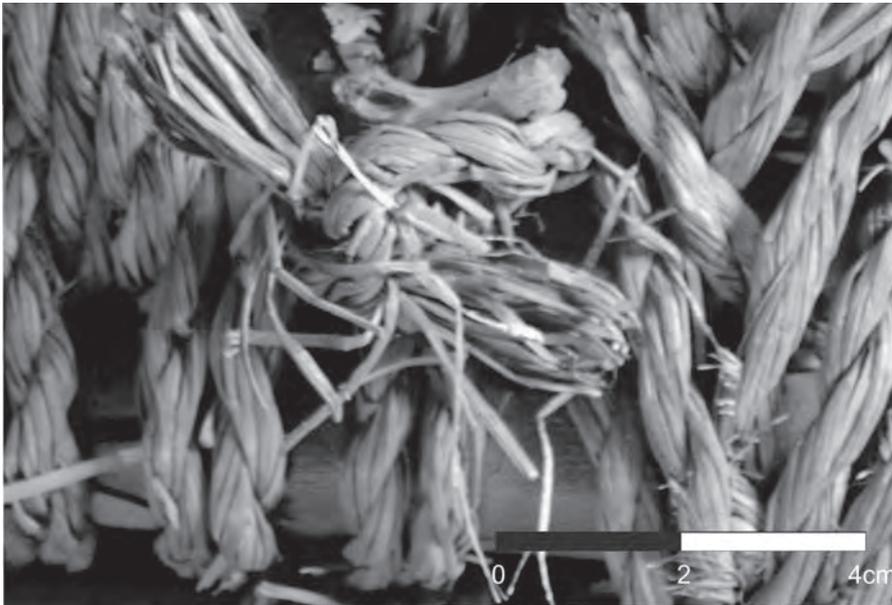
Figura 9. Evidencia del uso de nudos.

Se realizaron estudios en cuanto a la cantidad y metraje de cuerda utilizada, lo que nos dio como resultado que se estarían usando, como ya se mencionó, 58 cuerdas de 7,60 m cada una, esto en total nos da unos 444,40 m de cuerda, a la que llamaremos preparada, por presentar retorsión y ser la que se está usando para el trenzado; mientras que la cuerda semipreparada, es decir la cuerda solo con torsión, estaría midiendo 888,80 m. Para un mejor análisis y descripción se ha dividido a la puerta

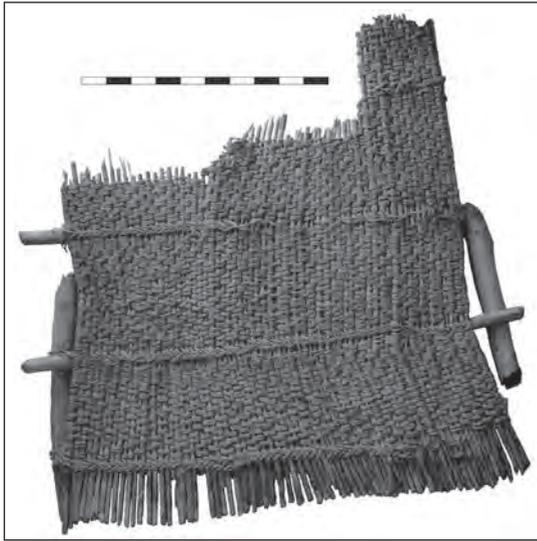
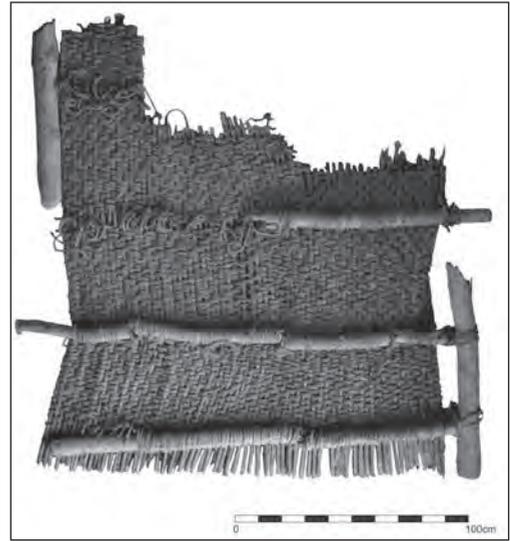
Figuras 10 y 11. Vista general de los lados 1 y 2 de la puerta de Potosí.

en dos lados, siendo el lado 1 la que presenta solo el trenzado (Fig. 10) y la lado 2 la que presenta los troncos (Fig. 11), a su vez estos lados se subdividieron en cuatro zonas a la que dominaremos A1, A2, B1, B2, C1, C2, D1 y D2, correspondiéndoles la numeración de acuerdo al lado que pertenezcan (Figs. 12 y 13).

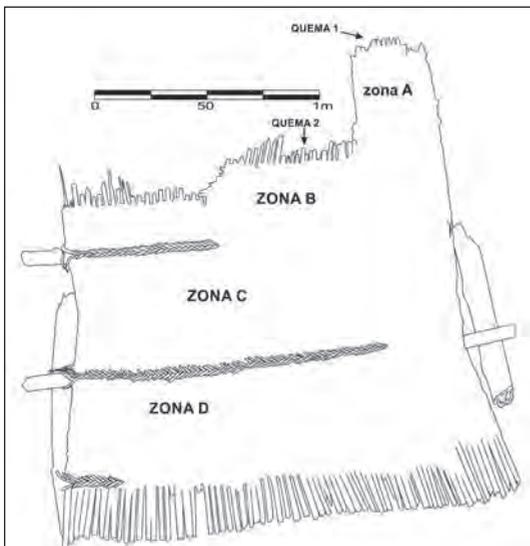
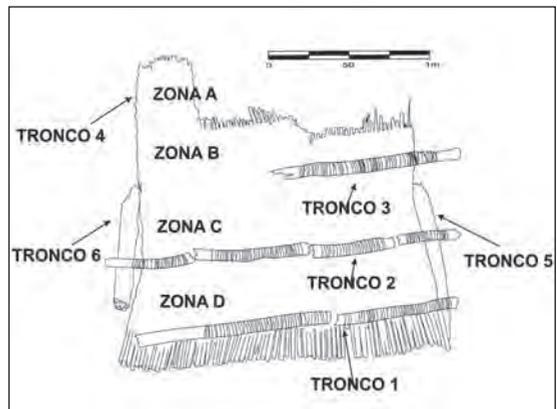
Figuras 12 y 13. Esquema de los lados 1 y 2 de la puerta de Potosí.

El lado 2 es más tosca y tanto el sistema de soporte, como el de movilidad se ubican aquí. Presenta 5 troncos (de los cuales se conserva solo algunos pedazos), existentes, y uno inexistente (aún queda la evidencia donde se ubicó), a los que para un mejor estudio los numeramos (Fig. 13).

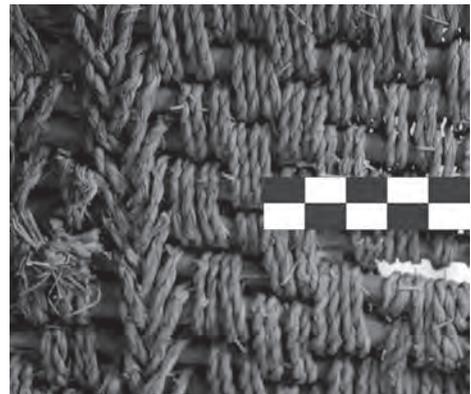
Figura 14. Técnica 1, se puede notar el acabado en forma de «V».

- Técnica 1: Consiste en un trenzado donde la cuerda pasa en forma diagonal hacia la izquierda y derecha (una dirección por turno), agarrando tres carrizos por vez antes de meterse por debajo del tercero de estos. En el anverso de la puerta, es decir en el lado 2, la cuerda proveniente del

tercer carrizo envuelve al tronco que sirve como soporte del cuerpo y se introduce por entre los carrizos para volver a salir por el lado 1, y repetir la misma secuencia (Fig. 14).

Este trenzado une los troncos del lado 2 con el cuerpo de carrizo, y da un aspecto de diseño en forma de «V». Hemos considerado esta técnica como separador de las zonas (A, B, C, D).

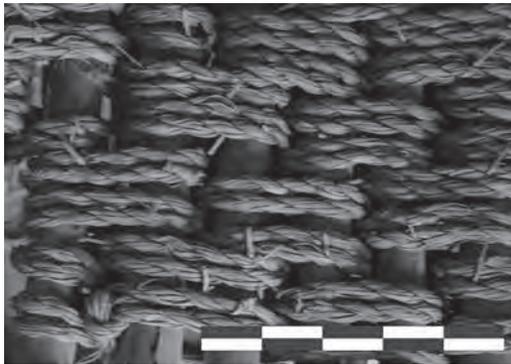
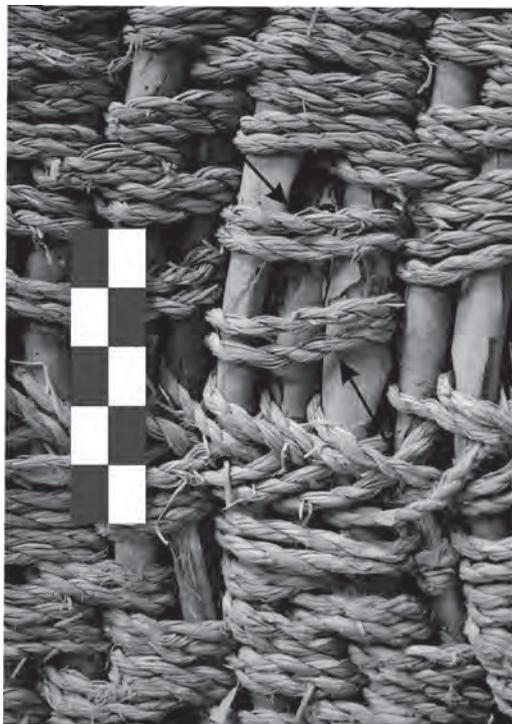
Figuras 15 y 16. Técnica 1, se puede notar el acabado en forma de "V".

- Técnica 2: Consiste en un trenzado donde la cuerda agarra 2 troncos de carrizo por vez, antes de meterse por el segundo y repetir la misma acción por el

anverso de la puerta. Esta acción se da en pares, es decir, cada dos cuerdas (Fig. 15). Esta técnica presenta una variante que consiste en el trenzado agarrando cada 3 carrizos, esto se presenta en la zona D1 (Fig. 16)

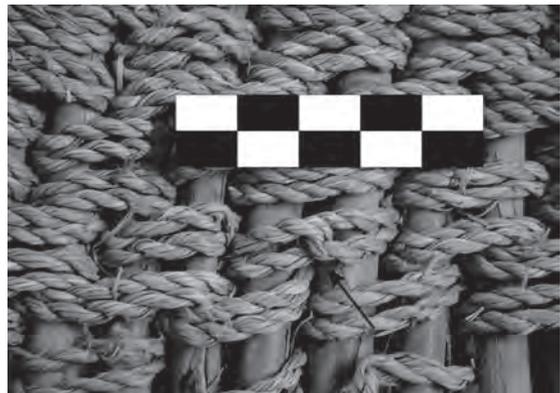
Figura 17. Técnica 3, la flecha indica su ubicación.

- Técnica 3: Consiste en la unión de dos cuerdas formando una especie de «gancho» o «eslabón» (Fig. 17). Es posible que se esté usando esta técnica para «reparar» la puerta, ya que al romperse por la mitad algunos carrizos, y al no cambiarle ni quitarle, se está tratando de componer apretando y uniendo los espacios dejados por estos.

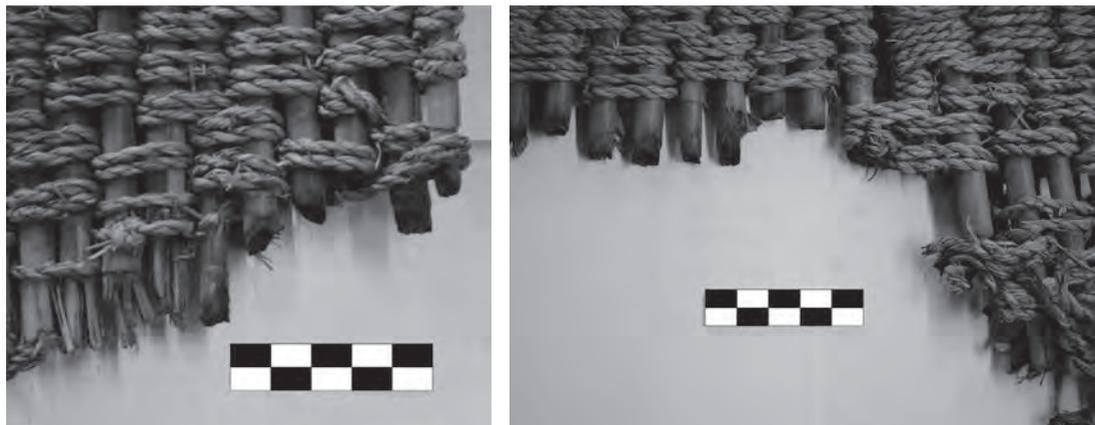
Figuras 18 y 19. Evidencia de quema en las zonas A1 y B1 respectivamente.

En este lado de la puerta se puede ver también rastros de haber sido quemado, esto se puede notar en los bordes de las zonas A1 y B1 (Figs. 18 y 19), en donde, tanto la cuerda como el carrizo, han sufrido estos daños, es muy posible que esto sea resultado del mismo evento que incineró a los troncos donde se emplazaba la puerta.

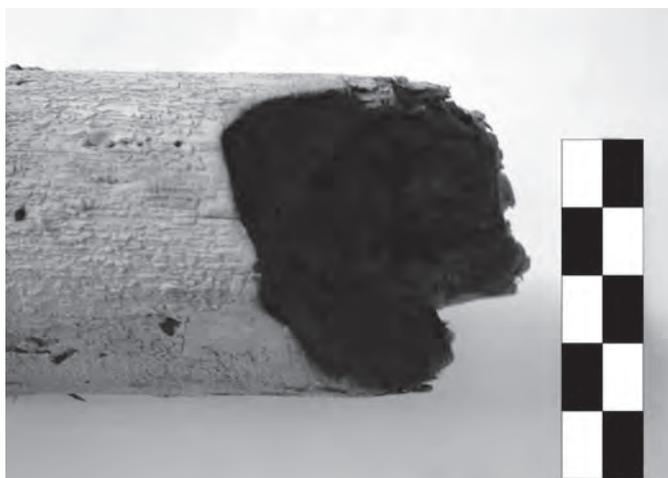
Figura 20. Evidencia de quema en el tronco 6.

- Tronco 6: Presenta un tamaño de 78 cm de largo por 10 cm de ancho, y solo se conserva una parte de este tronco. Se encuentra suelto, sin embargo queda rastros de haber estado amarrado con otros troncos, como en el caso del tronco 5. Forma parte del soporte lateral de la puerta. En uno de sus extremos tiene rastros de haber sido quemado (Fig. 20), esto es resultado del mismo evento que incineró a los troncos donde se emplazaba la puerta.

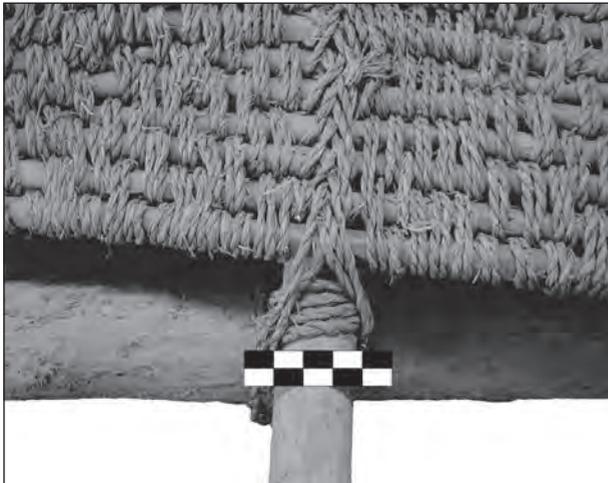
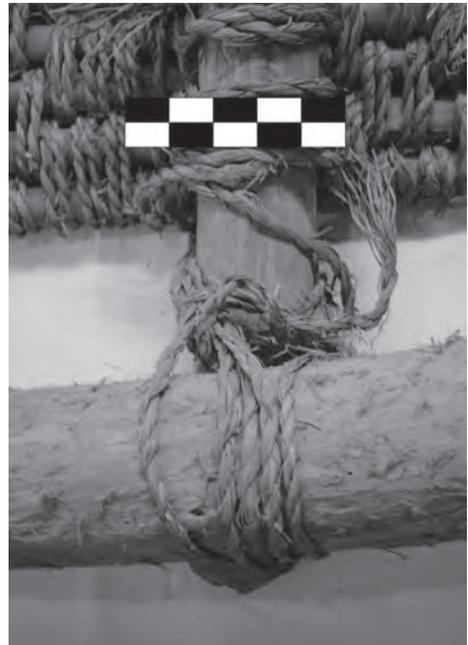
Figuras 21 y 22. Imagen de la cara y del anverso del amarre realizado para unir los troncos.

Se cortaron y prepararon 75 troncos de carrizo, que fueron dispuestos uno al costado del otro, para ser unidos mediante trenzado con la cuerda preparada previamente (Técnica 2). Este trenzado se realizó por secciones, ya que cada cierta distancia se colocó un tronco que se unió al cuerpo de la puerta, para esto se utilizó la técnica 1. Al final de cada tronco se realizó un amarre cuadrado para unir los troncos del cuerpo de la puerta, con los troncos que servirían como soporte lateral. Este atado consiste en realizar un ballestrinque⁴ en uno de los postes y se le da vuelta a la cuerda de un lado a otro hasta que los troncos queden firmes y se asegura con otro ballestrinque (Figs. 21 y 22).

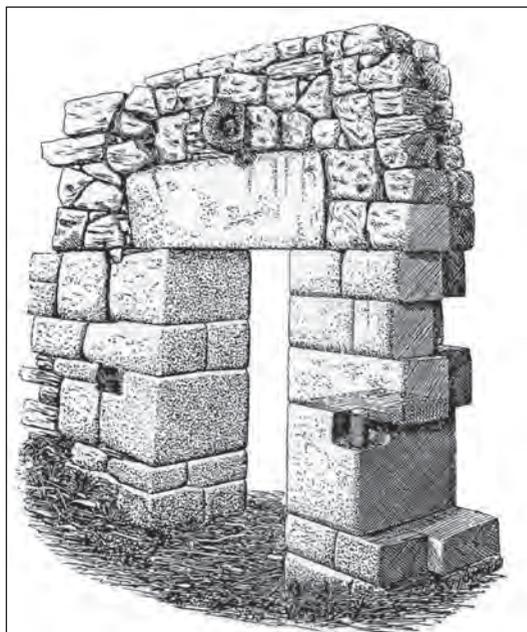
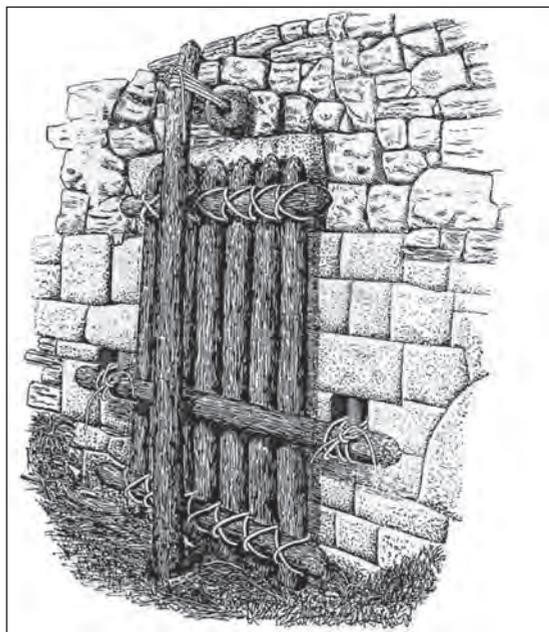
Figuras 23 y 24. Dibujo realizado por Hiram Bingham de la entrada principal al santuario de Machu Picchu y reconstrucción hipotética del sistema y la puerta.

En 1911 el explorador norteamericano Hiram Bingham III puso en conocimiento mundial la ciudadela incaica de Machu Picchu, aquí descubrió, en un vano de acceso principal al santuario, los restos de lo que al parecer fue un sistema de movimiento de una puerta (Fig. 23). Este sistema estaba compuesto por una piedra tallada en forma circular, con un agujero en el medio por el cual pasaba una cuerda, este elemento se ubicaba en el dintel del vano de acceso. Otro elemento de este sistema está compuesto por dos orificios rectangulares tallados en ambos lados de la jamba del vano, dentro de estos orificios se tallaron una especie de «columnas», una a cada lado, por donde pasaba una cuerda. Todos estos elementos servían como parte de una especie de «engranaje» que junto a un sistema de cuerdas y troncos permitían el movimiento de abertura y cierre de la puerta (Fig. 24).

Al respecto Bingham menciona: «[...] Sobre el macizo dintel se encuentra un ojo de amarra que se proyecta como para poder soportar una puerta colgante o una barra vertical. En el rincón del bloque más grande, en el pilar izquierdo de la puerta, se ha practicado un agujero para permitir la inserción de una clavija de piedra perpendicular. Le hemos llamado sujetador de barra; porque podría usarse para asegurar el extremo de una barra horizontal en la parte de atrás de la puerta. Un sujetador de barra correspondiente se encuentra en el lado derecho de la puerta. Los sujetadores en este caso se encuentran dispuestos en una depresión en forma de salseros practicadas en los bloques arriba y abajo.» (Bingham 1970: 107).

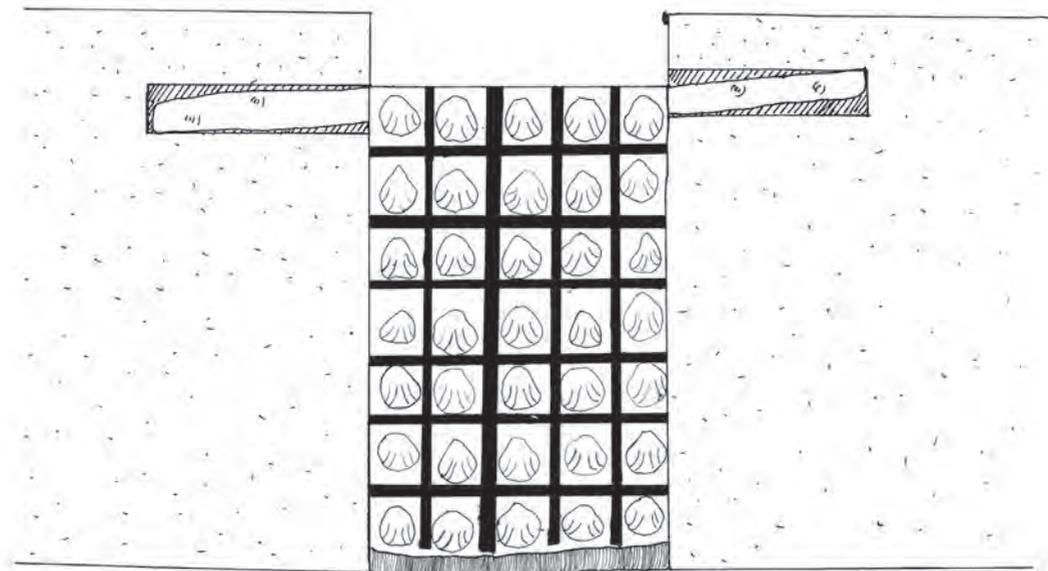
Figura 25. Reconstrucción hipotética de la puerta de Pachacamac realizada por Johnny Taira en base a la hipótesis planteada por Francisco Vallejo (2006).

«La puerta de Pachacamac se compone de un armazón estructural a base de palos delgados en posición vertical, sujetos a su vez por amarras internas de hilos de algodón sobre los cuales se ha dispuestos dos paños de textil de algodón que cubren ambas caras o lados de la puerta [...] sus dimensiones son de 105 cm de largo por 75 cm de ancho, con un espesor promedio de 8cm [...] la estructura interna se compone de al menos 47 palos delgados, ligeramente trabajados, pues se les ha retirado mayormente la corteza, sujetos a su vez por amarras transversales de hilos de algodón en una disposición sucesiva que enrolla o envuelve cada uno de estos palos y se conecta al siguiente en forma de «S». Estos hilos varían entre las tonalidades de marrón y blanco [...]» (Vallejo 2006: 93).

Vallejo llega a la conclusión, gracias al análisis iconográfico y de crónicas, que la puerta estudiada corresponde a la que se encontraba en el recinto del dios Pachacamac, siendo la cara externa la que presenta las valvas de *Spondylus princeps*, y la interna la que presenta las improntas, y es posible que perteneciera al periodo Intermedio Tardío (cultura Ychsma). A pesar de no haberse encontrado los muros estructurales del recinto, plantea que el sistema de movimiento era muy simple, ya que no presentaba un sistema de «engranaje», sino que por el contrario, es posible que la puerta presentara un madero vertical que se encontraba amarrado en la parte superior de esta y que sobresalía por los costados. Las partes sobresalientes del madero eran incrustadas sobre unos posibles agujeros ubicados en ambos lados de la jamba del vano de acceso (Fig. 25), esto nos lleva a entender que para mover la puerta se requería que una persona levantara y moviera la puerta hacia un costado para dejar pasar al visitante del oráculo.

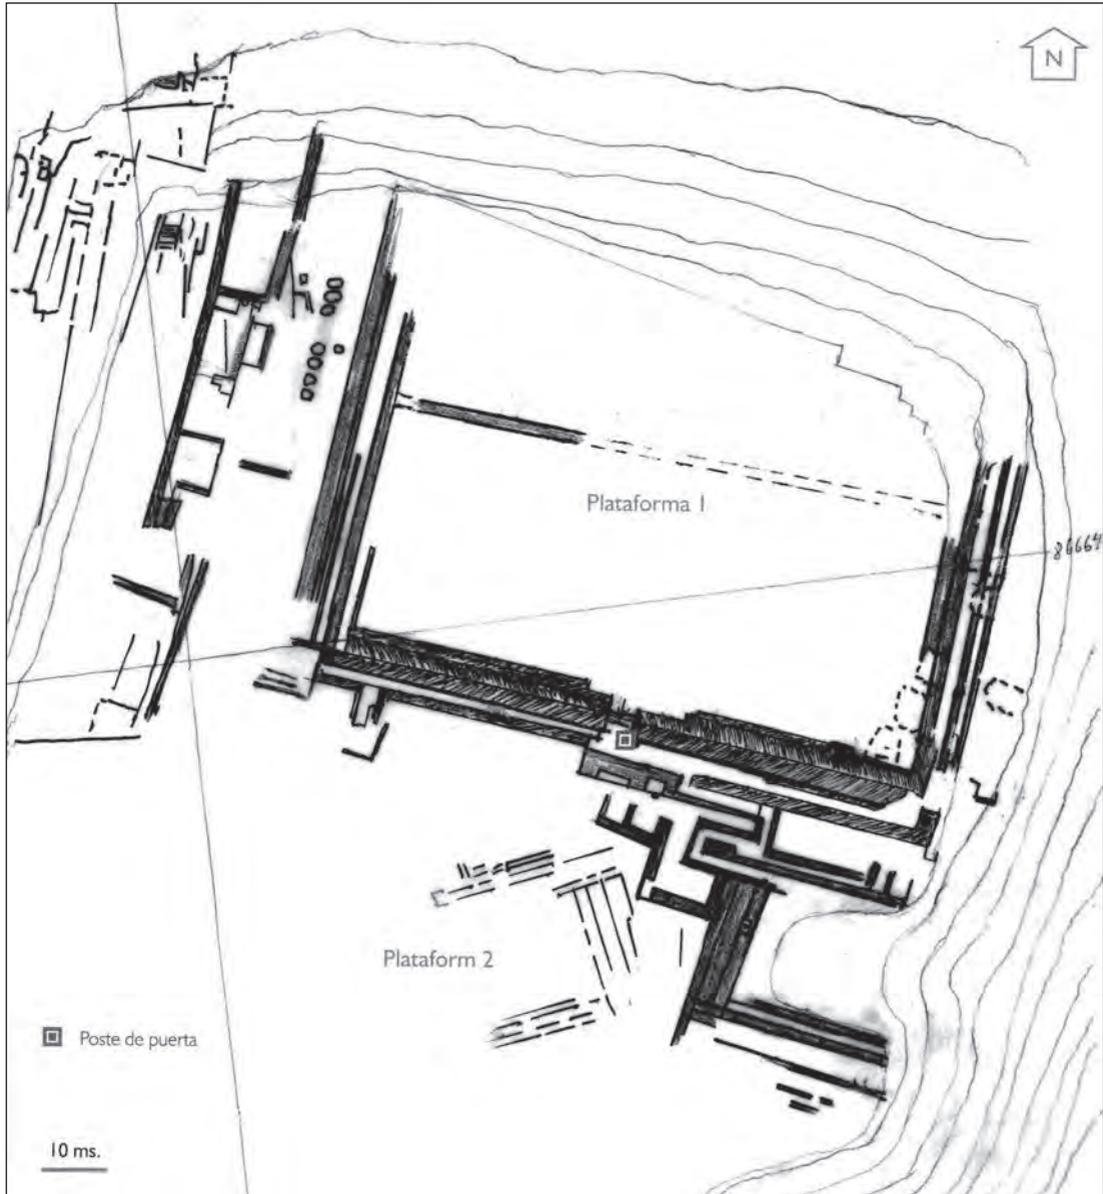
Figura 26. Plano de las plataformas I y II de la Huaca San Marcos, se puede apreciar donde se ubicó el poste (Lumbreras 2011).

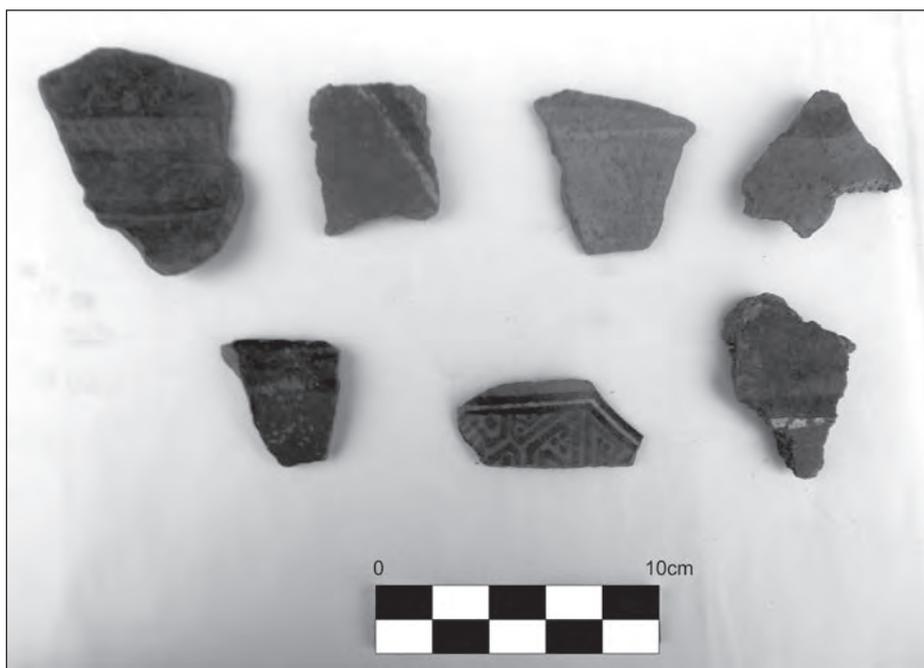
Figura 28. Cerámica de estilo Lima y Maranga hallada en la capa asociada al momento de funcionamiento de la puerta de Potosí.

La cerámica encontrada en la capa asociada a la etapa de funcionamiento de la puerta (Fig. 28), se encuentra relacionada al estilo Lima y Maranga, lo que nos indica que la puerta fue construida durante el periodo Intermedio Temprano. Por otro lado, los Tiestos hallados en la capa asociada al

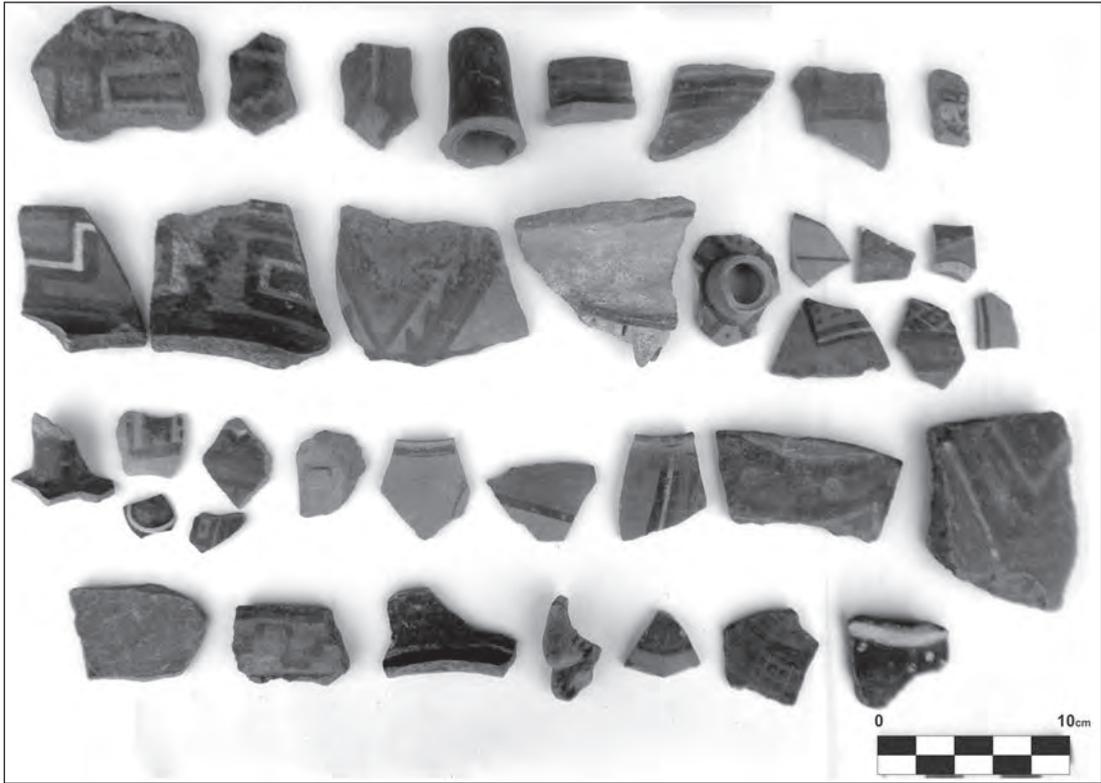
Figura 29. Cerámica de estilo Maranga y Nievería hallada en la capa asociada al momento de clausura de la puerta de Potosí.

proceso de clausura (Fig. 29), pertenecen a los estilos Maranga y Nievería, lo nos indican que la puerta se dejó de usar en el periodo Horizonte Medio, posiblemente como consecuencia de la invasión Wari en la costa central, suceso que llevó como consecuencia el abandono de centros religiosos y administrativos Lima.

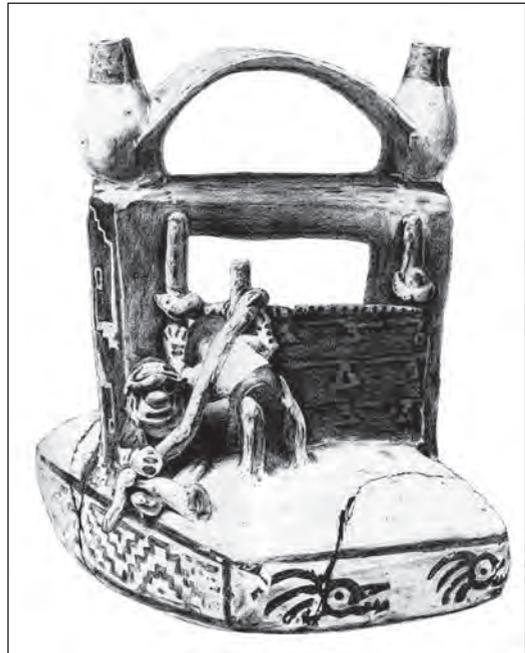
Figura 30. Dibujo a lápiz de la cerámica Nievería presentada por Wurster, documenta el sistema de cierre de una puerta (Lumbreras 2011:121).

tectónico no esta presente en la mayoría de los casos, y en los que sí se presenta, están representadas individualmente o asociadas a lugares restringidos o sagrados, como en el caso de una cerámica de estilo Nievería presentada por Wolfgang Wurster, que reproduce el sistema de cierre de una puerta, así como la puerta misma (Wurster 1982) (Fig. 30).
