# LA ZONA ARQUEOLÓGICA MAYORAZGO/PURUCHUCO-HUAQUERONES: EL PATRIMONIO CULTURAL EN SALMUERA

**ALBERTO BUENO MENDOZA**

## RESUMEN

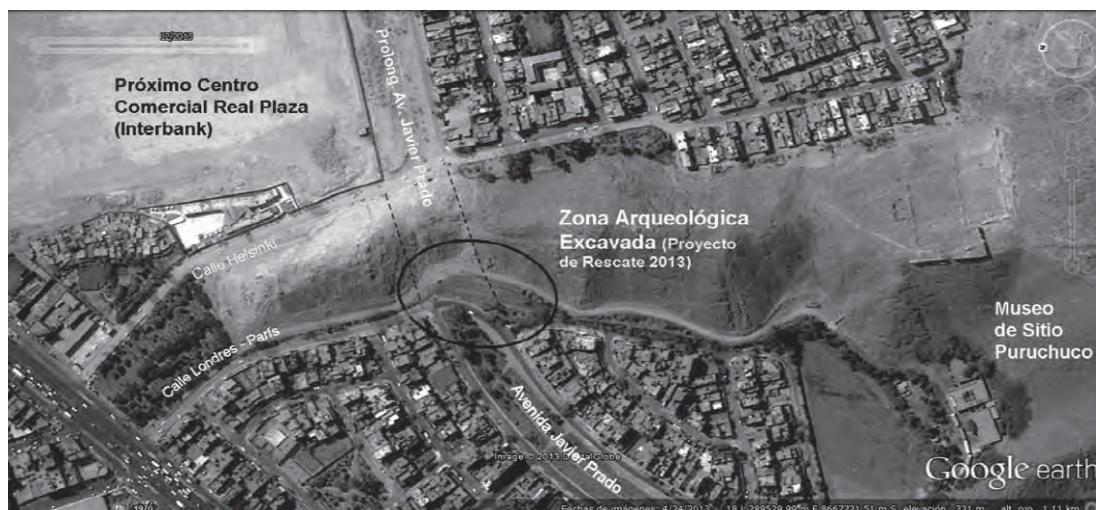
*Figura 1. Ubicación de la zona arqueológica intervenida por las labores del Proyecto de Rescate 2013. Complejo arqueológico Puruchuco-Huaquerones. Notar próxima ubicación del Centro Comercial Real Plaza del Grupo Interbank. La zona arqueológica dentro del círculo será destruida por la construcción de la avenida y el túnel, que se proyectan por la zona punteada. Aún no se ha excavado la parte superior y este del espolón del cerro Mayorazgo que será afectado por estas obras. Foto satelital tomada de Google Earth, 2013.*

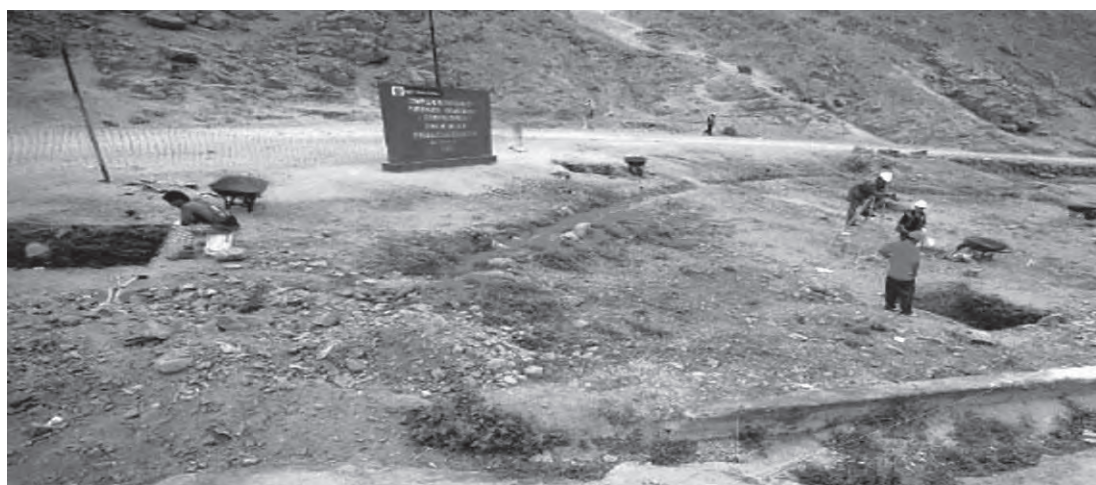
*Figura 2. Primeras unidades de excavación, pozos de cateo, lado oeste del Cerro Mayorazgo. Foto: Berrios 2013 [en línea].*

La aproximación metodológica inicial para las excavaciones de rescate, dirigidas por Martín Chanta, fue mediante pozos de cateo de 1 x 1m. y 2 x 2m. en diferentes sectores del área a ser afectada por las obras civiles de la avenida y el túnel (figuras 2 y 3). Esto se hizo, probablemente, con la intención de evaluar el contenido material y la naturaleza estratigráfica del yacimiento. Al haberse descubierto diversos tipos de evidencia arqueológica, la estrategia cambió a pozos adjuntos para poder exponer en mejor medida los hallazgos, los que en varios sectores del área se mostraron muy complejos, especialmente al noroeste.

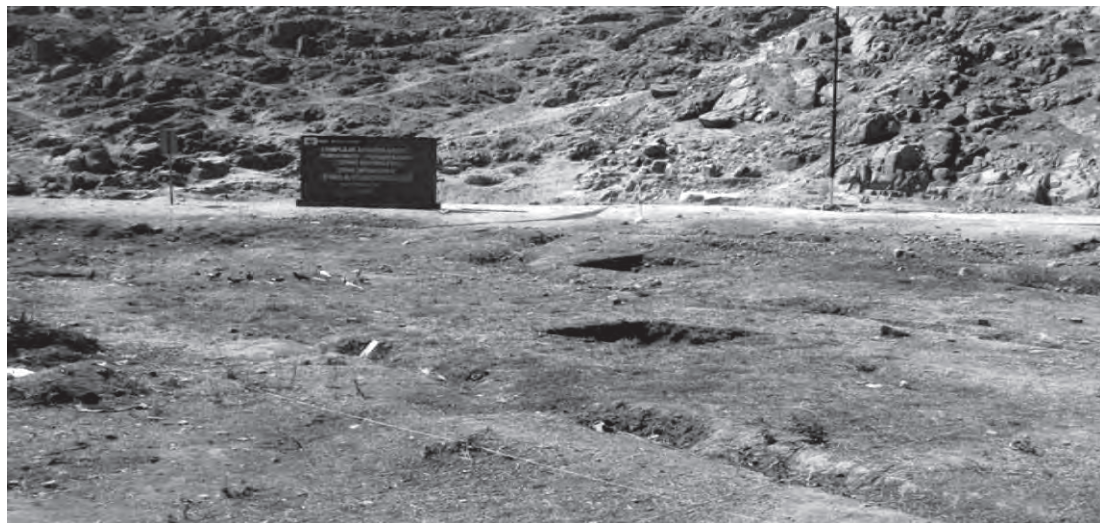
**Figura 3. Primeras unidades de excavación, pozos de cateo, lado oeste del Cerro Mayorazgo.**  
Foto: Portal Terra 2013 [en línea].

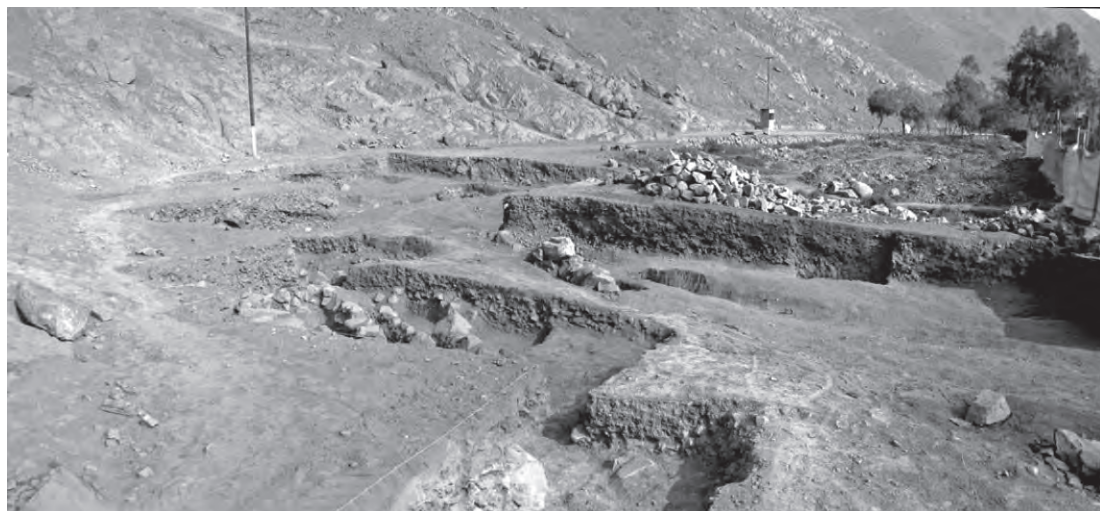
Posteriormente, la excavación tornó a una de área, dejando algunas improntas escalonadas en los contornos del sector (figuras 4 y 5). También se practicaron trincheras siguiendo algunas evidencias constructivas, especialmente hacia el oeste de la zona de intervención (figura 6). La excavación parece haberse dado por niveles arbitrarios y la estratigrafía es diferencial según el área intervenida. El nivel de ocupación arqueológico aparece casi inmediatamente debajo de una y noroeste. Hacia el oeste y sur la presencia de evidencia arqueológica aparentemente se reduce y los testimonios más relevantes fueron descubiertos por debajo de más de dos metros de capas de tierra y piedras.

**Figura 4. Excavaciones en área, ampliación de los pozos de cateo del proyecto de rescate, lado oeste del Cerro Mayorazgo.** Foto: Comité de Defensa y Desarrollo de Puruchuco 2013.  
**Figura 5. Excavaciones en área, ampliación de los pozos de cateo del proyecto de rescate, lado oeste del Cerro Mayorazgo.**  
Foto: Comité de Defensa y Desarrollo de Puruchuco, 2013.

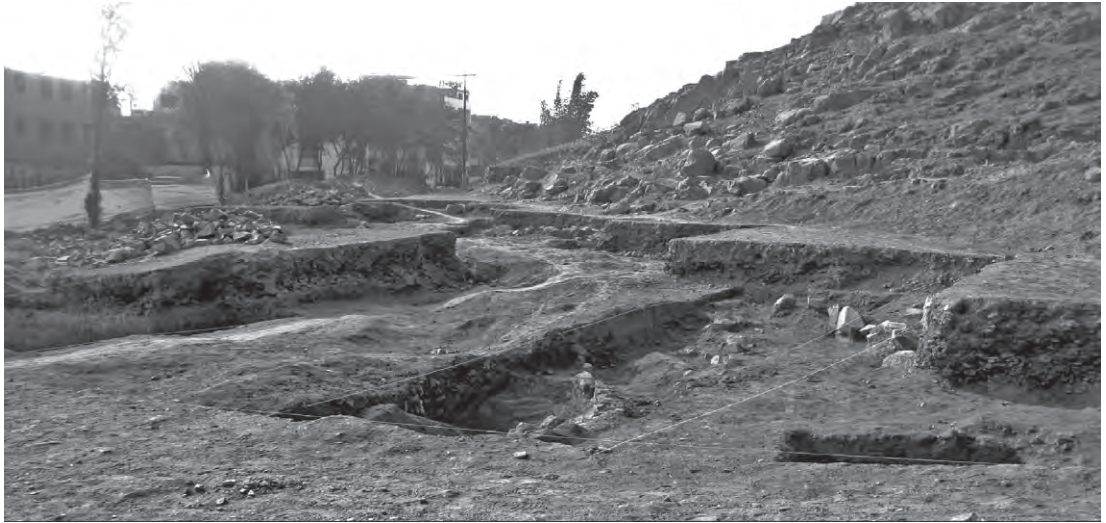
*Figura 5. Excavaciones en área, ampliación de los pozos de cateo del proyecto de rescate, lado oeste del Cerro Mayorazgo. Foto: Comité de Defensa y Desarrollo de Puruchuco, 2013.*

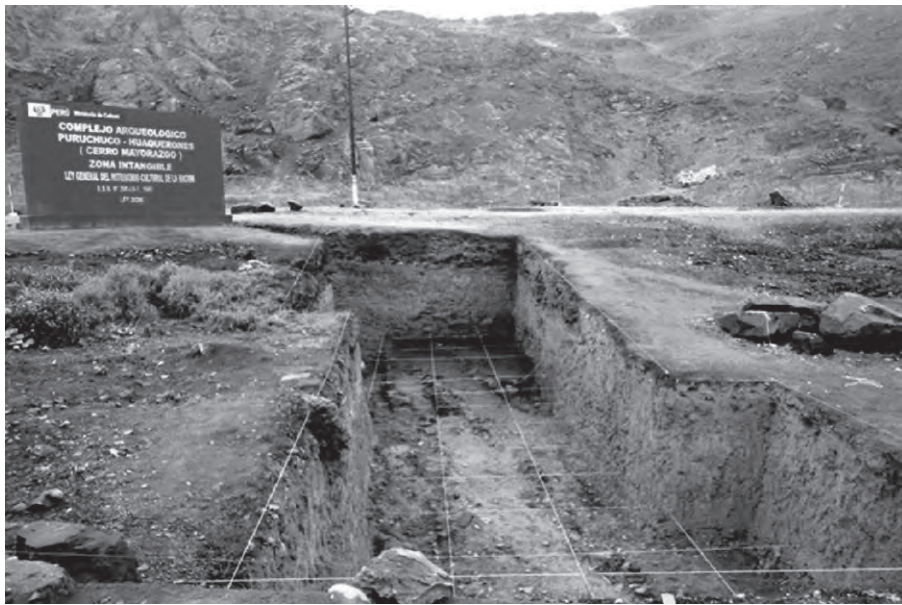
*Figura 6. Trinchera de excavación, ejecutada durante los trabajos del proyecto de rescate. Foto: Luján 2013 [en línea]. Notar el panel indicativo de la zona arqueológica color azul. Al presente ha sido destruido sin estimar su costo para construirlo.*

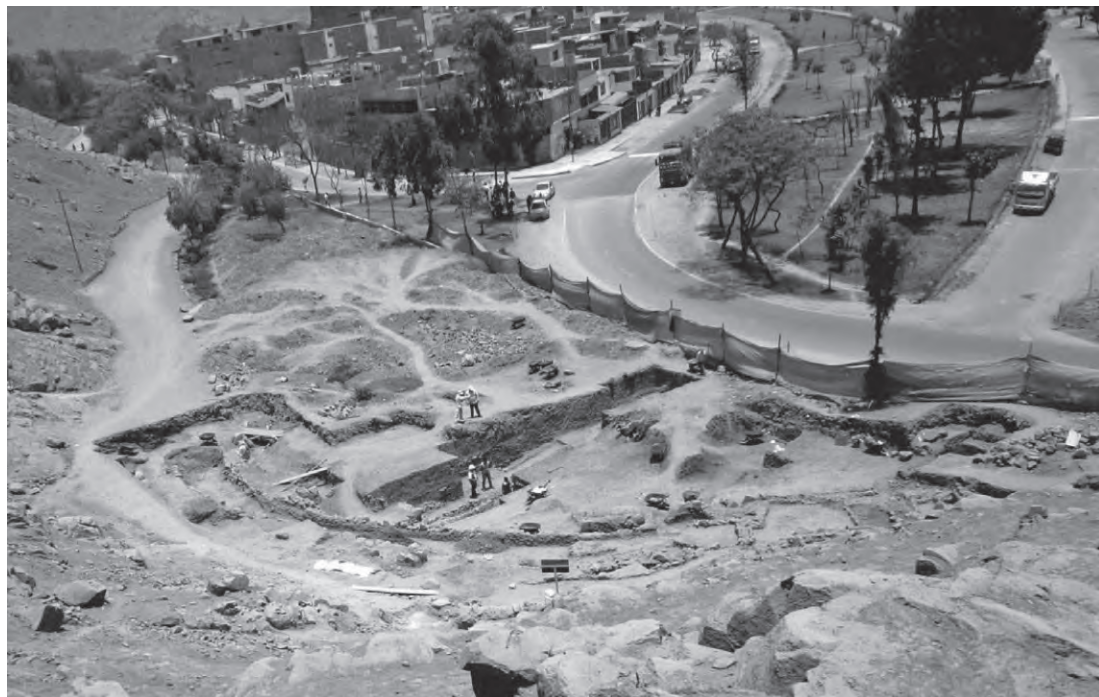
**Figura 7. Imagen panorámica del área de intervención del proyecto de rescate en el lado oeste del Cerro Mayorazgo. Nótese que la parte sur del área (segundo plano) no ha sido excavada sirviendo de depósito de la tierra excavada. Foto: Comité de Defensa y Desarrollo de Puruchuco 2013.**

Como se puede deducir, en este caso el método de exploración ha fallado en recuperar información arqueológica y se ha marginado esta área a pesar que la parte norte expone, como se verá más adelante, un rico yacimiento arqueológico. De acuerdo a los arqueólogos responsables del rescate, durante la excavación se recuperó cerámica arqueológica en poca cantidad, ya sea de los pozos o de las áreas mayores excavadas. Cuando realizamos la visita, todo el conjunto había sido limpiado previamente por los arqueólogos y sólo se pudieron ver materiales inmuebles expuestos por las excavaciones (arquitectura).

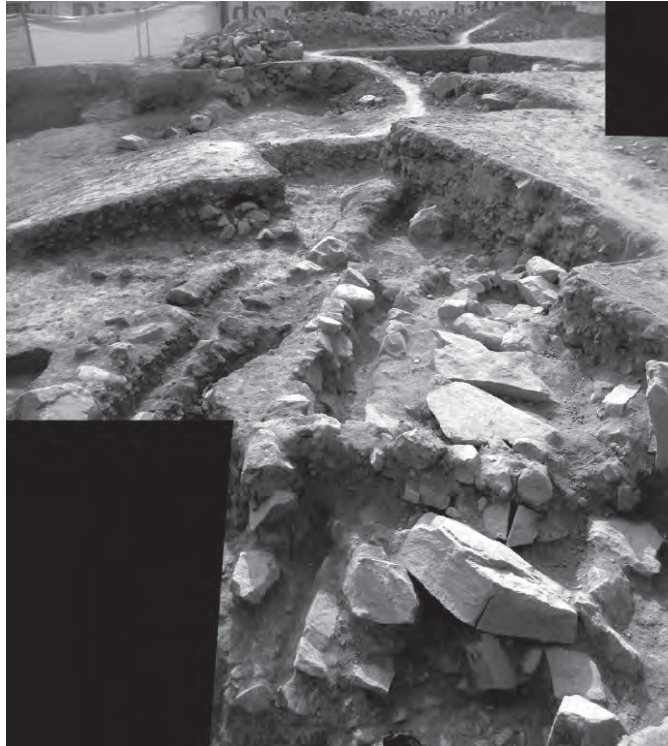
*Figura 10. Restos de arquitectura arqueológica expuesta por las excavaciones de rescate en el lado oeste del Cerro Mayorazgo. En primer plano un canal con cubierta de piedras que formó parte del asentamiento arqueológico descubierto. Foto: Comité de Defensa y Desarrollo de Puruchuco, 2013.*

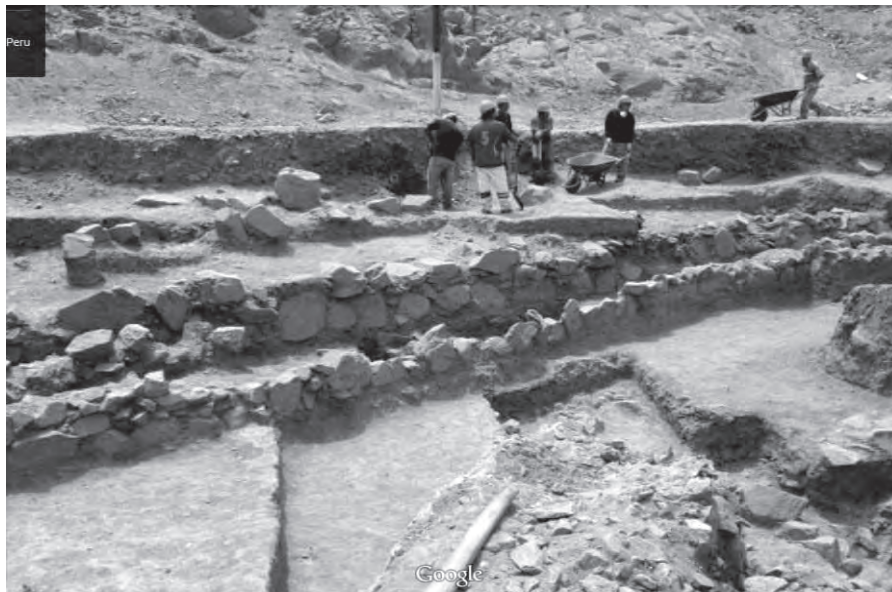
Por otro lado, los terraplenes consisten en niveles de tierra y muros de contención rematados en plataformas, los que siguen una disposición escalonada ascendiendo el talud del cerro (figura 11 y 12). Estos presentan una dimensión variable dependiendo de su conservación, con muros alargados de planta semicircular que siguen la topografía sinuosa y curva del espolón del cerro. En este caso existe al menos tres niveles evidentes de terraplenes superpuestos ubicados en forma escalonada ascendiendo el talud del cerro. Se puede reconocer un nivel bajo en regular estado de conservación, y un segundo nivel bien preservado (ambos enterrados) (figura 11); el tercer nivel se halla expuesto sobre la superficie actual y en la ladera baja del cerro, del que sólo queda rezagos estructurales debido a su mala preservación. Todos los muros de contención de estas plataformas semicirculares son de piedra de campo, en general de un tamaño mayor al de los recintos mencionados para el asentamiento.

*Figura 11. Muros de contención de dos terraplenes superpuestos que debieron formar un perfil escalonado. Excavaciones de rescate, lado oeste del Cerro Mayorazgo. Foto tomada de Google Maps, 2013.*

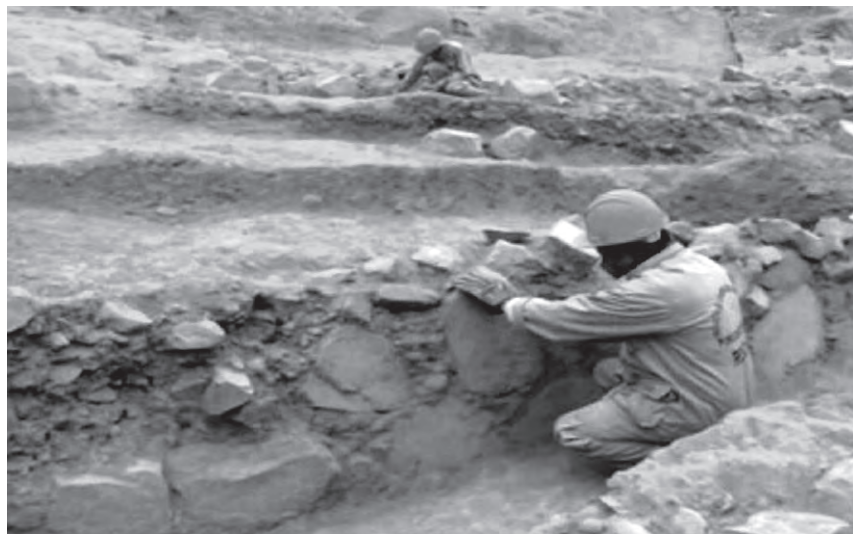
**Figura 12.** Muro de contención de terraplén mostrando paramento de piedras grandes. Excavaciones de rescate, al lado oeste del Cerro Mayorazgo. Foto: Portal RPP, 2013 [en línea].

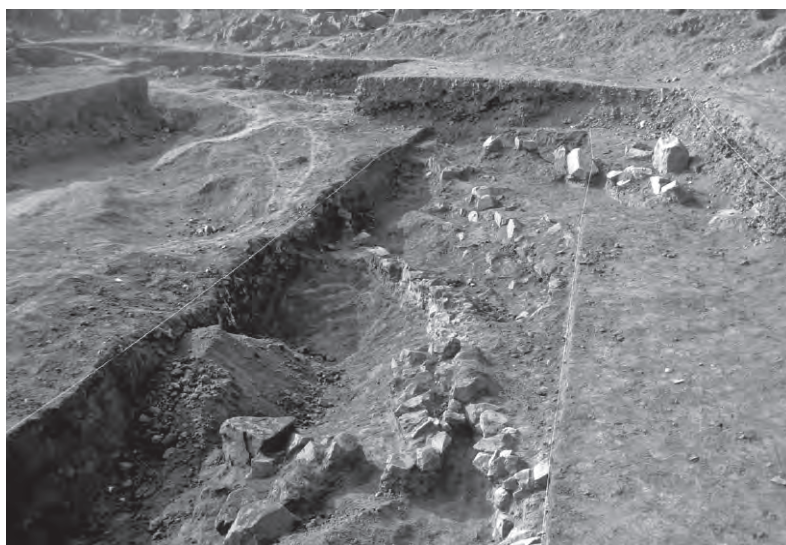
Hay que anotar que parte de estas terrazas fueron excavadas siguiendo únicamente la cabecera de los muros que se descubrieron durante los trabajos; este hecho ha dejado expuesto secciones de muros irregulares aislados y aparentemente sin contexto (figura 13 y 14). Debido a que se trata específicamente de muros de contención, estos presentan un solo paramento uniforme por lo que la parte interior se presenta muy irregular, lo que puede aparentar una rusticidad excesiva (figura 15). Como se puede advertir, el aislamiento de los muros se debe a la mala metodología utilizada en la excavación arqueológica que destruyó el material contenido de la plataforma, deformando así la imagen de la arquitectura descubierta.

**Figura 13.** Cabeceras de muros de contención expuestos por la excavación de rescate, lado oeste del Cerro Mayorazgo. Foto: Comité de Defensa y Desarrollo de Puruchuco, 2013.

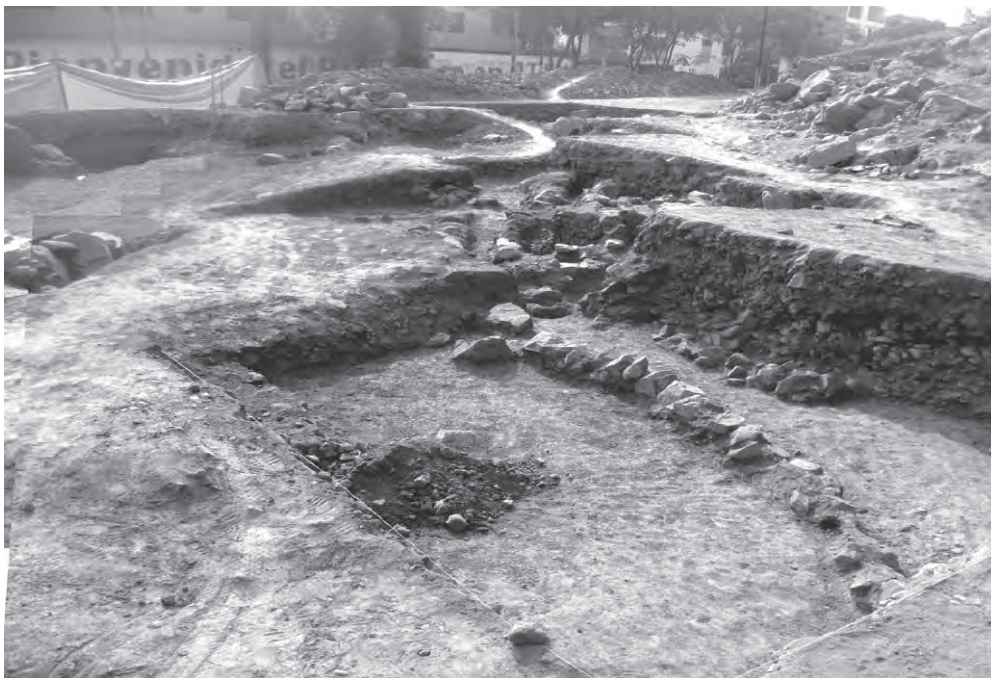
*Figura 14. Cabecera de muro de contención expuesto por las excavaciones de rescate, se nota en el segundo plano una serie de evidencias constructivas adicionales. Lado oeste del Cerro Mayorazgo. Foto: Comité de Defensa y Desarrollo de Puruchuco, 2013.*

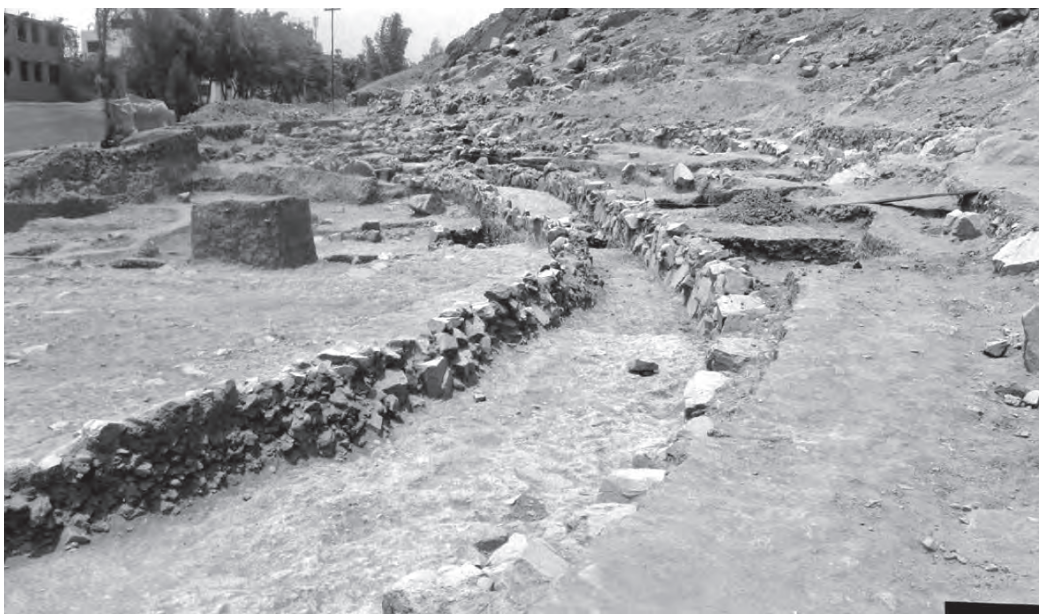
*Figura 15. Perfil interno de un muro de contención aparentando una fábrica rústica. El aislamiento del muro se debe a la excavación del terraplén interior contenido. Excavaciones de rescate, lado oeste del Cerro Mayorazgo. Foto: Comité de Defensa y Desarrollo de Puruchuco, 2013.*

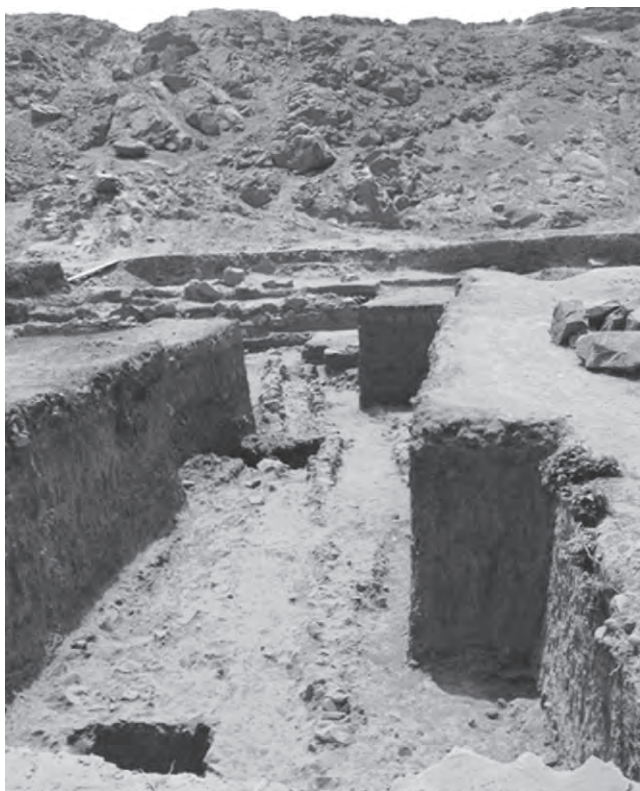
El último grupo de evidencia consiste en una serie de alineamientos de piedra dispuestos en forma paralela, de varios metros de largo y orientados este-oeste (Figura 16). La evidencia no presenta límites definidos debido a que se pierde bajo las capas de tierra no excavada del depósito que cubre la zona (figura 6 y 8). Estas estructuras fueron descubiertas a más de 3 metros de profundidad, por los pozos de cateo al centro de la zona intervenida por el “rescate” arqueológico. Los restos se ubican en el estrato superior que sigue inmediatamente a la capa de suelo geológico del área (compuesta de arena, ripio y grava). Las estructuras parecen haber formado muros de factura tosca, aunque ahora se encuentran bastante deteriorados por acción del tiempo. Debido a su extensión y disposición, ya que están colocados paralelamente, es posible que estos muros sean parte de antiguos canales arqueológicos.

Más allá de su naturaleza funcional, claro es que esta evidencia no se relaciona en absoluto a los otros conjuntos de materiales arqueológicos mencionados anteriormente, existiendo, dada la posición estratigráfica, un salto temporal muy grande entre estos diferentes grupos de evidencia cultural, que no se articulan directamente con estos muros o canales.

**Figura 16.** Alineamientos de piedras y restos de estructuras de un posible sistema hidráulico. Excavaciones de rescate, Lado oeste del Cerro Mayorazgo. Foto: Lizarzaburu 2013 [en línea].

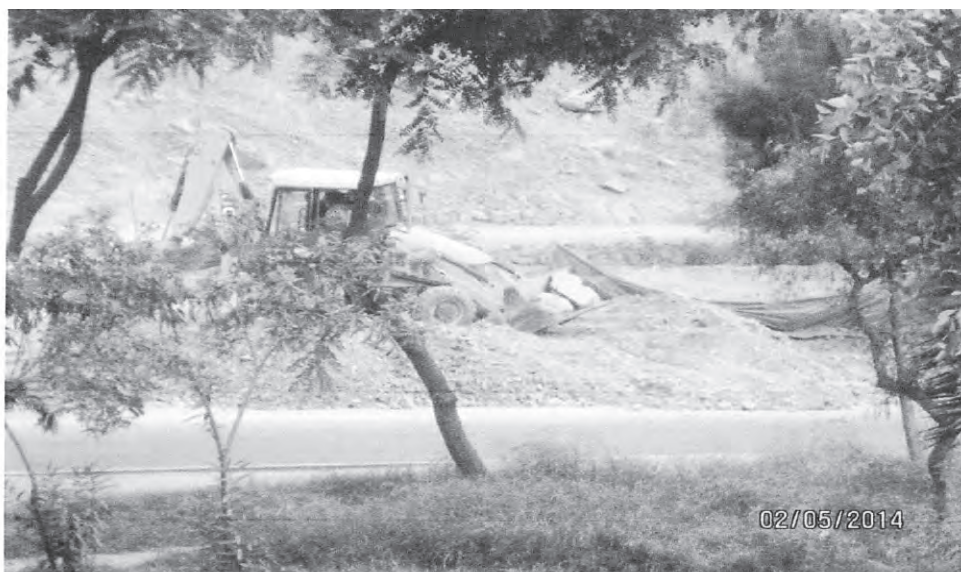
**Figura 17.** Cerro Mayorazgo-Puruchuco: tractor destruyendo los descubrimientos arqueológicos en el sitio del “rescate”; así “rescatan” los testimonios monumentales, mediante destrucciones con maquinaria pesada.

Es importante advertir por último que la destrucción de la evidencia arqueológica descubierta y la ruptura de la continuación natural del espolón rocoso del cerro Mayorazgo, donde se encuentran las evidencias revisadas por este informe, significaría la afectación inmediata de toda la evidencia arqueológica no explorada ni estudiada, en todo el contorno del cerro; además de la fragmentación de los contextos de articulación arqueológica de los mismos materiales, que sería interrumpido irremediablemente afectando su estudio e interpretación científica. Como se puede ver, las laderas bajas del cerro Mayorazgo presentan zonas de poblados, terrazas, canales, entre otros, que deben ser preservadas.
