DESCUBRIMIENTOS ARQUEOLÓGICOS EN HUACA HUANTILLE, VALLE BAJO DEL RÍMAC, DURANTE EL PERIODO INTERMEDIO TARDÍO

MARCO GUILLÉN HUGO

DIRECTOR DEL PROYECTO ARQUEOLÓGICO HUACA HUANTILLE
marcohugo00006@yahoo.es

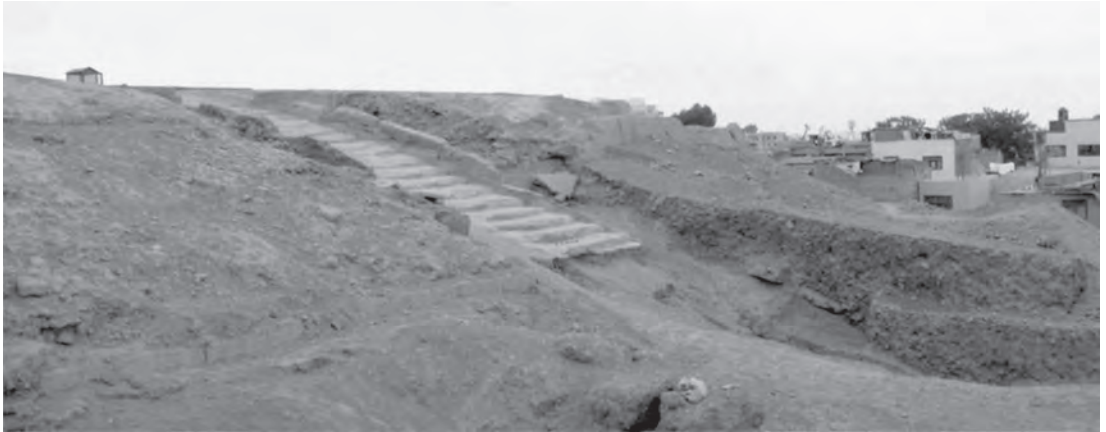
Figura 6. Frontis de la pirámide. Nótese la gran escalinata de acceso hacia la plaza.

A la pirámide se accedía a través de una gran escalinata ubicada al norte del mismo (Fig. 6) con una orientación de 20°E con respecto al norte, la cual conduce a un gran patio en la cima, donde se realizaban las ceremonias principales.

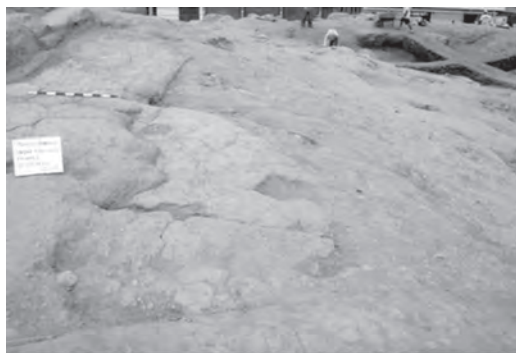
Figura 9: Nótese la disposición del sobre piso en forma de L y el nivel de deterioro del recinto. El recinto fue excavado en su totalidad para llegar hasta el recinto inferior que denominados R IA.

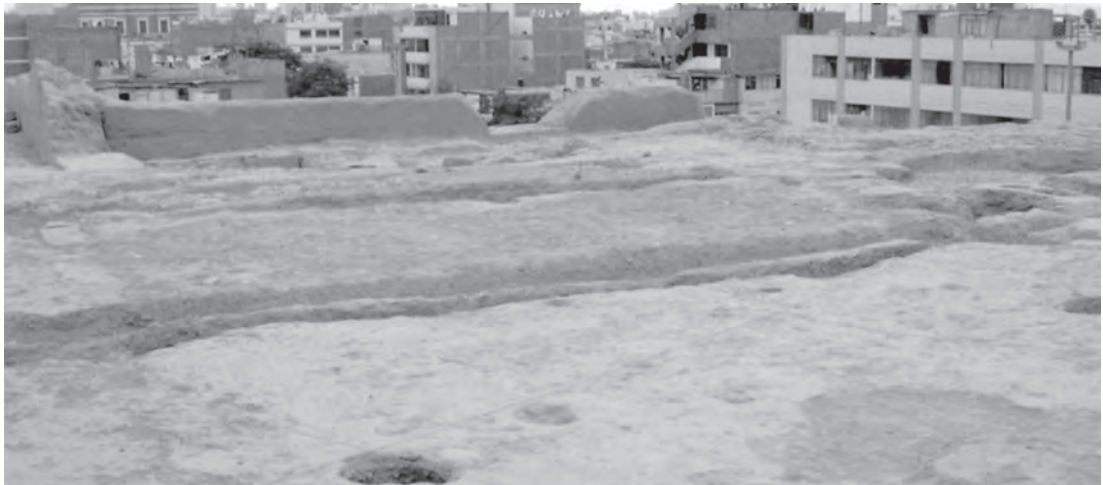
Figura 10. Doble nivel de sobrepiso en la plaza en su lado este.

Tiene una dimensión de 32 m en su lado sur y 29 m en su lado este, la cual es flanqueada en ambos lados por un sobre piso (piso sobre nivel del piso inmediato inferior) en forma de L con una altura de 0,06 m (Fig. 10 y Fig. 11).

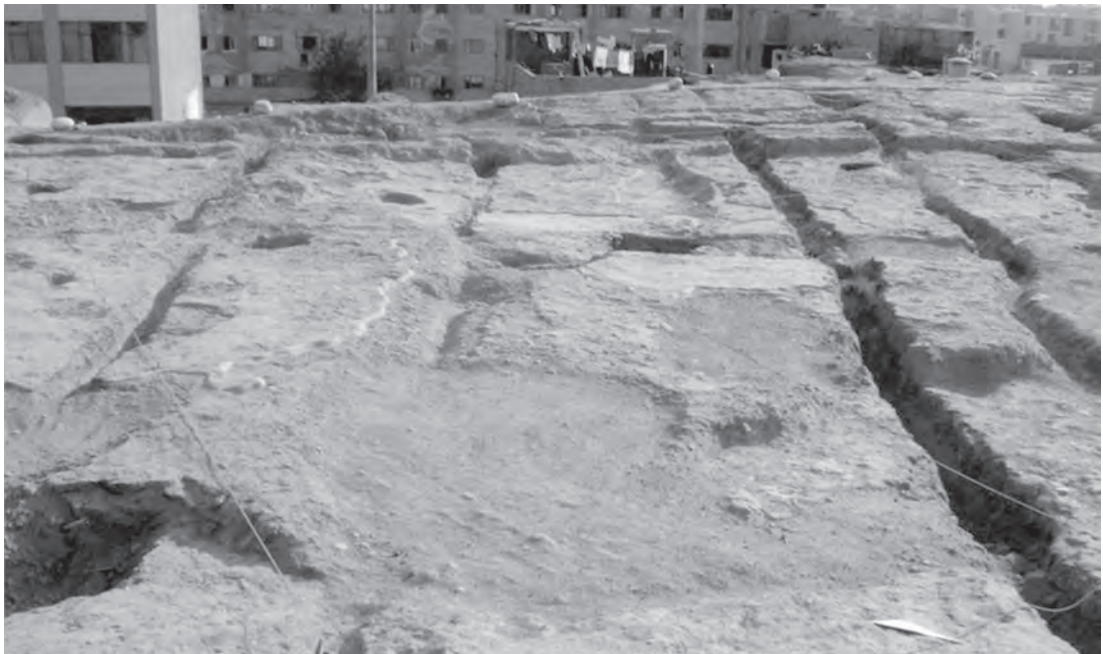
Figura 11. Vista de la plaza en proceso de excavación. Nótese al fondo el sobrepiso del lado sur. La Huaca Huantille fue reutilizada en la época republicana como espacio para corrales de animales, por ello los surcos en el piso.

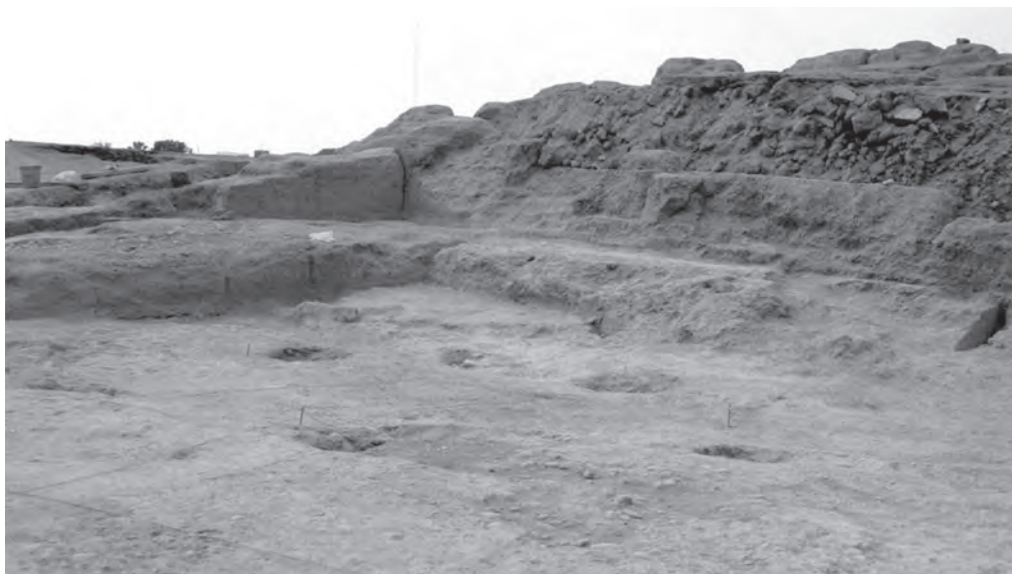
Figura 12. Vista del Recinto II y la disposición de su sobre piso en forma de L. Los hoyos que se observan son de carácter moderno, para el enterramiento de perros en la época que el monumento estaba invadido.

Siguiendo con la descripción de los recintos con sobrepiso en L, debemos decir que el **Recinto II**, se encuentra ubicado en la sección Este del edificio y cuenta con una extensión actual de 15 m en su lado norte y 12 m en su lado oeste, pudiendo haberse extendido en su lado norte por 6 metros más, hasta llegar a los muros que limitan el frontis Este del monumento y en su lado oeste en una extensión indeterminada (Fig. 12).

El ancho de los sobre pisos en este recinto, varía de acuerdo a su ubicación, es así que en la sección del lado oeste mide 2,62 m y la sección del lado norte mide 1,52 m de ancho, con una altura en ambos casos de 0,45 m.

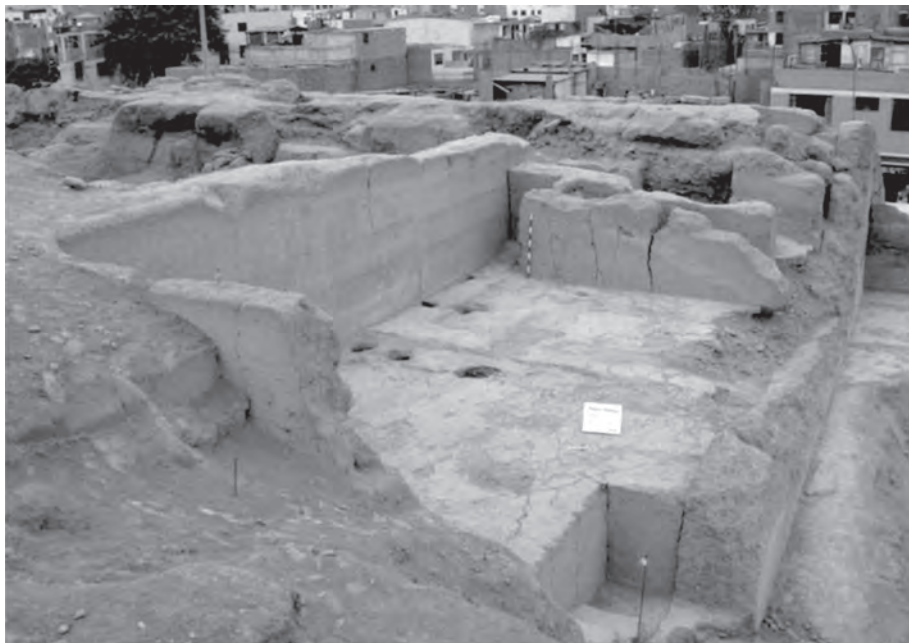
Figura 15. Recinto IV. Nótese que el acceso del recinto en su última fase de ocupación se realizaba a través de una pequeña escalera ubicada en su esquina Sur Oeste y que lo comunicaba con el Recinto XI y R IX. Nótese además el acceso sellado en su esquina Nor Este, que lo comunicaba previamente con RVI, R VII y RIII. La fotografía está tomada desde Oeste al Este.

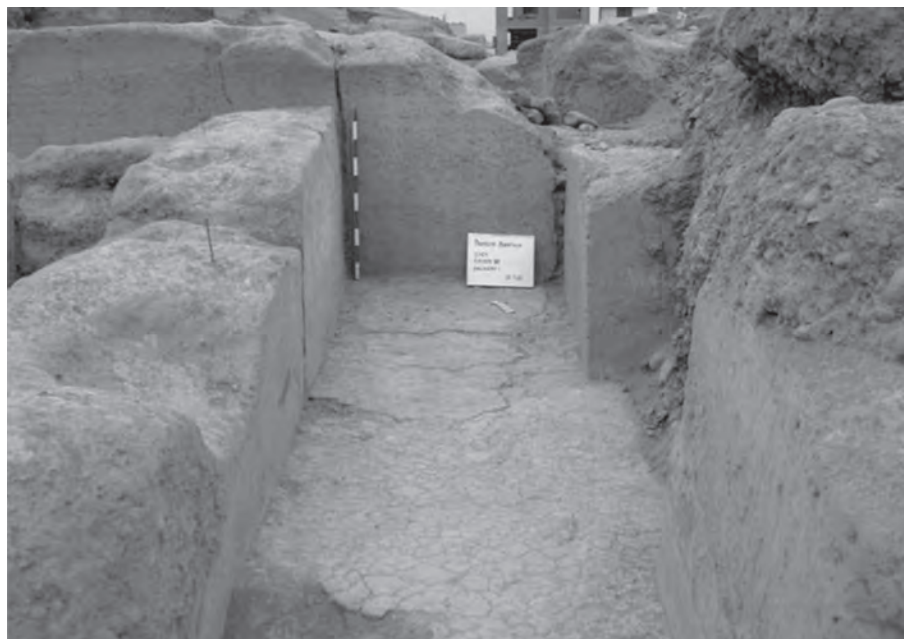
Figura 16. Recinto VII. Se trata de un pasadizo que conectaba los recintos IV y VI con el Recinto III (nótese el sello). Posteriormente se abre un acceso al lado Sur, en el segundo sub periodo A, como puede verse a la izquierda de la fotografía, que lo conectaba con el recinto X (Recinto de los frisos).

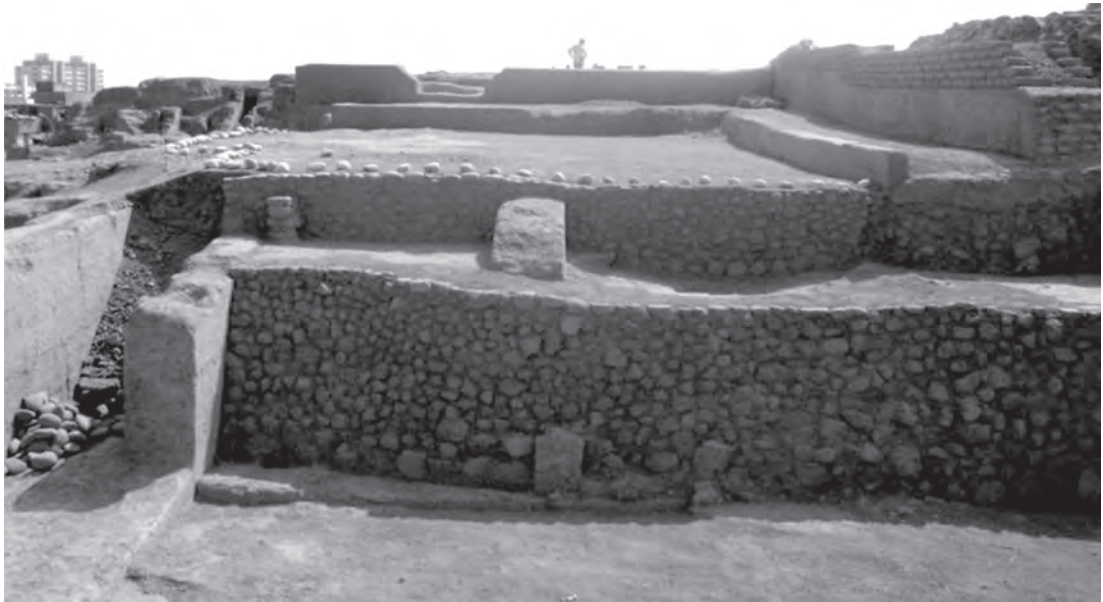
Figura 17. Recinto III; perteneciente al primer sub periodo del Periodo A. Nótese que se cubre el recinto con tapias rotos y se llega a un nivel intermedio, que denominado segundo sub periodo del Periodo A, con recintos aun no definidos, pero que aún siguen asociados el muro con frisos. Posteriormente, se cubren estos recintos y se emplazan los recintos con banquetas en L, en el Periodo B.

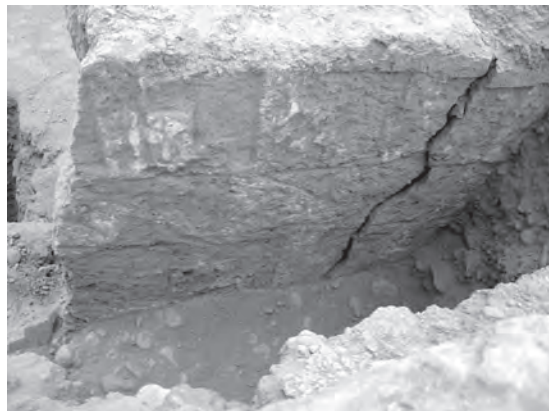
Figura 18. Los diseños se intercalan en los niveles, escalonado y ave, hasta abarcar la totalidad del muro, tanto en el largo, como en el alto.

Se trata de un Muro de tapia que corre en eje N - S, constituyéndose en el muro oeste de un corredor amplio denominado R X. (Fig. 18)

El muro, está compuesta de dos paños, de apariencia firme pero con evidencia de deterioro en el paramento externo y destrucción en la parte superior. Esta estructura tiene un espesor de 80 cm. La altura final es difícil de precisar debido al proceso de destrucción del que ha sido objeto, sin embargo

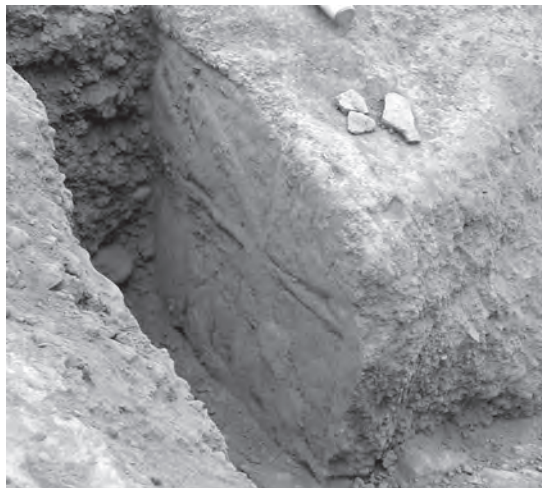
Figura 19. Capa de barro protectora sobre los relieves.

la altura actual es de 2,60 m, se le asocia con el muro que conforma el límite sur del recinto III con el cual no llega a adosarse pero forma un acceso en la esquina SE del recinto. Este muro es bastante largo, llegando a los 20 m, abarcando incluso la totalidad del recinto VIII. Lo más destacable del muro es la presencia de frisos en el paramento este; el diseño decorativo tiene una combinación de aves y un elemento escalonado hacia el Norte; el ave del diseño es un animal de pico alargado y curvo hacia abajo, cabeza redonda ojos redondos, cuello largo y ondulado y cuerpo redondeado rematado por una cola trapezoidal, este diseño se enmarca dentro de paneles cuadrados y se repite sucesivamente de manera horizontal; mientras que el diseño escalonado dentro de paneles va intercalándose con las aves de forma vertical: El friso ha sido elaborado en alto relieve, utilizando el barro como material de construcción, posteriormente se le aplicó una capa de pintura blanca sobre el diseño, mientras que el fondo aparece sin pintura, pero es posible que haya desaparecido. Al momento de clausurar este espacio se cubrió los motivos con una capa muy delgada de barro diluido formando una película protectora del friso (Fig. 19).

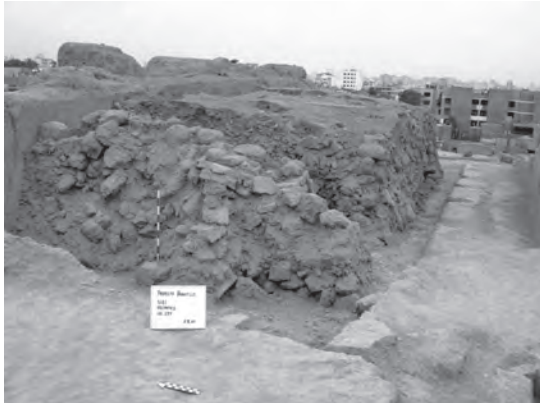
Figura 20. Vista del relleno constructivo en base a tapias rotas que cubrían al Recinto 1 A.

Las Unidades estratigráficas señaladas se tratan de un conjunto de grandes fragmentos de tapial apilados uno sobre otro y dispuestos a manera de hileras separadas una de otra en una distancia de 0,44 m. Se orienta en línea oblicua al eje del recinto IA (orientación NW-SE).

Dichos alineamientos de carácter estructural conforman el relleno del Recinto IA. La composición de las hileras es de fragmentos de tapial rotos, en tamaños de 0,35 m a 0,50 m. Cada una de las hileras, se presentan a manera de una línea recta e irregular conformada varios fragmentos de tapial. El largo promedio es de 2,10 y 2,40 m, su altura máxima es de 1,76 m. (Fig. 20 y Fig. 21)

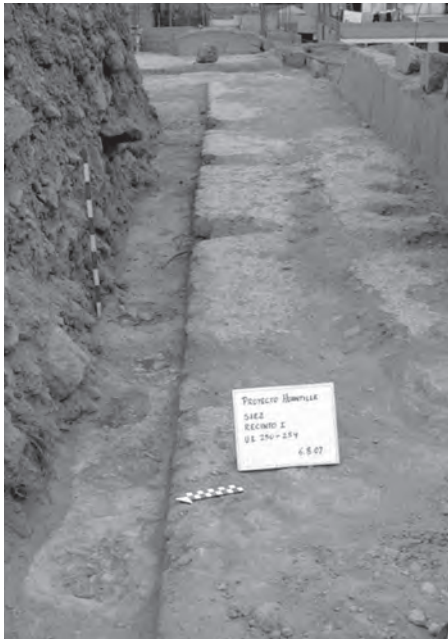
Figura 23. Vista de los grandes hoyos o roturas circulares sobre los pisos del Recinto I A.

Cortando el piso y los sobrepisos del Recinto I A se hallaron numerosos hoyos pequeños, de plata circular, de muy poca profundidad, que contenían ofrendas consistentes en restos vegetales, vertebra de pescado, cangrejos y en un caso un cuy (Fig. 22). A continuación, describimos los cortes más representativos de este tipo. Debemos señalar como mención aparte cuatro grandes hoyos al Este del Recinto que al parecer pudieron servir como base para tinajas. (Fig. 23).

Se trata de una gran rotura de forma circular ubicada en el piso elevado del recinto IA, la UE 266 (Fig. 23). Posiblemente es un corte provocado por la presencia de una gran vasija de almacenamiento. Esta rotura se ubica al Este de otras dos roturas similares que abarcan casi toda el área de la UE 266 al borde del límite occidental del recinto. La forma del corte es circular y presenta esquinas redondeadas. Sus

dimensiones son 1,16 m de largo, 1,20 m de ancho y 0,46 m de profundidad. La forma de la rotura es aguda en la parte superior, es decir casi recta; y sus lados descienden en forma vertical paralela. Su base está definida por dos estructuras (un muro y un piso) que corresponden a una fase precedente a la conformación del recinto IA. Presentó en su interior algunos fragmentos de cerámica, fragmentos de cangrejo y algunos restos de ceniza concentrada principalmente a los lados. El hoyo corta la UE 266, que es el piso elevado del recinto IA.
