## EL CENTRO ADMINISTRATIVO INCA DE TAMBO VIEJO

### RESUMEN

En este artículo presentamos los resultados de los trabajos de investigación efectuados en el centro administrativo Inca de Tambo Viejo, el único de su carácter establecido en el valle de Acarí, en la costa sur del Perú. Este estudio revela, entre otros, la complejidad arquitectónica del sitio, así como su inmensa dimensión. A su vez, el presente estudio enseña que el sitio presenta una larga secuencia de ocupación humana iniciada a comienzos del periodo Intermedio Temprano y que continuó hasta el periodo colonial. Este estudio tiene como foco de análisis la ocupación Inca, la misma que es evaluada teniendo en consideración la arquitectura de Tambo Viejo. Dicho análisis revela que Tambo Viejo fue construido siguiendo un diseño Inca; sin embargo, la arquitectura es local y sugiere que éste fue edificado por constructores locales. Esta observación permite sostener que la administración Inca se adaptó a los patrones constructivos locales.

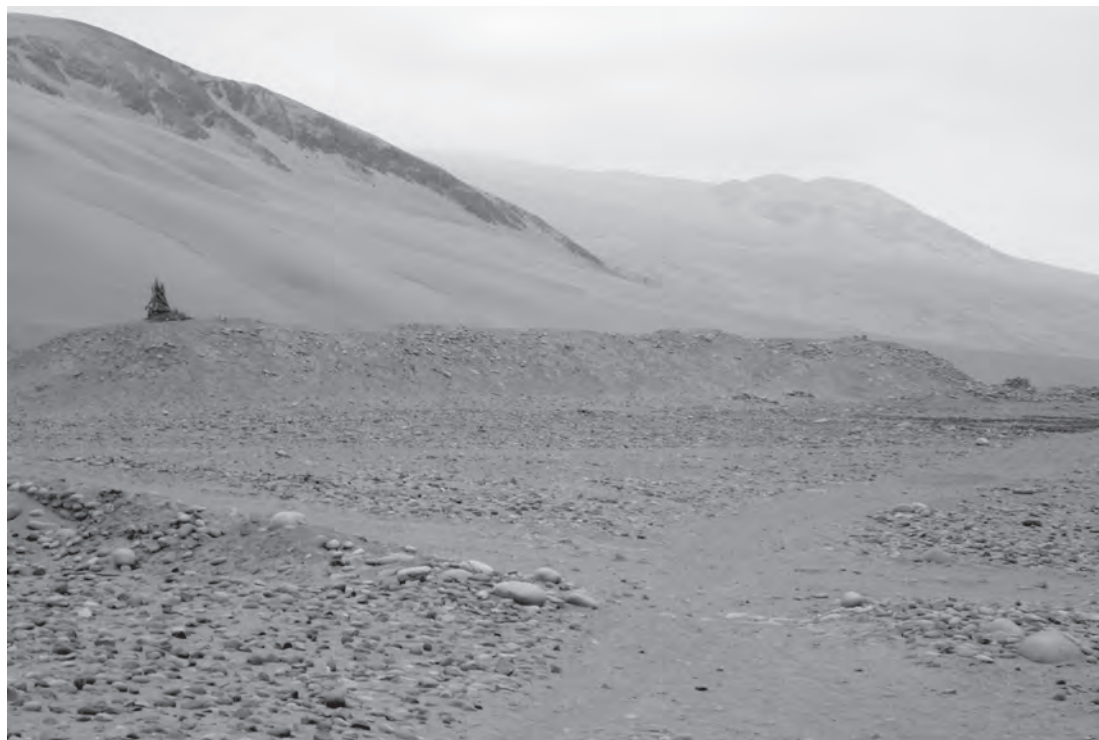
*Figura 4. Plataforma del lado este de la Plaza 1.*

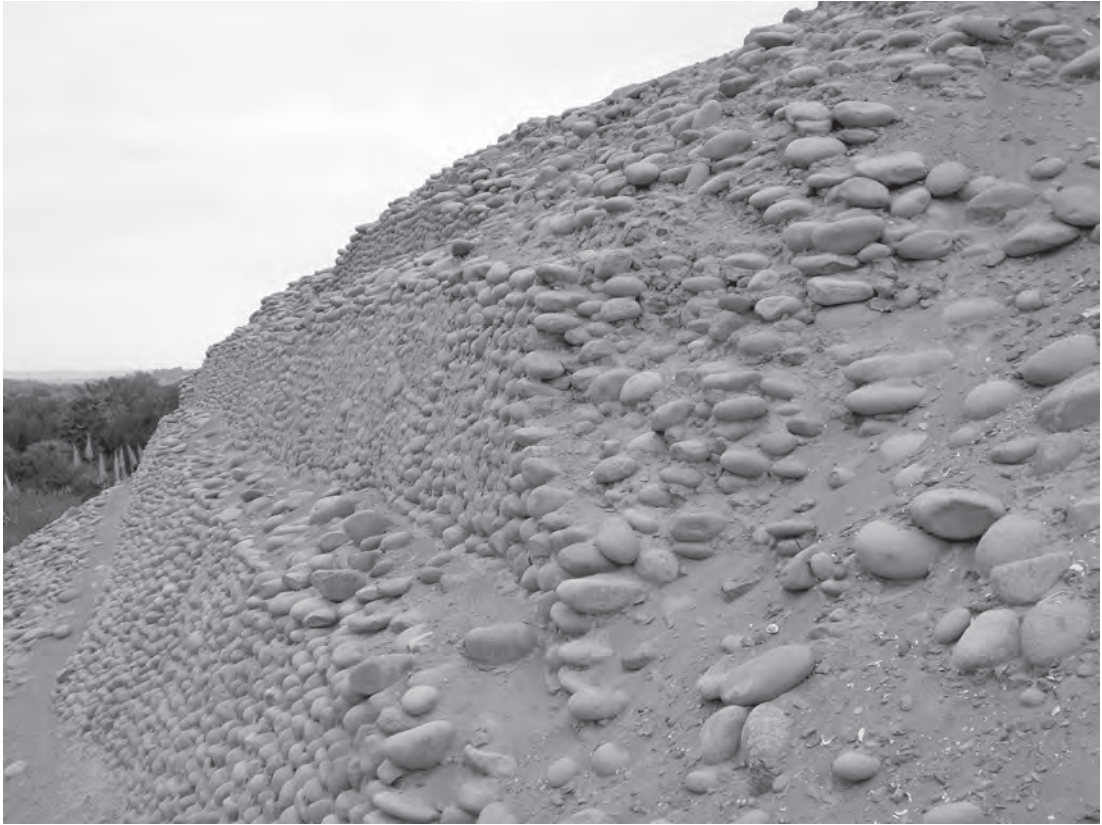
*Figura 5. Muros de contención del lado este de la Plataforma del lado este de la Plaza 1.*

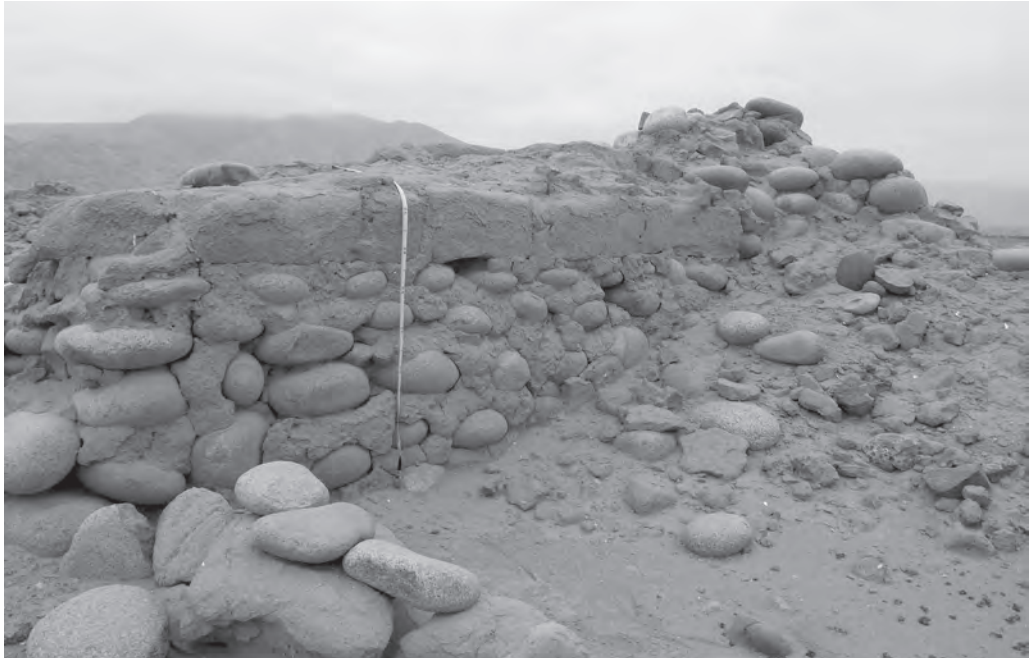
*Figura 7. Estructura del área A de Tambo Viejo construido de cantos rodados y adobes.*

de preferencia por su abundancia en las proximidades del sitio. Los cantos rodados fueron sentados sobre argamasa y finalmente las paredes habían sido cubiertas con un enlucido también de barro. Este tipo de construcción es identificado como pirca. Mientras algunas estructuras fueron hechas exclusivamente de cantos rodados, en otras es observable que tanto cantos rodados como adobes fueron combinados (Fig 7). Los muros de las estructuras tienen un ancho de 50 cm y fueron levantadas de dos alineamientos de cantos rodados y/o adobes. Tal vez indicando una función distinta, los muros de algunas estructuras son poco más anchos.

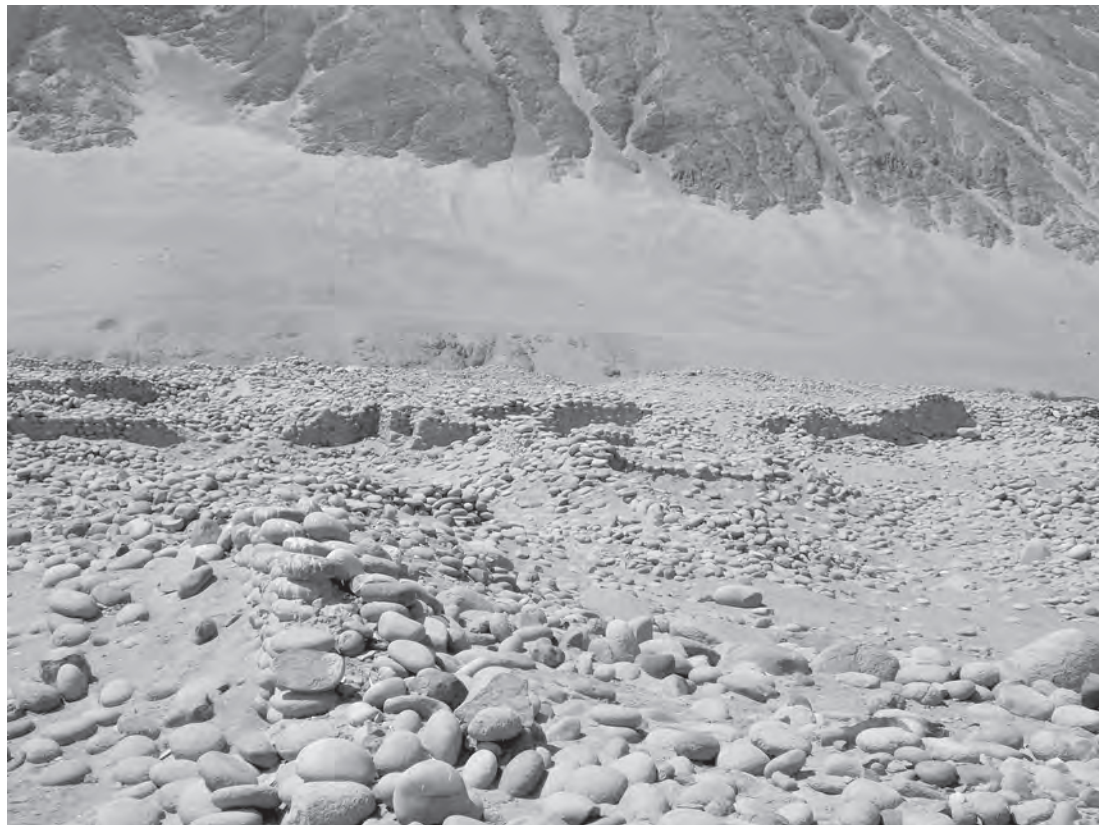
Figura 9. Estructuras del área D de Tambo Viejo.

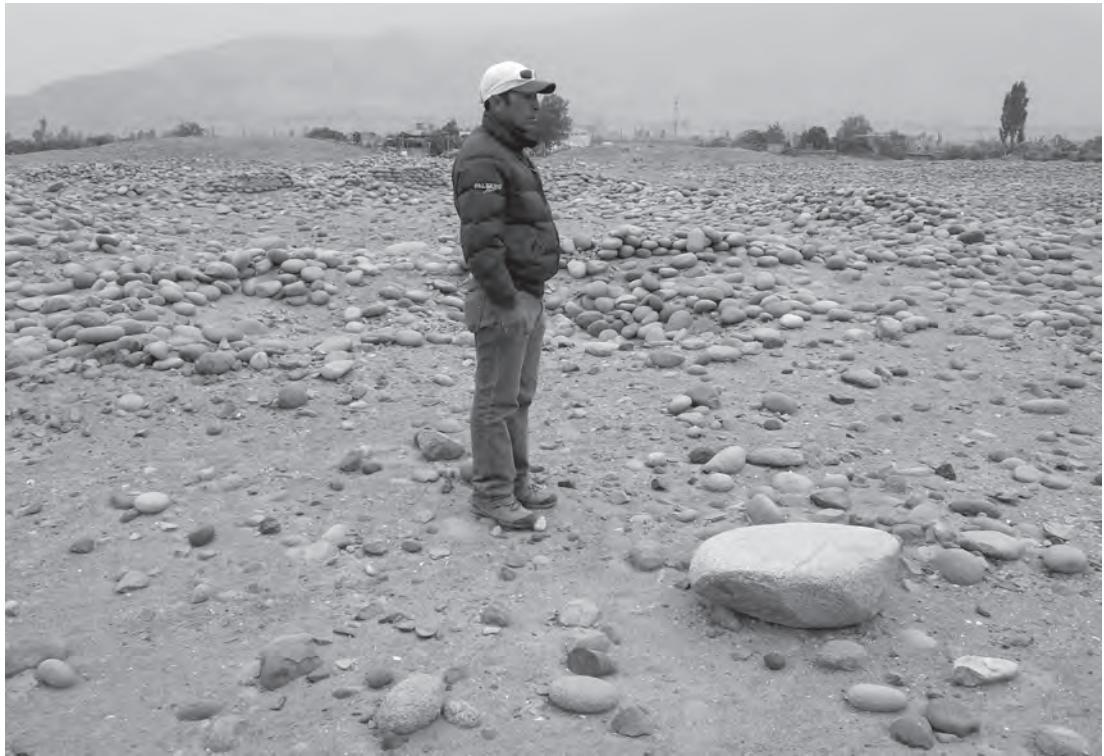
*Figura 11. Batán asociado a uno de los patios del área C.*

Paralelo al muro este del recinto, en la parte exterior, se hallaron hoyos cuadrangulares de un metro de diámetro y un metro de profundidad. Los hoyos tienen una pared de pirca y posiblemente fueron estructuras destinadas para depositar productos. Entretanto, un batán aparece en la esquina noreste del patio, mientras que otro batán fue observado detrás del cuarto elevado. Es de destacar que tanto las estructuras cuadrangulares con pared de pirca, como los batanes (Fig 11), siempre aparecen asociadas a estructuras habitacionales; en particular, los batanes ocurren en todos los patios e indica que fueron elementos primordiales de las estructuras que cumplieron una función doméstica. En efecto, Cobo (1956[1653]: 243; Rowe 1946: 221) es bastante específico al anotar acerca de la importancia de los batanes.

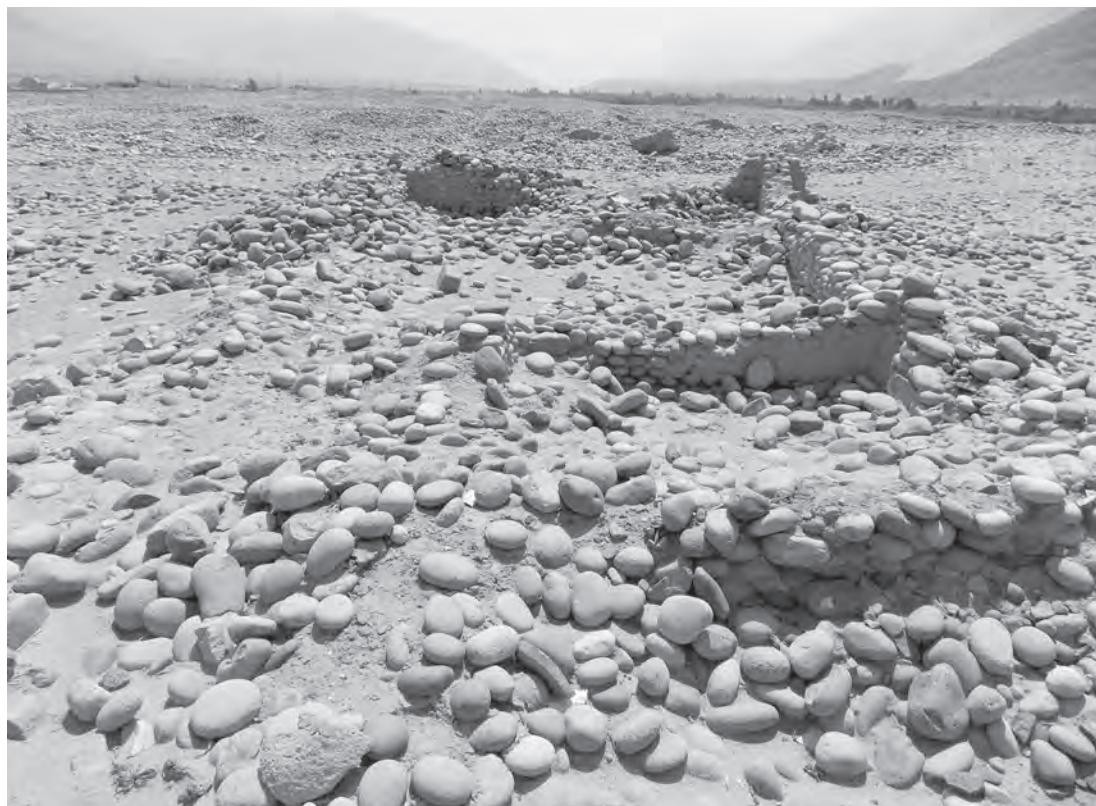
*Figura 13. Estructuras residenciales del área D.*

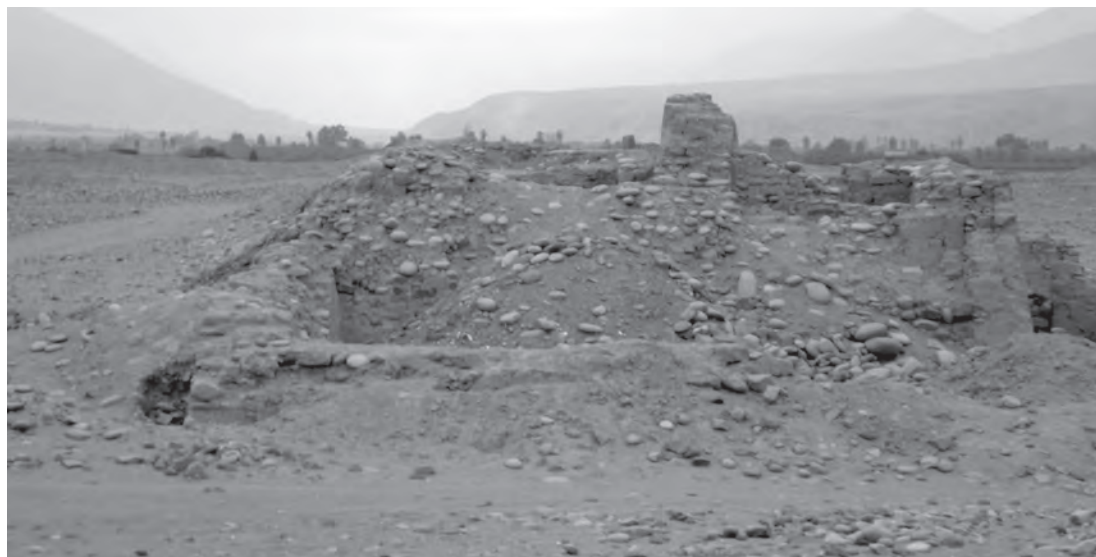
*Figura 16: Iglesia ubicada al lado oeste de la Plaza 1.*

Asimismo, no cabe duda que la estructura de lado oeste de la plaza 1 es de tiempos coloniales. Tal como ya se anotó, la sección sur de dicha estructura fue la iglesia (Fig 16) y que obstruye el camino Inca que ingresa a la plaza del lado oeste. Dicha estructura, especialmente en la sección de la iglesia, al igual que el horno, había sido dotada de un muro de contención levantada en base a cantos rodados y que llegó a cubrir el muro de adobes con enlucido blanco establecido inicialmente.

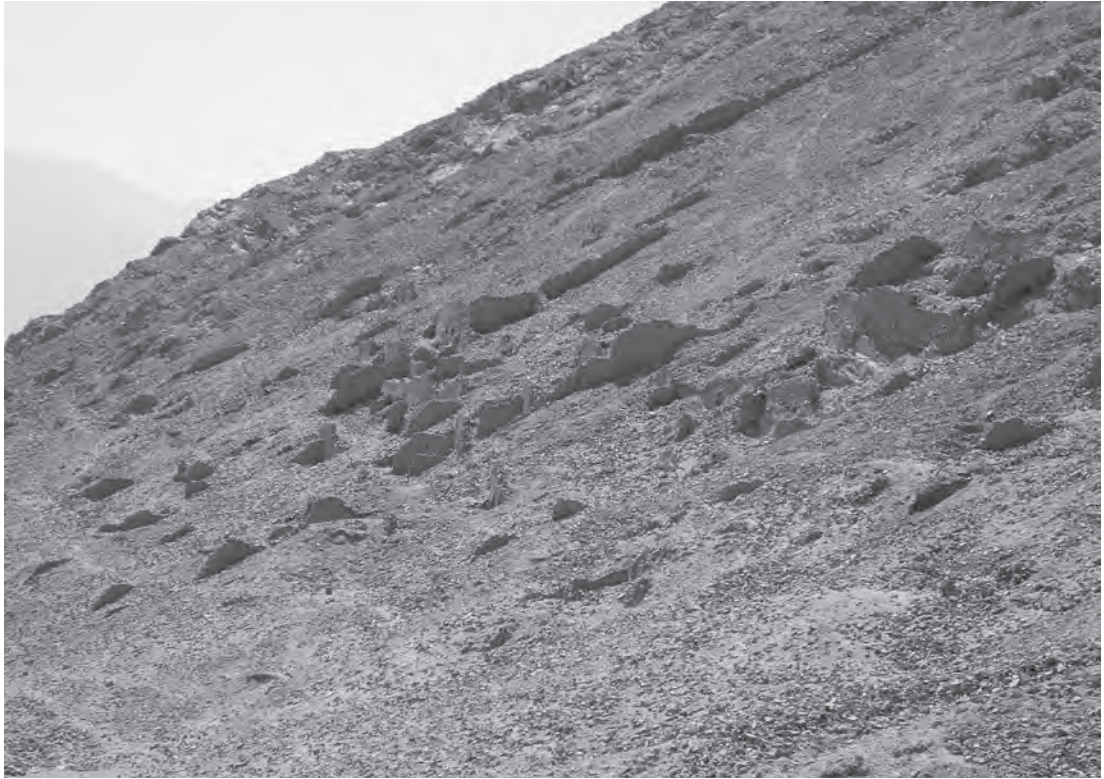
*Figura 18: Sitio arqueológico de Sahuacarí.*

Por su parte, Sahuacarí está en buen estado de conservación, excepto el derrumbamiento de las estructuras debido a su ubicación en una pendiente. Efectivamente, las estructuras de este sitio habían sido levantadas sobre terrazas artificiales y los muros hechos de piedras extraídas del mismo cerro, unidas con barro. Contrario a Tambo Viejo, los cantos rodados no fueron utilizados en Sahuacarí. Por esta razón, el sitio aparece perfectamente camuflado en tanto el color de los muros (*pirca*) es la misma que del cerro, lo que hace difícil obtener buenas fotografías del sitio. La mayoría de las estructuras son cuadradas, con una dimensión de 3 X 3 m como promedio. Entre las varias estructuras también es todavía observable la presencia de pasadizos que conecta las varias secciones del sitio.

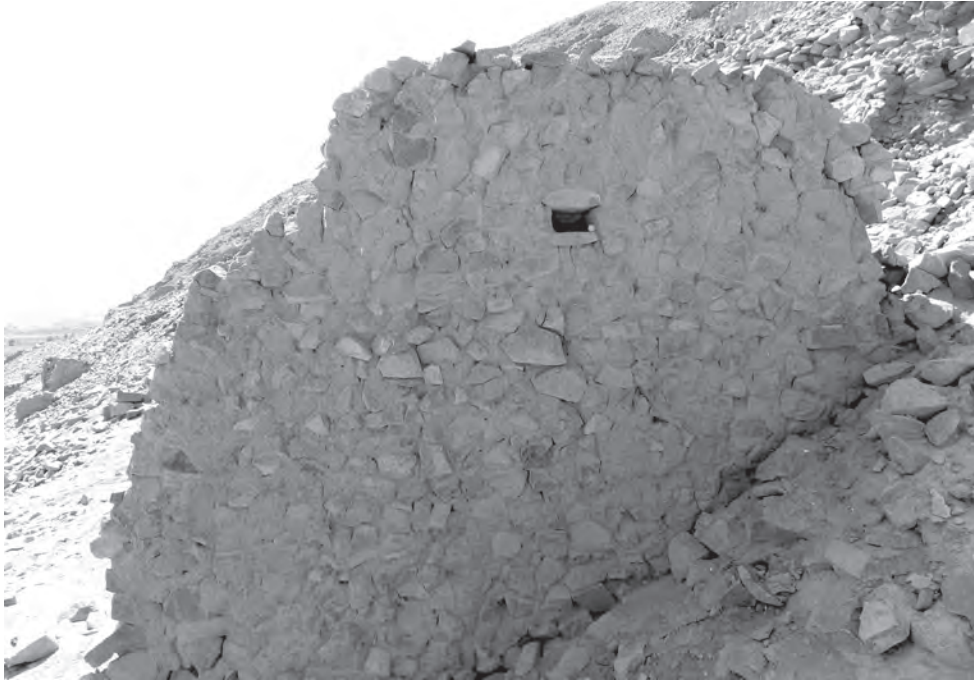
*Figura 19: Estructura de Sahuacarí manteniendo más de tres metros de altura.*

Algunas de las estructuras de Sahuacarí se han preservado manteniendo más o menos su tamaño original (Fig 19), pero muchas otras se han derrumbado, quedando solamente la sección de la base de las estructuras. Los muros mejor preservados alcanzan una altura de hasta 3 m y como tales más altos que los muros encontrados en el mismo Tambo Viejo. A una altura entre 1,2 y 1,8 m aparecen pequeños nichos cuadrangulares (15 x 15 cm), en el lado interno de las estructuras (Fig 20). Al mismo tiempo, se pudo constatar la presencia de pequeños accesos que miden 60 cm. Igualmente, en asociación a las estructuras existen pequeñas estructuras rectangulares y hundidas que tal vez funcionaron a modo de depósitos.

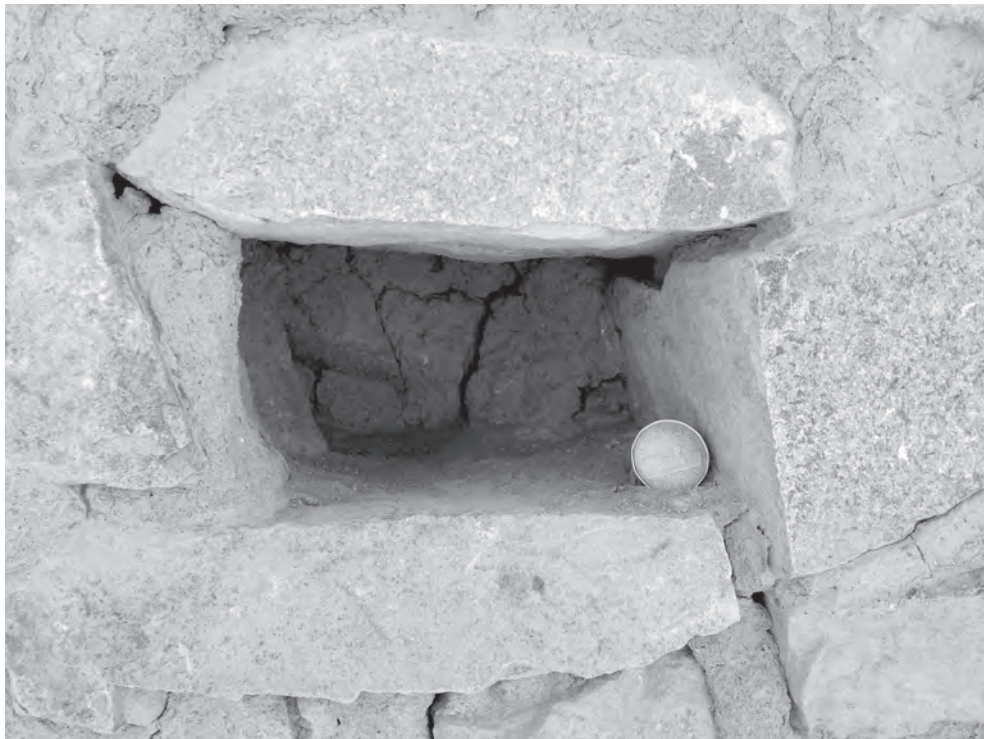
*Figura 20: Pequeño nicho de una estructura de Sahuacarí.*
