SISTEMA DE ALMACENAMIENTO EN EL VALLE MEDIO DE CAÑETE Y SU IMPORTANCIA PARA EL MANTENIMIENTO DEL ESTADO INKA

FAVIO RAMÍREZ MUÑOZ*

MUSEO MUNICIPAL DEL DISTRITO DE CERRO AZUL
favramirez@gmail.com

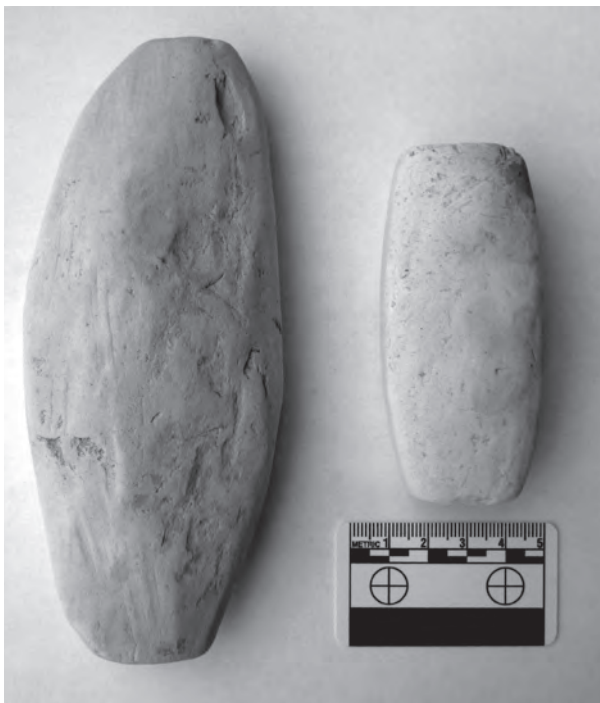
Figura 3. Artefactos de diatomitas.

artefactos) nos señalan que la cantera más próxima a Cañete sería la ubicada en Pisco donde existen enormes estratos de diatomitas, por lo que es probable corresponda a esa zona desde el cual se realizó su tránsito hasta las colcas del valle medio de Cañete utilizando los caminos incas que unían diversas edificaciones estatales. (Fig. 3).
