## EXCAVACIONES EN LOS ANDENES DE ANDAMARCA, CUENCA DEL RÍO NEGROMAYO, LUCANAS, AYACUCHO<sup>1</sup>

*Mag. Manuel Aguirre-Morales P.<sup>2</sup>*

La presente comunicación describe de manera preliminar parte de los resultados de las excavaciones realizadas en el año 2005 en varios sectores de andenes cercanos a la localidad de Andamarca, Distrito de Carmen Salcedo, Provincia de Lucanas, Región Ayacucho. Se describen los andenes investigados y los criterios tomados en cuenta para la elaboración de una tipología de andenes que permite diferenciar los andenes edificados por los Huari de aquellos construidos por los Incas. Con la finalidad de graficar estas diferencias, se presentan algunos ejemplos tomados de nuestras excavaciones y se plantean algunas hipótesis preliminares sobre la construcción, producción y mantenimiento de los andenes. Finalmente, se evalúa la problemática de la investigación arqueológica sobre los andenes discutiendo acerca de su época de construcción inicial, reconstrucciones y la naturaleza de los cultivos en ellos producidos en tiempos prehispánicos, así como los retos que implica su rehabilitación y la producción en andenes hoy abandonados en los Andes centr

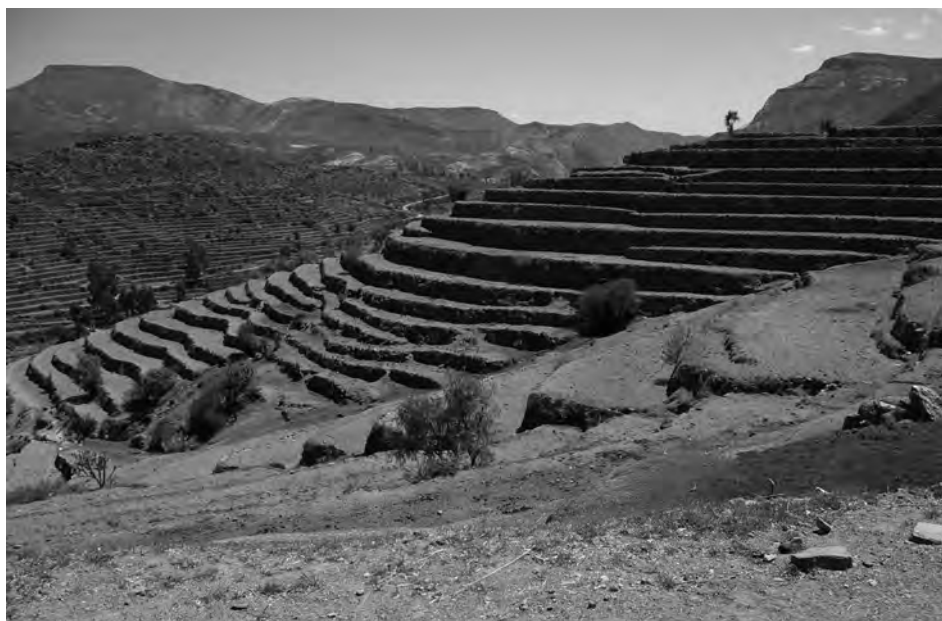
**Foto 2. Tipo 1a y 1b.- Andenes Incas tipificados por su forma constructiva: Sección del muro trapezoidal realizado en dos hileras, inclinación hacia el interior entre 5 y 20 °, esquinas con amarres y presencia de cascajo en el andén adosado a la cara interna del muro cuya función es el drenaje. Andenes ubicados en el sub-sector de Patahuasi, Sector de Chimpa en Andamarca.**

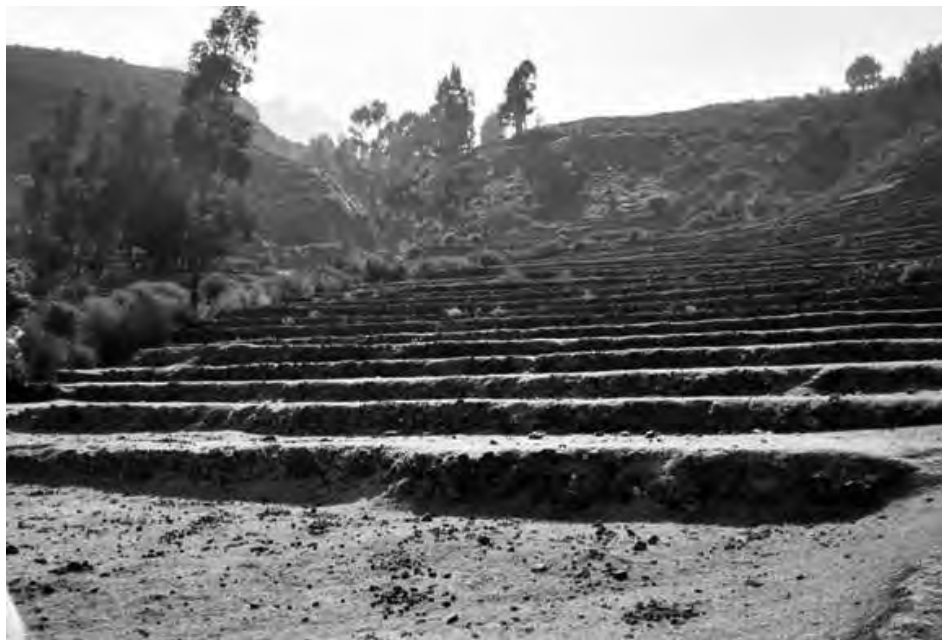
Foto 3. Tipo 2a y 2b.- Andenes pre-incas de filiación Huari (Horizonte Medio). Se caracterizan por muros cons-truidos a una sola hilera, sin amarres en las esquinas, y muros de contención verticales. Los andenes suelen ser más bajos y las plataformas más anchas.

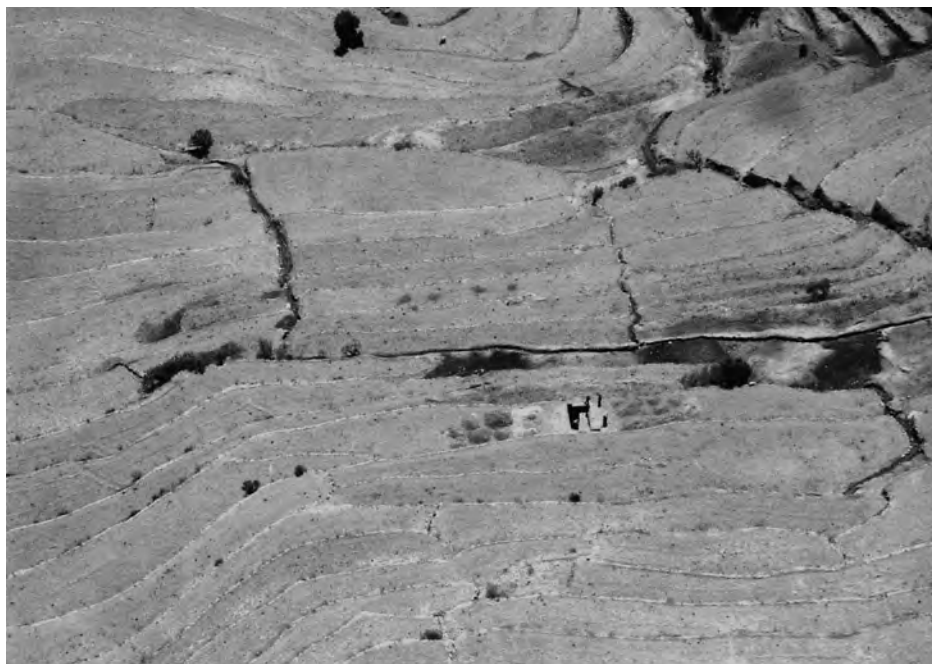
*Foto 5. Panorámica del sub-sector de andenes de Sillitu visto desde la parte superior en la que se observa la ubicación de la trinchera N° 01. Se puede observar la cuidadosa separación de los suelos en montículos excavados de los andenes, siguiendo el orden en que fueron extraídos para su reposición al final del trabajo, tal cual fueron encontrados en la estratificación antes de nuestras intervenciones.*

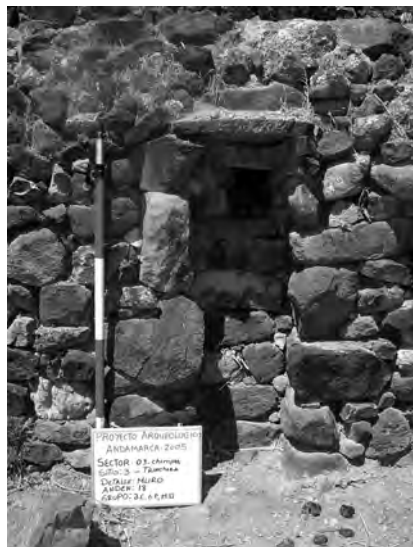
Foto 6. Boca de la canaleta en la cara del muro llamada "Paccha" por los andamarquinos.

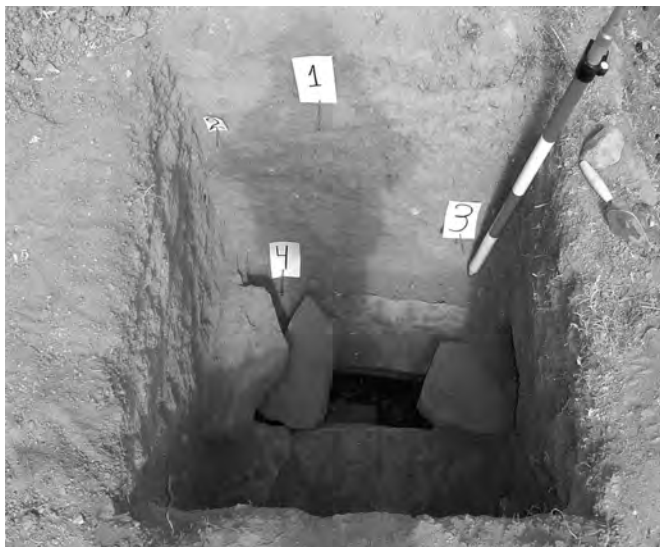
Foto 7. Cala 02 excavada en el sub-sector de andenes de Sillitu – Sector de Chimpa. Se aprecia la parte final de la canaleta de drenaje subterráneo cercana a su desembocadura en el muro de contención del andén N° 4.

La cala permitió además documentar la técnica constructiva del canal que posee un lecho o cama hecho de mortero de barro y arcilla, y,

lajas de piedra que forman la solera y los muros laterales del canal así como las tapas del mismo. Este mismo mortero recubre las paredes y el techo de las del canal evitando así la pérdida de agua por filtración. Por otro lado, los perfiles de la cala revelaron cómo el andén N° 4 también había tenido varias etapas de refacción detectándose nítidamente tres de ellos, todos tardíos.

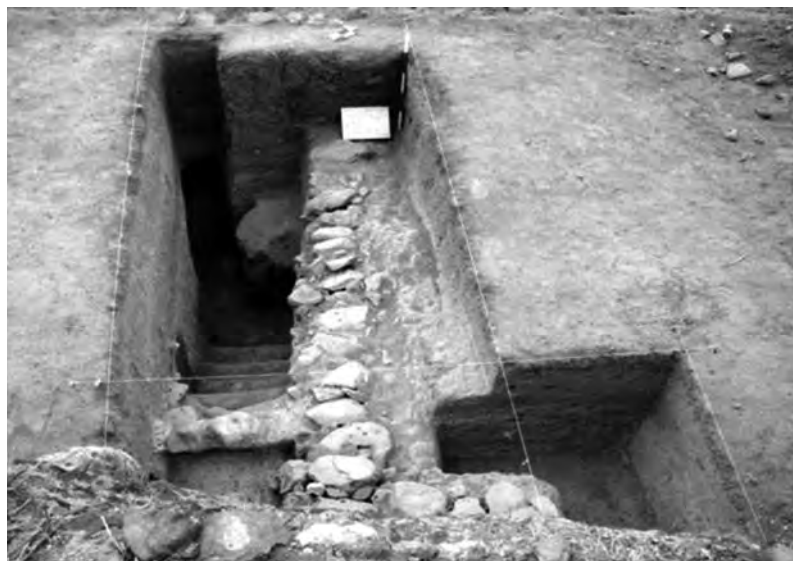
Foto 8. Vista en planta de la excavación de la trinchera N° 01 en el sub-sector de Sillitu – sector de Chimpa. Se aprecia la estratificación del andén N° 4, la canaleta de drenaje subterráneo hallada en su interior y los canales laterales adosados al muro de contención del andén N° 5.

El andén N° 4 también tiene un canal lateral que corre paralelo al muro del andén N° 5, en la parte de la plataforma adyacente a la base del muro del mismo. Una extensión de la excavación de 1m. x 1m. fue realizada hacia el Norte para documentar los contextos del otro lado del canal de drenaje principal para ver si en el otro extremo también existía el mismo canal colector lateral.

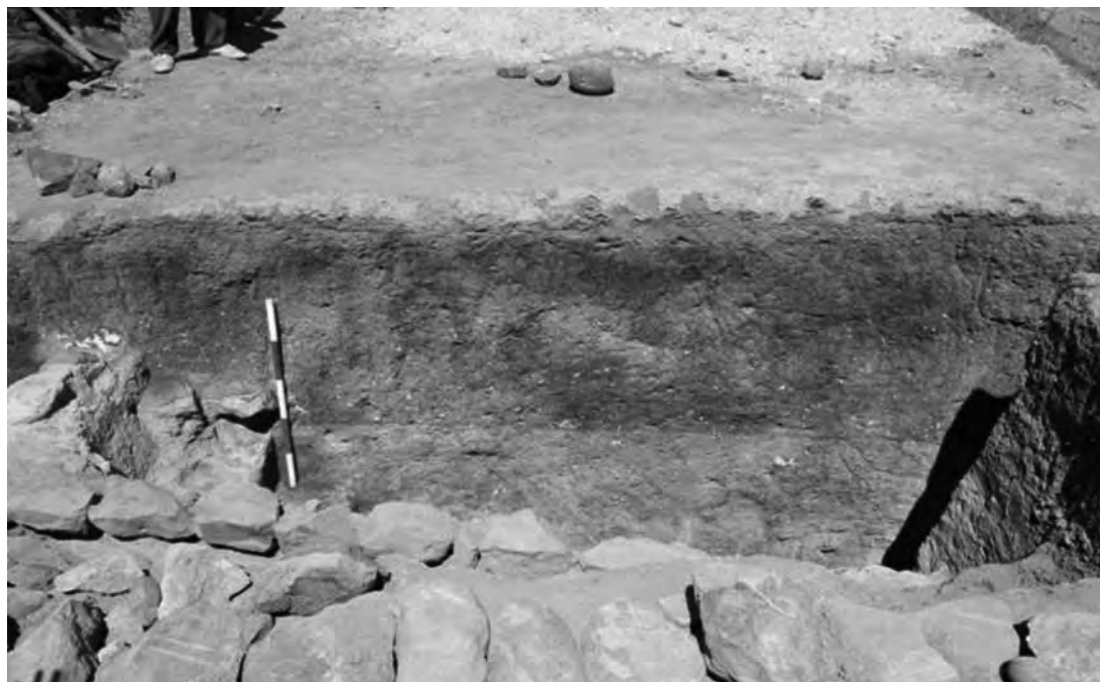
*Foto 9. Detalle del perfil Sur de la excavación de la trinchera N° 01 en Chimpa. Nótese la diferencia de color entre las tres capas presentes en la estratificación.*

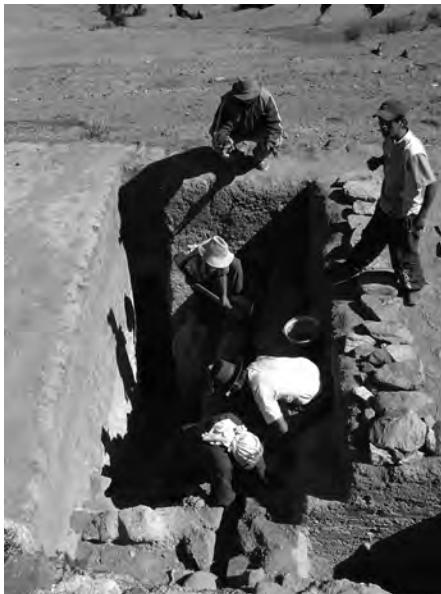
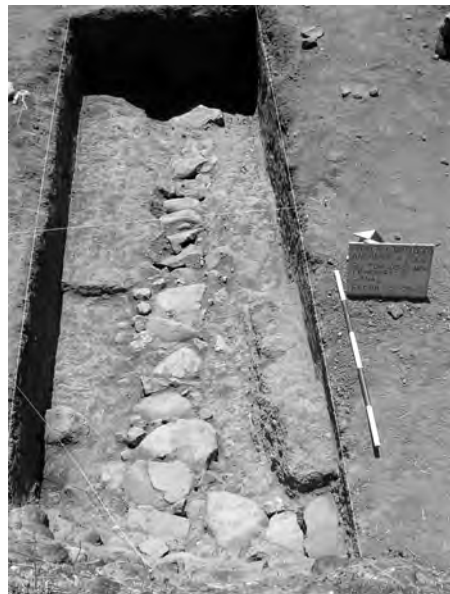
Foto 10. Rehabilitación y consolidación del canal de drenaje subterráneo del andén N° 04 en el sub-sector de Sillitu – Sector de Chimpa.

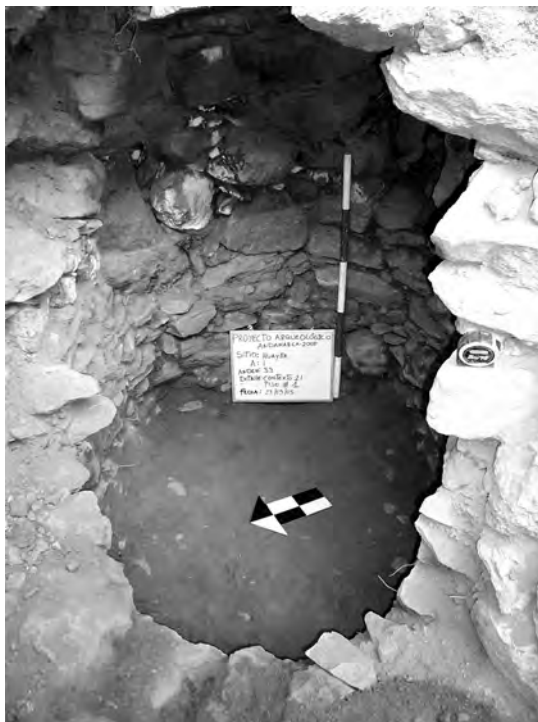
**Foto 12. Chullpa ubicada al interior del andén N° 33 en el Sector de Huaylla.**

La Trinchera 01 excavada en el sector de Huaylla, se ubica en el Andén N° 33, en el sub-sector denominado Lambracha, a una altitud de 3,500 m en el piso ecológico Quechua. Su localización geográfica exacta es UTM: L18 0612049 – 8407576.

En la base del muro de contención del andén N° 33 existe un canal de riego construido por una hilera de piedras unidas por mortero de barro que canalizan el agua y que posibilita el riego por inundación de la plataforma del mismo. El muro de contención de este andén N°

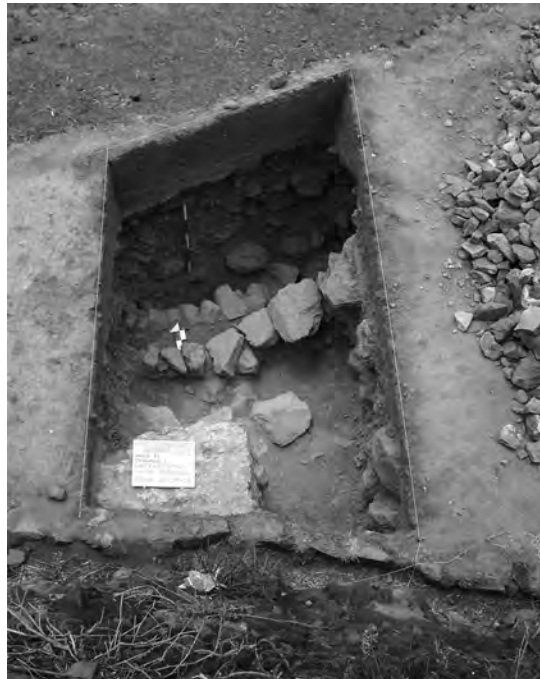
**Foto 13. Detalle de la trinchera N° 01 excavada en el andén N° 33 en el Sector de Huaylla donde se aprecian los dos muros asociados a la chullpa la cual se ubica al Este.**

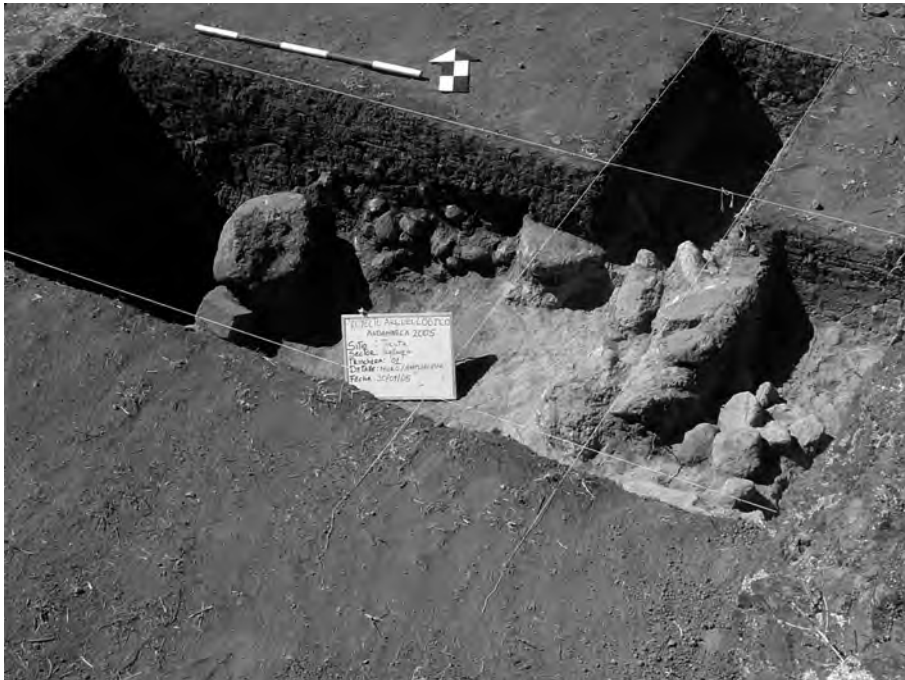
Foto 14. Trinchera N° 01 excavada en el andén N° 9 del sub-sector Llosllasqa – Sector de Tucuta. Nótese a la izquierda el muro de contención del andén enterrado y a la derecha la estructura de probable uso doméstico

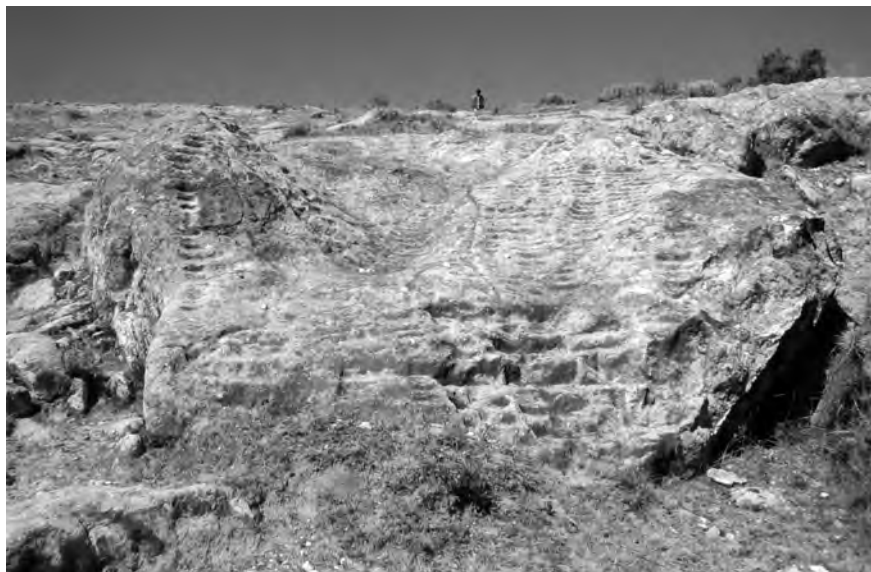
*Foto 16. Vista en detalle de una maqueta de andenes ubicada durante las prospecciones en la margen izquierda del río Negromayo.*
