# EL TAMBO REAL DE TAPARAKU (HUÁNUCO - PERÚ)

Eberth Serrudo Torobeo

**E**l presente artículo trata acerca de uno de los sitios arqueológicos que vienen siendo investigados como parte del Proyecto Arqueológico “Sistema Vial y Asentamientos Tawantinsuyu entre Huánuco Pampa y Huamachuco”.

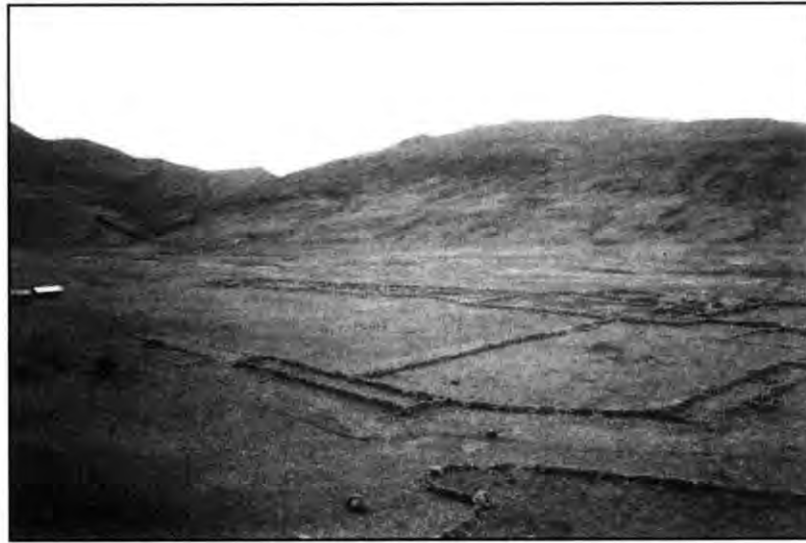
*Foto 1. Vista panorámica de la plaza trapezoidal. Nótese las tres kallankas.*

En Taparaku las tres kallankas son de dimensiones similares (50 x 8 m aprox.), dos de las cuales se encuentran en la parte más occidental del sitio, delimitando uno de los lados de la plaza; una tercera se ubica al sur y está asociada a otro recinto de planta rectangular. Los accesos a estas estructuras desembocan en la gran plaza trapezoidal; al parecer, cada una de estas estructuras tiene 6 vanos, que en la actualidad han colapsado y es difícil poder distinguirlos. La albañilería empleada en la construcción de estas estructuras tiene similares características a la empleada en la mayoría de edificaciones; para la construcción de muros se utilizaron piedras canteadas unidas con argamasa de barro con aparejos rústicos (Fotos 1 y 2).

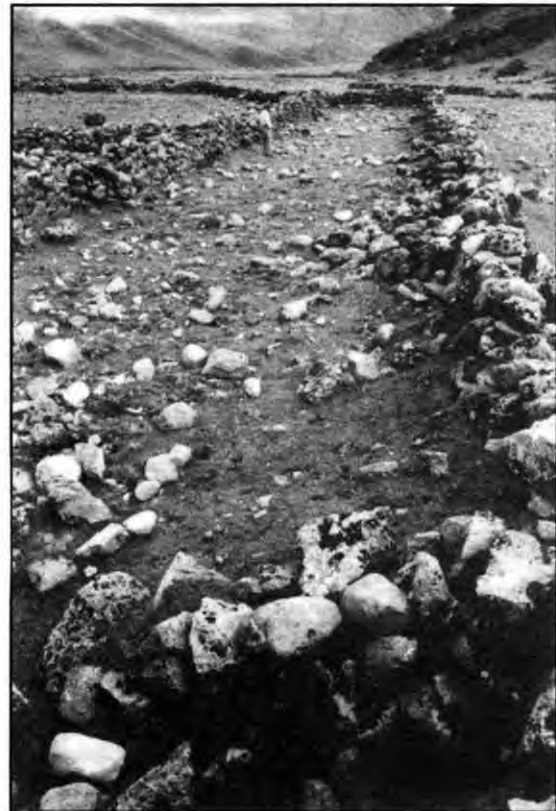
*Foto 2. Detalle del interior de una de las kallankas ubicadas al sur de la gran plaza trapezoidal.*

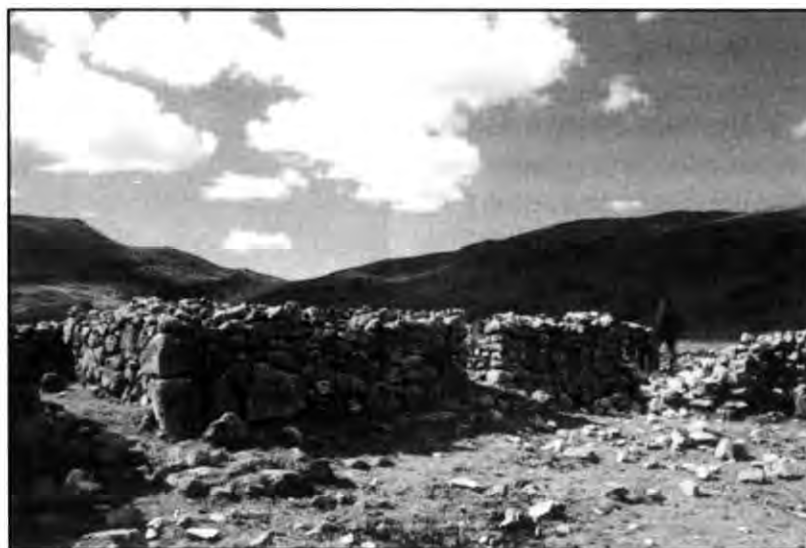
*Foto 3. Una de las estructuras rectangulares que corresponderían al alojamiento de los grupos de elite.*

Dentro de este cerco se distinguen 2 recintos simétricos alineados y orientados en un eje de 60° NE, separados por corredor orientado a 30° SE. Ambos son de planta rectangular con el vano de acceso hacia el sur. Estos dos recintos rectangulares son los únicos que muestran en sus paramentos un acabado más fino dentro de todo el asentamiento; las piedras han sido canteadas, labradas y pulidas para luego ser unidas con argamasa de barro (Foto 3).

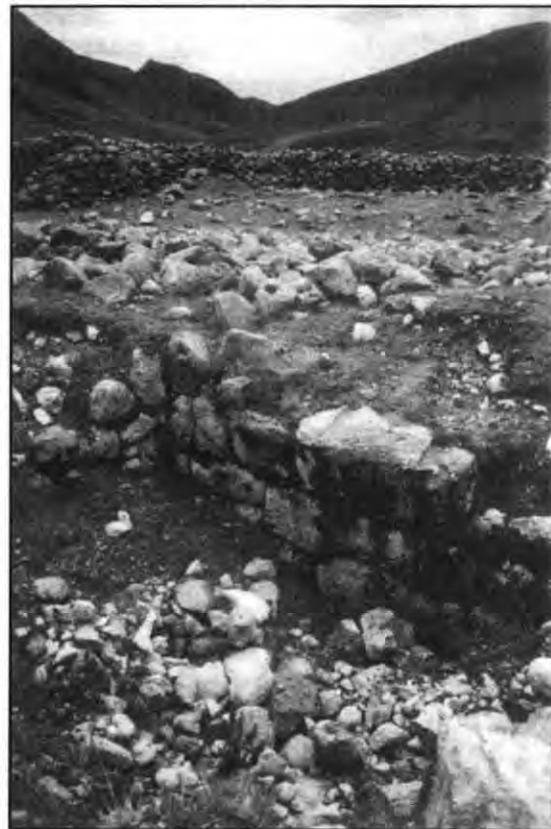
*Foto 4. Restos del baño litúrgico en el sector de elite (Incahuasi). Nótese las canaletas labradas en la piedra.*

Orientada en el mismo eje de estos edificios (60° NE) se encuentra una fuente o baño "litúrgico". Se trata de una estructura de planta rectangular edificada por de-

bajo del nivel del terreno; la mampostería que presenta es de bloques de piedras labradas y pulidas, mostrando en uno de sus lados dos canaletas labradas en una sola piedra.

El fino acabado en sus paramentos, lo restringido de su acceso y el baño litúrgico indican la importancia que tuvo dentro del asentamiento (Foto 4). Quizá pudo ser la residencia de las autoridades locales y/o provinciales, razón por la cual denominamos este sector como Incahuasi.

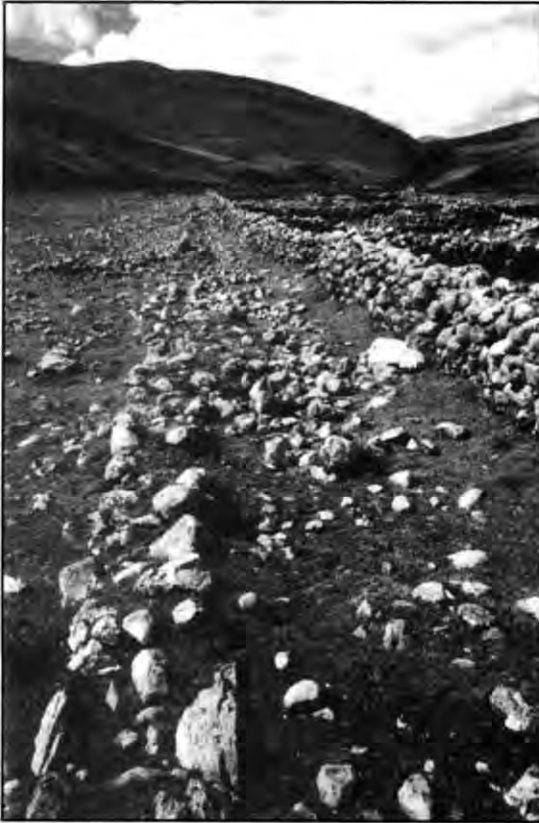
Foto 5. Cimientos de muros que forman parte del Aqllahuasi.

Todo el conjunto está delimitado por un muro perimétrico cuyo único ingreso es por la parte sur; aquí se ubica un recinto que, al parecer, pudo tener la función de controlar el ingreso al área restringida. Paralelos al corredor central existen otros 2 pasadizos o corredores formados por el muro perimetral y la parte posterior de cada hilera de recintos; en los tres casos siguen un eje de orientación de 30° SE. La simetría de los recintos y la distribución del espacio hacen suponer el uso de unidades de medida con el fin de obtener trazados repetitivos (Foto 5).

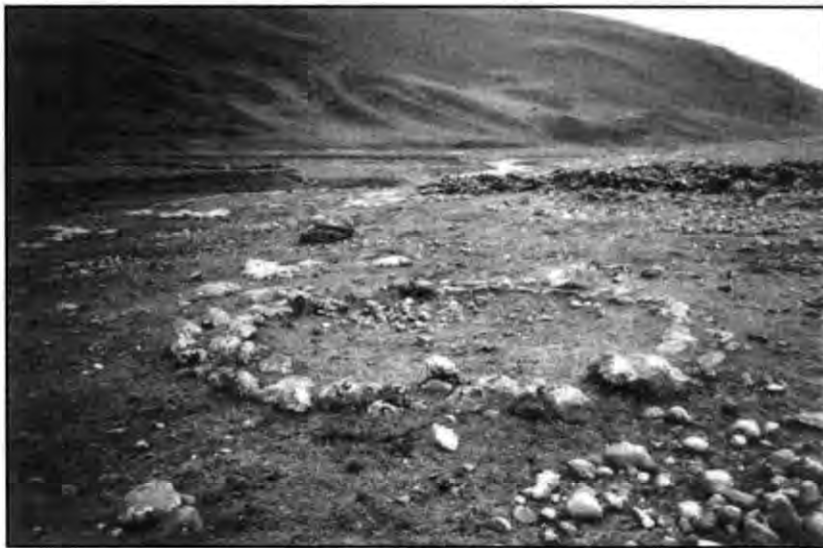
Foto 6. Estructura de planta circular que posiblemente funcionó como colca o depósito.

Se han reconocido y mapeado más de medio centenar de estructuras circulares dentro del área que cubre Taparaku (Foto 6).
