ESTIMACIÓN DE RIESGO DE DESASTRE EN LAS QUEBRADAS DE SANTA CECILIA Y PILACUCHO DEL BARRIO SANTA ANA, AYACUCHO, 2014

FREDDY LEÓN NINA¹

UNIVERSIDAD NACIONAL SAN CRISTÓBAL DE HUAMANGA
leondeosqonta@outlook.com

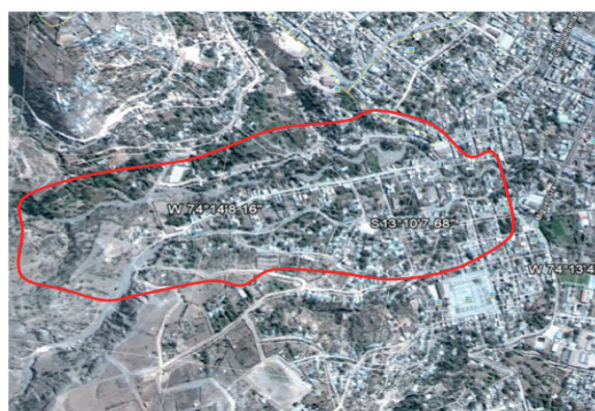
Fig. 1. Vista satelital y panorámica de la unidad de análisis: Quebrada Unión Santa Cecilia-Santa Ana y Pilacucho, Ciudad de Ayacucho.

El Barrio de Santa Ana, presenta una superficie de 14.05 ha que representa el 0.76% de la superficie ocupada por la ciudad de Ayacucho, concentra una población de 1,124 habitantes que ocupan en promedio 225 viviendas, con una densidad promedio de 80 hab/ha. Compromete a las zonas ubicadas sobre ambas márgenes de los ramales de la quebrada Pilacucho (Fig. 1.).

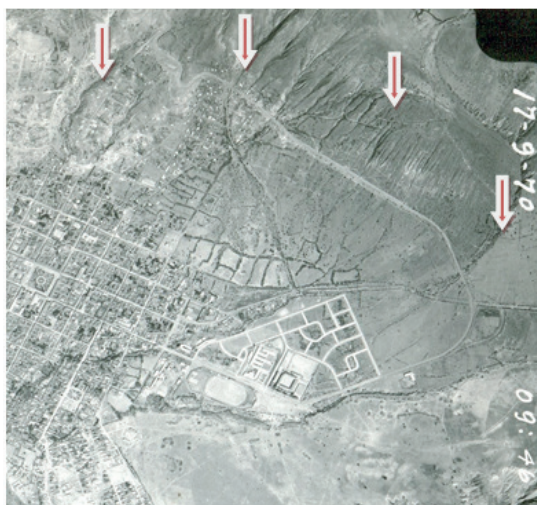
Fig. 1. Fotografía Aérea de la franja del C° La Picota y parte de C° Cabrapata. Servicio Aerofotográfico Nacional (1970).

La topografía del Cerro Cabrapata es empinada de índice de masividad muy montañoso, en el cual nos señala que ésta mini cuenca de Pilacucho, es muy peligroso por su configuración litológica. En estaciones lluviosas, la carga erosiva inunda los lechos y cauces de las quebradas, la zona presentan valles angostos, huaycos y cárcavas que atraviesan gargantas abruptas y terminan en fondos estrechos con ocupaciones de viviendas, con cotas que varían desde los 2,760 msnm hasta los 3,200 msnm (Figura 1).

Según el Servicio Aerofotográfico Nacional (1970). La Ladera del C° la Picota, Huaschura y C° Cabrapata; es una montaña rocosa de formación volcánica y sedimentaria, con una serie de redes de drenaje naturales areno limosos bien graduada de origen sedimentario antiguo (conglomerado pleistoceno); sin embargo, la topografía fue discontinua por el material rocoso separados, por planos de debilidad como estratificación y exfoliación claramente se diferencian los colectores naturales en la margen izquierda del río Alameda. La microcuenca recepciona la carga pluvial y los materiales sedimentarios hacia el fondo del río Alameda. Mediante la observación e interpretación de fotografías aéreas y fotografías en el terreno; se considera una amenaza constante en los riesgos y sus efectos adversos en la población de la ciudad de Ayacucho y prevalecen altos niveles de vulnerabilidad.

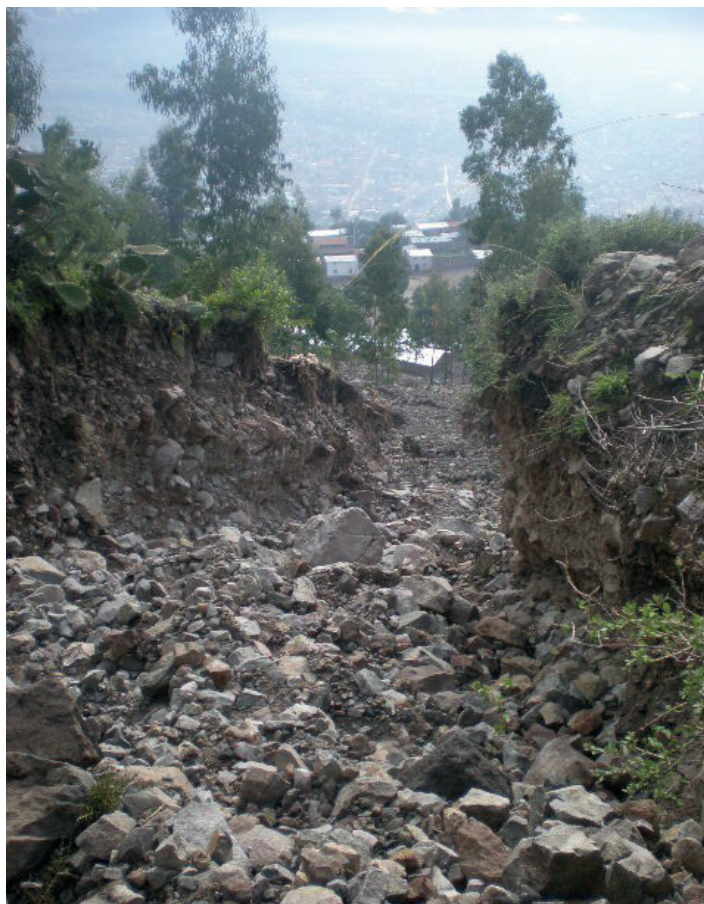
Fig. 4: Cauce nuevo y lecho gravoso del alud 16/12/2009.

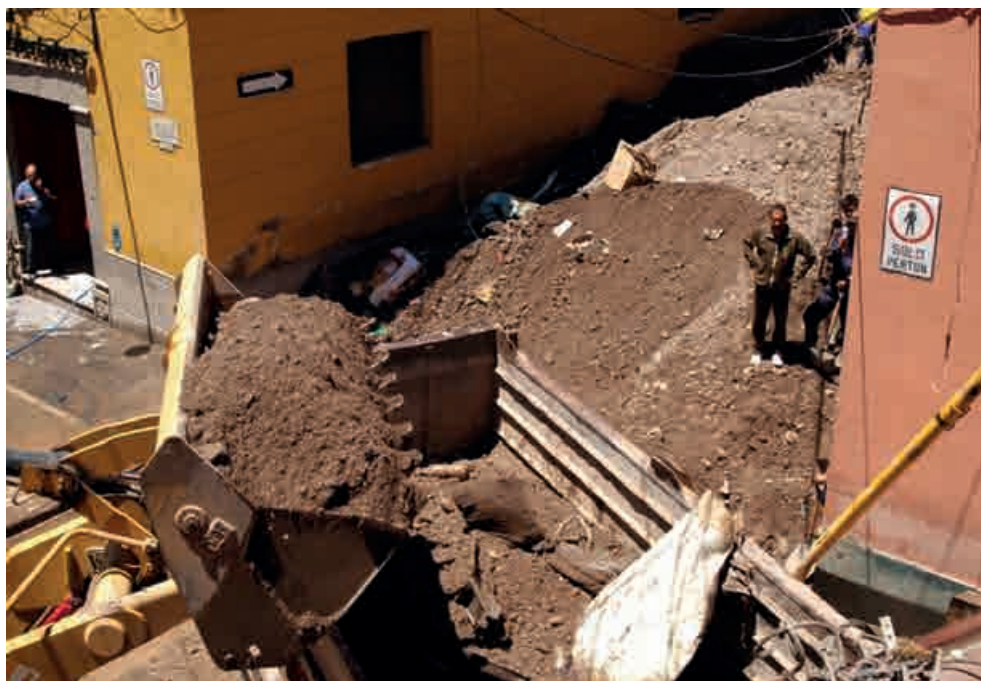
Fig. 5: Acumulación de material acarreado y depositado entre el Jr. 28 de Julio y San Martín: 17/12/ 2009.

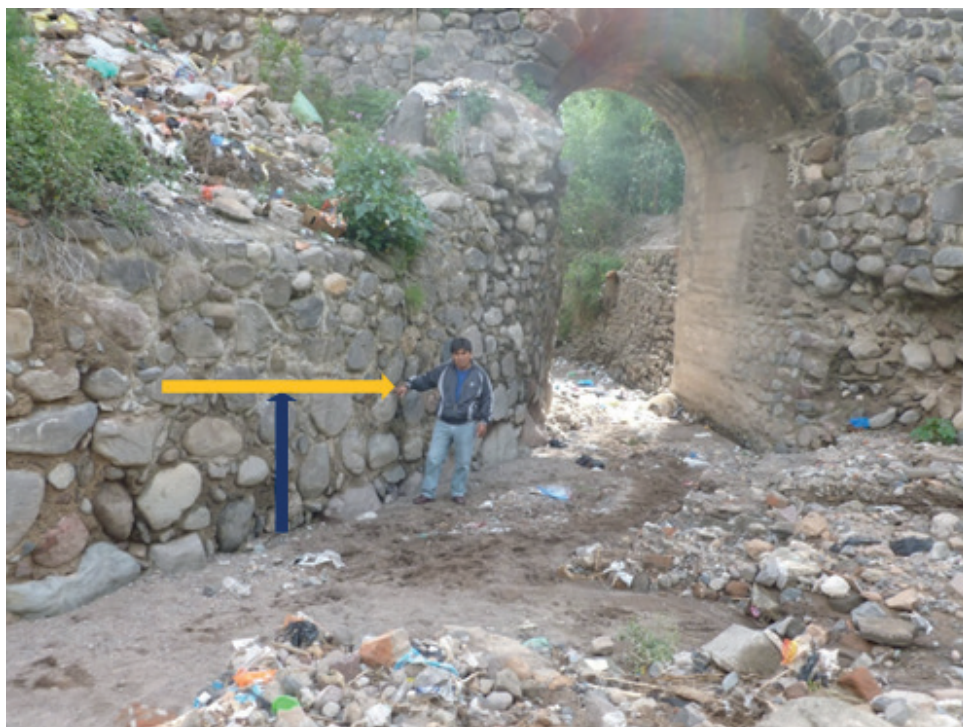
Fig. 6 Evidencias del caudal de 80 Cm de altura aproximadamente que alcanza en el Puente de Sotocchaca en periodo de crecida y avenida de huaycos.

La red de drenajes del río Alameda tiene varios afluentes a lo largo de su recorrido, entre las cuales destacan por su magnitud, la quebrada de Santa Cecilia y Pilacucho que confluyen en el puente Sotocc Chaca, que tienen su origen en los cerros de “Cabrapata”, “Huascahura” y el abra Pilacucho; el cual resulta ser un agente erosivo importante que activan los materiales coluvio-aluvial. Las vertientes se encuentra atravesada por quebradas y cumplen la función de colectores naturales de las aguas pluviales principalmente los meses de diciembre a marzo, los mismos que desembocan al río Alameda que atraviesa la ciudad de Sur a Norte. Precisamente por las quebradas de Santa Cecilia y Pilacucho, discurren gran volumen de agua cuando se producen los eventos de las lluvias torrenciales en la cuenca alta y a lo largo de ellas, se calcula que en total por ambas quebradas discurren unos 70 m³ que finalmente drena al río Alameda (Ver Fig. 6).

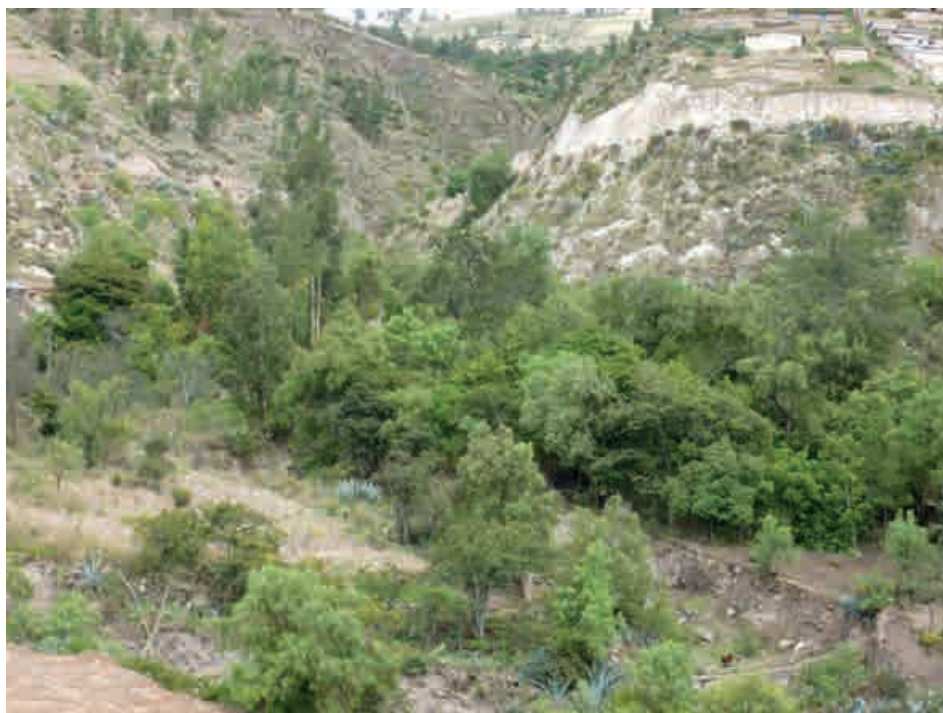
Fig. 4 Zona de Vida: Estepa Espinosa Montano Bajo Subtropical (ee – MBS) en la Q. Pilacucho.

Entre las asociaciones naturales que corresponde altitudinalmente es la zonas de vida: Estepa Espinosa Montano Bajo Subtropical (ee - MBS), se extiende por toda la subcuenca de Q. Pilacucho, que van desde 2,780 hasta 3,100 msnm zonas bien definidas orográficamente y climáticamente. La biotemperatura media anual es de 16.2 °C y con una precipitación de 553.4 mm/año (promedio de 47 años de registro meteorológico de Pampa de Arco, UNSCH). La provincia de humedad es de semiárido, esto se entiende que la evapotranspiración potencial es de 2 a 4 veces de precipitación, en efecto, existe la carencia de humedad y las asociaciones de los vegetales se adaptan al xerofitismo, como la “tuna de altura” (*Opuntia ficus - indica*), el “molle” (*Schinus molle*), “maguey” (*Agave americana*), “cactáceas columnares” (*Trichocereus peruvianus*) y la “chamana” (*Dodonaea viscosa*) arbusto perennifolios y resistente a la sequía estacional (Fig. 7).

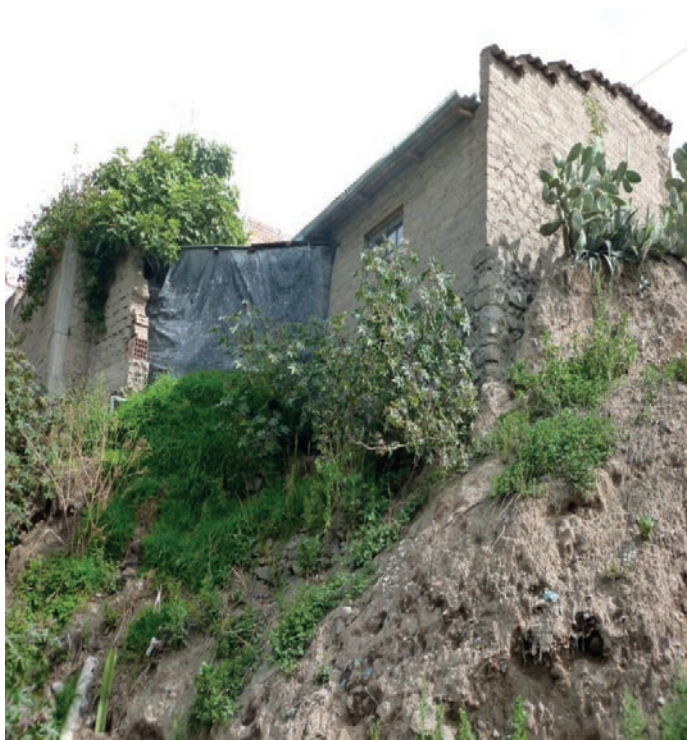
Fig. 8 Casas construidas de material de barro y adobe en los bancos y terrazas deleznales.
