DIAGNÓSTICO Y CAMBIOS ESPACIALES EN EL PARQUE ARQUEOLÓGICO DE OLLANTAYTAMBO

RESUMEN

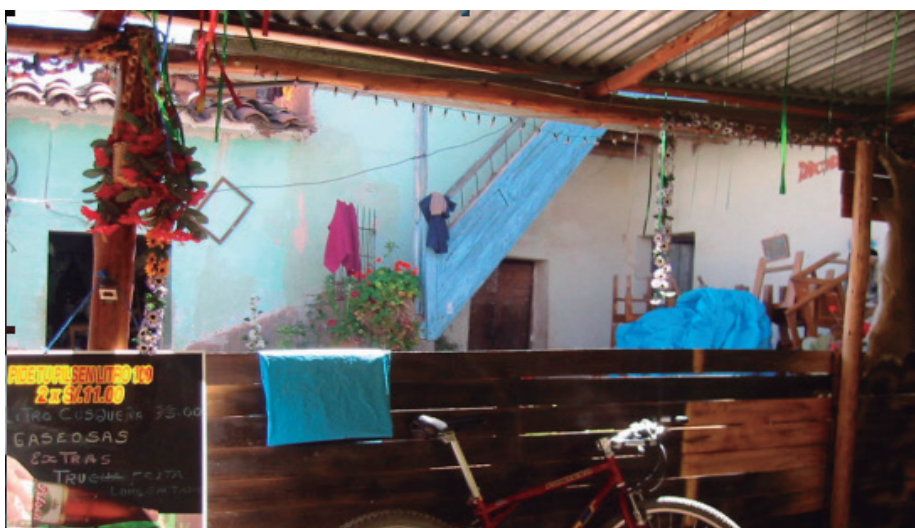
Figura 4: Registro de las condiciones de ocupación de vivienda

El Trapecio Monumental tiene un déficit en la infraestructura de servicios básicos, el 75 % de la población no posee agua y desagüe y el 25% solo cuenta con uno de estos servicios, (de uso común) mientras que el 9.04 % no cuenta con ninguno de estos servicios. Otra situación alarmante es el servicio deficiente de limpieza pública; donde se observan sectores desatendidos caso Araqhama ayllu, Cien ventanas, y la Zona no Monumental.

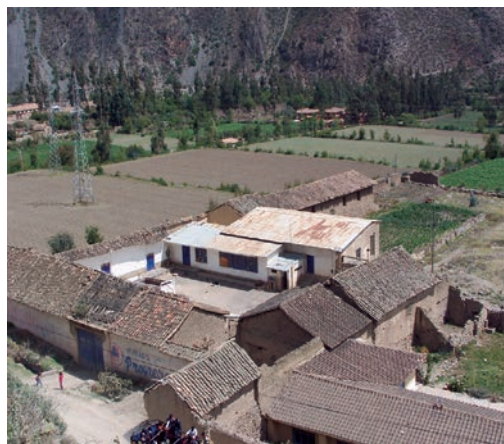
Plano y vivienda insertada en los andenes

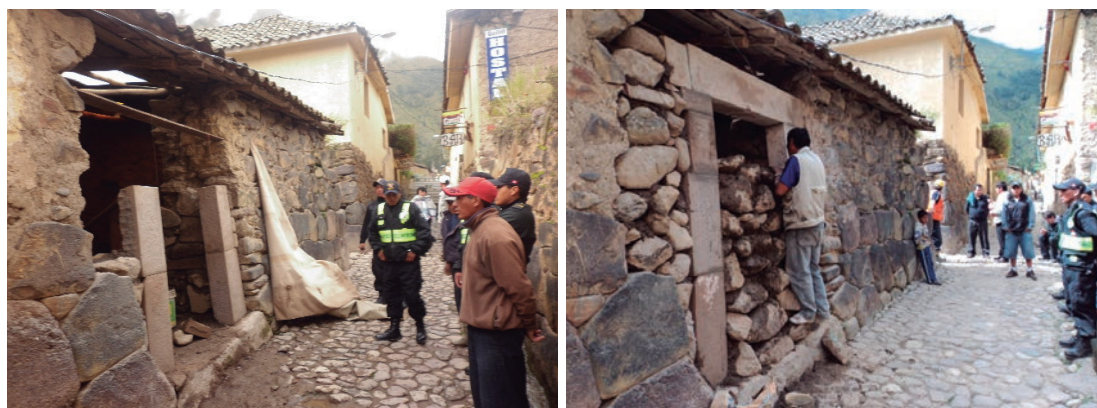
Un hecho que marco las trasformaciones, es producto de atentados como el que realizó el Sr. Luis Solís Barrientos, en la calle Horno s/n del Sector Urbano Monumental de Qosqo Ayllu, el día lunes 20 de febrero del 2012, del cual tomó cuenta el ex INC, sin resultados.

Figura 9: Registro fotográfico en la fecha del atentado.

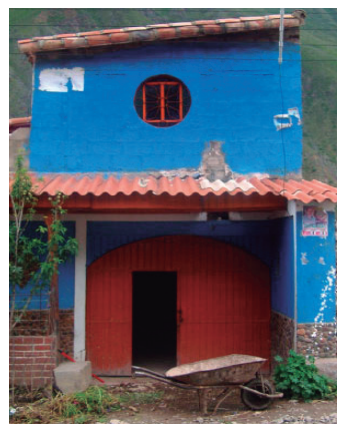
Figura 11. Viviendas disturbadas en Araqhama. Vivienda atípica en el Ayllu Pillcohuasi

Casas Atípicas: Edificaciones que se hallan dispersas en las manzanas N° 11,12,17,18,19,20, con una organización espacial de un solo bloque de dos pisos hacia la calle, con accesos por corredor, por patio o cruzando el bloque principal, con acceso de escalera interna hacia el corredor o balcón.

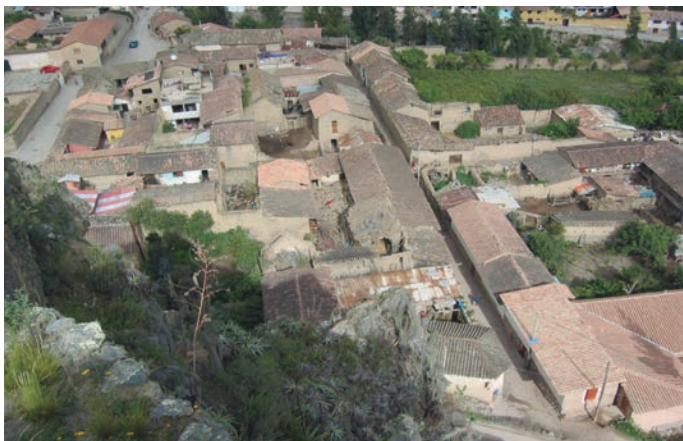
El paisaje urbano se ve disturbado con la presencia de materiales y construcciones atípicas así como edificaciones que se emplazan en sectores adyacentes al poblado, como el sector de Ventiderio, la zona de la estación FF.CC. sector de Muñaypata en la salida del poblado en la vía a Occobamba, generando un continuo urbano en el eje vial, hasta Qonachuaylla y a consecuencia de este crecimiento tiende a juntarse con el Asentamiento Humano de Bandolista, al Norte del Poblado, con una tendencia de ocupación popular con algunas excepciones como el hotel de inversiones Ollanta, al igual que hacia el Sur con una tendencia de ocupación de servicios turísticos con altos precios de comercialización lo que hace que la demanda sea mayor por lo cual el paisaje de la ribera del río Patacancha, se vea afectada con la invasión de construcciones en sus márgenes.

Figura 14: Vista parcial del barrio de Araqhama Ayllu.

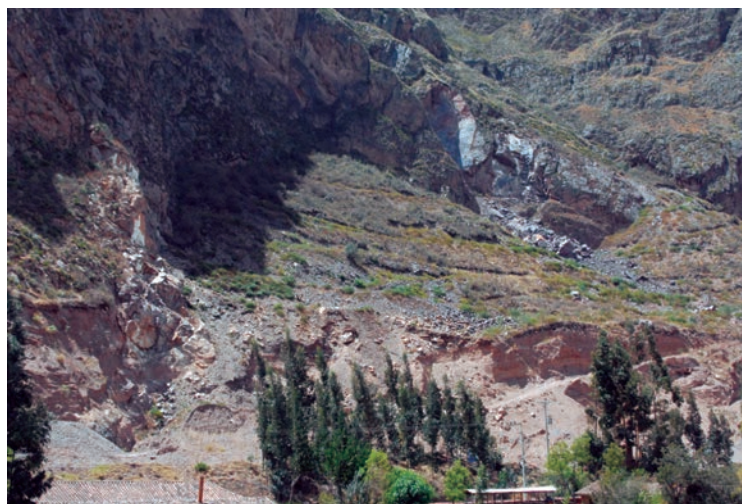
Finalmente se tiene **La Concesión Minera no Metálica “Agregados Fabricio”**: Opera desde el año 2003, en cuya área de concesión se identificó tumbas prehispánicas el año 1985 por el ex INC, y que fueron destruidas en el interín de la construcción de la vía asfaltada que une la ciudad de Urubamba, Ollantaytambo hasta Quillabamba, por la empresa que estuvo a cargo de esta construcción, en la década de los años 1990 al 2000, actualmente la Concesión Minero no Metálica sigue operando, con la atingencia de ubicarse fuera de la delimitación del PAO.

Figura 19: Fuente: Propia registro de la cantera 2015
