C.- SITIOS ARQUEOLÓGICOS DE LA COMUNIDAD DE VITO

D. SITIOS ARQUEOLÓGICOS DE LA COMUNIDAD CAMPESINA DE SILCO

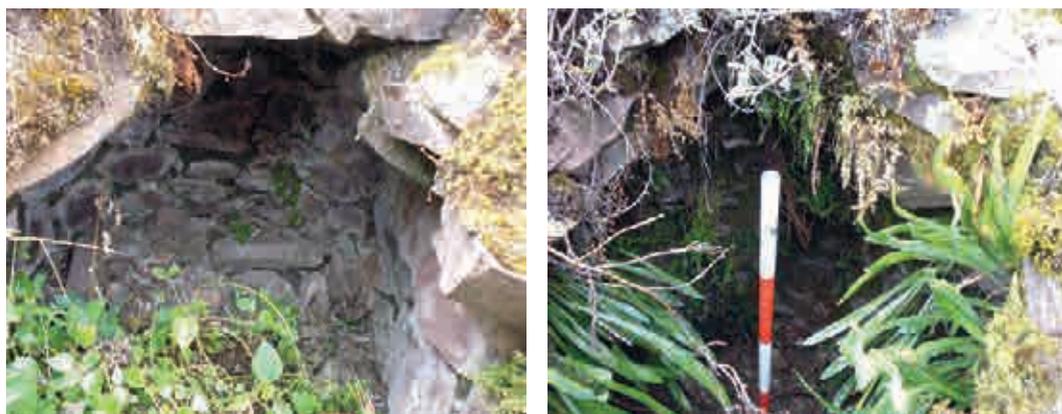
Figura 43 (izquierda): Vista detalle del interior de la cámara funeraria, donde se observa la arquitectura subterránea. Figura 44 (derecha): foto detalle de una matriz, cubierto de vegetación herbácea.

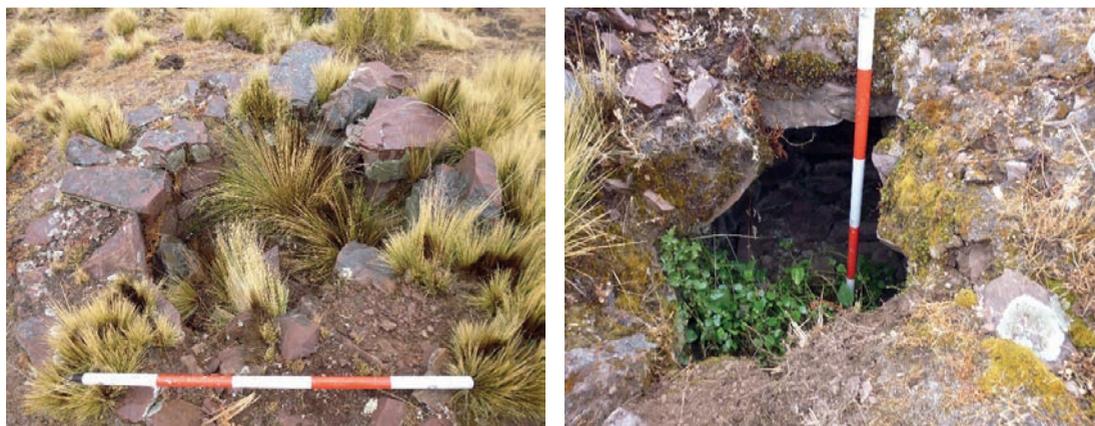
Figura 45 (izquierda): Cista subterránea de forma circular. Figura 46 (derecha): Cista con techo en base de vigas de piedra alargada.

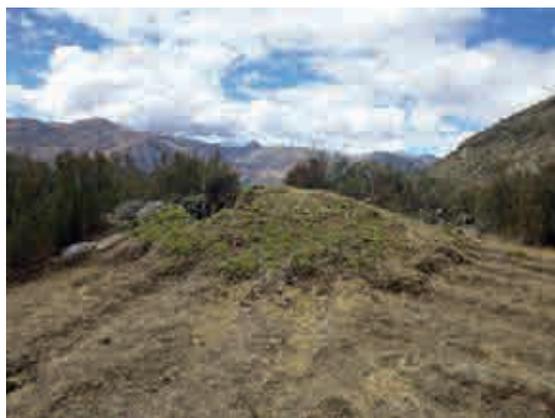
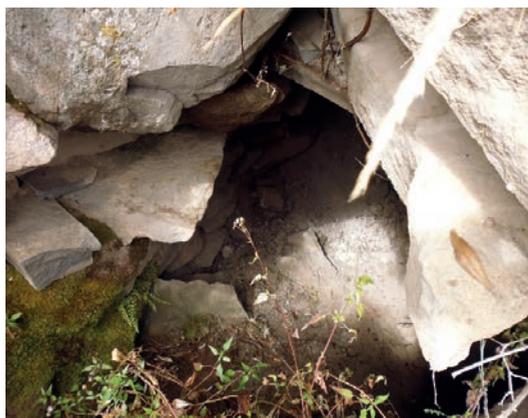
Sector A: Ubicado hacia el lado suroeste del sitio, ladera que desciende desde la ladera del cerro Plaza Pata, conformado por contextos funerarios en estructuras tipo chullpas y cista subterránea, con arquitectura a base de piedras naturales de la zona. Las tumbas fueron elaboradas sobre un promontorio preparado o pequeña elevación, de planta circular, cercado todo el límite del borde con piedras a una hilera. El promontorio tiene 5 metros de diámetro. Las estructuras funerarias son edificadas con piedras canteadas unidas en mampostería ordinaria. Las paredes interiores presentan aparejo regular, con pachillas y mortero de barro. Presenta vano pequeño y zigzagueante con orientación al este y noreste, de 1.70 metros de alto por 0.45 metros de ancho, que comunica inmediatamente con la cámara funeraria que tiene como alto máximo de 2.00 metros por 0.75 metros de ancho. Algunos presentan cubierta con vigas de piedras alargadas cubiertas con torta de barro, probablemente a modo de un sello. Se registró un total de seis estructuras funerarias en regular estado de conservación y cinco en pésimo estado de conservación, afectado por el huaqueo y por el crecimiento de plantas arbustivas. Al interior de las cámaras funerarias se registró evidencia de material óseo humano como cráneos y huesos largos. Algunas cistas funerarias se construyeron asociadas a espacios abiertos y cerca de recintos irregulares, donde se observa restos de los basamentos, aparentemente de periodos culturales más tempranos.

Figura 49 (Izquierda): Vista de detalle del promontorio funerario. Figura 50 (derecha): Vista interior de la cista subterránea.

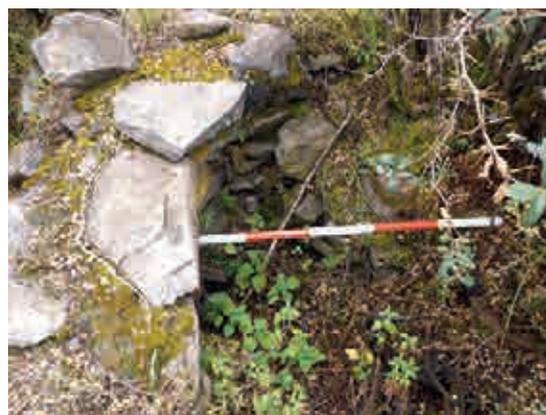
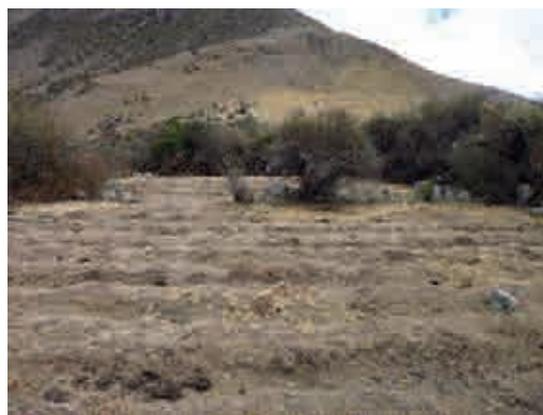
Sector B: Está conformado por espacios abiertos o corrales de forma circular que se desplaza justamente por la cresta de esta pequeña ladera, inmediatamente después del sector A. Tienen 14 metros de diámetro, con muros de 0.80 metros de ancho por 1.00 metro de alto máximo. No presentan acceso. En algunos espacios abiertos se puede observar recintos adosados, generalmente de planta irregular. Actualmente, los espacios abiertos son de uso agrícola y crianza de ganados.

Figura 51 (Izquierda): Cista de forma circular. Figura 52 (derecha): Espacios abiertos, con reutilización moderna.

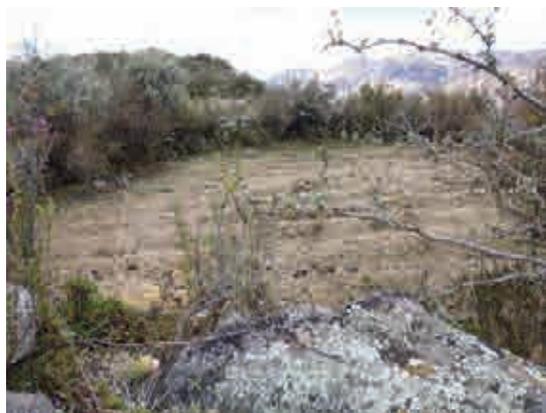
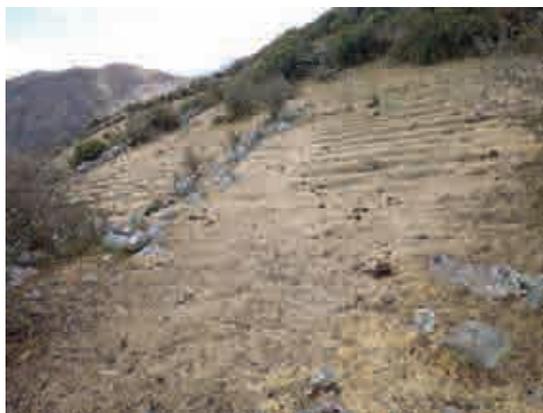
Figura 53 (Izquierda): estructura arquitectónica de forma circular. Figura 54 (derecha): vista de detalle de los espacios abiertos, donde se observa como área de cultivo actual.

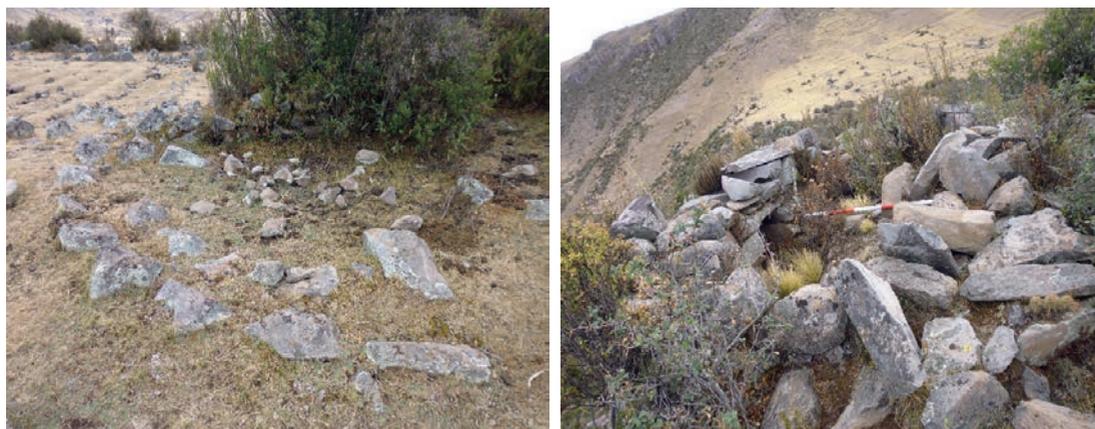
Figura 55 (Izquierda): Vista de detalle de algunas edificaciones del sitio de Quitañusi. Figura 56 (derecha): vista de detalle de estructura funeraria.

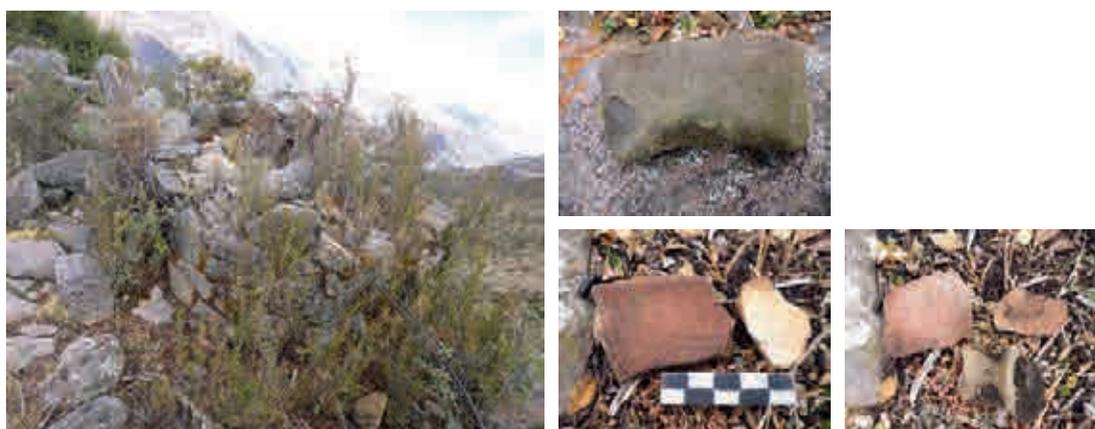
presentan superposición a otras edificaciones más antiguas. Al interior de un recinto se registró una Chullpa (adosado a la cara interna del muro), tiene planta rectangular, el material que emplearon en su edificación son piedras canteadas de la zona unidas con argamasa de barro. La Chullpa tiene 4 metros de largo (eje este-oeste) por 3 metros de ancho (eje norte-sur); con un vano de acceso de forma trapezoidal con orientación hacia el lado sur, que tiene 0.25 metros de ancho, 0.35 metros de alto por 0.20 metros de grosor. Esta Chullpa y las otras estructuras funerarias del sector C, son del Tawantinsuyu. Los recintos están en un 90% deteriorados por colapso.

Figura 57 (Izquierda): Vista de detalle de la chullpa, con vano de acceso hacia el lado norte. Figura 58 (derecha): Material cerámico asociado al sitio arqueológico.

Materiales culturales: durante la prospección se registró regular proporción de fragmentos de cerámica diagnóstica y no diagnóstica. Algunos de estos fragmentos presentan diseños de dos líneas horizontales de color negro (superficie interna), sobre engobe de color rojo. Se identificó también material óseo humano al interior de la chullpa y material lítico (batanes).

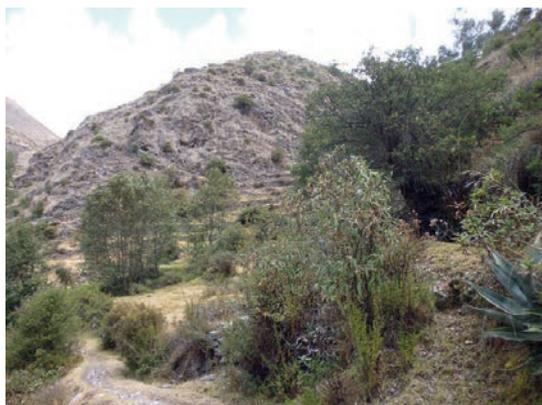
Figura 59 (izquierda): Vista este-oeste del sitio arqueológico de Sayacmarca. Figura 60 (derecha): Vista de andenes prehispánicos en la ladera norte de dicho cerro.

Componentes del sitio: El sitio denominado Apumarca está conformado por sector de andenes. Corresponde al sector Sayacmarca de andenerías, se ubica en la ladera sureste del cerro Apumarca, los andenes son de característica interrumpida y continua. Presenta cerca de 30 terrazas escalonadas que suben hasta la cima del cerro del mismo nombre. Las dimensiones de las terrazas son de 0.60 metros de alto máximo y 0.40 metros de ancho.

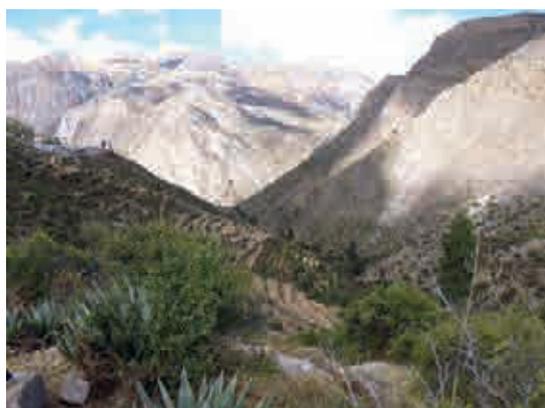
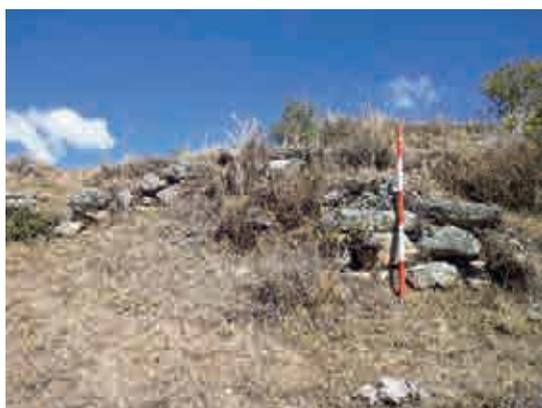
Figura 61 (izquierda): Vista de andenes Caballo wataquinray, ubicado al lado este del Sayacmarca. Figura 62 (derecha): Vista de detalle de la cima, donde se observa paramentos de muro.

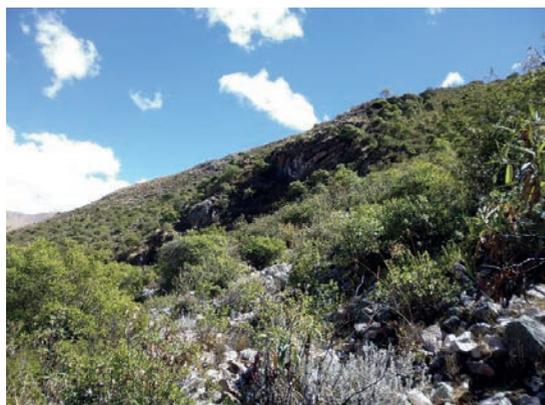
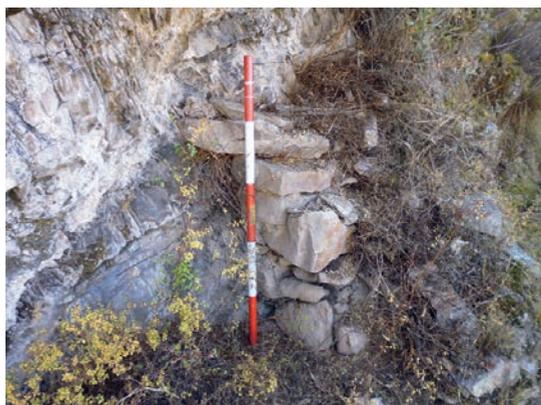
*Figura 65 (izquierda): Vista del abrigo rocoso de Gentilniyoq, asociado a contextos funerarios.
Figura 66 (derecha): Vista del muro colapsado de un cista funeraria, donde se observa adosamiento a la roca.*

Componentes del sitio: El sitio está conformado por un abrigo rocoso, asociado a estructuras funerarias con arquitectura de piedra labrada, edificado a doble hilera, de mampostería ordinaria unida con mortero de barro y pachillas. El abrigo rocoso tiene 3 metros de alto por 7 metros de largo y 0.50 metros de profundidad. Se identificó dos estructuras funerarias de planta irregular (medio ovalado), con muros de 0.58 metros de grosor y 0.80 metros de alto. Las estructuras funerarias tienen 1.80 metros de diámetro, hallándose en pésimo estado de conservación (solo se observa los basamentos), debido al constante pastoreo. El tipo de entierro es colectivo de aproximadamente 10 individuos.

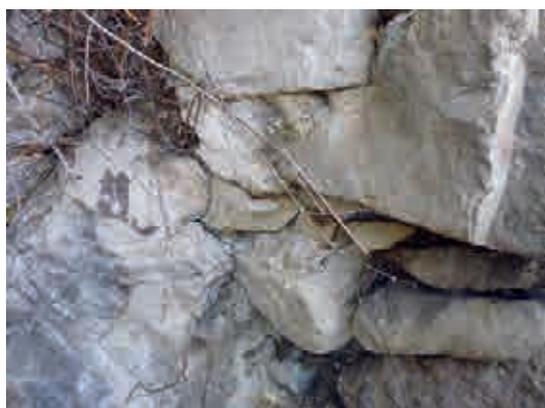
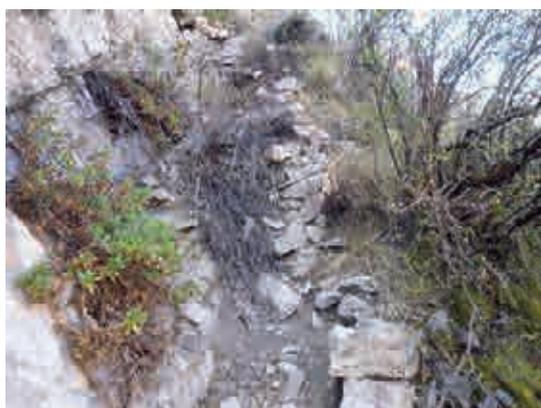
*Figura 67 (izquierda): Foto detalle del mortero de barro que une las piedras.
Figura 68 (derecha): Foto detalle del abrigo rocoso asociado a estructuras funerarias.*

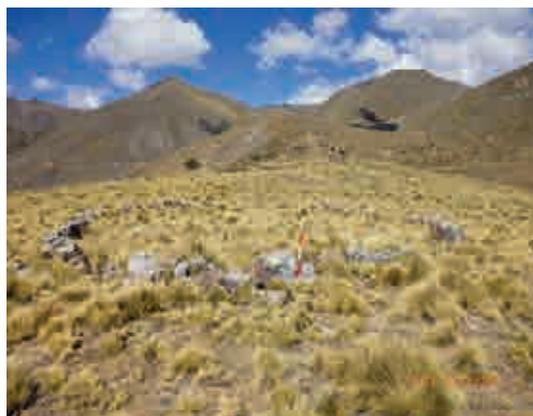
Figura 72 (izquierda): Vista de la laguna conjuntamente con la flora y fauna de la zona. Figura 73 (derecha): Vista de los corrales prehispánicos junto a la laguna.

Descripción: se trata de una laguna pequeña de forma ovalada (un aproximado de 50 metros de diámetro), presenta coloración rojiza por la gran cantidad de rocas de composición ferrosa que se encuentra al interior del agua. En asociación a esta laguna en los lados norte y sur, se encuentran construcciones de planta circulares (al parecer se trata de corrales), de 45 metros a 50 metros de diámetro. Los muros son de doble hilera, edificados a base de piedras canteadas sin argamasa de barro. No se pudo identificar los accesos. No se halló material cultural asociado.

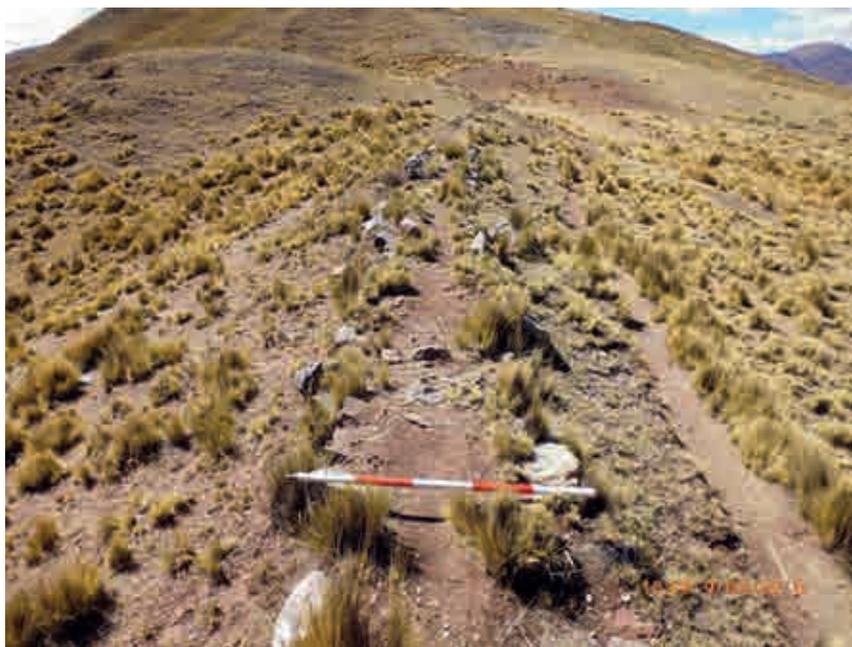
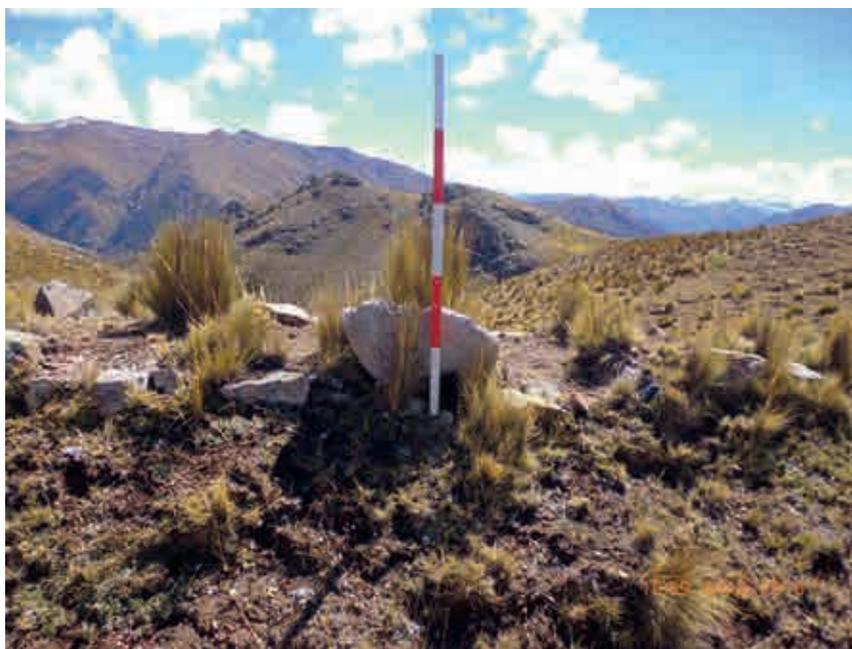
Figura 74: Vista panorámica de un tramo del canal.

Figura 75: evidencia de las estructuras del canal prehispánico.

Descripción: El canal que se extiende en la parte superior del cerro Wilaqasa es de forma continua y se extiende de sur a norte, con una vegetación circundante abundante (ichu y cactus). Este canal proviene del cerro Hatun Qasa, y llega hasta el sitio arqueológico de Marqaqa recorriendo un aproximado de 10 kilómetros. Presenta las siguientes dimensiones: 1 metro de ancho y 0.25 metros de profundidad. Está construido a base de piedras canteadas en muros de doble hilera a cada lado, unidas con mortero. La trayectoria que recorre es de forma ondulante o serpenteante, adaptándose a la topografía del terreno. En algunos tramos, donde el canal pasa por afloramientos rocosos, se labró sobre la misma roca el cauce del canal. En general, la pendiente es muy suave, este canal se encuentra deteriorado en un 90% por causas antrópicas principalmente la crianza de ganado.
