## Investigación arqueológica, sector Qolqas del parque arqueológico de Raqchi, Canchis-Cusco

### Archaeological research, Qolqas sector of the Raqchi archaeological park, Canchis-Cusco

**Marisa G. Quispe Cuno**

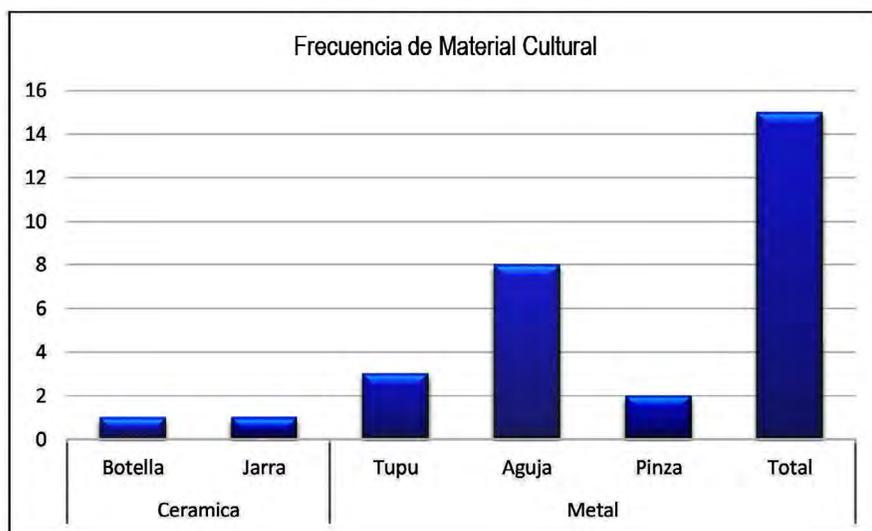
*Figura 03. Frecuencia de material cultural del año 1*

Se tiene material cultural diagnóstico en total de 15, de los cuales 13 son de metal (08 agujas, 03 tupus y 02 pinzas), y 02 de cerámica que corresponden a 01 botella Wari de estilo Chakipampa y 01 jarra de Horizonte Tardío (Inka) (ver figura 03).

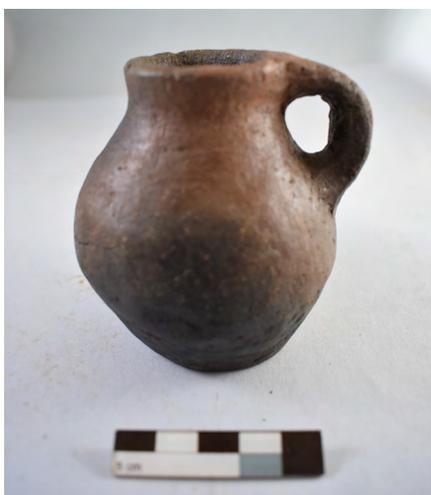
*Figura 04. Jarra de base plana, con presencia parcial de hollín en la parte inferior externa del cuerpo y sin decoración, vasija de uso doméstico. UE 01, deposito 43 y nivel -3.95m*

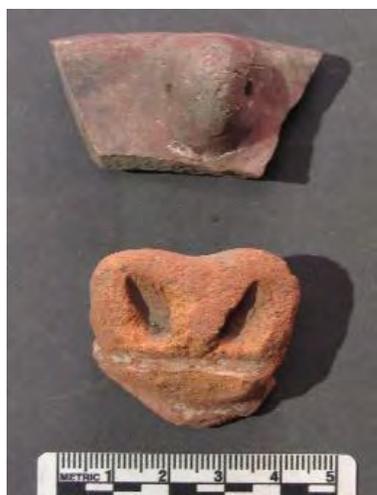
*Figura. 05. Aplicaciones plásticas de aribalo, deposito 03 y nivel -3.48 m*

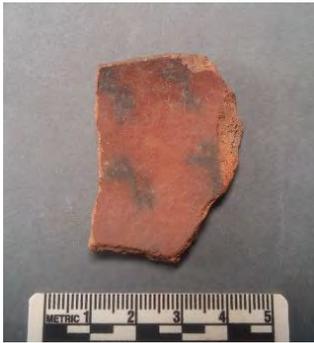
**Figura 06.** Fragmento de cerámica estilo Inka Pacaje, depósito 03 y nivel -3.47 m

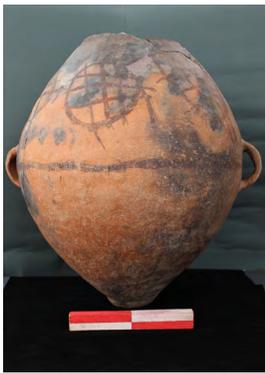
**Figura. 08.** Urpu de uso doméstico, con carencia de cuello, de cuerpo elipsoide en posición vertical, tiene dos asas laterales cintadas en posición vertical ubicadas en la parte media lateral del cuerpo, presenta una base de forma cónica con terminación aguda de tipo convexa, con decoración de motivos geométricos circulares, líneas gruesas de color negro sobre fondo anaranjado en forma de redes y una línea que va dispuesta en posición horizontal que circunda alrededor del objeto por la parte media del cuerpo, hallado en la UE 13, recinto A-03, depósito 18 y nivel -3.81 m

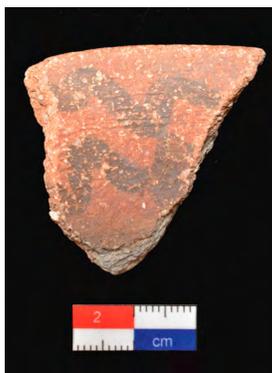
**Figura 09.** Fragmento de borde redondeado con decoración de líneas onduladas sobre fondo anaranjado, depósito 18 a un nivel de -3.12 m

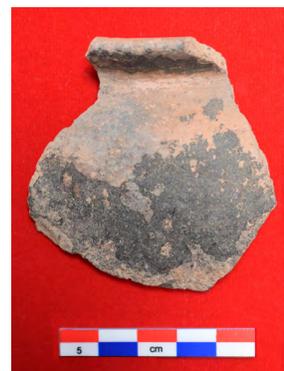
**Figura 10.** Fragmento sin decoración, con presencia de remanentes de hollín en la superficie exterior, UE.12, depósito 14 a un nivel de -3.75 m

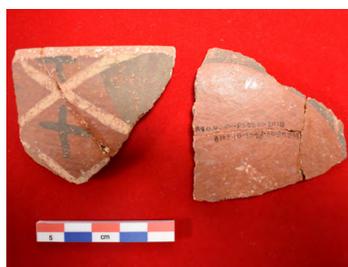
**Figura 12.** Fragmentos de cerámica con motivos decorativos de líneas en forma de "X" concatenadas dispuestas horizontalmente de color crema en cuyo interior presenta líneas cruzadas formando una cruz de color negro sobre fondo anaranjado. UE. 09, pasadizo transversal 02, depósito 01, nivel -3.47 m

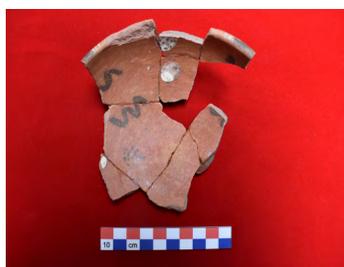
**Figura 13.** Fragmentos de cerámica con motivos decorativos de líneas ondulantes en cuyo interior presenta puntos con fondo blanco, colocados indistintamente. UE 02, recinto B-06, depósito 07, nivel -2.75 m

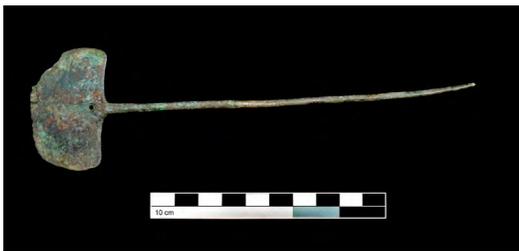
*Figura 15. Tupu de Horizonte Tardío; Bronce, vaciado, martillado y perforado; 19.09 x 5,4 x 0,04 cm. UE 12, Recinto A-12, deposito 61, Nivel -3.18m*

Según los resultados de análisis químico por fluorescencia de rayos X (Gamarra Gamio, 2018).Tupu de bronce (Cu: 69,17% y Sn: 8,11%) compuesto de cabeza laminada de forma semiesférica u ovalada (con evidencia de faltantes de borde), en la zona inferior y central de la cabeza se observa una perforación circular, presenta bastago

alargado de forma tubular que termina en punta (figura 15).Tupu de bronce (Cu: 82,03% y Sn: 4,29% ) compuesto de cabeza laminada en cuya sección anterior del cuerpo de la cabeza presenta una rajadura con desgaste de borde , además la aguja o barra tubular esta doblado y debilitado en la sección media del bastón, con perdida de capas metálicas (figura 15 y 16). Ambos tupus fueron hallados asociado a un contexto funerario secundario de un individuo y un tupu (Cu: 83,39% y Sn: 1.77%) con pérdida de cabeza en un 90% (figura17)

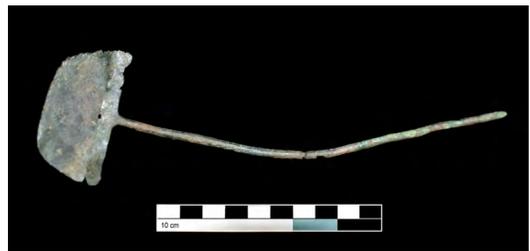
*Figura 16. Tupu de Horizonte Tardío; Bronce, vaciado, martillado y perforado; 19.02 x 5.04 x 0.03 cm. UE 12, Recinto A-12, deposito 61, Nivel -3.25m*

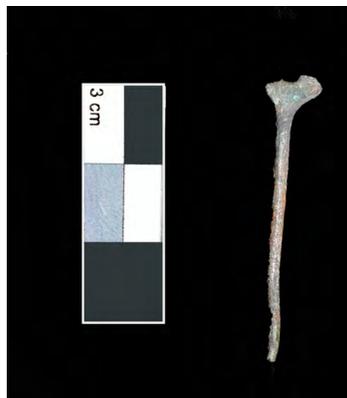
*Figura 17. Fragmento de tupu: 3,07x 0,08 x 0.02cm*

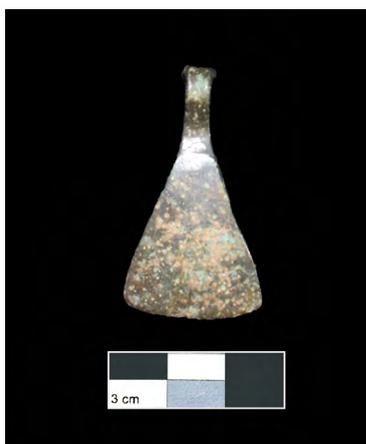
**Figura 18.** Pinza de Horizonte Tardío, bronce, laminado, embutido y doblado: 3,02 x 1,09 x 0,2 cm. UE.11, recinto F-10, deposito 38 y Nivel -1.25m.

Pinza con faltante de una sección, que presenta un extremo de forma acampanada, una zona central delgada y doblada que sirve de agarradera. Ambas pinzas constituidas de bronce (Cu: 68,36 % y Sn: 12,43 %, figura 18) y (Cu: 68,72 % y Sn: 10,07 %, figura 19).

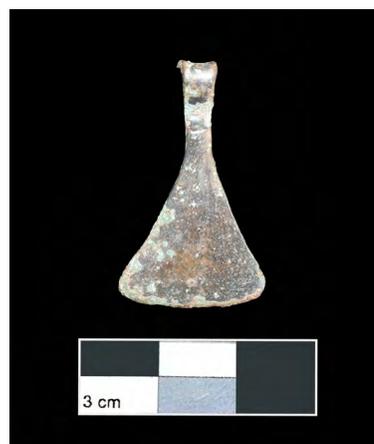
**Figura 19.** Pinza de Horizonte Tardío; bronce, laminado, embutido y doblado: 4,08 x 2,09 x 0,02 cm. UE.11, recinto F-09, deposito 32, Nivel -1.34m

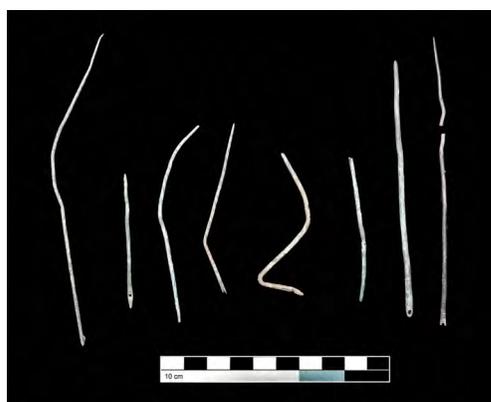
**Figura 20.** Agujas metálicas de Horizonte Tardío (Inka)

Las agujas metálicas constituidas de cobre (Cu), estaño (Sn) y trazas de arsenico (As), siendo las más frecuentes aquellas de forma alargada tubular que presenta orificio con función de ojal en el extremo superior y un extremo inferior puntiagudo (figura 20).

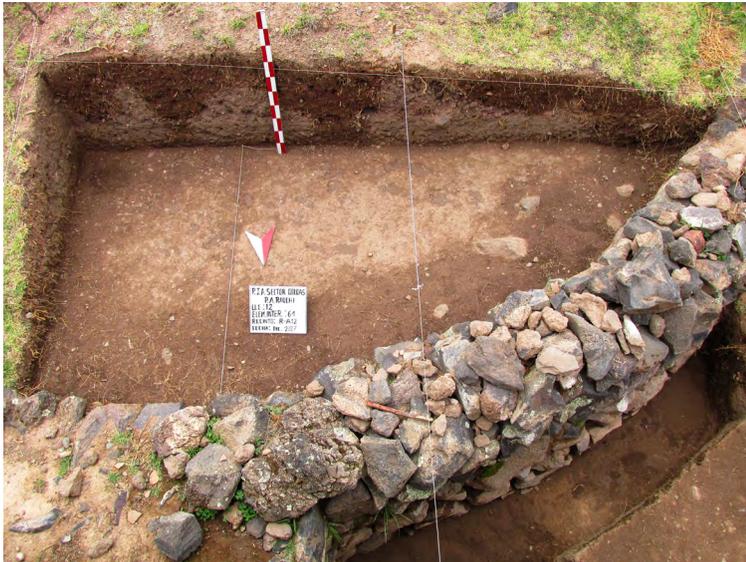
*Figura 21. Contexto funerario secundario en el interior y contiguo al muro oeste del recinto A-12.*

**Material óseo:** Se registró un contexto funerario secundario de forma circular de 0.58 m diámetro y 0.43 m de profundidad que contenía restos de un individuo hallado en el interior de la unidad y recinto A-12 próximo al muro del lado oeste, “como resultado se ha identificado 03 individuos de los cuales 01 individuo corresponde a un adulto mayor (35-40 años a más) y dos corresponde a individuos subadultos (menores de 20 años)” (Medina Delgado, 2019, p. 16). Dicho individuo se halló asociado a dos tupus metálicos, se tiene restos de camélido en mayor frecuencia, roedor, entierro de un cánido y hasta de un servido.

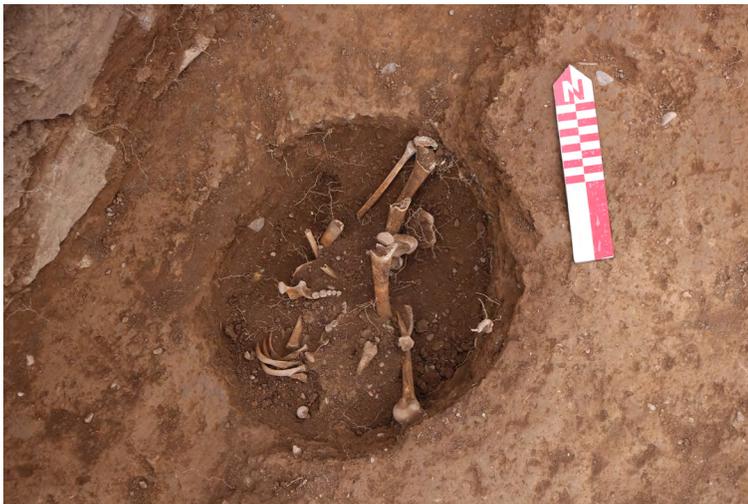
*Figura 22. Restos óseos de 03 individuos, 01 individuo adulto mayor y 02 individuos subadultos.*

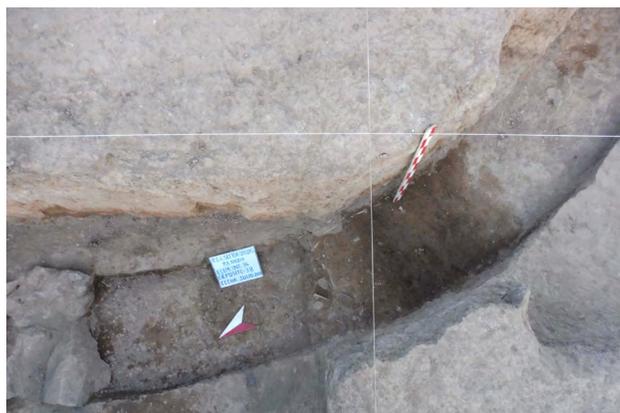
**Figura 23.** Entierro de un cánido en la base de la cimentación del recinto F-10 (lado oeste), depósito 35, y nivel -2.30 m del nivel cero a 0.80 m por debajo de piso de ocupación Inka.

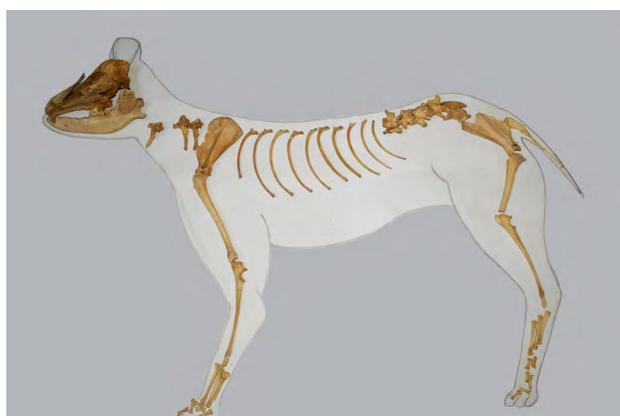
**Figura 24.** Reconstrucción hipotética del esqueleto de un cánido adulto.

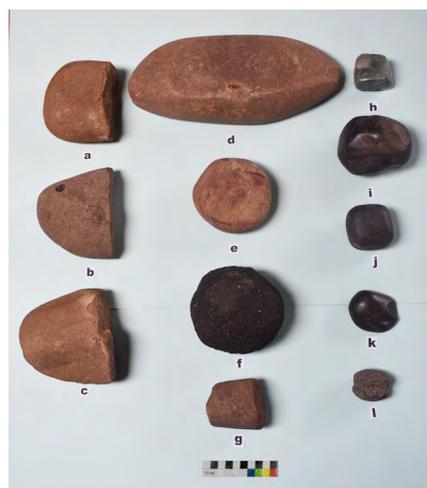
**Figura 25.** Elementos líticos hallados en el sector Qolqas del Parque Arqueológico de Raqchi.

Los materiales líticos hallados incluyen fragmentos de tunawa (a, b y c), tunawa con huellas de uso en la parte activa (d), percutores líticos (e-k), una boleadora (l) y lascas de obsidiana, cuentas de crisocola de color verde turquesa (ver hallazgo del lítico en la figura 27).

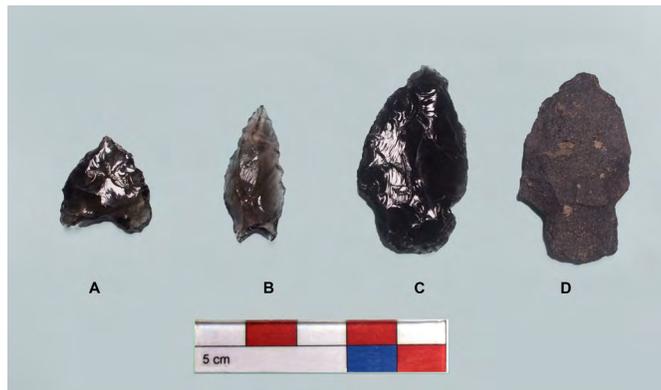
Figura 26. Puntas de obsidiana (a, b, c) una punta lítica (d)

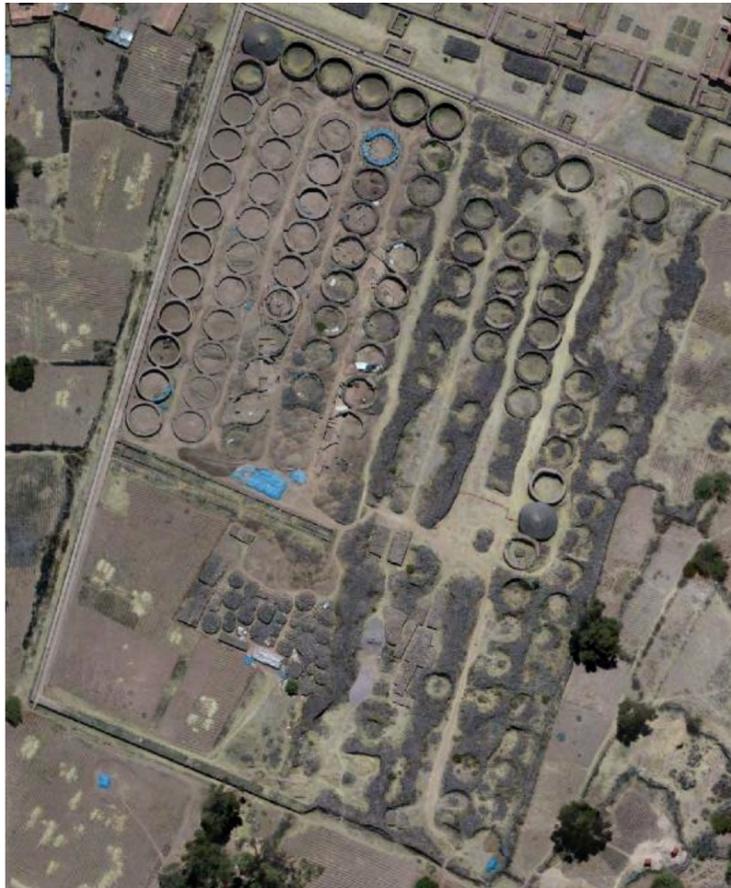
**Figura 28. Distribución arquitectónica del sector qolqas con una planificación ortogonal y lineal con pasadizos longitudinales y transversales**

Los recintos circulares se organizan en columnas horizontales con espacios vinculados por otro común (recinto a recinto) o espacios contiguos asociado a pasadizos longitudinales de sur a norte (Psd. Long. 1, 2, 3, 4 y 5) de un ancho 4.00 m de promedio, las orientaciones de los vanos de acceso de los recintos mantienen un patrón constante en dirección hacia el pasadizo longitudinal.

El **sistema de circulación** en el sector Qolqas presenta un patrón bien definido de este modo se ha identificado un recorrido rectilíneo la cual constituye el eje de circulación en el sector Qolqas a través de los pasadizos longitudinales y transversales (ver figura 28).
