## Arqueología de caminos: Hawkaypata-Chincheru, avances para su interpretación

### Road archeology: Hawkaypata-Chincheru, advances for its interpretation

*Frank Joseph Fernández Cáceres*

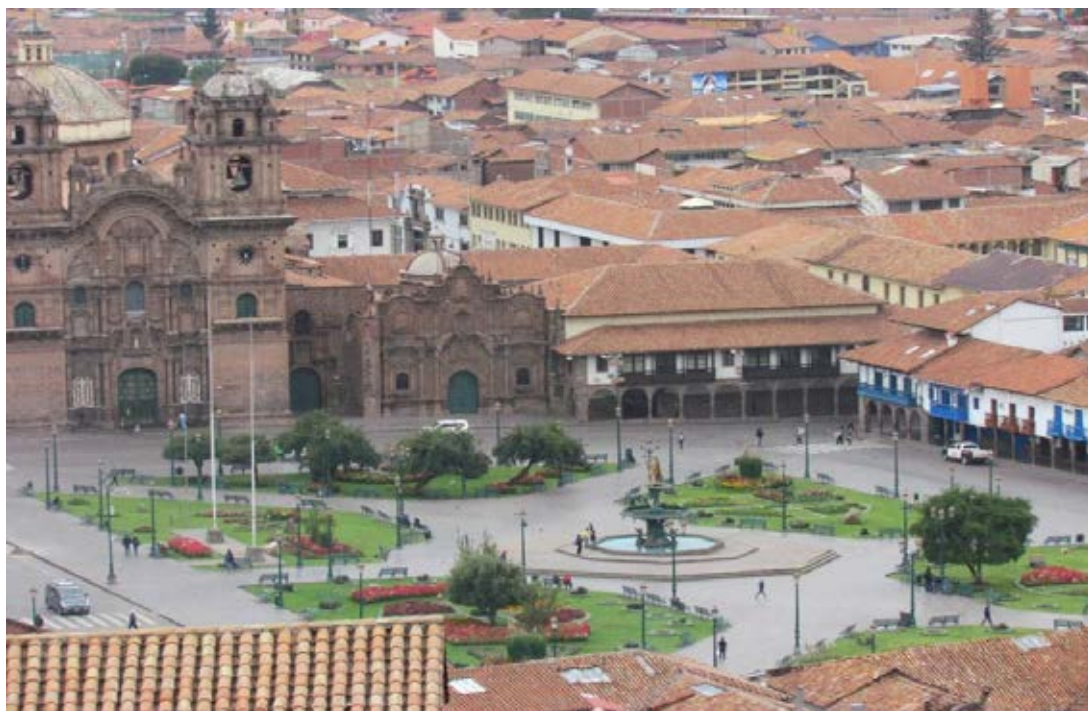
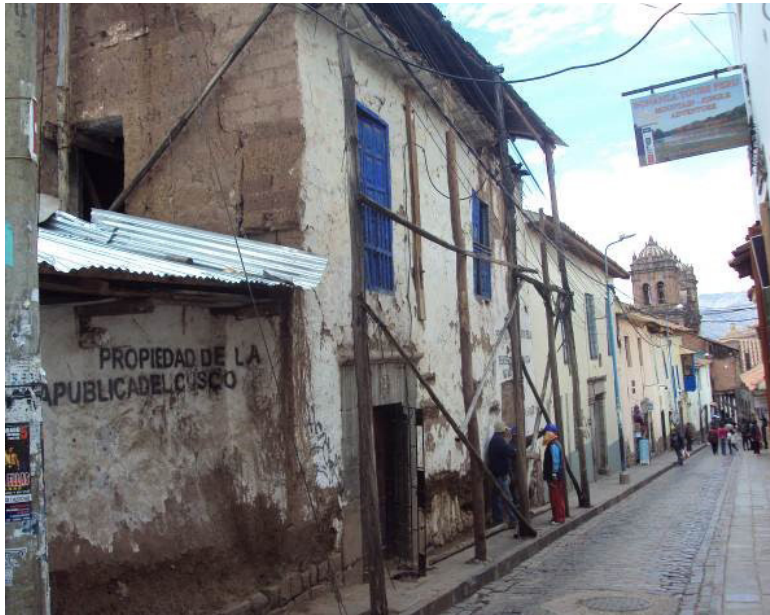
*Figura 03. Subtramo Hawkaypata.*

Figura 04. Subtramo Hawkaypata 2.

En esta sección el camino se encuentra alterado por la construcción de calzada adoquinada y veredas la cual ha sido trazada sobre el camino antiguo. La calle Suecia se ubica dentro del Centro Histórico donde construyeron viviendas a ambos lados del camino, aún se puede observar evidencia de muros inkas al interior de algunas viviendas. El año 2001 se hicieron excavaciones en la vieja casona N° 348 de la calle Suecia, hallando muros ciclópeos con una configuración zigzageante, una portada de más de dos metros y medio de altura, además de escalinatas, drenes, desniveles y componentes de detalles arqueológicos que muestran una evidencia de la gran obra inka. En la segunda cuadra se observa el mejoramiento de taludes que realizó la Municipalidad Provincial del Cusco, construyendo un muro de contención, en la parte superior aún existe evidencia de muros inka.

El camino continúa ascendiendo hasta la intercepción con la calle Amargura y la vía asfaltada que se dirige hacia Sacsayhuaman . El camino prosigue por la puerta principal del Colegio Particular Salesiano, que ha sido edificado en el año 1905 sobre plataformas inkas denominadas “wakapunkus” (figuras 03 y 04).

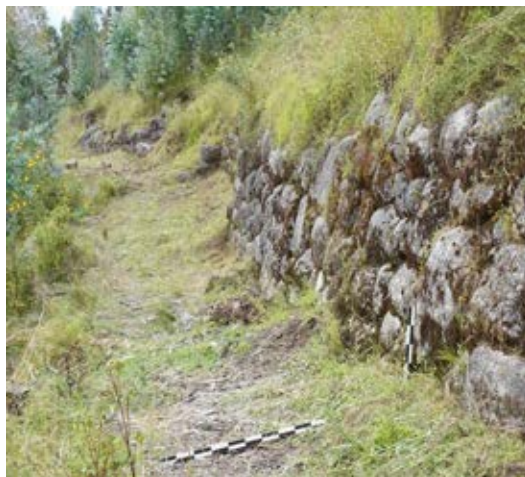
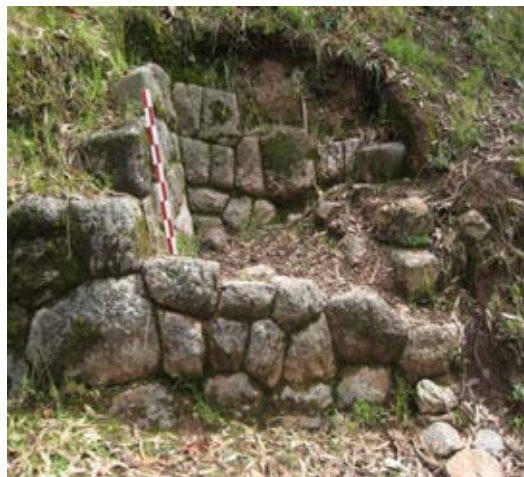
*Figuras 05 y 06. Sección Colegio Salesianos–Huascaypampa.*

Continuando el recorrido del camino, hace su paso por la parte inferior de la cancha deportiva del Colegio Particular Salesianos, que fue edificado en el año de 1905 sobre plataformas inkas. Los antecedentes etnohistóricos, indican que la zona de estudio fue “Wakapunku”. En el periodo Republicano era el exfundo “Chocopata” del siglo XVI, que constaba de cinco andenes y fue propiedad de Alonso Tito Atache, cuya propiedad colindaba con el camino real a Lima. Posteriormente fue adquirida por la Congregación Salesiana, para luego funcionar como Centro Educativo Salesiano. En el interior se ha evidenciado segmentos de caminos, uno de los caminos corresponde al camino que continua de la calle resbalosa, que se une en la parte superior del Colegio Salesianos designándose de nombre (callejón) para dirigirse hacia la parte superior, esto se corrobora a través de un documento la cual indica lo siguiente: “*las tierras de Don Felipe Topa Yupanqui, entre sus tierras menciona Sacsayguaman el castillo del Inga que lindaba con Callejón que va dar al pie del cerro Sacsayguaman y de allí va a dar al camino que va a Lima y baja siguiendo del Dicho Camino a Harconi arroyo que baja de Chacan, que linda con las tierras de Alonso Tituatauchi...*” El camino de nuestro estudio se encuentra en la parte inferior del Colegio, y que se evidencia mostrando el trazo del camino con muros de contención de 182 m de longitud, aproximadamente de regular estado de conservación. A partir de este sector el camino comienza ascender pasando entre el bosque de eucaliptos (figuras 05 y 06).

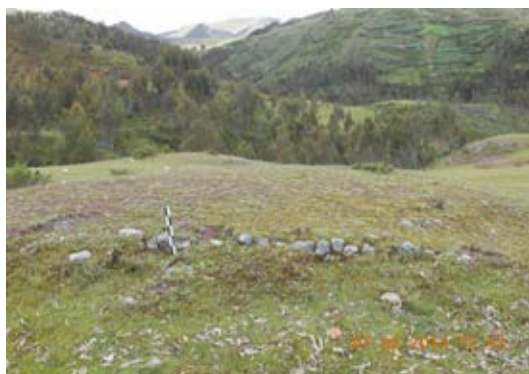
Figura 9. Sección APV. Oreb-Pukapuka.

La sección parte desde la APV Oreb y se dirige hacia el sector Pukapuka, esta sección se caracteriza por conservar muros laterales que formaban parte del camino que se encuentran dentro de la propiedad privada del señor Núñez del Prado, que fue lotizado para urbanizarlo.

En el sector Pukapuka, donde en el año 2007 el Proyecto Qhapaq Ñan realizó excavaciones arqueológicas, dejó al descubierto los muros laterales que formaban parte del camino. Este se caracteriza por presentar calzada apisonada de tierra compacta con muros laterales de aparejo celular almohadillado irregular. El ancho de la calzada es de 3.75 m asociado a un canal. Los elementos constructivos son de material de piedra caliza unidos con mortero de barro (figura 09).

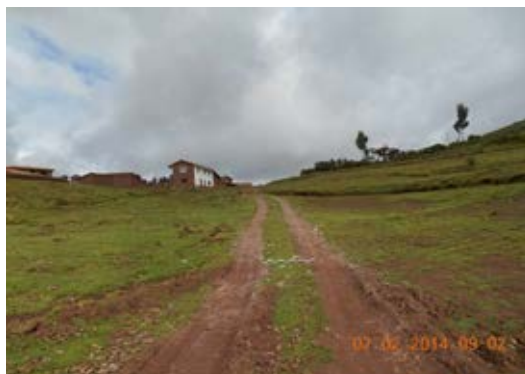
Figura 10. Quespiwara.

en mal estado de conservación así como parte de una vivienda en el mismo estado. El diseño del camino se desplaza sobre superficie erosionada, formándose cárcavas y zanjas, se corta parte de la vía por una trocha carrozable. Al descender hacia el sector de Iscaychaca, se visualiza dos puentes de cal y canto asociados a canales de características coloniales. Su estado de conservación es regular. Continúa el trazo del camino cortado por la construcción de carretera, ascendiendo por una cuesta en donde se observa evidencia de una calzada empedrada erosionada que presenta zanjas, partes de ello se ha perdido, seguidamente recorre superpuesto por una trocha carrozable (figura 11).

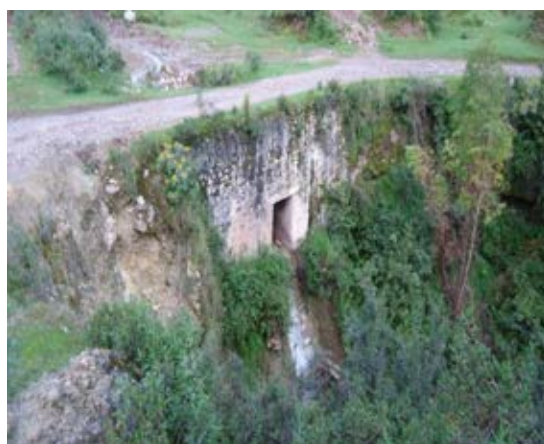
Figura 11. Sección Comunidad Sencca/Quespiwara - Warawaylla.

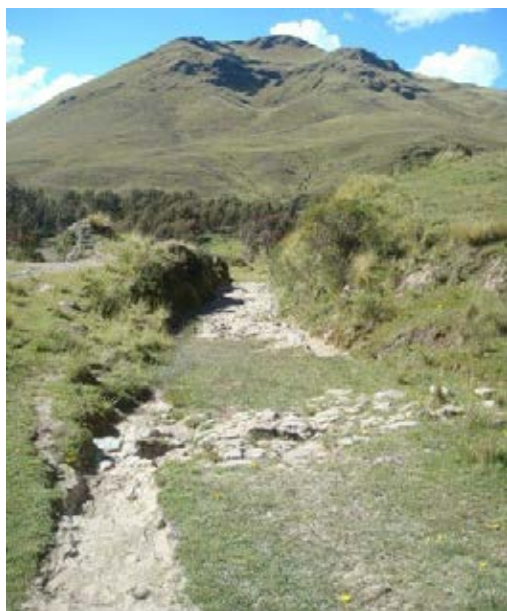
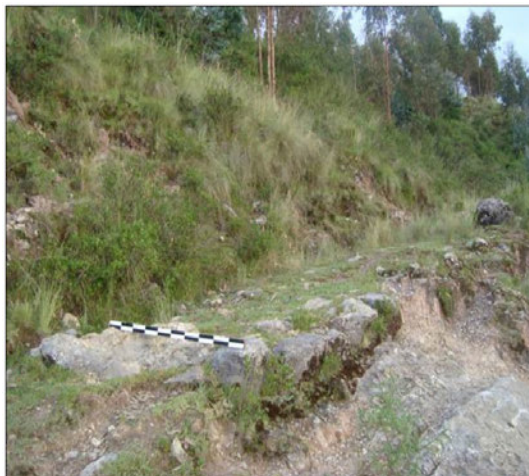
*Figura 12. Sección Warawaylla – C. Villa el Carmen*

Desciende en dirección a una quebrada, continua el trazo del camino por medio de relieve plano donde aún existen elementos líticos de la calzada, el recorrido se hace difícil porque nos encontramos con trazo del camino muy erosionado por los derrumbes que afectan la vía reduciéndose el ancho de la calzada a 0.50 m de allí se interrumpe por la carretera hasta llegar al segundo segmento del camino empedrado, se halla en mal estado de conservación, la calzada se encuentra con bastantes piedras sueltas; continua el recorrido por medio de la carretera desplazándose de acuerdo a la topografía de manera sinuosa observándose tratamientos de drenes transversales y muros de contención por donde discurre el agua, continua el recorrido delimitado por vegetación, se conserva el trazo del camino desplazándose por pampas hasta llegar a segmento de calzada empedrada asociado a un afloramiento rocoso, sigue el trazo del camino por medio de la trocha carrozable hasta una quebrada, observándose la calzada muy erosionada con deslizamientos activos en el trayecto, reduciéndose el ancho de la calzada a 0.60 m, prosigue el trazo del camino hasta llegar al tercer segmento de calzada empedrada en mal estado de conservación con bastantes piedras desencajadas (figuras 12 y 13).

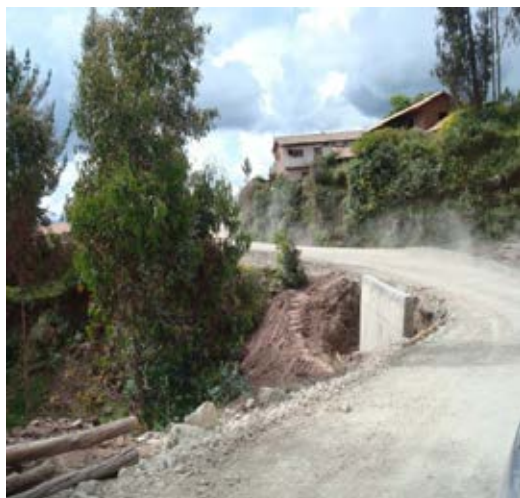
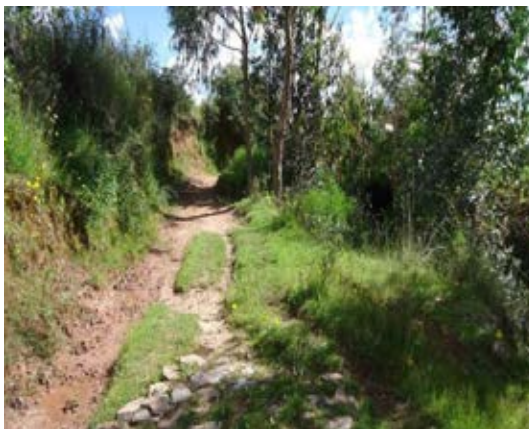
*Figura 14. Sección C. Villa el Carmen – Qoricancha*

Debido a problemas de deslizamiento y pérdida de la traza del camino, acondicionaron dos puentes en el trayecto, hechos con troncos cimentados con barro, que actualmente se encuentran en mal estado de conservación por el uso que se le da. Desde aquí comienza ascender por medio de escalinatas restauradas en mal estado de conservación, continúa el trazo hasta la carretera que interrumpe la calzada hasta un segmento de camino restaurado en buen estado de conservación que pasa junto a la vía (figuras 14 y 15).

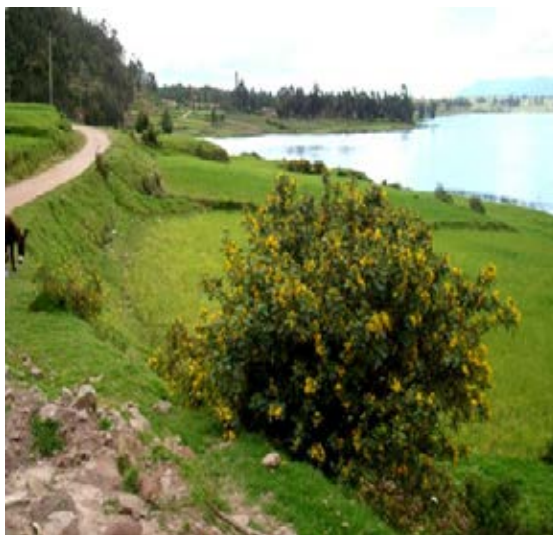
**Figura 16. Sección Comunidad de Qoricancha**

En esta sección el trazo de camino fue alterado por la superposición de la construcción de carretera, delimitado por construcciones y áreas verdes, la vía es sinuosa siguiendo la topografía del terreno (figura 16).

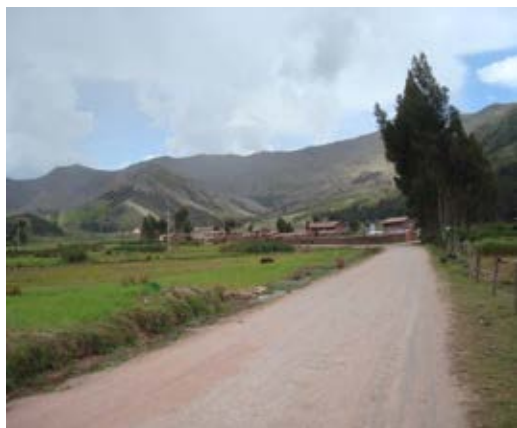
Figura 17. Sección Ocutuan-Waka Cancha.

El recorrido de esta sección continúa superpuesto por la carretera dirigiéndose hacia la Comunidad de Cuper pasando por las faldas del sitio arqueológico Waka cancha el camino se encuentra en mal estado de conservación, recorriendo por un extremo del sitio arqueológico se evidencia el segmento del camino (figura 17).

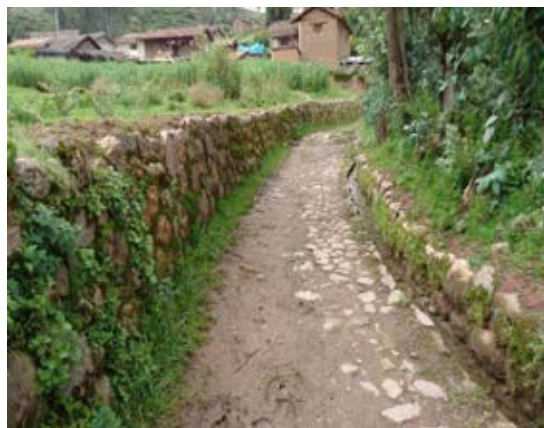
Figura 18. Sección Waka Cancha-Cuper Bajo.

El recorrido del camino continúa por el sitio arqueológico de Waka cancha, se desplaza por la parte baja del sitio arqueológico, en el que se observa un a lo largo un muro lateral izquierdo que se encuentra en regular estado de conservación, se halla delimitado por arboles de eucalipto, que ocasionarán la pérdida del empedrado, continúa su trayecto, y la tipología de la calzada es de tierra compacta. Se divisa un canal de concreto, prosigue en ascenso hacia la propiedad privada de la Sra. Rosa Cjuiro de Sallo, donde el muro lateral derecho que forma parte de su propiedad se encuentra en mal estado de conservación en proceso de colapso debido a los arboles de eucaliptos que se ubican junto al muro. Continúa el camino con segmentos de calzada empedrada en mal estado de conservación con filtraciones de agua. Hacia ambos lados de la vía se observa flora y segmentos de muro lateral (figura 18).

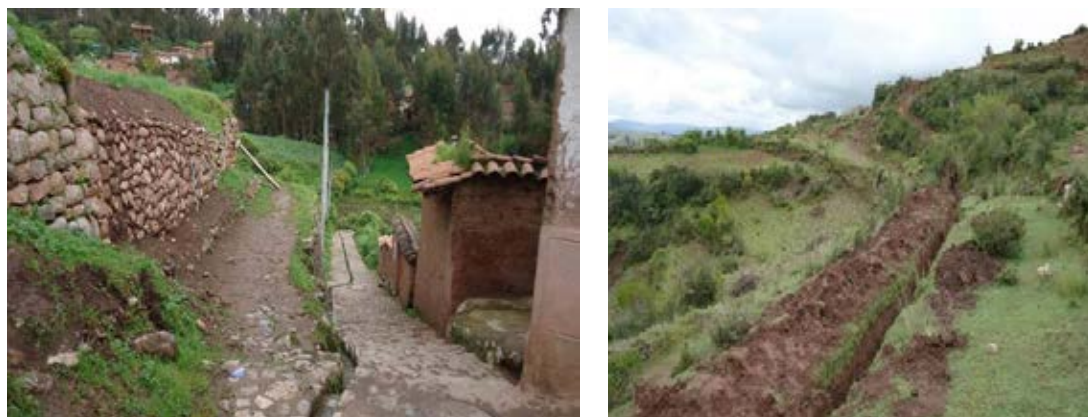
Figura 19, 20. Sección Cuper Bajo – Chinchero

El recorrido del camino se desplaza bordeando la laguna de Piuray, donde existe evidencia de traza del camino de tipología de tierra compacta cubierto con *kikuyo*, es cortado por la carretera, continua por medio de plantaciones de árboles de eucalipto y de algunas viviendas y terrenos cultivados. Se evidencia segmentos de muro hacia el lado derecho en mal estado de conservación, cubiertos con vegetación, prosigue el camino con evidencia de calzada empedrada muy erosionada con elementos sueltos, así mismo árboles de queuña sobre los paramentos de algunos segmentos de muro, quedando trazo del camino que se encuentra muy erosionada acompañado de pequeños deslizamientos de tierra sobre la calzada.

El recorrido del camino continúa por el sector de Anqaqolqa; asociado a la capilla de Wancapata ubicada sobre una plataforma que se encuentra en proceso de colapso. Asociado a andenes, continúa la traza del camino cuya tipología es de tierra compacta cubierto con *kikuyo*, prosigue el camino superpuesto por trocha carrozable de tierra compacta con piedra chancada delimitado por arboles de eucalipto, arbustos y afloramientos rocosos, proyectándose por la calle Pacchapata con casas a ambos extremos. A pocos metros se observa un muro en mal estado de conservación con una parte del paramento colapsado. Descendiendo por medio de las escalinatas se aprecia un canal al medio de la vía, el trazo continua por Callapata por medio de calles de empedrado actual, con canal al medio de evacuación de aguas pluviales, gran parte fue alterado por las construcciones de viviendas a ambos extremos del camino, de aquí la ruta se desplaza sobre uno de los andenes donde el muro de contención se encuentra en mal estado de conservación (figura 19, 20).

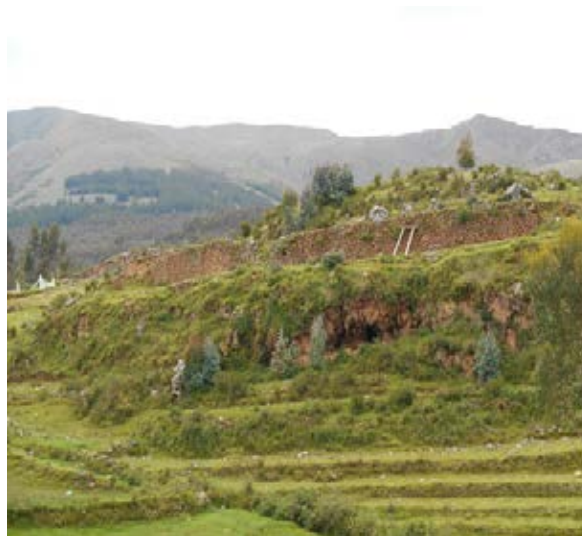
Figura 21. Sección Comunidad Qoricancha

Este camino es alterno al recorrido, bifurcando en el sector de la comunidad de Villa el Carmen, solo se conserva el trazo del camino de tipología de tierra compacta delimitado con cercos vivos de vegetación con árboles de Eucaliptos y otras especies nativas como Chachacomo y Queuña, se observa segmentos de muro lateral derecho que se encuentra cubierto por vegetación. El camino prosigue hasta una quebrada donde presenta calzada empedrada cubierto por *kikuyo* con filtración de agua lo que dificulta el desplazamiento por este camino, ascendemos por medio del afloramiento rocoso, se observa evidencias de calzada empedrada, nos desplazamos por la parte baja del sitio arqueológico Ninantay donde el camino se caracteriza por presentar elementos de calzada empedrada cubiertos con *kikuyo* y con filtraciones de agua. Se observa segmentos de muros hacia el lado izquierdo, el mismo que llega hasta la carretera carrozable donde corta la traza del camino (figura 21).

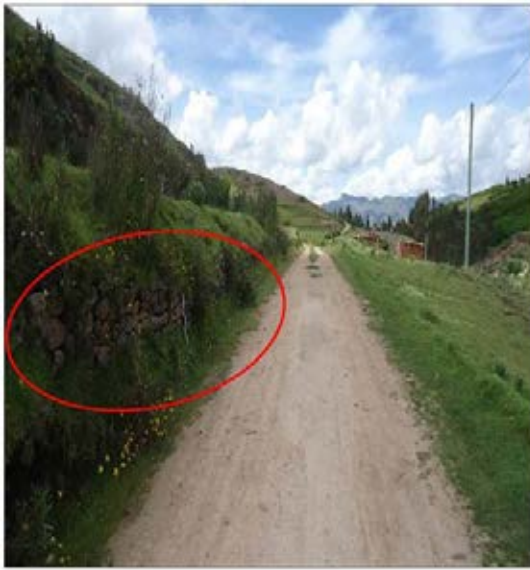
Figura 22. Sección Comunidad Chuso-Piuray.

El recorrido del camino continúa por medio de un terreno de topografía horizontal perdiéndose la traza, el mismo que esta superpuesto y utilizado como trocha carrozable que se dirige hacia la quebrada Qolquewayqo Pampa, existe segmento de muro lateral izquierdo, siguiendo el camino pasa por medio de un riachuelo; el mismo que se desplaza sobrepuesto por trocha carrozable donde se ubica asociado al sitio arqueológico Sipas Warkuna, en esta traza de la vía se evidencia segmentos de muro lateral derecho e izquierdo, igual superpuesto por trocha carrozable en el recorrido se observa deslizamientos de terreno y el basurero de Piuray, continuando por la trocha carrozable existe segmentos de muro lateral derecho en mal estado de conservación, hasta llegar al sitio arqueológico de Walama, donde el trazo del camino ha sido superpuesto por la actual carretera que conduce a la Comunidad de Piuray (figura 22).

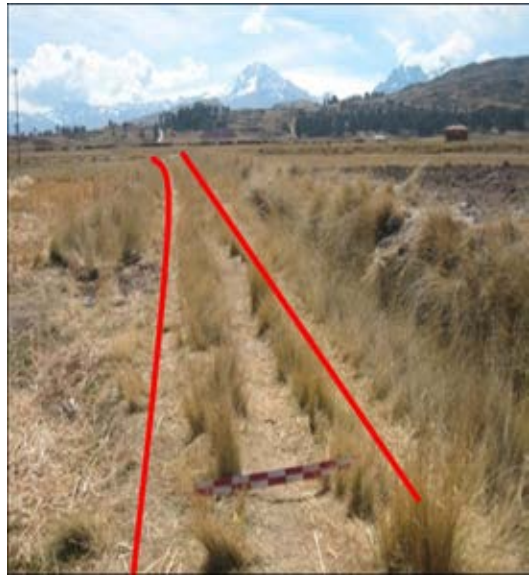
Figura 23. Sección Comunidad Piuray-Chincheró.

Esta ruta se inicia en la Comunidad de Piuray, específicamente a la salida del sitio arqueológico de Walama o Wila Wila, se desplaza hacia la parte baja por una quebrada donde antiguamente existía un puente inka, de nombre Uray Chaka, en la actualidad se puede apreciar las bases del puente hacia el lado derecho en dirección norte, el camino se desplaza por la margen derecha de la trocha carrozable que va en dirección hacia Alpachaca, la vía se hace más evidente en el sector de Alpachaca, hacia la parte superior, sector de Tambo Cancha, para luego entrar por la calle Garcilazo, hasta el sector Alqo Siphina, para luego llegar a la calle España y finalmente a la plaza de Chincheru (figura 23).

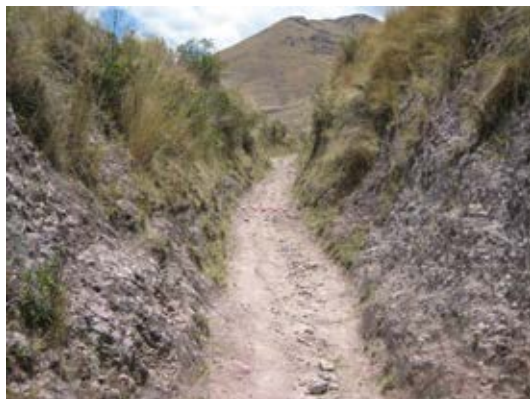
**Figura 25 . Camino en roca labrada**

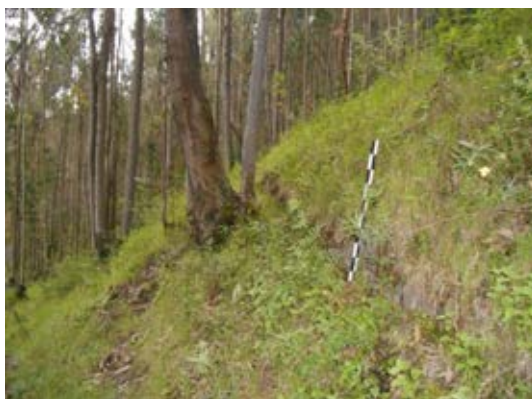
**Figura 26 . Camino tipo con corte de talud**

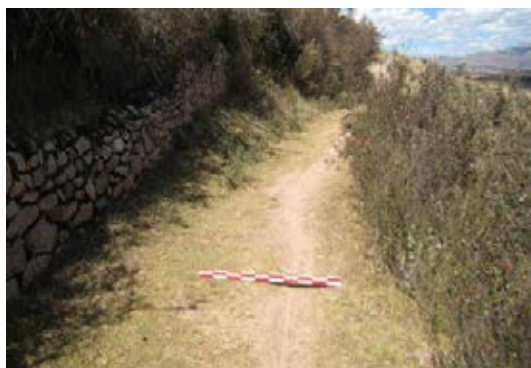
**Figura 27. Camino con corte de talud y muro de contención**

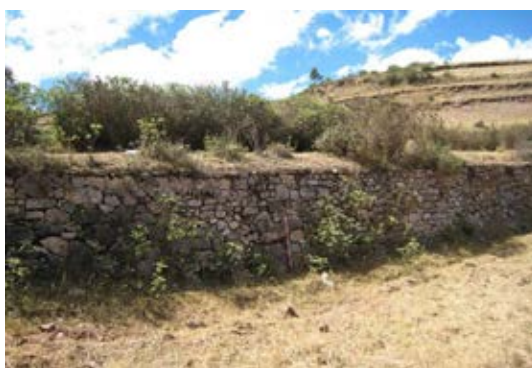
**Figura 28 .Camino con corte de talud y muro de retención**

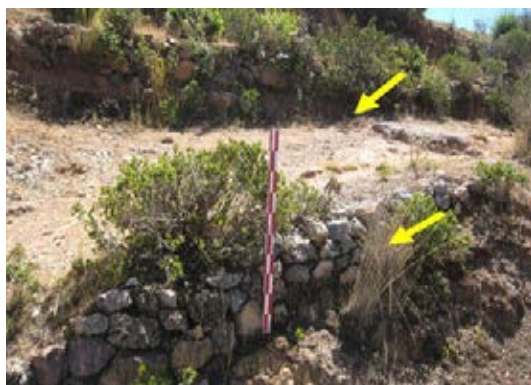
**Figura 29 . Camino con corte de talud y muro de contención y retención**

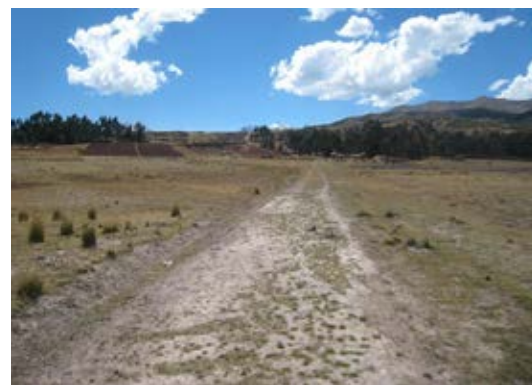
**Figura 30. Camino despejado**

Su trazado se distingue por la simple rastrillada o limpieza sin otra característica constructiva complementaria. Este tipo de camino suele aparecer con frecuencia en lugares aplanados atravesando grandes distancias (ver figura 30).

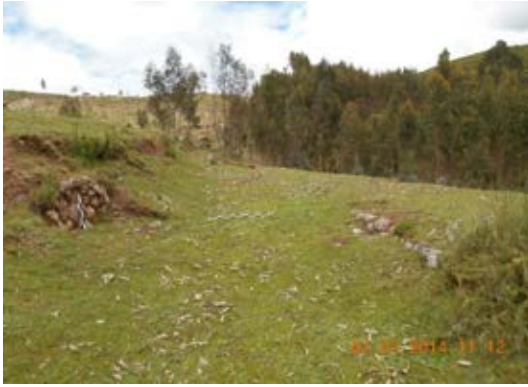
*Figura 31 . Camino con muros laterales*

Se caracteriza por poseer en lugar de las hileras simples de piedras, muros que encierran el camino y lo aíslan del entorno. Por lo general el tipo de camino encerrado por muros atravesaba poblaciones o terrenos agrícolas. Este tipo de muro se aprecia en el sector de la comunidad campesina de Pucamarca, el camino, se encuentra aislado por dos muros laterales en ambos lados con presencia de pasos evidenciándose gran deterioro en la calzada y peldaños a causa de una fuerte erosión por estar ubicado en una ladera y los muros se encuentran cubiertos con gran cantidad de vegetación de la zona (ver figura 31).

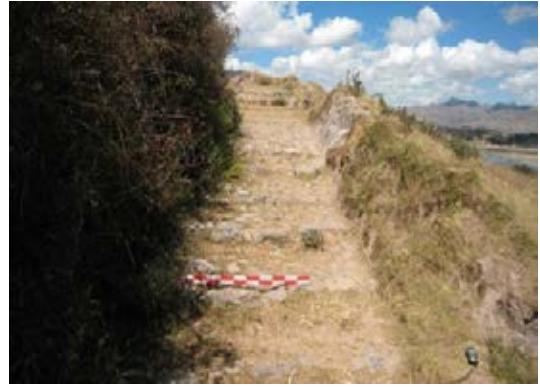
*Figura 32 . Camino con calzada y gradería*

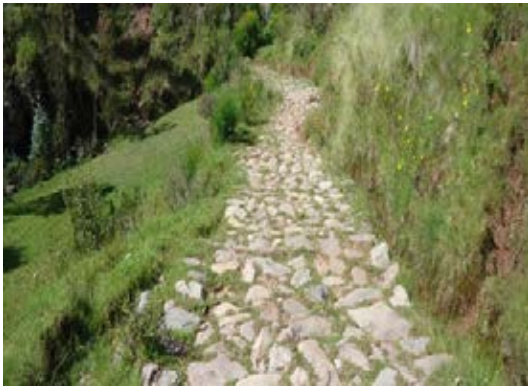
*Figura 33. Camino de suelo compacto con calzada*

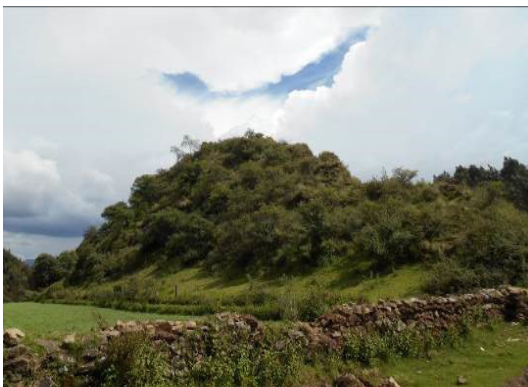
*Figura 35. Sitio arqueológico Chaca Huana-cauri o Muyorqo*

El estado de conservación que presenta el sitio arqueológico de Chaca Huanacauri o Muyu orqo es malo, puesto que gran parte del promontorio ha colapsado, se podría decir que prácticamente la mitad de la huaca ha colapsado por problemas geodinámicas que presenta la zona, además de los factores naturales de deterioro también presentan factores antrópicos, como es el retiro de los elementos líticos por los pobladores de la zona para formar sus cercos perimétricos de sus chacras y la edificación de sus viviendas también el sitio sufrió diversos huaqueos.

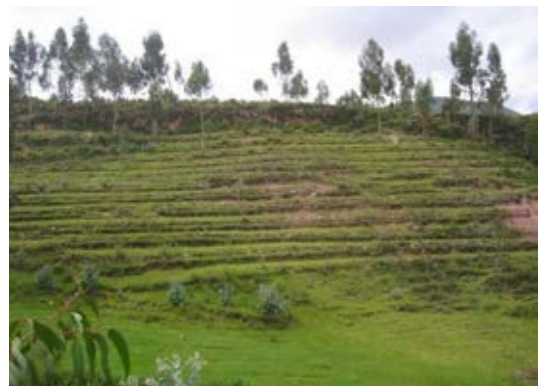
*Figura 36. Sitio arqueológico de Ninantay-niyoc*

El estado de conservación del sitio arqueológico de Ninantay es de regular a malo, por presentar algunos sectores regularmente conservados y otros en mal estado de conservación, otro de los factores de deterioro es el continuo pastoreo que se viene dando en la zona, puesto que los animales se suben a los muros y hacen caer sus elementos líticos de esta manera contribuyen al deterioro del sitio (ver figura 36).

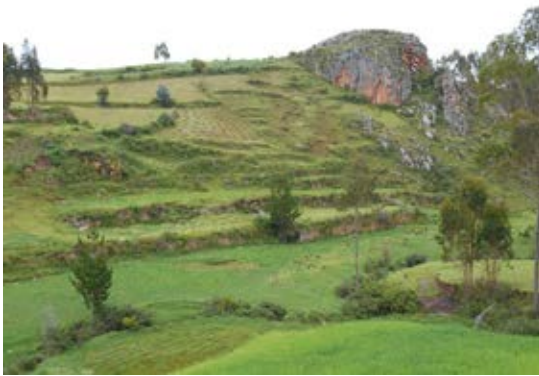
*Figura 37. Sitio arqueológico de Sipaswarkuna.*

El estado de conservación del sitio es malo, debido a que en la actualidad viene siendo usado como zona de cultivo y asimismo se permite el pastoreo de animales, los cuales junto al desinterés de los pobladores han mermado sobre el estado de las estructuras y el sitio en sí, además el sitio viene siendo víctima de constantes huaqueos y del pastoreo de los pobladores de la zona (ver figura 37).

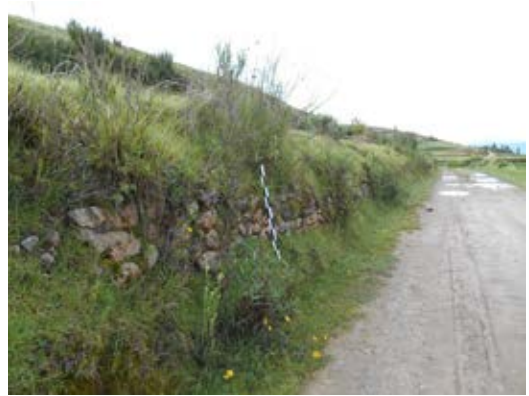
*Figura 38. Sitio arqueológico de Walama o Chacamoq'o*

El estado de conservación del sitio es malo, por la propia construcción de la carretera y por la decidida de las autoridades encargadas de velar por nuestro patrimonio. Igualmente, el sitio viene siendo víctima de constantes huaqueos y de destrucción por el pastoreo de los pobladores de la zona (ver figura 38).

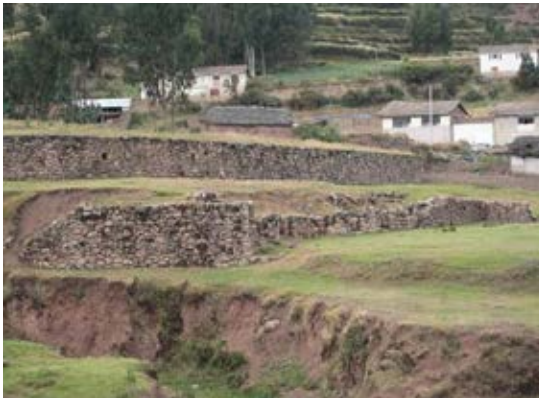
*Figura 39. Sitio arqueológico de Wakacancha.*

El estado de conservación del sitio arqueológico de Wakacancha se encuentra de regular a buen estado de conservación, puesto que ya ha sido intervenido por el Ministerio de Cultura (ex-I.N.C) en años pasados, y cuenta con un constante mantenimiento por parte de los trabajadores de la institución, pero aun así, existen sectores en mal estado de conservación, como son los muros de contención de los andenes del sitio que han colapsado por diferentes motivos, además que los pobladores vienen extrayendo clandestinamente los elementos líticos del sitio para la construcción de sus viviendas y el riachuelo que se encuentra hacia el lado sur, viene carcomiendo parte de la quebradita y de esta manera hace colapsar a parte de las estructuras del sitio (ver figura 39).

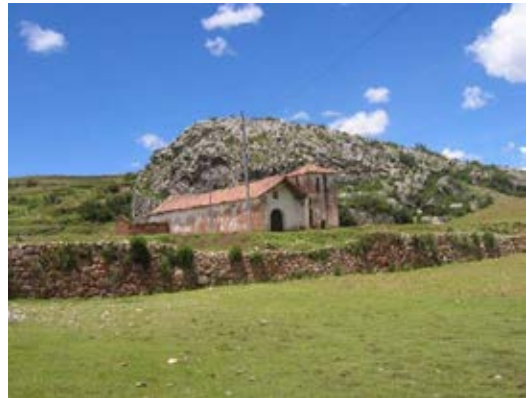
*Figura 40. Sitio arqueológico de Huankapata*

El estado de conservación del sitio arqueológico de Huankapata, es de regular a malo, por haber sido ya intervenido en años anteriores, existen muros de contención que se encuentran en proceso de colapso por factores climáticos. Además, el lugar viene siendo utilizado como zona de pastoreo por los pobladores, lo que podría ocasionar con el tiempo que los muros de contención colapsen. (ver figura 40).

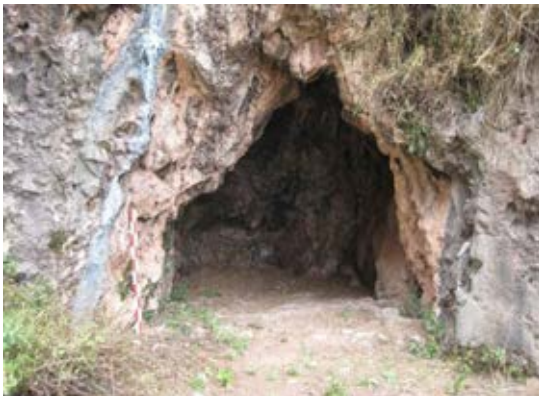
*Figura 41. Sitio arqueológico de Salaqaqa*

El estado de conservación del sitio es regular, pues al estar labrados en el propio afloramiento rocoso, esto es difícil de destruir, por lo tanto, no ha sufrido alteraciones, mas no así en el contexto del sitio; puesto que la zona viene sirviendo como cantera de piedra lo que podría ocasionar con el tiempo, la alteración de las evidencias arqueológicas visbles. También presenta una trocha carrozable que sirve como medio de transporte para los pobladores de la zona y la gente que extrae material de la cantera (ver figura 41).

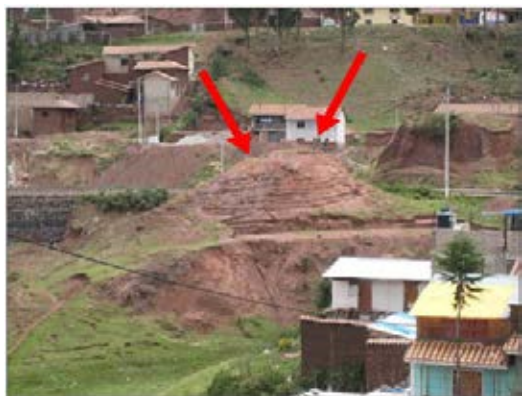
*Figura 42. Sitio arqueológico de Wasa Huara*

El estado de conservación del sitio arqueológico de Wasa Huara es malo, por encontrarse abandonado a la intemperie a pesar de haber realizado excavaciones arqueológicas en el sitio el año 2010 por parte de la Subdirección de Investigación y Catastro del Ministerio de Cultura (I.N.C), en el sitio se aprecia paramentos de muros de mampostería semirústica y rústica expuestos. Otro factor de deterioro es la ubicación del sitio, pues se encuentra en medio de la Urb. Villa Rosario, el mismo que los moradores visitan para jugar (ver figura 42).
