## Arqueología histórica en la plazuela de San Francisco y el hallazgo de la primera Iglesia de Nuestra Señora de la Soledad

### Historical archeology in the Plazuela de San Francisco and the discovery of the first Church of Nuestra Señora de la Soledad

**Harry Pizarro Anaya**

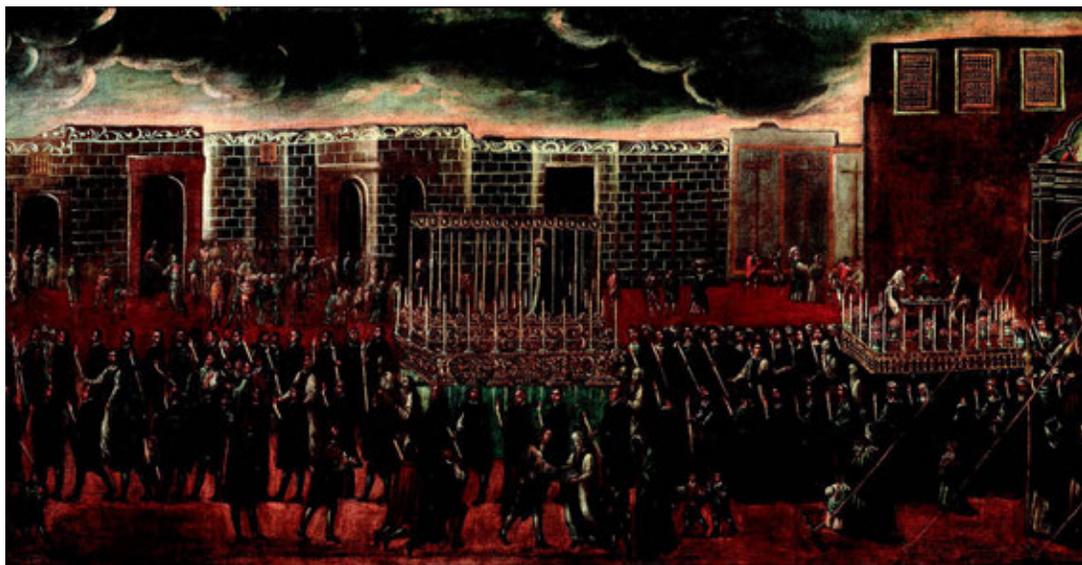
Figura 01. Detalle de Lienzo anónimo de procesión en la plazuela de san Francisco (S. XVII) Cortesía Hermanos Soleanos.

señala que dos acontecimientos históricos definen la evolución de la arquitectura en San Francisco: los seísmos de 1656 y 1687 (figura 01).

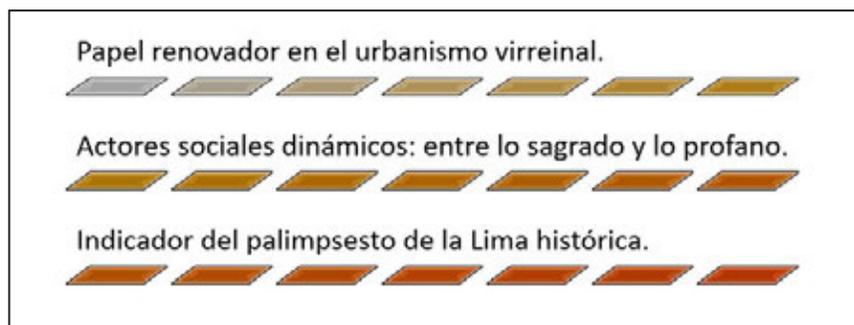
Figura 06. Características del estudio arqueológicos de las plazuelas

Otro aporte importante es el que señala Gabriel Ramón (2005), para quien la característica más importante de las plazuelas es la multifuncionalidad de estas, que plasmaron también estrategias espaciales de segmentación y segregación social, las mismas que se evidencian en los usos del espacio público de estas (figura 06).
