Ocupación del espacio y riesgos de desastres en la época prehispánica: la resiliencia ancestral en la cuenca baja del río Chillón

Occupation of space and risks of disasters in the Prehispanic time, the ancestral resilience in the low basin of the Chillón River

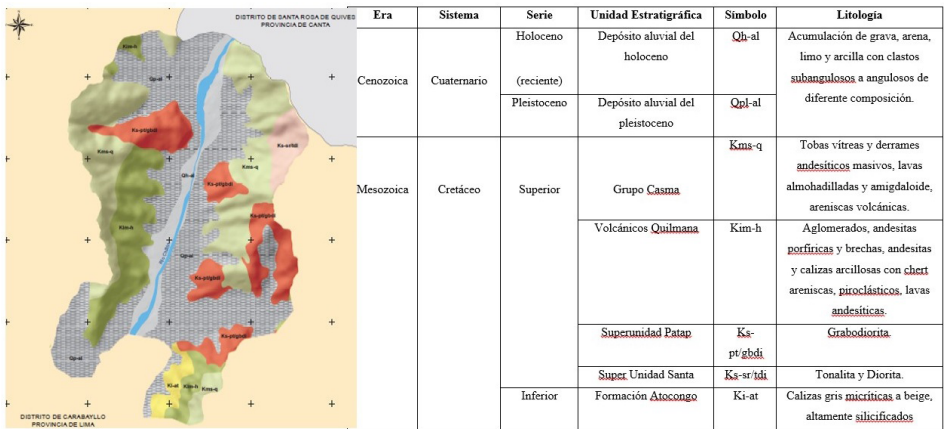
FIGURA 3. Geología del área de estudio y descripción de la geología del área de estudio

Se encuentran constituidos por materiales que son traídos por los ríos que bajan de la variante occidental andina, los cuales cortan las rocas terciarias, mesozoicas y batolito costanero, que termina tapizando el piso de los valles. Así, una parte se deposita en el trayecto y otra gran parte a lo ancho de los abanicos aluviales. El área de estudio comprende los depósitos aluviales antiguos del Pleistoceno y aluviales recientes del Holoceno. Veamos en específico algunos de ellos:

– *Depósitos Aluviales Antiguos (Qpl-al)*: Están compuestos por materiales pilimícticos de tamaño variado que van desde arcillas hasta gravas. Son producto de la descomposición de rocas sedimentarias y comprenden minerales débiles poco resistentes, de poca dureza y que tienden a ser blan-

dos, por lo que son propensos a erosión y deslizamientos. Estos depósitos están representados por acumulaciones aluviales desérticas provenientes de quebradas y afluentes, que en la actualidad están secos; en muchos de estos se han producido huaicos. En tiempos prehispánicos, se asentó en estos depósitos los monumentos arqueológicos Complejo Huarangal, Huatocay y Algodonales.

– *Grupo Casma (Kms-q)*: Está compuesto por derrames andesíticos masivos poco estratificados de textura porfírica. Son producto de la descomposición de rocas ígneas y son susceptibles a la meteorización. Puede ocurrir desintegración localizada alrededor de las discontinuidades mayores, conduciendo a desmoronamiento de los taludes y caídas de bloques. En tiempos prehispánicos, se asentó en este depósito el monumento arqueológico El Olivar.

– *Volcánicos Quilmaná (Kim-h)*: Están compuestos por materiales volcánicos sedimentarios, son susceptibles a varios modos de deterioro y meteorización, dependiendo del sistema de fracturas. Las caídas de roca y desmoronamiento de los taludes son dominantes con caídas de bloques y de placas de roca e inclinaciones. En tiempos prehispánicos, se asentó en este depósito el monumento arqueológico Cerro Conde y sectores que pertenecen al monumento arqueológico Huatocay.

– *Superunidad Patap (Ks-pt/gbdi)*: Está compuesta por gabro y dioritas. Son producto de la descomposición de rocas ígneas y susceptibles a la meteorización. Puede ocurrir desintegración localizada alrededor de las discontinuidades mayores, conduciendo a caídas de bloques; generalmente presentan signos de inestabilidad. En la margen derecha, durante el prehispánico, se asentó en este depósito el monumento arqueológico Cerro Huatocay, y en la margen izquierda construyeron sectores del monumento arqueológico Caballero.

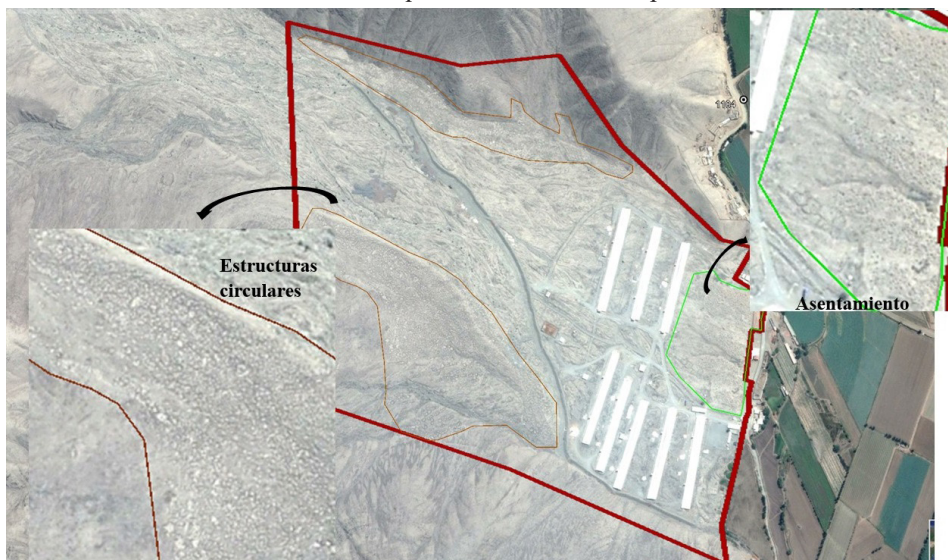
FIGURA 4. Croquis de los sectores ocupados

b. Estructuras circulares en abanicos aluviales. Con medidas de 1 a 1.5 m de diámetro, eran construidas de forma aglomerada en las nacientes o área intermedia de los abanicos y/o cauces de quebradas. Por su disposición, se infiere que funcionaron para reducir el impacto de aluviones (sedimentos arrastrados por una corriente de agua).

En las figuras 4 y 5 se observan diversas obras construidas en el monumento localizado en el abanico aluvial arqueológico Quebrada Algodonales.

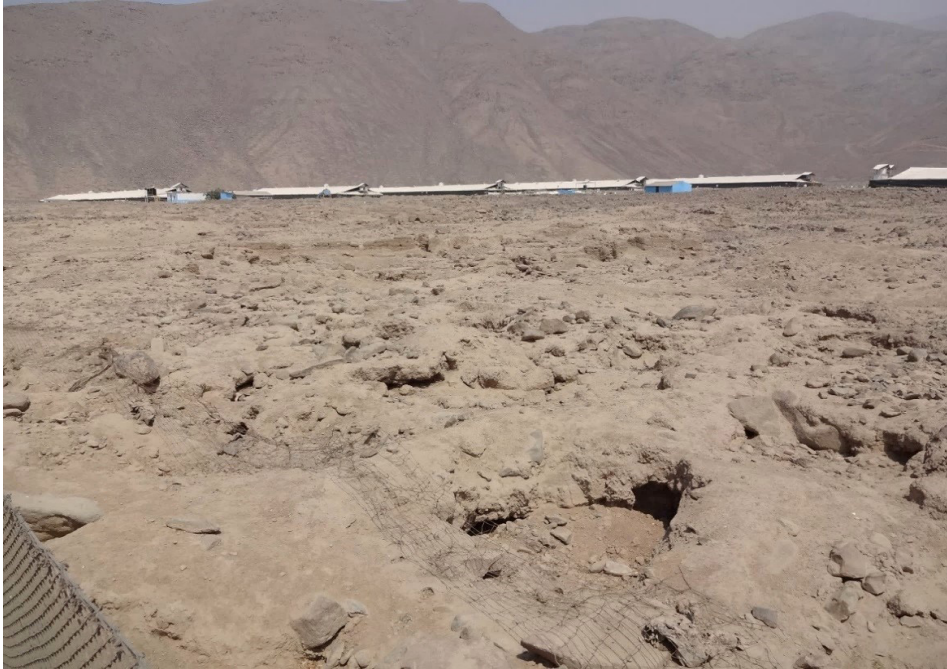
FIGURA 5. Vista del asentamiento prehispánico

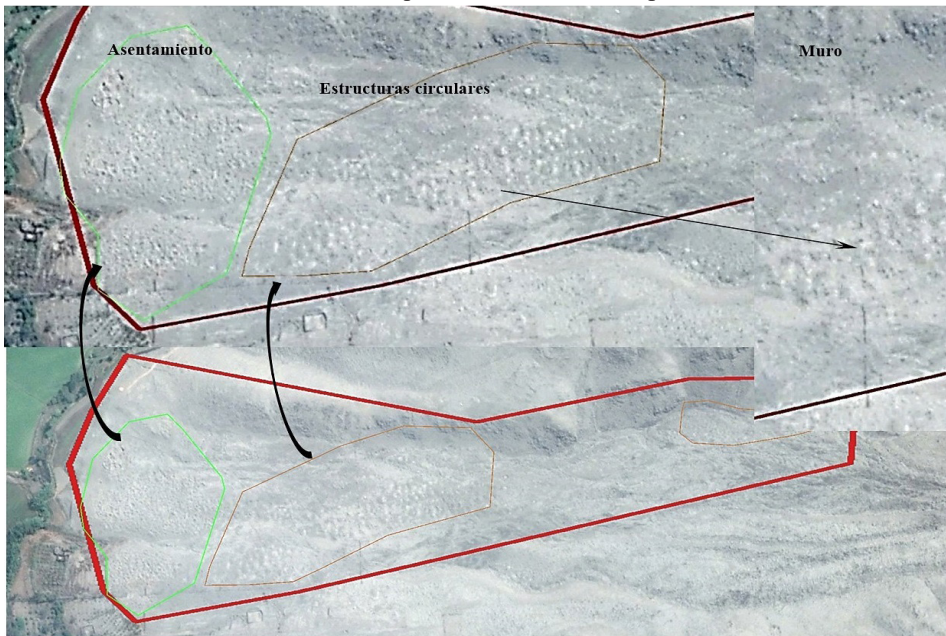
FIGURA 6. Croquis de los sectores ocupados

En las figuras 6 y 7 se observa las obras construidas del monumento arqueológico prehispánico Chocas A, localizado en la desembocadura del abanico aluvial.

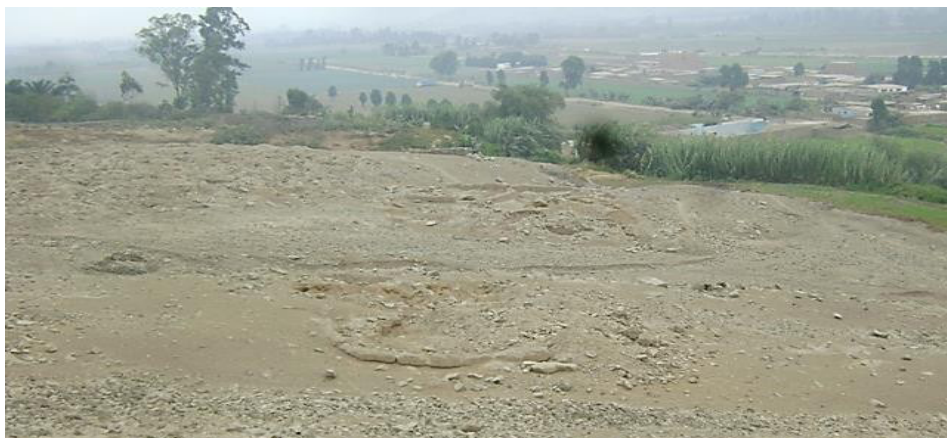
FIGURA 7. Vista panorámica del asentamiento

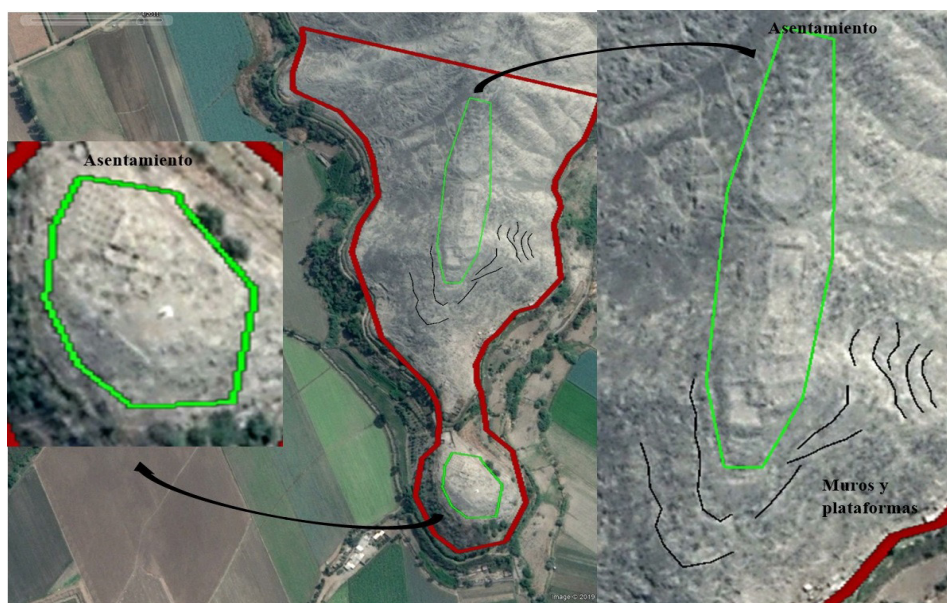
FIGURA 8. Croquis de los sectores ocupados y las diversas obras construidas del monumento arqueológico prehispánico El Olivar

c. Ocupación en las cimas de los cerros. Área de afloramiento rocoso, caracterizada por tener buena capacidad portante para soportar movimientos telúricos; la resistencia se debe a la solidez que presentan las rocas, proporcionando una mejor estabilidad. A esta ocupación se asocia la construcción de plataformas y muros de contención en los bordes del cerro, los cuales han sido adaptados a su geoforma.

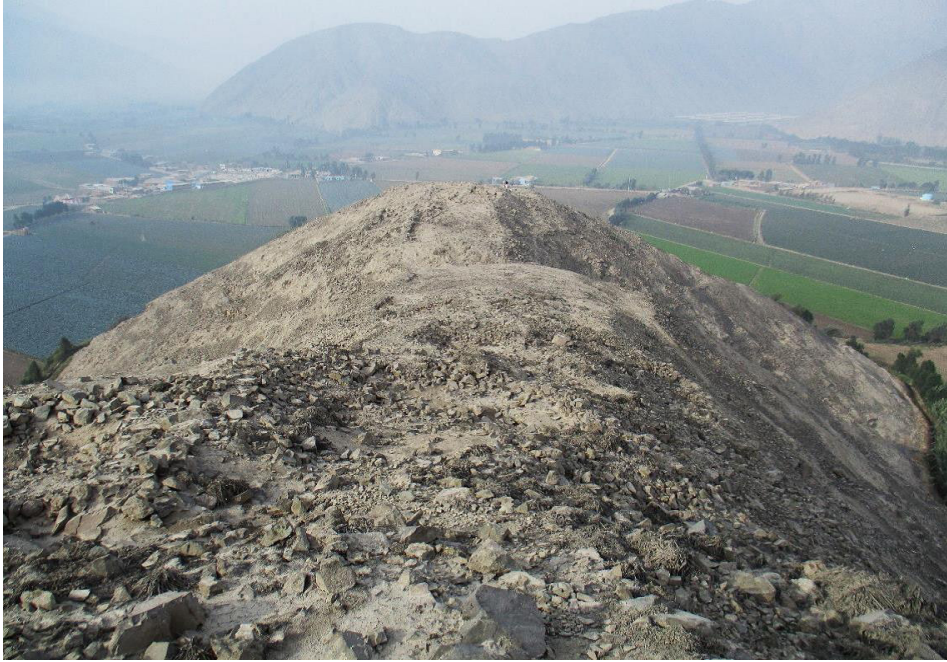
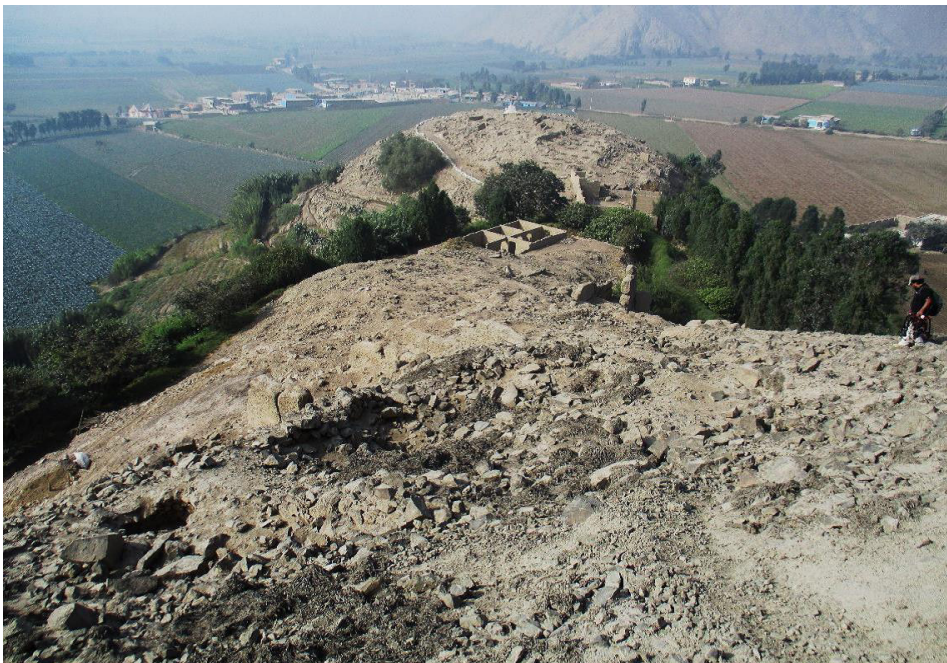
FIGURAS 9 y 10. Vista panorámica del asentamiento prehispánico, localizado en la cima de cerro (sector A y sector B).

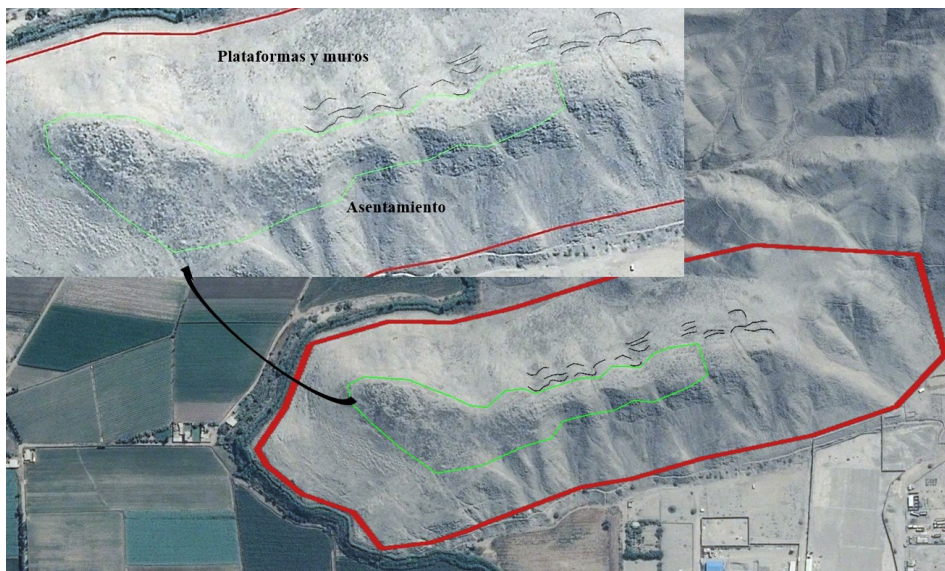
FIGURA 11. Croquis de los sectores ocupados

En las figuras 11 y 12 se puede observar diversas obras constructivas del monumento localizado en la cima de cerro Prehispánico Chocas Bajo 8.

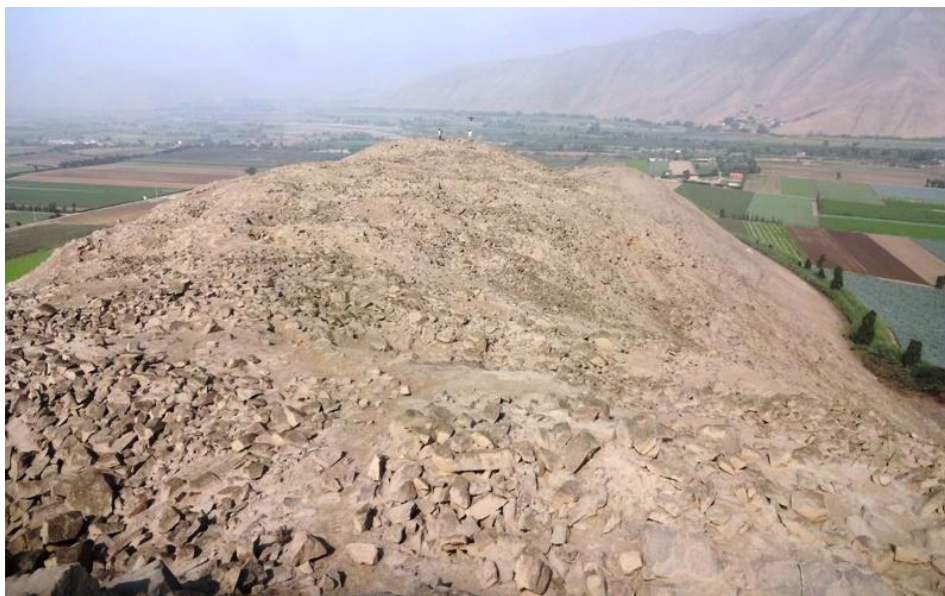
FIGURA 12. Vista panorámica del asentamiento

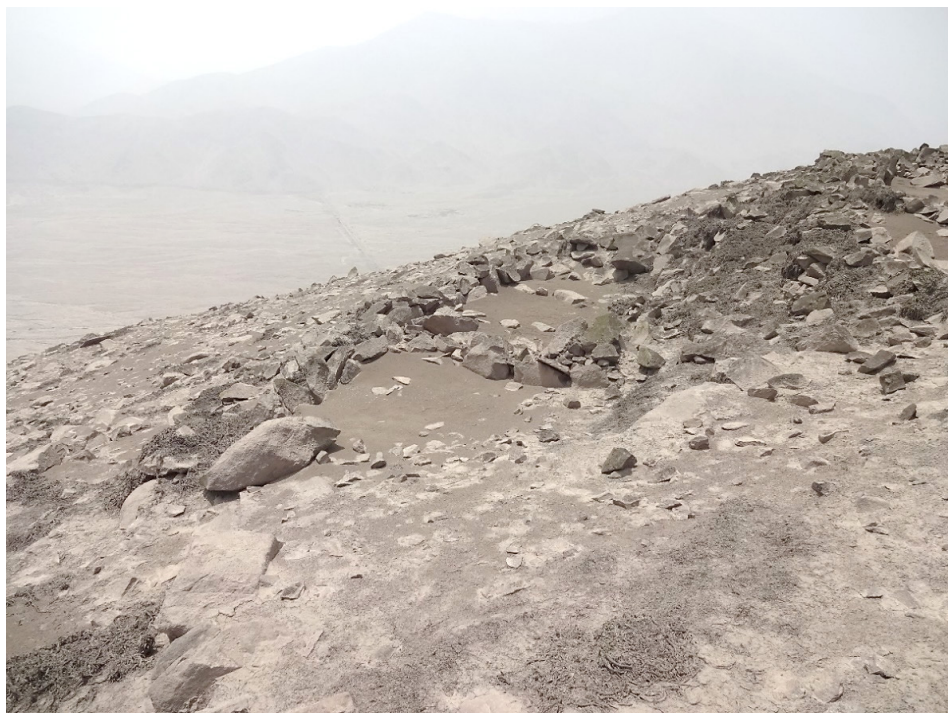
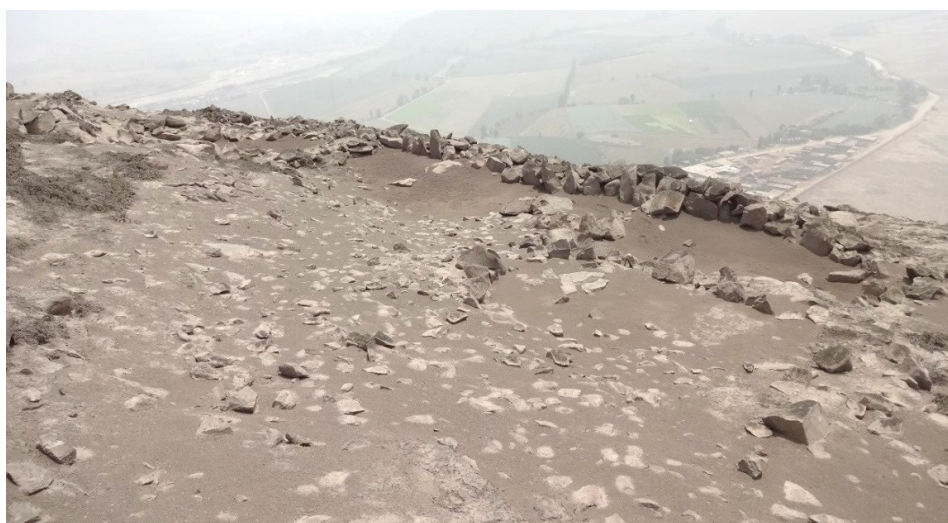
FIGURAS 13 y 14. Monumento arqueológico Huarangal

d. Muros en los bordes de cerro. Se construyeron en los bordes de las cimas de los cerros, donde tenía lugar la ocupación. Se infiere que funcionaron para dar estabilidad al terreno, adaptándolos a la topografía.

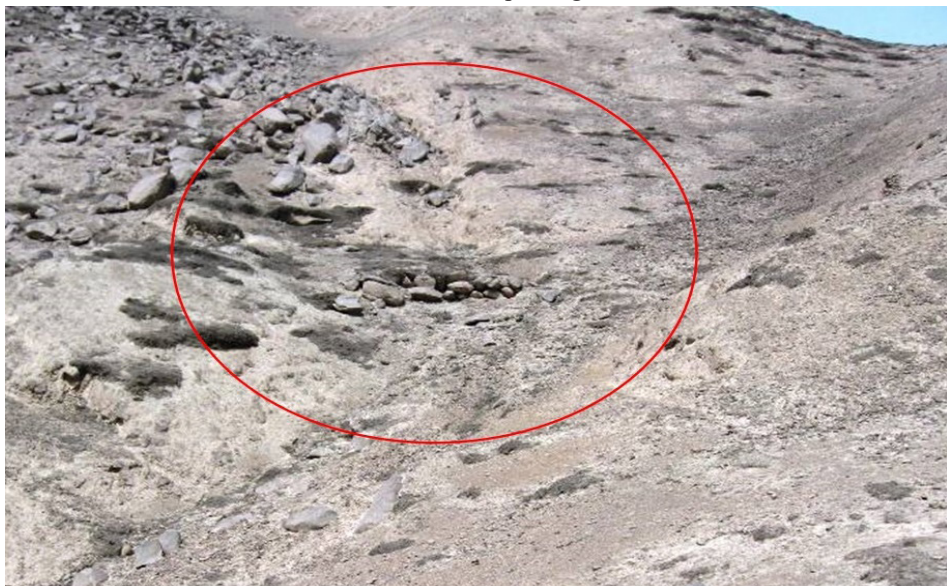
FIGURA 15. Monumento arqueológico Buenavista

e. Muros de contención. Se construyeron en laderas con pendientes pronunciadas y en las cabeceras de cárcavas. Se infiere que funcionaron para reducir el impacto de las caídas y/o desprendimiento de rocas, deslizamientos y flujos de detritos.

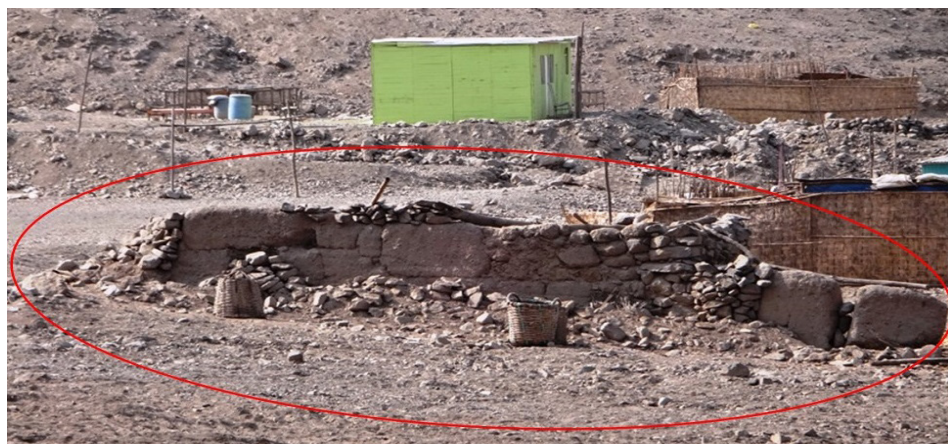
FIGURA 17. Monumento arqueológico Huatocay 3

f. Muros perimétricos. Construidos estratégicamente alrededor de los recintos de uso público y residencial. Además de haber funcionado para la defensa, producto de los conflictos sociales, se infiere que también tuvieron la función de reducir el impacto de aluviones (sedimentos arrastrados por una corriente de agua).

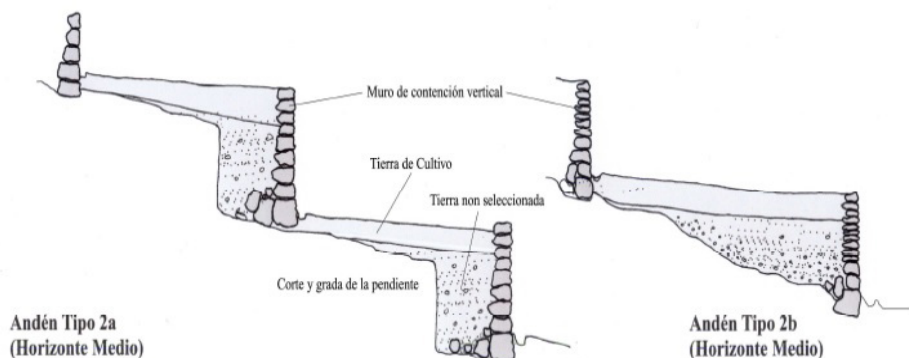
g. Terrazas. Se construyeron en laderas y cárcavas. Sobre la base de los antecedentes de la literatura arqueológica, funcionaron para manejar los riesgos climáticos y geológicos, por lo que, para el área de estudio, habrían tenido la misma función, basada en el control de la erosión de suelos de las cárcavas y laderas, así como también para la producción agrícola, por su capacidad de retener agua.

FIGURA 18. Representación de terrazas del período Horizonte Medio.
