Informe del trabajo de campo para la evaluación del riesgo por flujo de detritos originado por precipitaciones anómalas en los A.H. “César Vallejo” A.H. “Hijos de Saldaña”, distrito de Comas, Provincia de Lima, Departamento de Lima ¹

Juan Manuel Delgado Estrada

Glenn Alexander Canqui

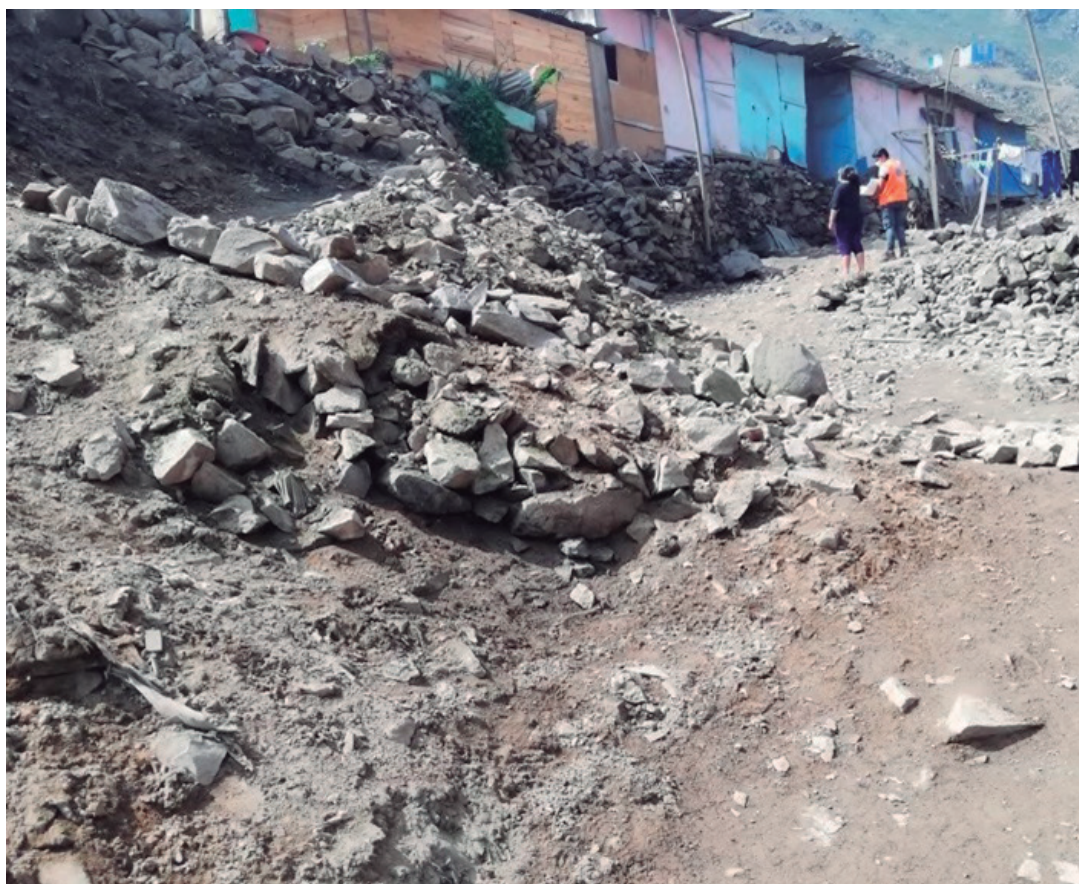
Gracias a los datos obtenidos del INGEMMET y una posterior constatación en campo, se observó que las unidades geomorfológicas predominantes en el área de estudio son: i) Taludes de detritos, los cuales son altamente inestables y poseen materiales conformados por fragmentos depositados en la base de las dos vertientes; ii) Vertientes coluviales de detritos, conformado por materiales transportados por gravedad y/o acción del agua. Frecuentemente está asociado a masas inestables; iii) Montaña de roca intrusiva, el cual es un relieve conformada por afloramientos de rocas intrusivas, reducidos por procesos denudativos; entre otros que están presentes de manera no muy significativa dentro del área de estudio.

Así mismo, con las fuentes antes mencionadas se constató que las unidades litológicas presentes en el área de estudio fueron: i) Cauce de quebrada, la cual se activa durante un periodo de precipitaciones intensas y/o excepcionales las cuales logran acumular material detrítico; ii) Suelo desnudo, el cual se refiere a un suelo sin cobertura vegetal conformado por arenas, gravas y bloques de formas subredondeadas de rocas intrusivas; iii) Afloramiento de rocas intrusivas, que se observan consolidados y medianamente afectados por procesos erosivos.

Figura 2. Imagen del Material detrítico inestable.

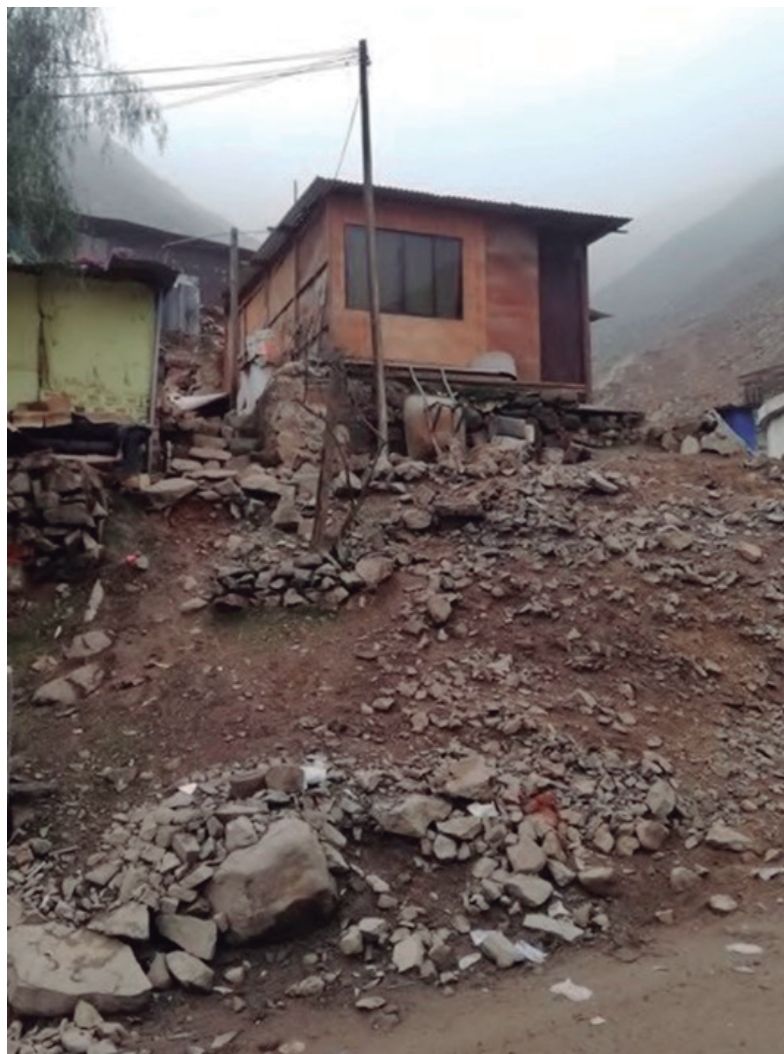
Acerca del tipo de vivienda, el A.H. César Vallejo cuenta con 35 viviendas, de las cuales en 24 viviendas el material predominante de sus paredes es la albañilería confinada (Ladrillo de arcilla o cemento). Mientras que el A.H. Hijos de Saldaña cuenta con 34 viviendas de las cuales en 19 viviendas el material predominante es la madera o quinchá. Mientras que, para el acceso a los servicios básicos como el agua, el A.H. César Vallejo accede al mismo mediante la red pública fuera de la vivienda: 14 viviendas. Mientras que en el A.H. Hijos de Saldaña el acceso al servicio de agua potable predominante es el uso de cisterna u otro similar: 25 viviendas.

Figura 3. Imagen de la Vivienda asentada sobre material inestable.
