Flujos de detritos y dispersores de energía en la torrentera Juan Carossio Chosica - Lima

DEBRIS FLOWS AND DISPENSERS OF ENERGY IN THE FLOOD JUAN CAROSSIO. CHOSICA-LIMA

Tomás Gallarday* - Nora Malca**

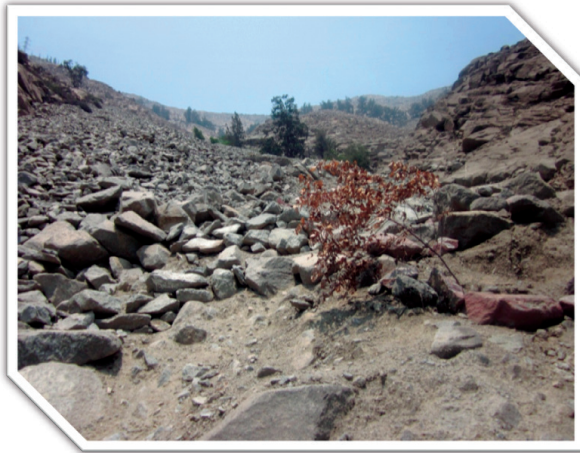
Figura N° 1. Presenta un árbol muerto y algunos bloques de rocas que están siendo extraídas antes de construir el dispersor de energía parcialmente.

La caída de rocas graníticas de diferentes dimensiones (Figura N° 1) y en posterior huayco ocurridos el jueves 05 de abril de 2012 a las 4.30 p.m. no son los únicos en la historia conocida de la quebrada Juan Carossio, Chosica Lima; más bien forma parte de una secuencia periódica de flujo de detritos ocurridas y registradas en el pasado (Guadalupe, 2012). Por lo tanto, seguirán sucediendo con mayor o menor intensidad en el futuro. Todos estos eventos geodinámicos que se han producido a mediados del siglo XX son los siguientes:

La cuenca de la quebrada Juan Carossio tiene aproximadamente 2 km², la que en la última lluvia del 05 de abril de 2012 recibió 37 litros de agua por metro cuadrado durante 30 minutos (informe del Senamhi), hecho que sobresaturó la superficie de los 100,000 m³ de materiales sueltos, que tiene una granulometría heterogénea, y dio origen al huayco (Figuras N° 1-3).

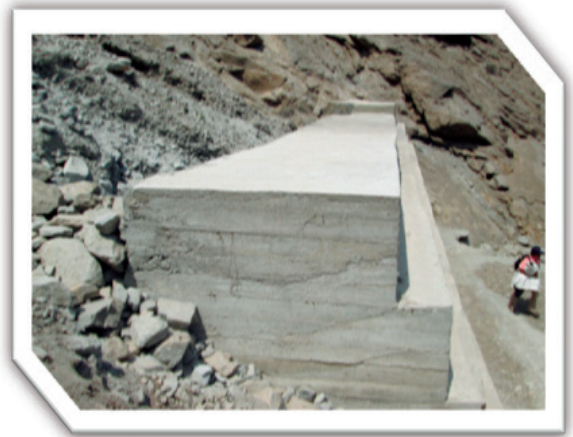
Figuras N° 2. Caja de agua y el parapeto construido parcialmente, aún falta 30 m de longitud.

La primera inspección se realizó antes que suceda el huaico del jueves 5 de abril de 2012. Se ha puesto en evidencia que los árboles y parapetos existentes, así como los sacos de arena colocados unos sobre otros en el sector sur de la carretera Central, mitigaron la fuerza dinámica de dicho huaico (Figura N° 2).

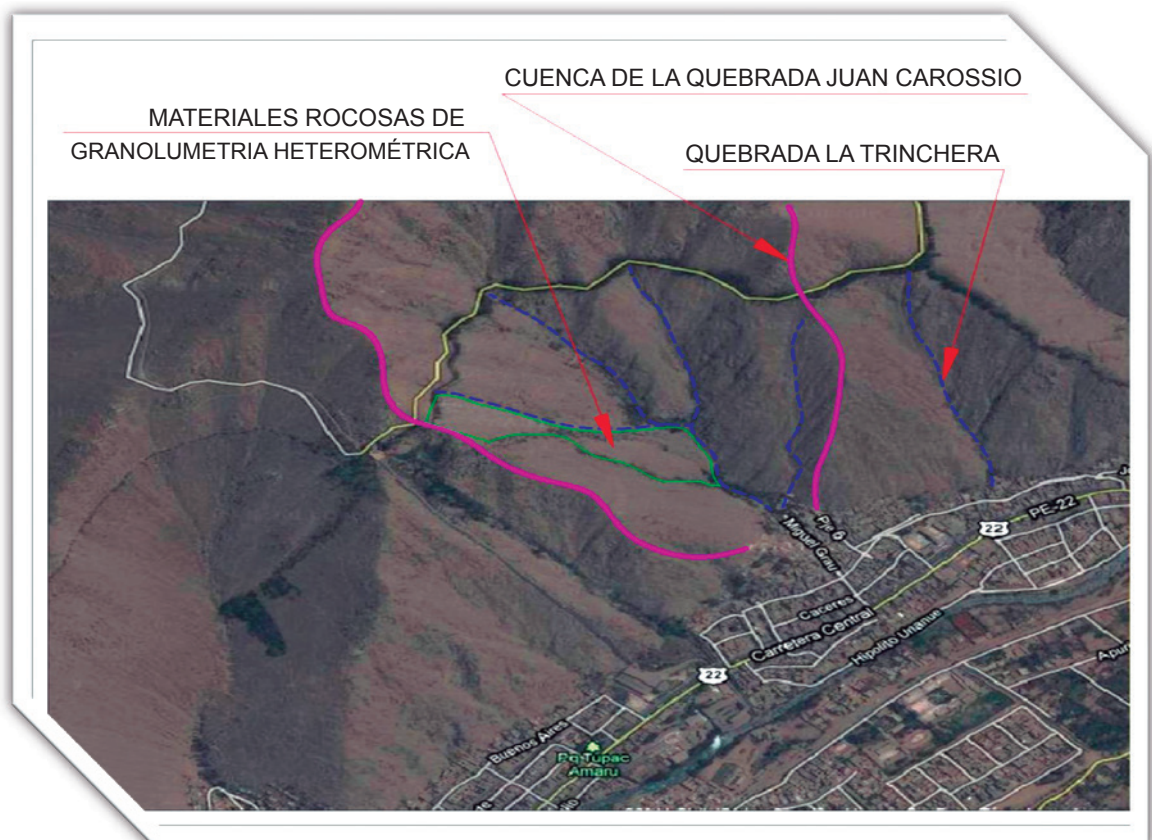
Figura N° 3. Imagen a falso color quebrada Juan Carossio indicando el área de estudio.
Fuente google maps.
