# Fenómenos geológicos que afectaron las edificaciones de Chankillo

GEOLOGICAL PHENOMENA AFFECTING THE BUILDINGS AT CHANKILLO

Iván Ghezzi\*, Enrique Guadalupe\*\*

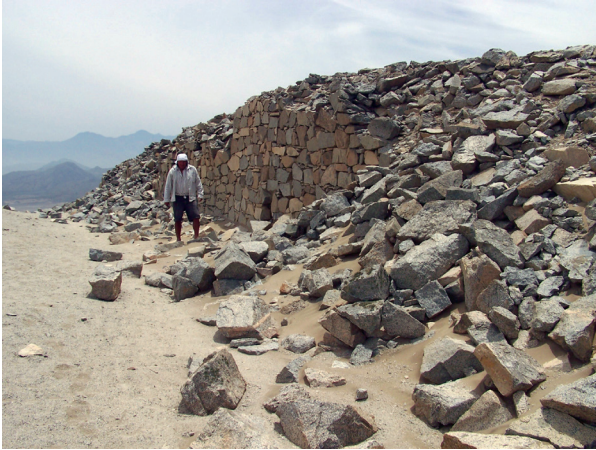
**Figura N° 1.** Derrumbe de una pared del templo fortificado, al parecer producto de los sismos.

previo rebaje. El relleno sin mayor aglutinamiento hace un esfuerzo lateral hacia los muros, haciendo que las paredes se desestabilicen y se dé una caída caótica de los bloques y relleno ante el influjo de las ondas sísmicas (Figura 1). Esto también puede ocurrir cuando los bloques no están bien ajustados entre sí, o la base no está bien dispuesta, por la morfología inclinada o irregular del terreno (Figura 2). En el caso de las Trece Torres, que son construcciones a base de un armazón de bloques de roca, tienden a desestabilizarse ante el influjo de los sismos, por el movimiento diferencial de los distintos bloques y por corrimientos entre bloque y bloque, que dan lugar, finalmente, a la caída de la edificación (Figura N° 3).

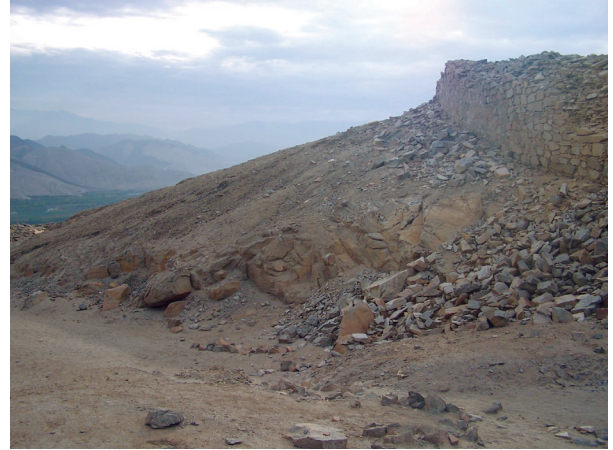
**Figura N° 2.** La morfología del terreno crea zonas de debilidad en las construcciones y el sismo provoca que las paredes fallen estructuralmente.

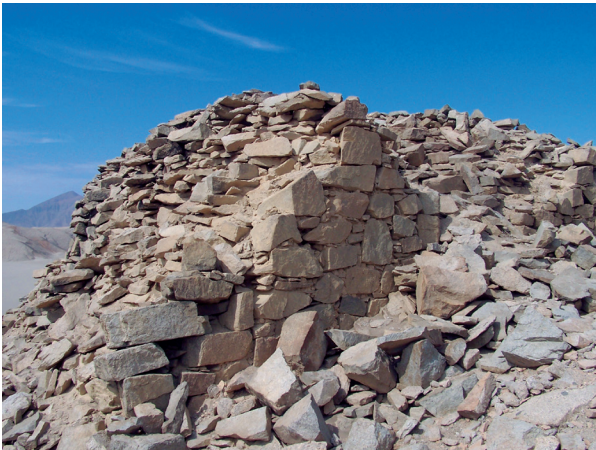
**Figura N° 3.** Similar a las 13 torres se observa el derrumbe de una torre, posible producto de los sismos.

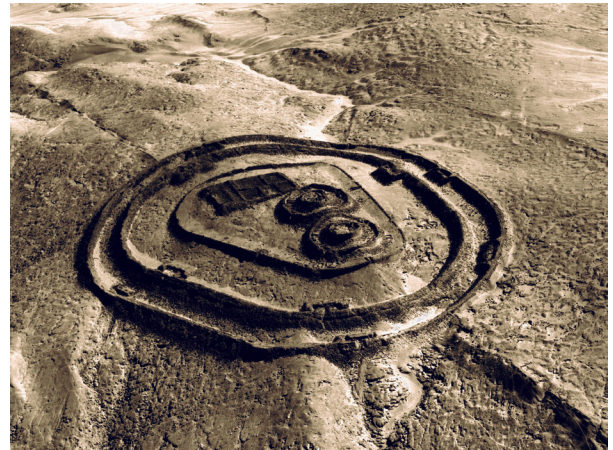
**Figura N° 4.** Se observa vestigios de surcos de agua dentro del templo fortificado y en su periferia. Por la forma concéntrica de la construcción, es posible que se den empozamientos de agua, producto de la actividad del Fenómeno de El Niño.

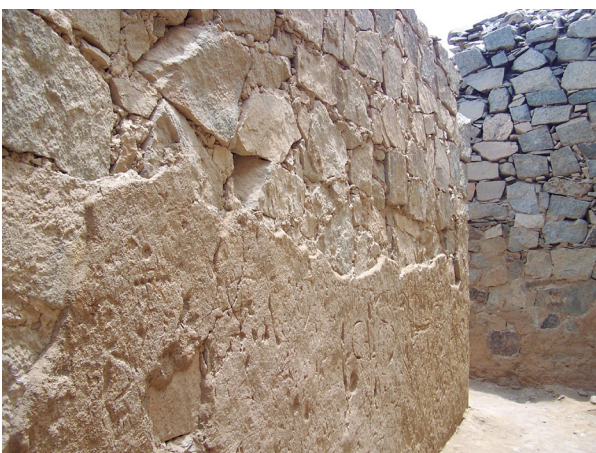
**Figura N° 5.** El enlucido se conservó en la parte inferior, pero en la parte superior ha desaparecido, probablemente a causa de las lluvias y los sismos.

va cubriendo algunas zonas del sitio arqueológico (Figura N° 9). Si retrocediéramos al tiempo cuando Chankillo tenía las paredes enlucidas por barro y pinturas, el viento -por el choque de las partículas- probablemente destruyó parte del mortero y el enlucido con su respectiva pintura, ya que estas eran solo de arcillas y arenas (Figura N° 5).

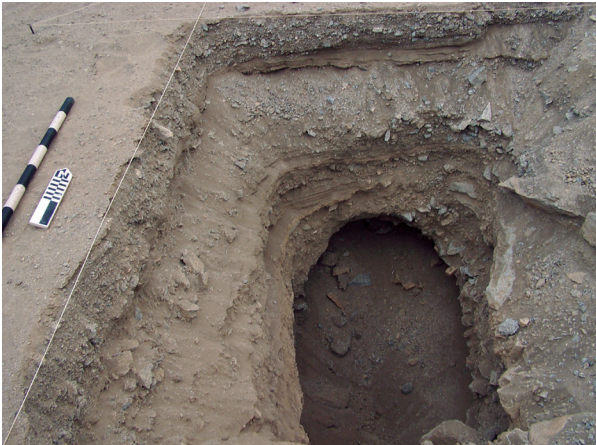
**Figura N° 8.** Calicata donde se levantó la columna estratigráfica. Muestra sedimentos muy gruesos y finos que evidencian la actividad del Fenomeno de El Niño.

En cuanto al clima, de la columna estratigráfica (Figuras N° 7 y 8) se puede interpretar que desde hace más de 2,000 años, intermitentemente se han sucedido fenómenos de El Niño con clima húmedo y épocas de clima seco.

Hacia la base de la columna estratigráfica se puede observar 42 cm de arena eólica, esto significa que por un largo tiempo hubo un clima casi sin lluvias. Luego vinieron uno o dos episodios de El Niño de gran magnitud, porque se encuentran sedimentos de gran tamaño y restos de conchas, que servían de alimento a los pobladores de Chankillo, arrastrados por el flujo de barro. Luego vinieron probablemente dos huaicos pequeños (fenómeno de El Niño), para dar paso otra vez a un clima seco, evidenciado por un arenamiento fino de tipo eólico. Después de ello hubo una pequeña avenida de huaico, en que los fragmentos alcanzaron solo entre 2 y 3 cm y luego de este último fenómeno, otra vez se tiene un clima seco, pues la secuencia finaliza con arena eólica.

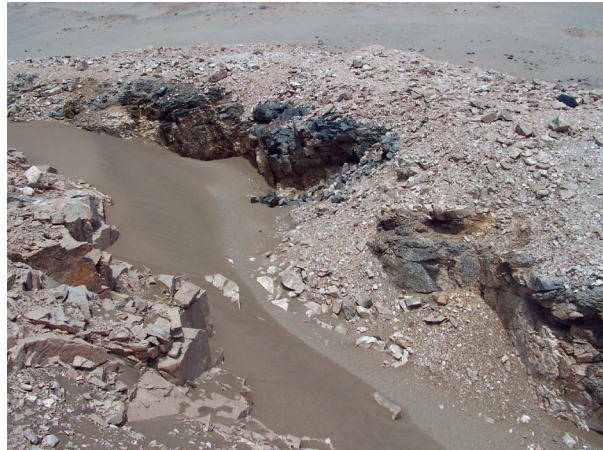
**Figura N° 9.** Trinchera de explotación de bloques de roca cubierta por material eólico compuesto por arena.

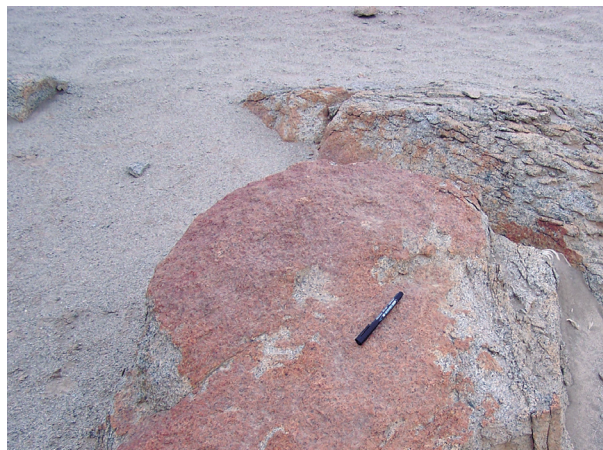
**Figura N° 10.** Bloque de roca con abundante oxidos de Fe (limonitas), producto de la meteorización química de los ferromagnesianos. Detrás de ella otro bloque afectado por desescamación.

La meteorización física, química y biológica está alterando las rocas que conforman las edificaciones de Chankillo por acción química, porque se observa en las rocas la formación de arcillas (caolín) a partir de los feldspatos, por hidrólisis, y la oxidación de los minerales ferromagnesianos (biotita, hornblenda), que van formando limonita. Cuando la meteorización va penetrando a la roca, se tiene como resultado la exfoliación, en que la roca se descascara en capas concéntricas. Así, poco a poco y de manera casi imperceptible, se van alterando los minerales que conforman las rocas (Figura N° 10). Otro proceso observado es la meteorización biológica, manifestado en el crecimiento de líquenes que se posesionan y alimentan de los minerales por quelación y otras formas, a partir del contenido mineralógico de las rocas. Así, lentamente, la acción de estos organismos y otros van deteriorando a las rocas (Figura N° 11).

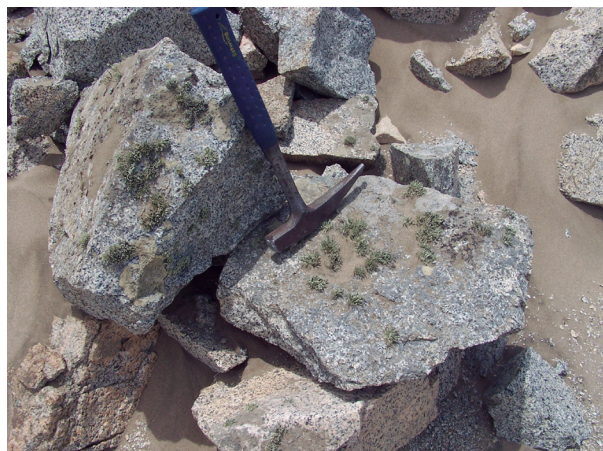
**Figura N° 11.** Roca atacada por meteorización biológica: los líquenes se alimentan de la roca y la deterioran.
