Determinación de condiciones de estabilidad de la cancha de relaves de Tamboraque, Cía. Minera Nyrstar-Coricancha

Determination of stability conditions sludge field Tamboraque Cia Minera – Nyrstar- Coricancha

Christian Breña Vásquez*, Hugo Rivera Mantilla**

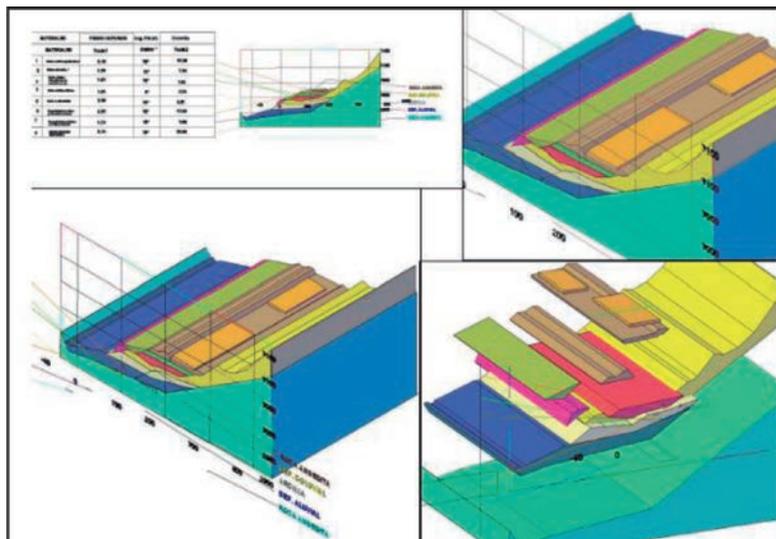
Figura N° 2. Esquemas en 3D de la cancha de relaves y las diferentes capas de la cancha de relaves con sus diferentes parámetros geotécnicos. RB: 1.-Sardara K Sarma - 1975 "Stability analysis of embankments and slopes (Imperial College Editorial).

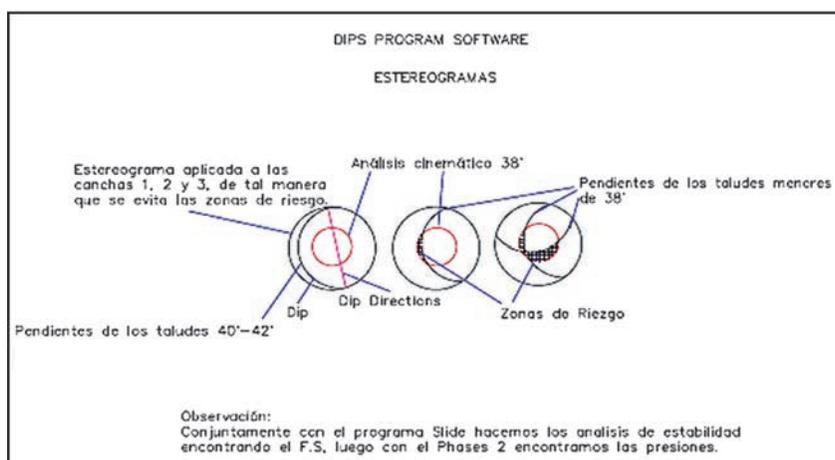
Figura N° 3. Este esquema muestra cómo se determinan las zonas de riesgo aplicando Dips, programa que determina las zonas de riesgo basándose en banco de datos de juntas, fallas.

Para mitigar la descendencia, colapso o reptación del material de la cancha de relaves se adoptaron una serie de medidas, las cuales son: (Ver Figura No. 3)

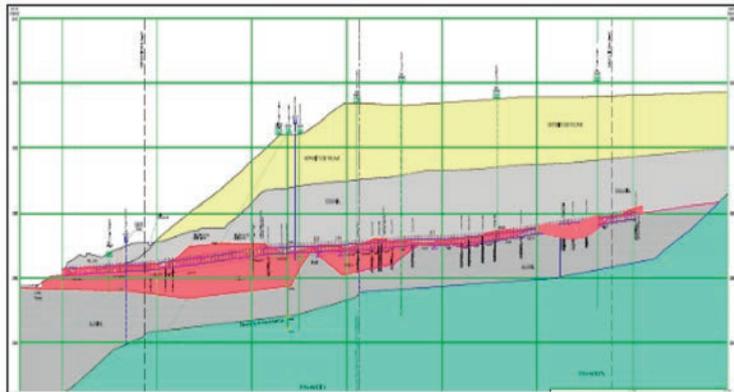
Figura N° 4. Plano perfil del subdrén de la cancha de relaves de Coricancha como medida correctiva para la estabilidad química y física.

- Un subdrén dispuesto en la ladera natural, sobre la plataforma superior de los depósitos.
- Un canal de coronación dispuesto en la ladera natural sobre la plataforma superior de los depósitos.
- Una zanja colectora de infiltraciones dispuesta en el pie del talud de los depósitos.
- Una poza colectora del agua de infiltración y escorrentía dispuesta al pie del depósito, desde la cual se derivan dichos flujos a la planta de neutralización (Ver Figura N° 4 y 5).

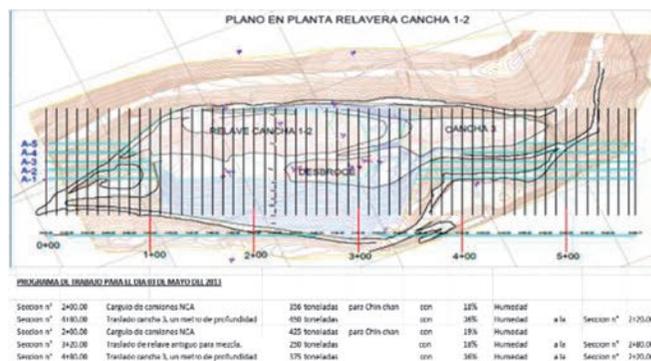
Figura N° 5. Datos y parámetros que se necesitan cumplir para un debido transporte de material de la cancha de materiales de la mina a Chinchan.

- a) A la salida de cualquier operación proveniente de mina o de planta que podría generar residuos ácidos (como se observa en la figura No. 5), será necesario controlar el pH para asegurar una adecuada neutralización antes de su traslado hacia el depósito de relaves.

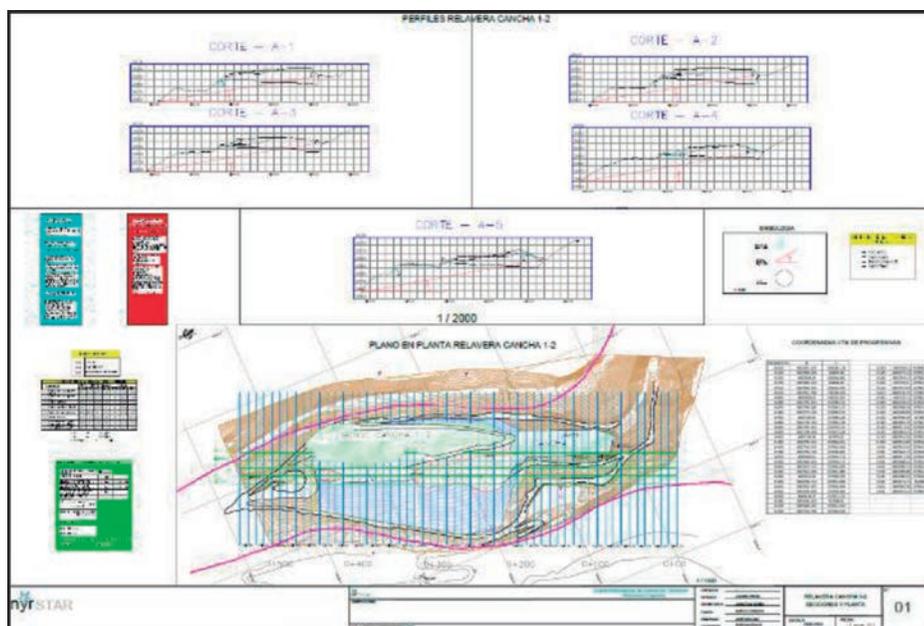
Figura N° 6. Material de perfiles

- c) Se estableció un método decametal de perfiles aplicado a la cancha de relaves, sus parámetros geotécnicos e información sobre la cancha de relaves, como se observa la Figura N° 6.

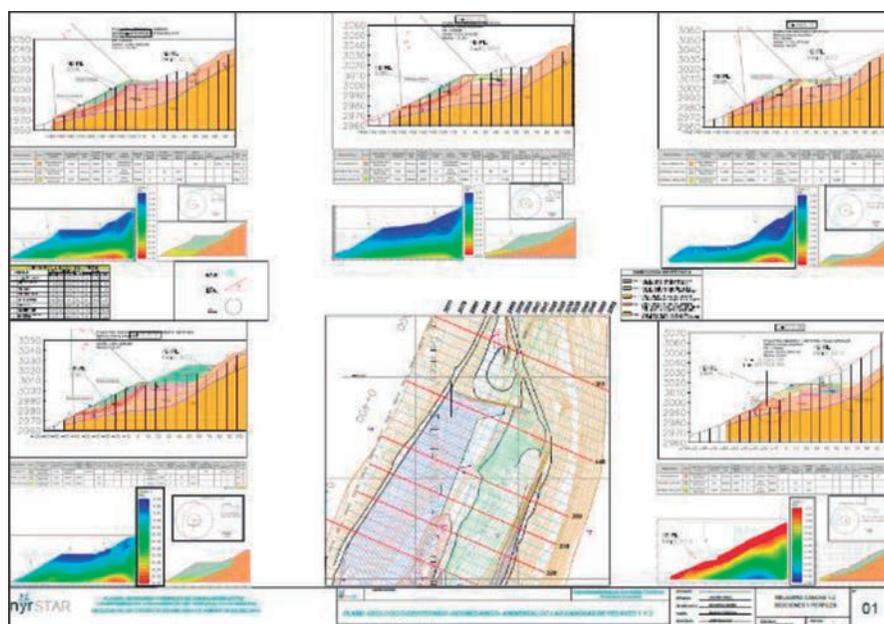
Figura N° 7. Son perfiles que se obtienen a partir del software Slide que determina los factores de seguridad y condiciones de estabilidad y perfiles de Phaces que determina presiones con relación a su estabilidad. RB: 2.-Bishop, A.W. and Morgensen(1960). "Stability coefficients for earth slopes", (ASCE MANAGING Editorial)

La evaluación de la estabilidad física de la cancha de relaves se ha llevado a cabo para las condiciones de análisis estático y pseudoestático, usando y corriendo softwares como Slide, Phases 2 y Unwedge, etc. (como se observa en la Figura N° 7).

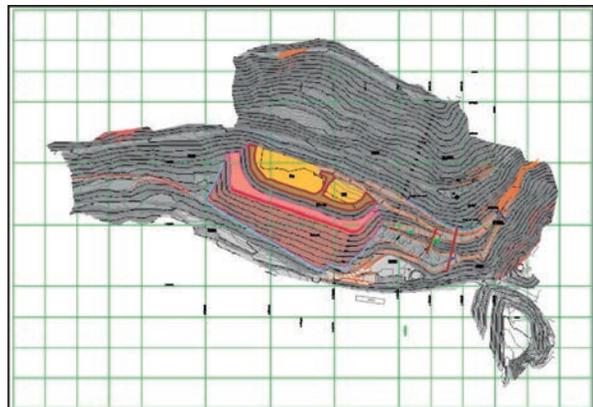
Figura N° 9. Plano topográfico geológico-geotécnico de la cancha de relaves.

Como conclusión, la compañía está removiendo el material del área de la mina Coricancha al área de Chinchán, para evitar que el colapso repentante afecte a las aguas del río Rimac. (Ver Figura N° 8 y 9). Y como recomendación se debe siempre conservar las medidas de seguridad que se mantienen hasta el día de hoy, como son los controles de humedad en 18% para su debido transporte, conservar los ángulos de las pendientes de los taludes en un rango de 38-42° para evitar colapsos de material. RB: 3-Rivera Feijoo Julio (2001) "Diseño Estructural de Obras Hidráulicas" (Editorial CIP).

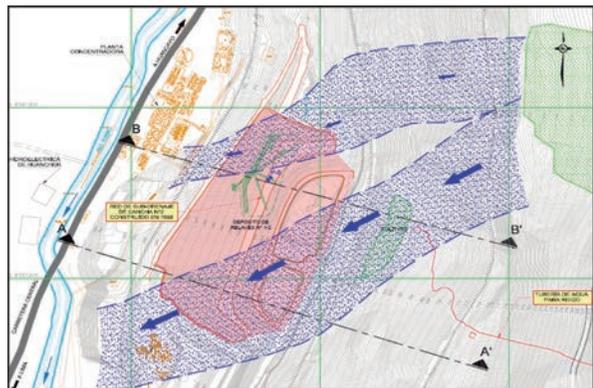
Figura N° 10. Plano topográfico con la orientación de las filtraciones con relación a la cancha de relaves.

Mantener controlada la canalización que tiene una dirección definida, como se observa en las Figuras N° 9, 10, 11, 12, 13, 14 y 15.

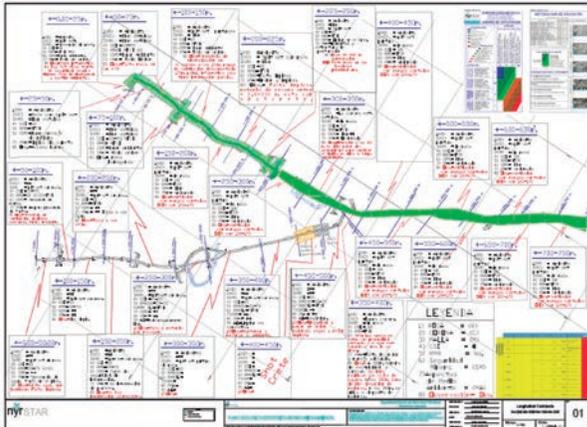
Figura N° 11. Representa la la galería perteneciente a la veta Constancia, veta principal de acceso a la mina en general. Este plano contiene datos geológicos-geomecánicos, seguridad minera, medio ambiente, estructuras de diseño, observaciones de mantenimiento, etc. Principal fuente de explotación minera que alimentó a la cancha de relaves.

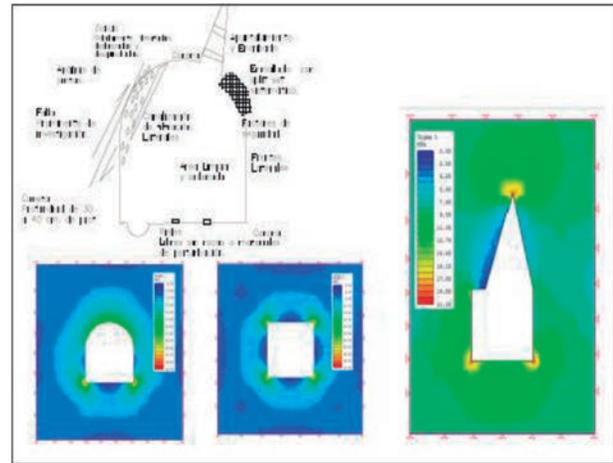
Figura N° 13. Programa Phaces, que determina bajo parámetros de presión la estabilidad de las galerías.

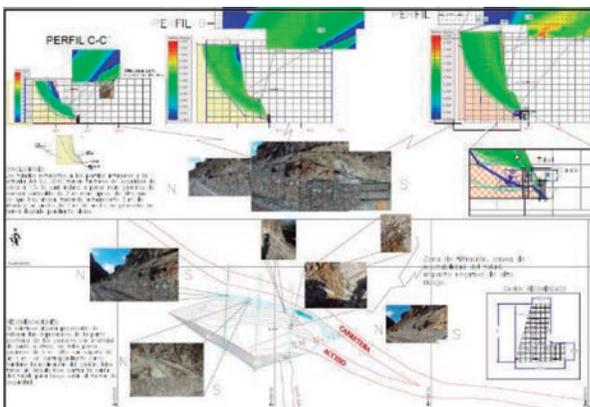
Figura N° 12. Representa los métodos de aplicación geotécnica para determinar los factores de seguridad y condiciones de estabilidad de la mina.

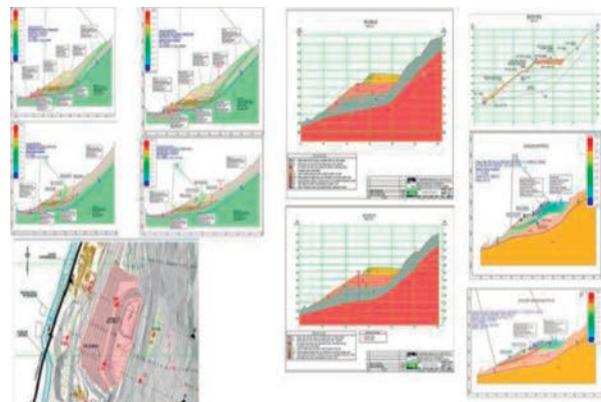
Figura N° 14. Perfiles referentes de la cancha de relaves aplicando el software Slide para determinar condiciones de estabilidad de la cancha de relaves.

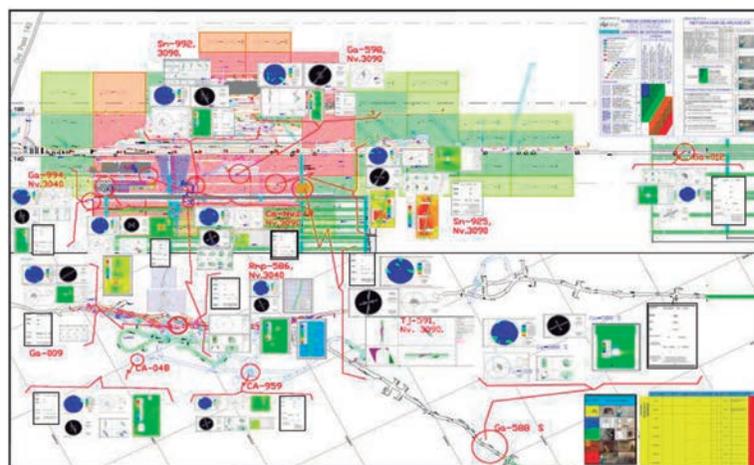
Figura N° 15. Perfil de la veta principal Constancia, donde consta los datos geomecánicos aplicando también el programa Dips presentando la familia de juntas, ejes de esfuerzos de debilidad y el software Phaces.
