Evaluación geodinámica y modelamiento geotécnico del deslizamiento de Madrigal–Arequipa

Geodynamics evaluation and geotechnic modelling of Madrigal landslide – Arequipa

Juan Carlos Gómez Avalos¹, Enrique Guadalupe Gómez², Ciro Bedia Guillén², Néstor Chacón Abad²

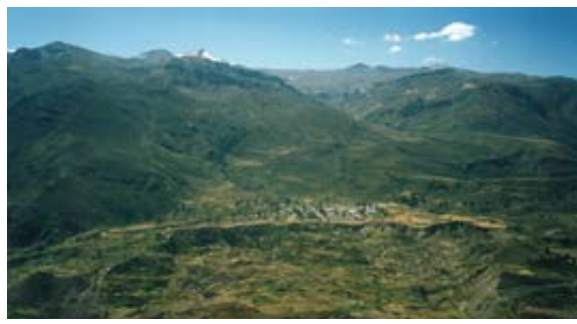
Figura N° 1: Vista panorámica del deslizamiento de Madrigal que afecta la seguridad física del poblado del mismo nombre.

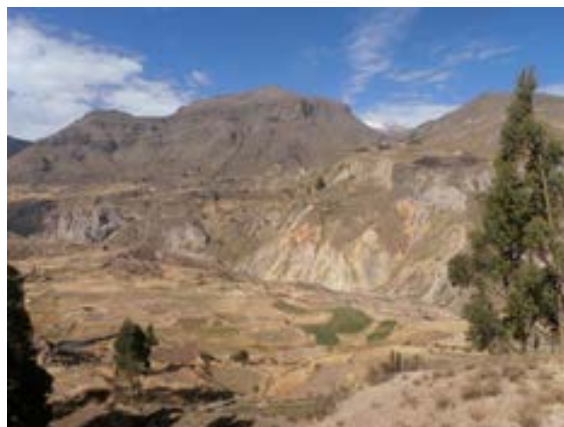
Figura N° 3: Afloramientos del Grupo Yura en la parte baja de Madrigal en inmediaciones del río Colca.

- En la geomorfología y geología de la localidad de Madrigal, destacan las unidades litológicas reconocidas cuyas edades de emplazamiento van desde el Mesozoico hasta el Cuaternario Reciente. Así se tiene afloramientos del Grupo Yura: Formaciones Labra y Huachuani durante el Jurásico y Cretáceo, ya en el Cenozoico predominó el emplazamiento de cuerpos volcánicos donde destacan los afloramientos del Grupo Tacaza, Mismi, Barroso y Colca, este último en el Cuaternario y ya en el período Reciente los depósitos aluviales, fluviales y coluviales, Figura N° 3.

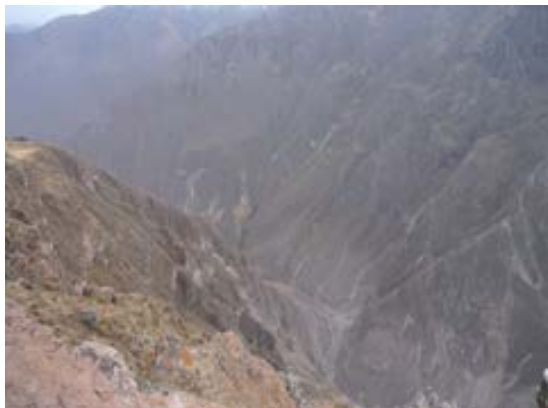
Figura N° 4: Zona del valle Cañón a la altura de la Cruz del Cóndor -Cabanaconde

En relación a la geomorfología se describen básicamente cuatro unidades geomorfológicas diferenciadas: unidad laderas, planicies altas, valle represado y valle cañón, Figura N° 4.

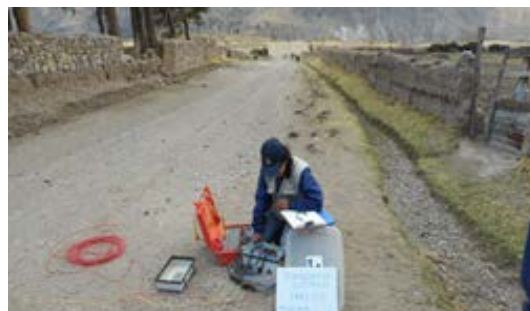
Figura N° 5 Mediciones de resistividad eléctrica en Madrigal.

- Se utilizó el método de prospección geofísica: resistividad eléctrica, con el objetivo de determinar la profundidad del nivel freático en la zona que es la causa de la sobresaturación de los materiales y pérdida de resistencia que da lugar a la ocurrencia de los movimientos en masa que afectan Madrigal, Figura N° 5. Como resultados

se obtuvo que la napa freática en Madrigal se encuentra a una profundidad promedio de 12-13 m y que en el subsuelo se diferenciaron hasta 4 capas: material de cobertura, suelo arenoso arcilloso, suelo gravoso y bloques fracturados como probable basamento.

2. Los estudios geofísicos realizados en Madrigal fueron utilizando el método de resistividad eléctrica que permitieron delimitar la napa freática a una profundidad promedio de 12-13 m y en el subsuelo delimitar hasta 4 capas: cobertura, suelo areno arcilloso, suelo gravoso y bloques fracturados como probable basamento.

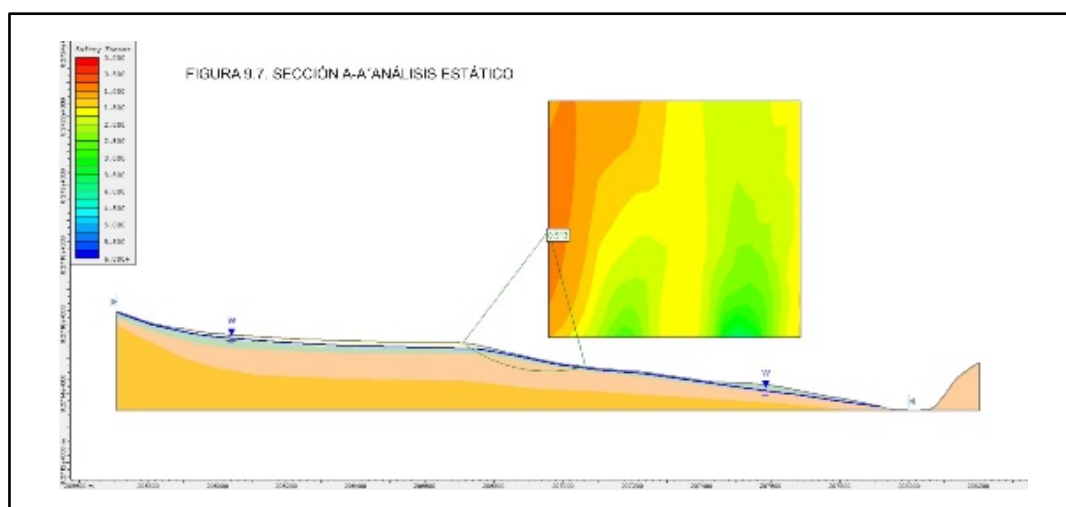
Figura N° 6: Análisis de estabilidad en Madrigal cuyo Factor de Seguridad obtenido es menor a 1.

- Los parámetros geotécnicos en la zona de Madrigal se obtuvieron en base a una campaña de excavaciones (calicatas) realizadas en la zona. Se realizaron 9 calicatas distribuidas en toda la localidad de Madrigal con el objetivo de conocer el tipo de suelo de cimentación, sus propiedades físicas y capacidad portante de los mismos. En lo que respecta al análisis de estabilidad de taludes se aplicó lo utilizado para modelo de falla circular en suelos, de acuerdo a la teoría de equilibrio límite. Se utilizó el modelo de Bishop simplificado cuyo algoritmo de cálculo se encuentra dentro de las librerías del programa SLIDE que permite hacer este tipo de análisis en modo estático y pseudoestático.

- Se utilizaron dos secciones transversales a los deslizamientos de Ushina y Pullhuay: A-A' y B- B' respectivamente, donde se obtuvieron valores del Factor de Seguridad en modo estático y dinámico menores a 1, lo que ratifica la condición de inestable de estas laderas, Figura N° 6.

3. El análisis de estabilidad del deslizamiento de Madrigal en base a las investigaciones geotécnicas y los estudios geofísicos arrojó que en estado estático resultó un FS de 0.8 y en estado pseudoestático un FS de 0.5 en promedio.

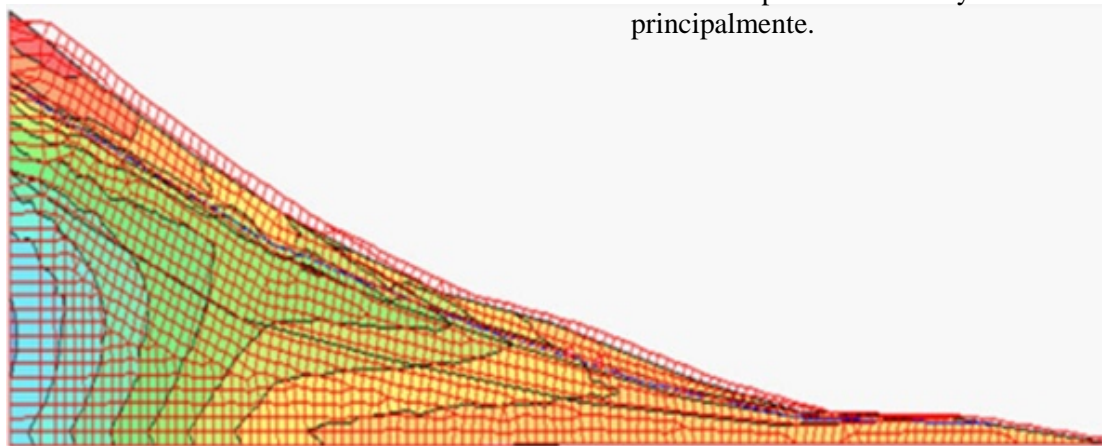
Figura N° 7: La malla generada usando elementos finitos (en color rojo) muestra la deformación de la ladera afectada por la dinámica del deslizamiento.

- En base al análisis de estabilidad de los taludes y las propiedades físicas y dinámicas de los suelos de cimentación en Madrigal se elaboró un modelo numérico mediante la técnica de elementos finitos que incluye previamente la elaboración de un

modelo digital del terreno y el cálculo de las pendientes con el MDT elaborado, todo esto utilizando el lenguaje Octave, bajo la plataforma Matlab, obteniendo un modelo similar a lo que se obtiene con el programa QUAKE, que al final permite hacer un análisis dinámico de la estabilidad de taludes por elementos finitos, obteniéndose la variación del factor de seguridad durante un sismo y la deformación permanente que sufrirá la masa inestable, ambas para cada una de las superficies de falla analizadas. La simulación numérica arroja como resultados una deformación del talud en la parte superior, en la parte media de las lagunas también aumenta la zona de acumulación, en cambio en la parte baja muestra la deformación del terreno en función a los agrietamientos que se presentan, Figura N° 7.

4. El modelado geotécnico basado en el método de elementos finitos arroja como resultado una deformación del talud en la parte superior entre la cota 3265m. y 3250 m, en la parte media de las lagunas también aumenta la zona de acumulación entre las cotas 3210 m. y 3180 m, en cambio en la parte baja muestra la deformación del terreno en función a los agrietamientos que se presentan entre las cotas 3145 m. y 3080 m.
