# Evaluación geotécnica del agregado morrénico y su influencia en la resistencia a la compresión y durabilidad del concreto – Sapallanga – Huancayo - Región Junín

Geotechnical assessment of the morrenic aggregate and its impact on the compressive strength and durability of concrete in Sapallanga - Huancayo - Junín Region

Janet Yéssica Andía Arias <sup>1</sup>

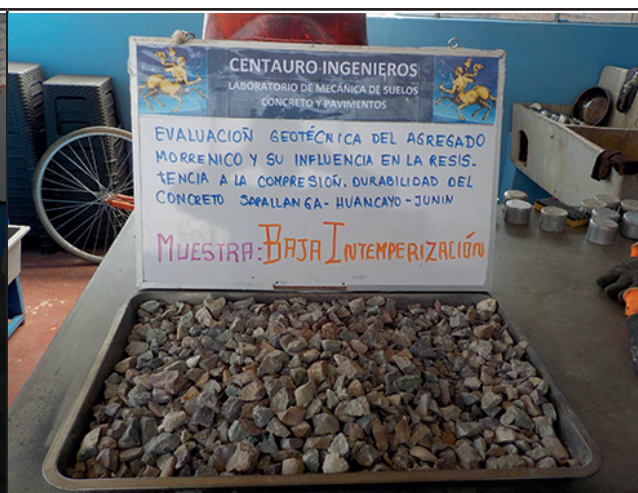
**Figura 2.** Agregado morrénico con Baja Intemperización - Sapallanga – Río Chaclas

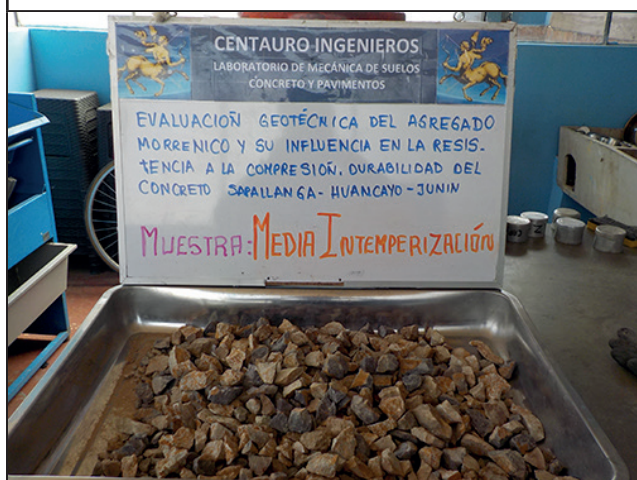
**Figura 3.** Agregado morrénico con media Intemperización – Sapallanga – Río Chaclas

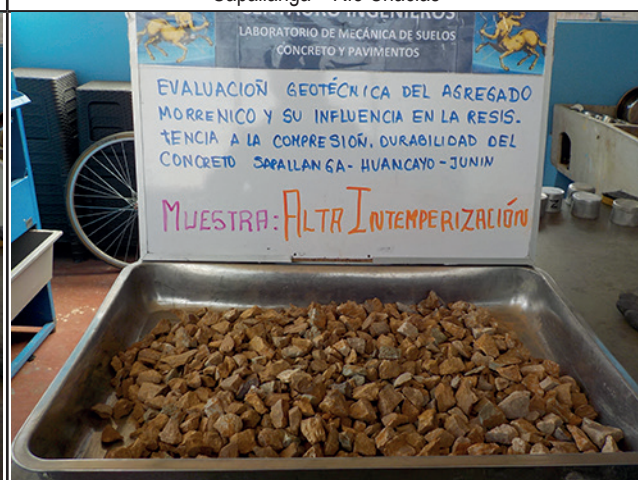
**Figura 4.** Agregado morrénico con alta Intemperización – Sapallanga – Río Chaclas
