Capacidad auto depurativa del río Carrizal sobre efluentes de la laguna de oxidación. Calceta

Self-purifying capacity of the Carrizal River on effluents from the oxidation lagoon. Calceta

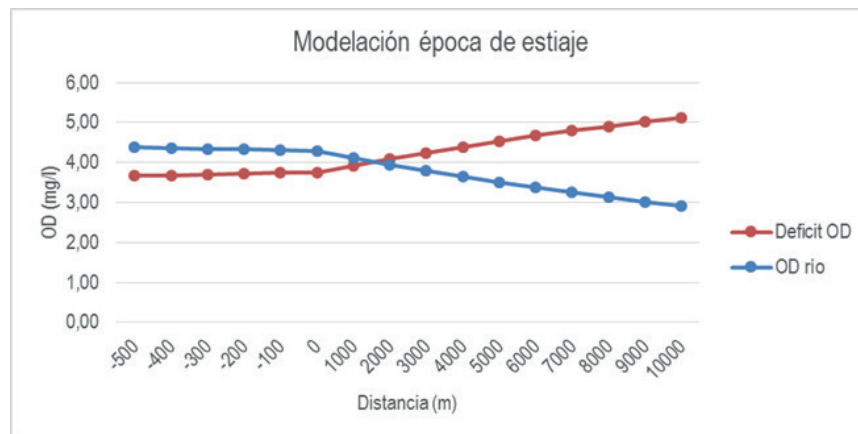
Figura 2. Modelación promedio para la época de estiaje

La Figura 2 muestra el comportamiento del oxígeno disuelto la época de estiaje haciendo predicciones cada 1000 metros, donde aguas arriba tiene el valor de 4,38 mg/l que luego de la descarga se observa claramente cómo va decayendo debido al efecto que ejerce la descarga de las lagunas de oxidación de Bolívar sobre la calidad de agua del río Carrizal, ocasionando una disminución constante, alcanzando en su punto crítico una concentración de 1,83 mg/l en una distancia de 34,75 km partiendo de la descarga, lo que se calcula que pasaría en 0,78 días, siendo este el punto crítico donde luego el río empieza aumentar los valores de OD.

El modelo matemático Streeter and Phelps muestra como el oxígeno disuelto va en decadencia desde las descargas hasta el punto 3 de muestreo con valores de hasta 2,5 mg/l en condiciones anaerobias. Durante los 9000 metros de muestreo el río Carrizal no muestra ninguna tendencia a la recuperación del Oxígeno disuelto. Por otra parte, la DBO5 desde el punto de mezcla con un valor de 7,28 mg/l disminuye a 5,52 mg/l a los 9000 metros La Estancilla a partir de la descarga. Obteniendo un 23,76% de remoción de materia orgánica biodegradable. En

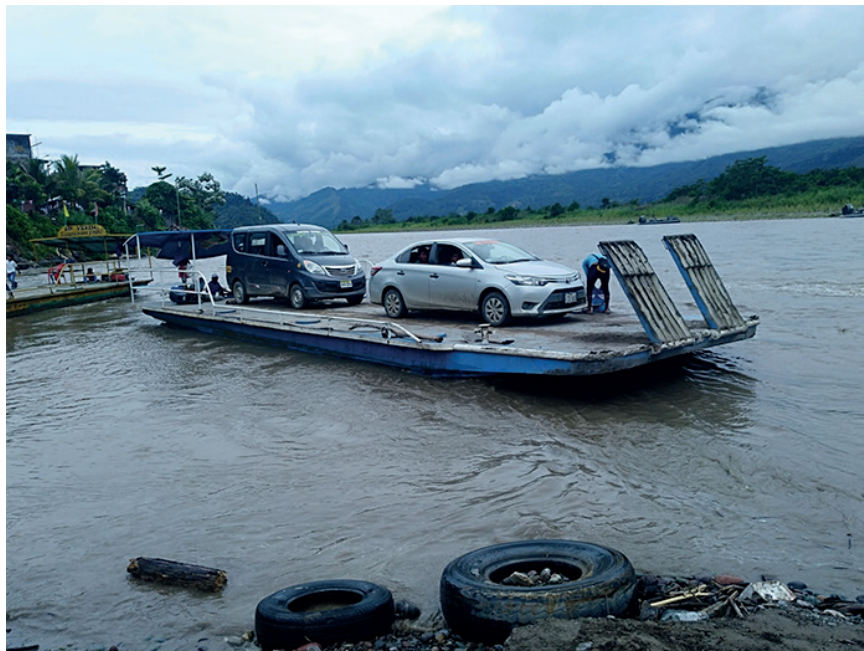
Figura 1. Motochata fluvial tipo chimpa

La construcción tipo chimpa se encuentra seccionada en 4 compartimentos con planchas de acero de 5” x 3 mm, unidos a 28 cuadernas de refuerzo inferior, superior y vertical y a 4 vigas estructurales inferiores y superiores de 5” x 4.5 mm, que descansan sobre planchas de 3 y 4.5 mm de espesor que constituyen el fondo y casco de

la motochata fluvial, en cuya cubierta y techo se alzan planchas de 4 y 2 mm de espesor, respectivamente; además de tubos galvanizados de acero de 4 ½” x 2 mm que conforman las barandas metálicas, 2 anclas en proa (bitas de amarre), protector del motor en popa y protector de impacto en la proa, en donde se acoplan 2 rampas de acceso y 1 gancho para remolque, siendo su capacidad de carga máxima 14 t (Ver Figura 3). El proceso de construcción de embarcaciones comprende la puesta de quilla, fabricación, casco y estructura, caseta y puente, pintado, instalación de sistemas, pruebas en astillero y pruebas en agua (García Huamanchumo, 2004).

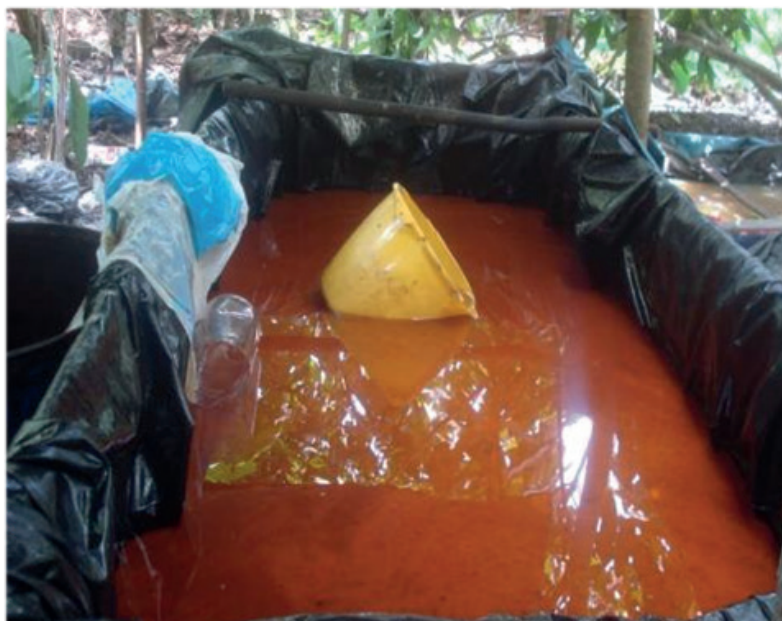
Figura 5. Poza de maceración para elaboración de droga

benceno, carbonato de sodio, éter etílico, permanganato de potasio, tolueno, óxido de calcio e hipoclorito de sodio, principalmente (Espejo Tovar Ángel, 2011). Para ello se construyen pozas de maceración de material de madera recubiertas con plásticos, cuyas dimensiones varían de 3 a 5 m de longitud por 1.2 metros de ancho y 0.80 de alto (Ver Figura 5). Estas pozas se ubican cerca de las riberas de los ríos debido a que su proceso requiere abundante agua, el mismo que al finalizar deja en abandono agua residual acumulada que drena por escorrentía por acción de las lluvias y fluye hacia las fuentes hídricas generando
