Diseño de sostenimiento dinámico para mitigar los estallidos de rocas

Dynamic support design to mitigate rock burst

Elvis William Valencia Chávez ¹, Enrique Guadalupe Gómez ²

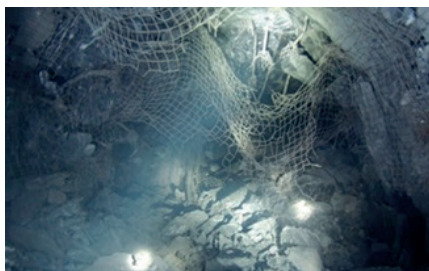
Figura 5. Desprendimiento de rocas en hastiales y corona

En el SNv 6980 -2SW del Nv. 3710 (Figura 5), en el acceso a zona de limpieza Bench and fill, se presenta

desprendimiento de rocas en la corona y hastiales, producto de ello se presentan rocas en forma de lascas, lo que indica que la roca no pudo deformarse ante la presencia de los esfuerzos inducidos y la masa rocosa se comportó como material frágil.

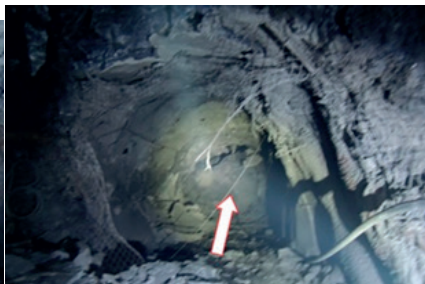
Figura 6. Daño al sostenimiento en corona y hastiales

En el SNv 6980 -3SW del Nv. 3710 (Figura 6), en la zona de acceso de perforación de Bench and fill, se presenta un daño al sostenimiento con rotura de malla electro soldada en una distancia de 20 metros en la corona y hastiales, este tipo de elemento de sostenimiento es rígido dado que son alambres soldados y ante la presencia de esfuerzos inducidos mayor a la resistencia de la masa rocosa, esta se deforma inicialmente y luego colapsa, para estos casos se sugiere usar malla eslabonada.

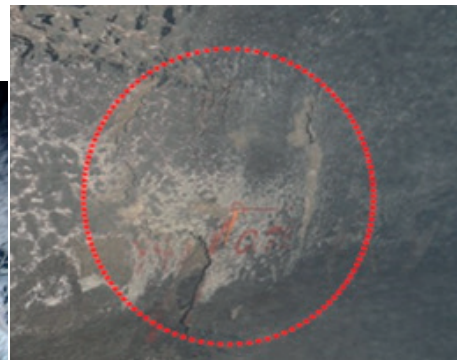
Figura 7. Daño al shotcrete

En la galería 6890 del Nv. 3710 (Figura 7), se puede notar daño al sostenimiento (shotcrete), en una distancia aproximada de 87 metros, la cual se tendrá que rehabilitar, dado que el shotcrete es un elemento de sostenimiento rígido, cuando se presentan esfuerzos inducidos de magnitud mayor a la resistencia del shotcrete esta falla por tracción.

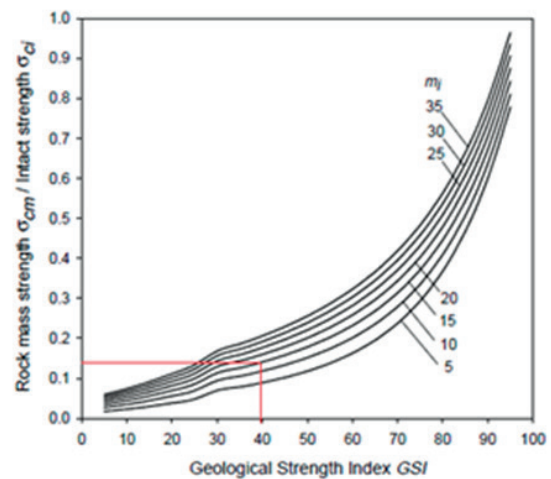
Figura 8. Determinación de la resistencia del macizo rocoso. Fuente: Marinos & Hoek (2018)

Dónde: $\sigma_{mr} / \sigma_{ci} = 0.15$

Del artículo Geologically friendly tool for rock mass strength estimation (Marinos & Hoek, 2018), se ingresa con el GSI correlacionado con el RMR (45) menos cinco unidades, el cual nos da un valor de 40 y el valor del mi obtenido del ensayo de compresión triaxial (Tabla 7), se obtiene la relación del criterio de falla de Hoek & Brown (1980), que es un gráfico (Figura 8), y se tiene:

Si tomamos en cuenta que la resistencia promedio de la roca es 105 MPa, se deduce que la resistencia del macizo rocoso es 15.75 MPa en promedio.

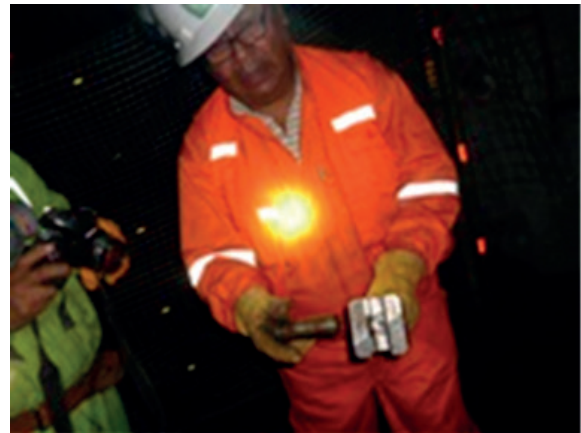
Figura 9. Instalación de garra

Para poder mitigar la energía liberada según data del monitoreo micro sísmico, se instaló el perno dinámico

Durabar, obteniendo excelentes resultados. (Tabla 9), (Figuras 9.10.11 y 12)

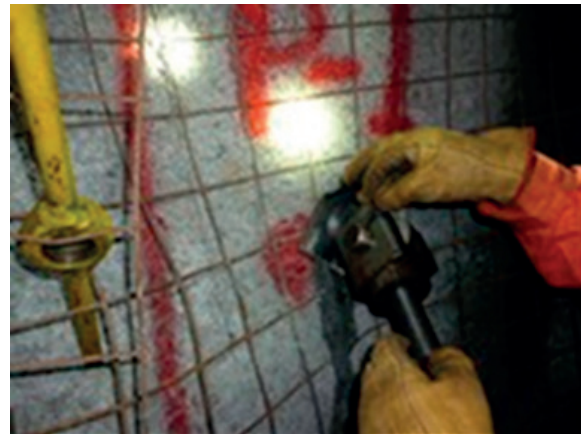
Figura 10. Sujeción del perno

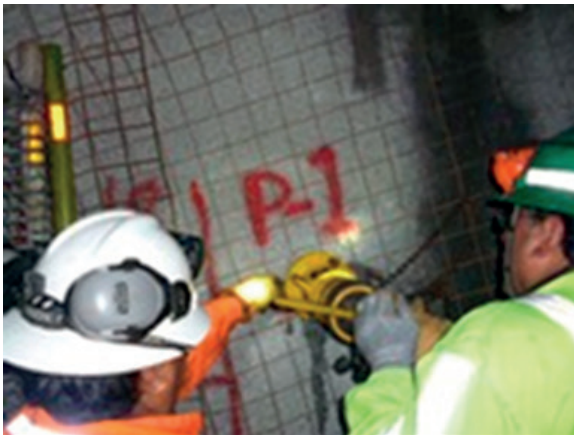
Figura 11. Prueba de Pull Test

De los resultados obtenidos se puede notar que la deformación del perno Durabar está en el rango de 60.0 mm.

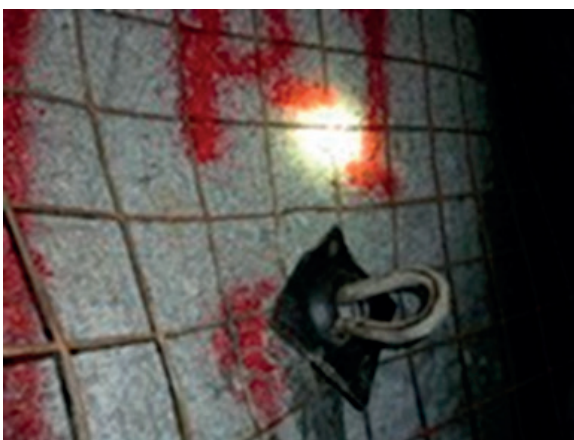
Figura 12. Instalación del perno Durabar
