Ductilidad estructural y fragilización del shotcrete reforzado con fibras. Problemas y soluciones

Structural ductility and embrittlement of fiber-reinforced shotcrete: Problems and solutions

Jim Kerri Quinto Espinoza¹

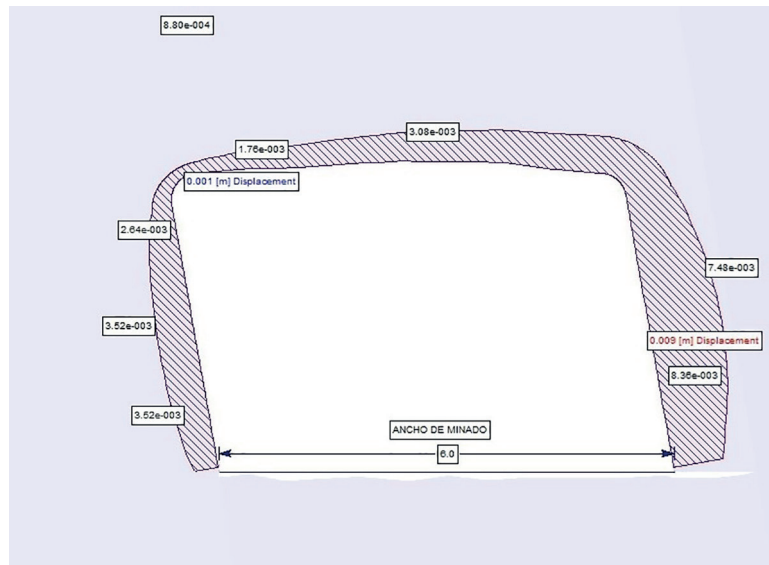
Figura 1. Deformación alrededor de la excavación

Nota: Deformación estimada mediante el software RS2, el desplazamiento más representativo está en la caja techo (pared colgante)

Toda excavación subterránea sufrirá deformaciones de acuerdo con las condiciones propias de cada mina (ver

figura 1). Mediante el software RS2 (ver figura 4) se analizan las deformaciones aproximadas que se presentan en la zona específica del inicio de estudio (mina Huanzalá) (ver figura 2). Asimismo, se estiman las deformaciones esperadas en la mina Pallancata (ver figura 3). En el SRF se tendrá una deformación elástica muy limitada, posterior a esta deformación, el SRF presentará fisuras o grietas, tal como se evidencian en la presente investigación.

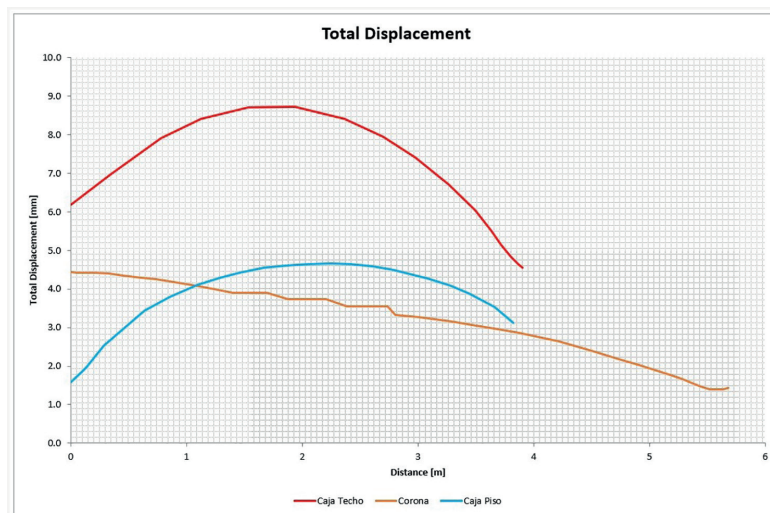
Figura 2. Curvas de desplazamiento en las caras principales del Tajo A1150 – mina Huanzalá

Nota: Curvas de desplazamiento, caja techo (pared colgante) con pico máximo de 9 mm

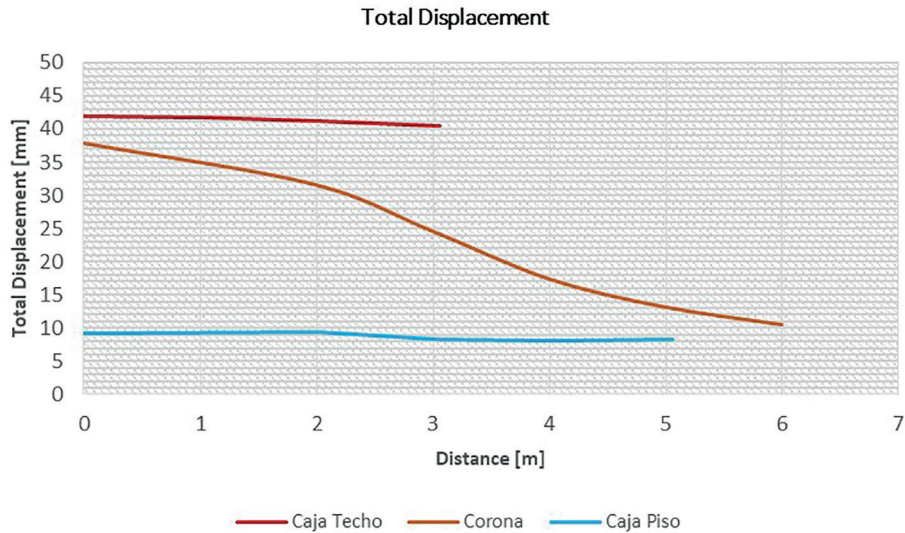
Figura 3. Curvas de desplazamiento en las caras principales del Tajo BA 1905-2 – mina Pallancata
 Nota: Curvas de desplazamiento, caja techo (pared colgante) con pico máximo de 42 mm

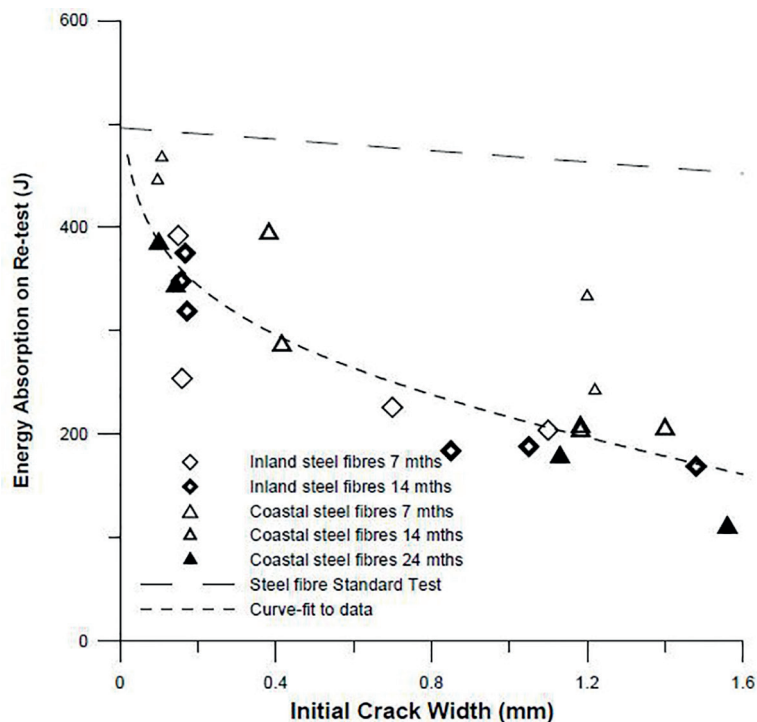
Figura 6. Ensayo después de la exposición para muestras de SRF de acero
 Nota: Absorción de energía al volver a realizar la prueba después de la exposición para muestras de SRF de acero, se evidencia caída de la ductilidad. Ensayos según ASTM C-1550 (Bernard 2004)

deflexión de 25 mm para un ensayo a 28 días (ver figura 5). Sin embargo, de acuerdo con los resultados de la Figura 6 (Bernard 2004), se volvieron a realizar ensayos (re-test) a muestras fisuradas que fueron expuestas a condiciones ambientales externas, los resultados indican que la absorción de energía residual cayó bruscamente con el aumento del ancho de fisura y no continúa manteniendo las características de ductilidad, en solo 24 meses de exposición se tiene una pérdida de absorción de energía de más del 50% (Bernard 2004).

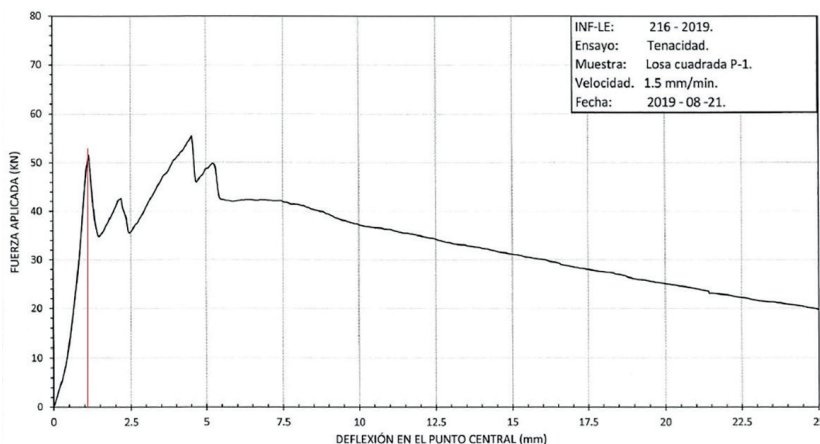
Figura 7. Curva de carga y deflexión de un SRF de polímero
 Nota: Curva de carga y deflexión de un SRF de polímero, el desempeño a 28 días de ensayo según la norma EFNARC 1996 (acápito 10.4). Lado derecho de la línea roja indica el comportamiento dúctil, finalizando en 20 KN para 25 mm de deflexión (PUCP 2019)

Al igual que el SRF de acero, el comportamiento evidencia que después del primer fisuramiento, existe un comportamiento dúctil hasta una deflexión máxima de 25 mm para un ensayo a 28 días (ver figura 7). De acuerdo con los resultados de la Figura 8 (Bernard 2004), se volvieron a realizar ensayos a muestras fisuradas que fueron expuestas a condiciones ambientales externas, los resultados indican

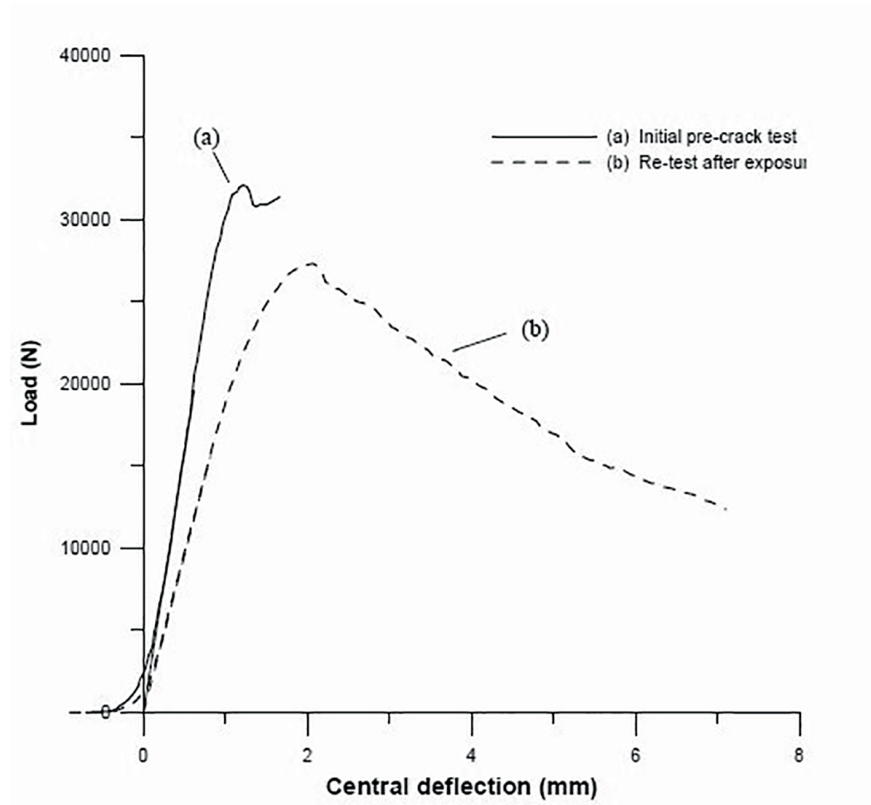
Figura 8. Curvas de carga y deflexión de un SRF de polímero, antes del agrietamiento
 Nota: Curvas de carga y deflexión de un SRF de polímero, antes del agrietamiento (a) y el desempeño residual después de la exposición (b) (Bernard 2004)

el punto 2.3.2 y la Figura 8, en donde está demostrado que las fibras de polímero en un shotcrete agrietado mantiene sus características de ductilidad.

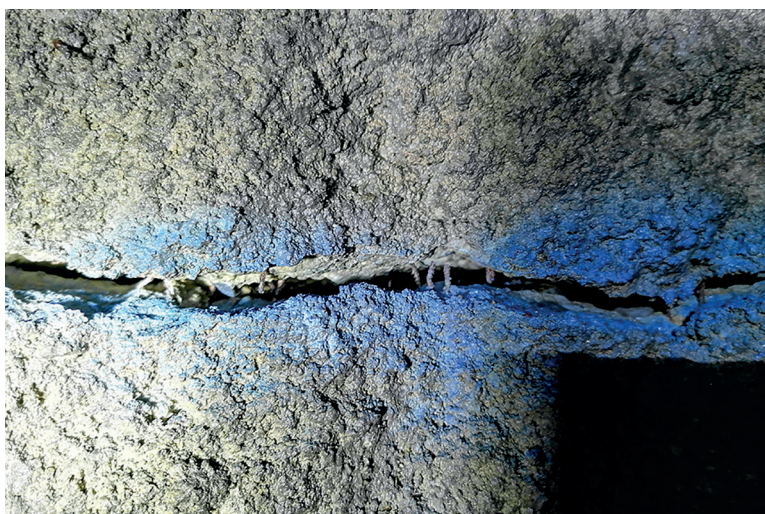
Figura 13. SRF de acero con grietas expuestas

Nota: SRF de acero con grietas expuestas de 2.0 mm – 4.5 mm, 10 días de exposición y corrosión superficial del acero. Se estima futura fragilización inducida básicamente por la corrosión de fibras en las grietas

La corrosión del acero puede conducir a una pérdida de rendimiento, principalmente por una pérdida de sección del acero que conduce a una falla frágil inducida por la corrosión (Kosa & Naaman, 1990) (ver Figura 13 y 14).

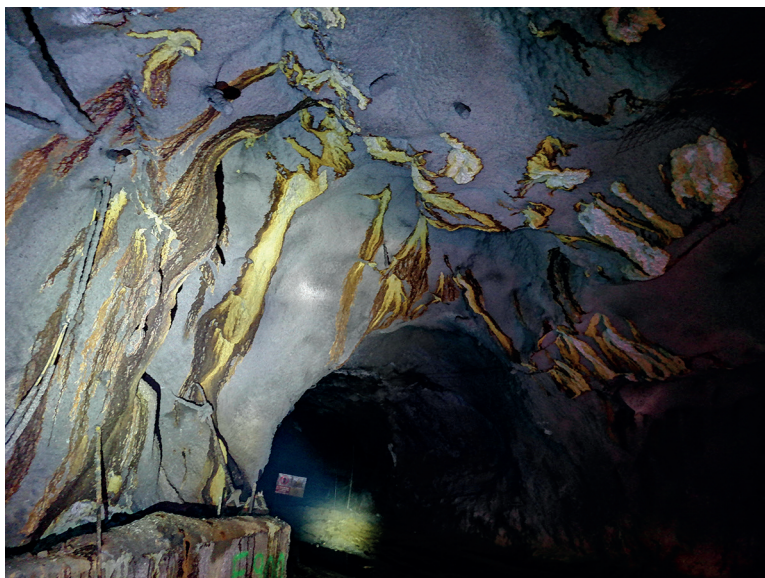
Figura 14. Labor minera subterránea con SRF de acero (excavación permanente)

Nota: Esta excavación permanente solo tiene 6 meses de haber realizado la fortificación con SRF, sin embargo, el SRF de acero debe ser reemplazado para evitar el riesgo de desprendimiento por pérdida de ductilidad debido a la fragilización inducida por la corrosión. El macizo rocoso presenta mineralización de pirita

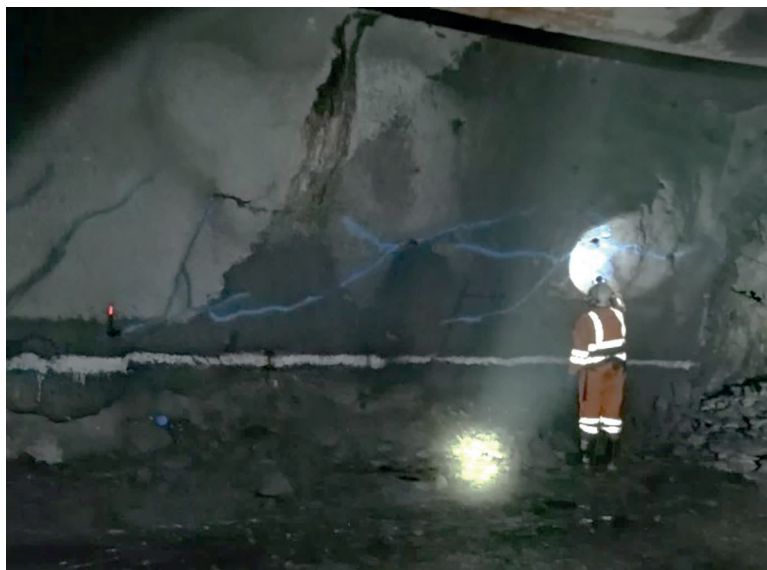
Figura 15. Identificación y pintado de las fisuras generadas en el SRF de acero
 Nota: Inspección para el pintado de las fisuras y grietas generadas en el SRF de acero en el tajo A 1150 (excavación temporal). Esto facilita la visión de todo el personal que ingresa a este tajo

Durante el proceso de seguimiento diario por parte del personal de Geomecánica de la mina Huanzalá, se

identificaron y pintaron las fisuras generadas en el SRF de acero. (ver Figura 15).

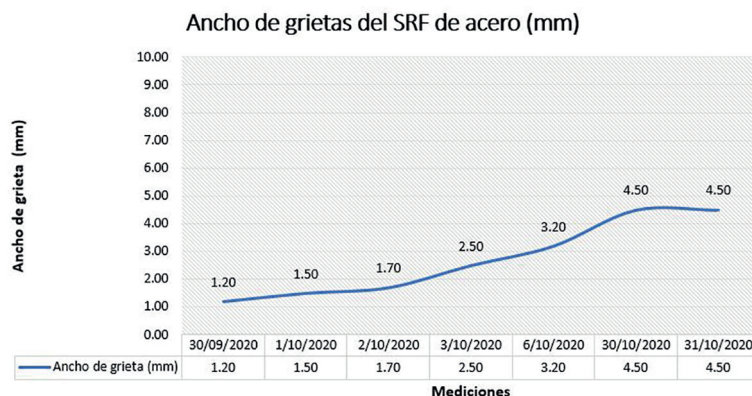
Figura 16. Incremento progresivo del ancho de grieta
 Nota: Mediante mediciones periódicas se registra el incremento progresivo del ancho de grieta, las aberturas máximas fueron de 4.5 mm en 1 mes

Se realiza la medición de forma manual usando escalímetros o regla protractor, el personal encargado lo hace de forma paralela a la medición de convergencias (ver Figuras 16 y 17).

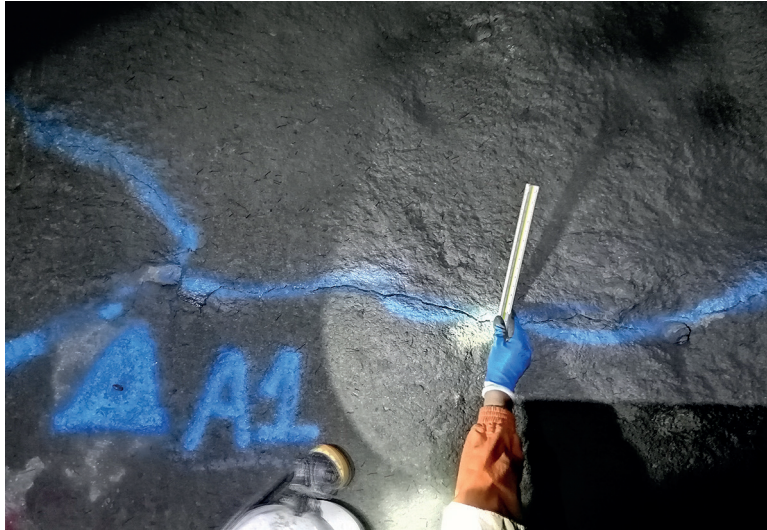
Figura 17. Medición del ancho de grietas en el SRF de acero
 Nota: Fotografía al personal realizando la medición del ancho de grieta en el SRF

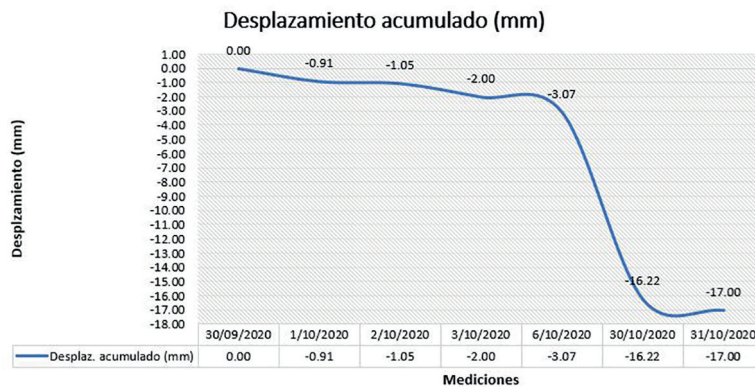
Figura 18. Convergencias que evidencian deformación horizontal
 Nota: Mediante medición de convergencias se evidenciaron las deformaciones progresivas, los registros indicaron máximas de hasta 17 mm en 1 mes

Para un control de la deformación máxima (convergencia), se implementaron puntos de control para mediciones con cinta extensométrica marca Geokon; las mediciones fueron

realizadas de acuerdo con la deformación progresiva evidenciada (ver Figuras 18 y 19).

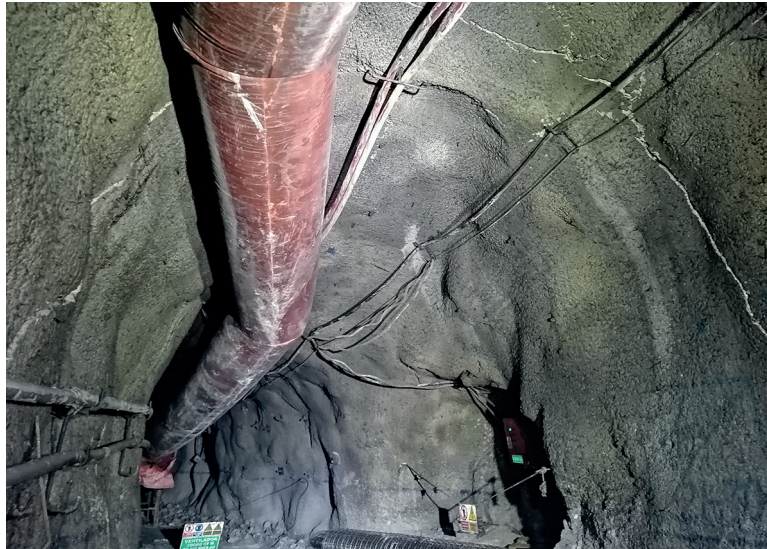
Figura 20. Excavación subterránea permanente con shotcrete agrietado en la mina Pallancata
Nota: SRF de polímero con agrietamiento transversal, en este caso se mantiene la ductilidad posagrietamiento para una excavación permanente

Lo descrito en los puntos anteriores, es sustento para que las fisuras y grietas en el SRF de polímeros sean normalizados en la unidad minera Pallancata (ver figuras 20 y 21), actualmente, todo el personal que ingresa a mina y observa fisuras o grietas en el shotcrete, sabe que es porque el SRF está actuando correctamente. El uso de fibras de polímero en lugar de las fibras de acero está en base a lo descrito en

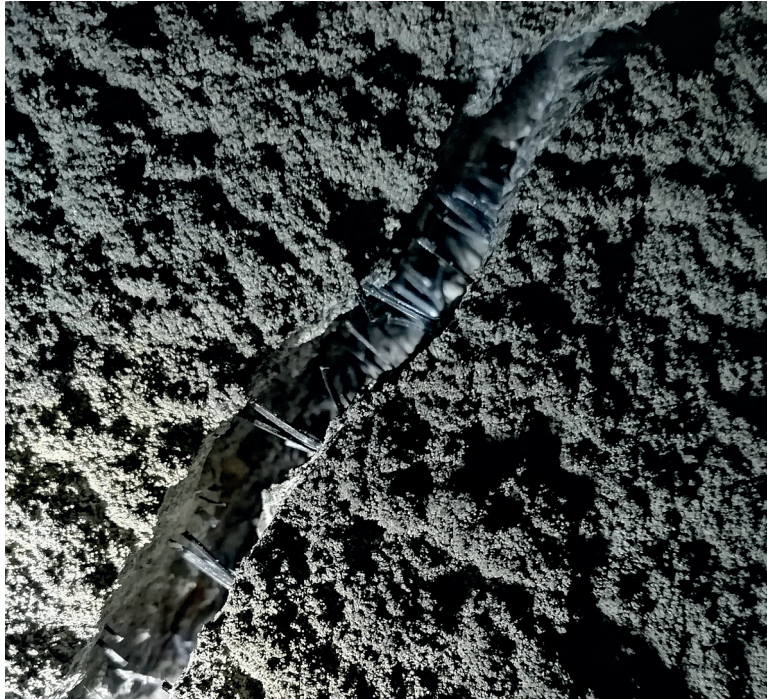
Figura 22. Agrietamiento de SRF de polímeros

Nota: Agrietamiento de hasta 8 mm en el SRF, se evidencian las fibras de polímero. Las fibras actúan como puentes de transferencia de carga, aumentando la capacidad de deformación
