Dispersión de metales pesados al entorno de los exdepósitos de concentrados "Selva Central" y "Atalaya", propiedad de PERUBAR S. A.

HEAVY METALS DISPERSION AT BORDERS OF "SELVA CENTRAL" AND "ATALAYA" CONCENTRATE DEPOSITS OF PERUBAR S.A.

Jorge Espinoza Eche*

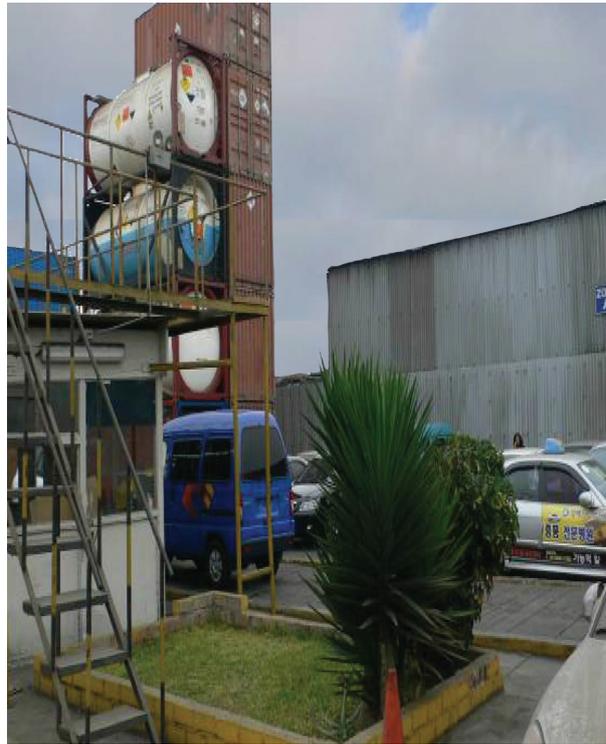
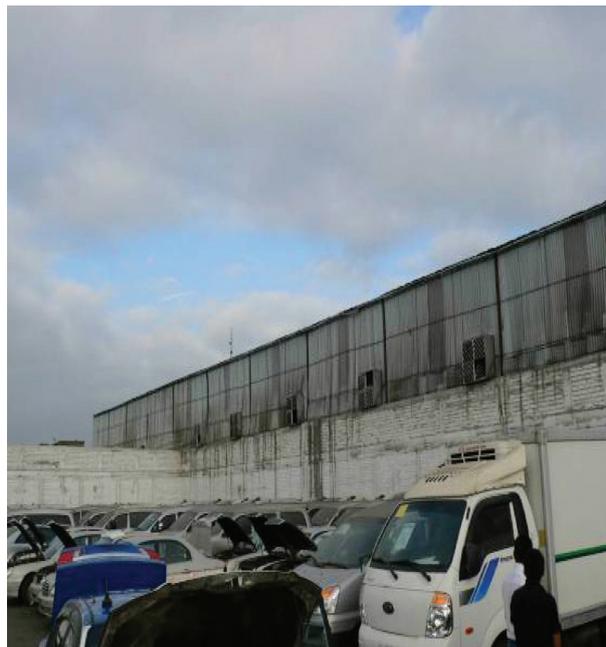
Actualmente el exdepósito de concentrados (DC) “Selva Central” se usa para almacenar insumos químicos, container y vehículos motorizados, pero no tiene información respecto a si las acciones que se hicieron para cerrarlo, realizadas por Perubar S. A., fueron eficientes o suficientes para evitar sea considerado una fuente de emisión de contaminantes (Figuras N.º 1 y 2).

Figura N.º 1. Depósitos de concentrados de “Selva Central” con container y vehículos.

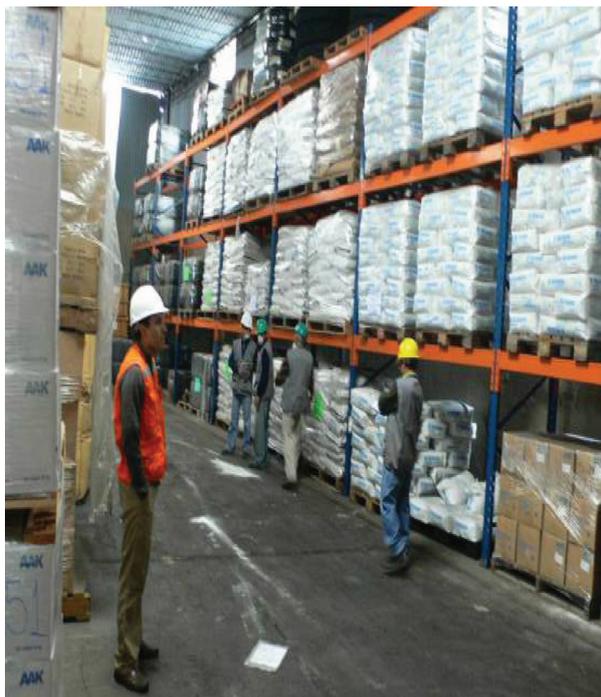
Figura N.º 2. Insumos químicos almacenados en el ex-DC “Selva Central”.

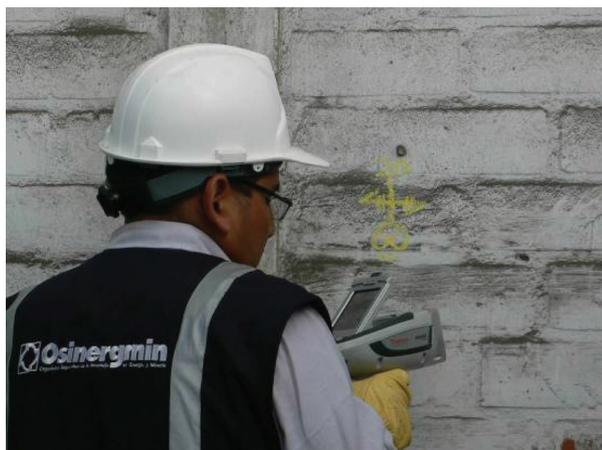
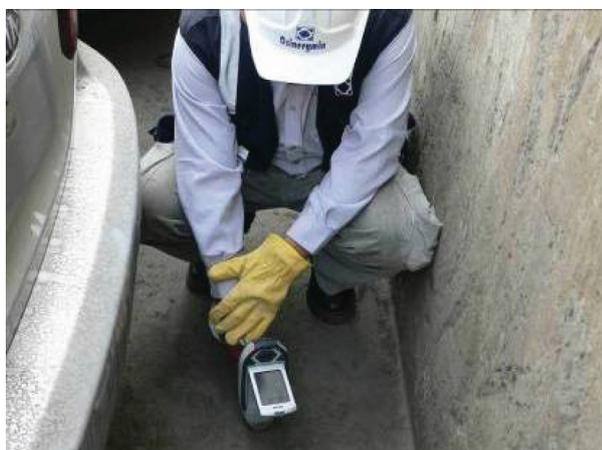
Figura N.º 3. Equipo de muestreo y análisis portátil RXD, tiene fuente de uso infinita y usa tubos de Rayos X minituralizados.

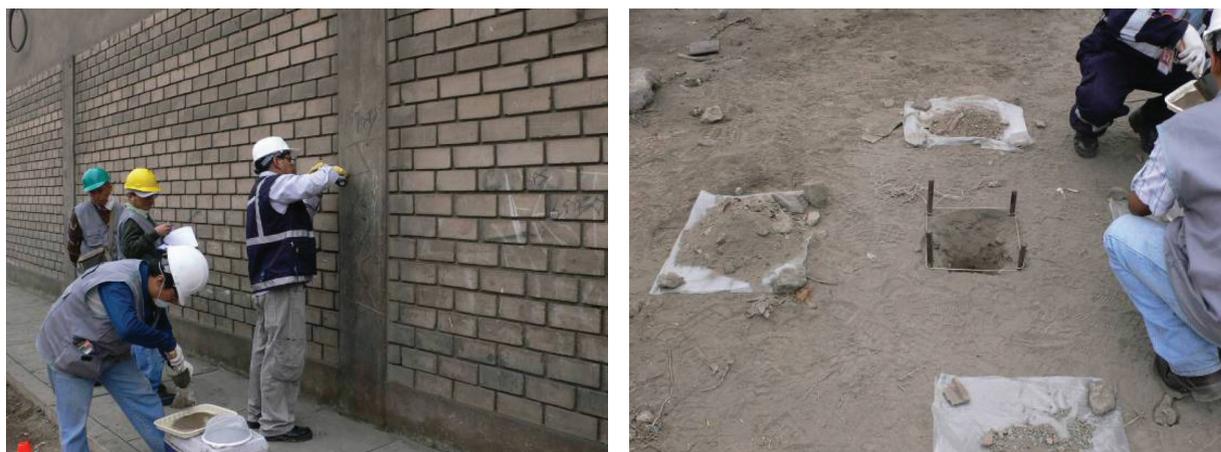
Figura N.º 4. Izquierda: inicio del muestreo en el punto (S-13). Derecha: almacenaje de muestra de suelo (AD-04) en bolsa ciplot.

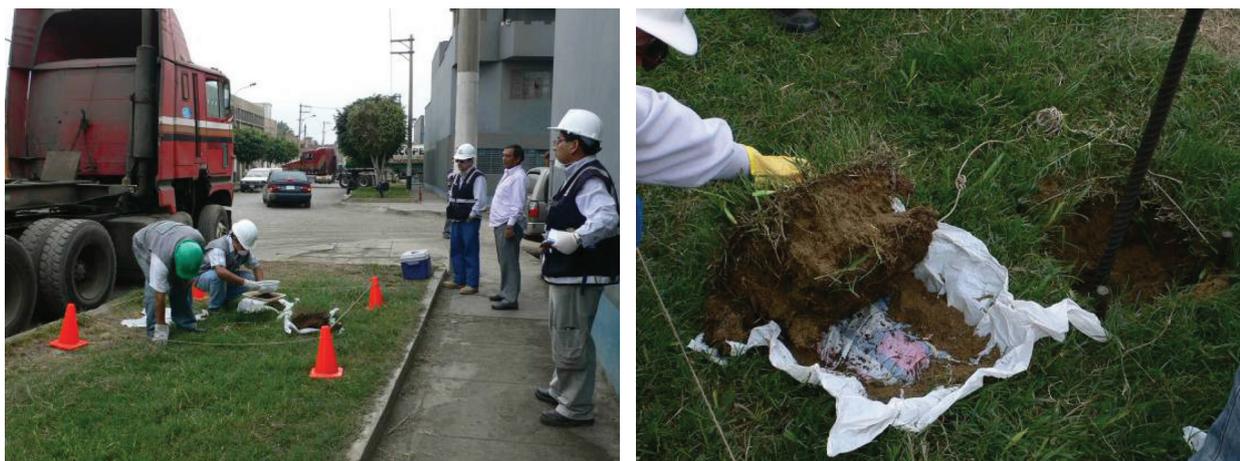
(ubicada en la berma central de la cuadra 3 de la Av. Gambetta) existen concentraciones metálicas en exceso mucho más en profundidad que en superficie lo que induce a pensar que las actividades de remediación en estos lugares no fueron realizadas de la forma más apropiada.

Figura N.º 5. Izquierda: muestreo en zona remediada ubicada frente al ex DC SELVA CENTRAL (S-14). Derecha: inclusive dentro de la cobertura vegetal, a -20 cm se encontró Pb, Cu y Zn en exceso.

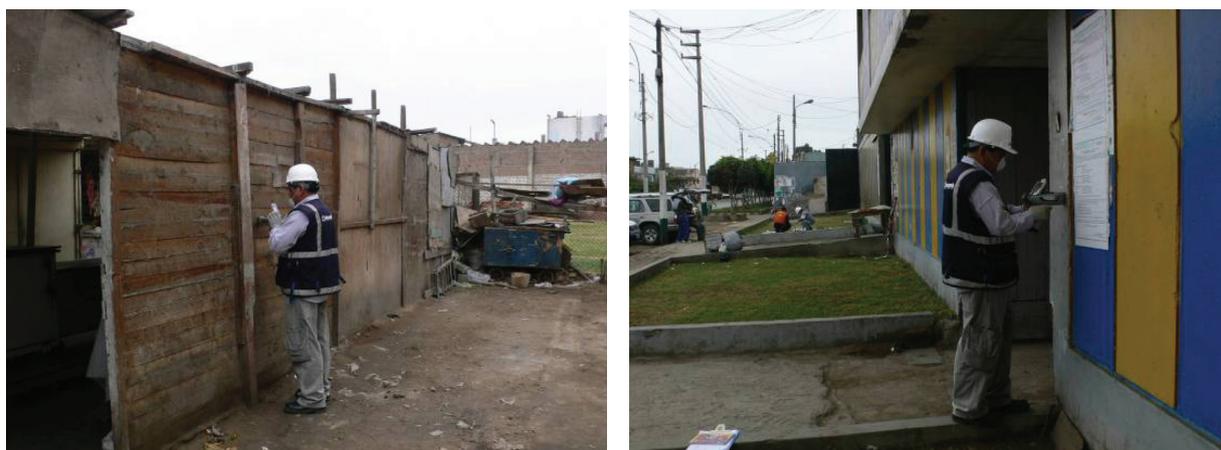
Figura N.º 6. Izquierda: muestreo de pared externa alrededor del punto de muestreo AR-03. Derecha: muestreo de pared externa al costado del mercado punto de muestreo S-03

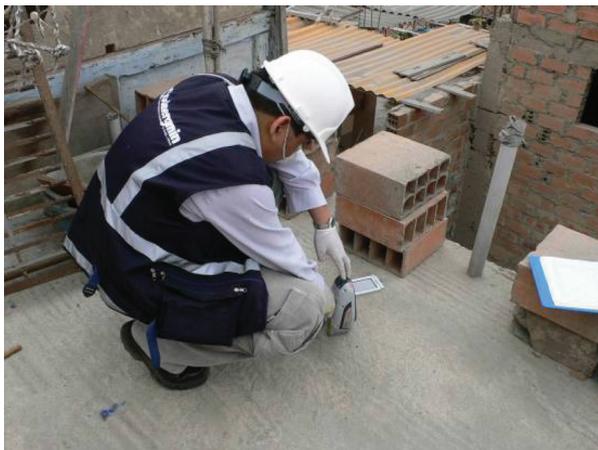
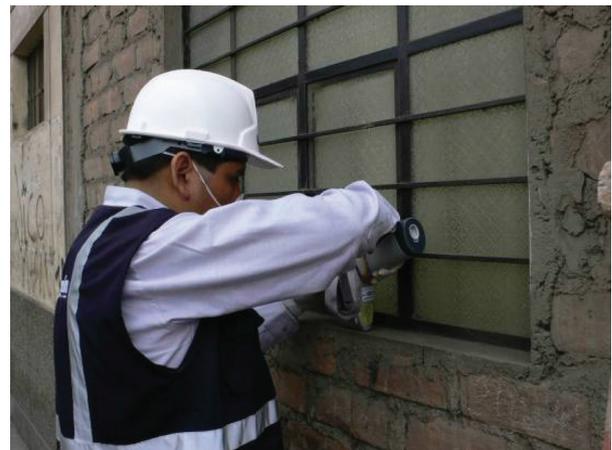
Respecto a las muestras tomadas en techos y azoteas, es la codificada como T15-TEC-AL la que presentó concentraciones significativas de Pb, Cu, Zn y As (Tabla N.º 14).

Figura N.º 7. Izquierda: muestreo de azotea de vivienda frente al punto de muestreo AR-02, Derecha: en la misma vivienda muestreo en una de las ventanas
