ANÁLISIS INTEGRADO DE TRABAJO DE CAMPO, APLICADO A LA CUENCA MEDIA Y BAJA DEL RÍO CHILLÓN, LIMA

Carlos Cabrera Carranza*, Rogelio Villanueva*, Marco Espino**, Carmen Yamashiro**,
Milagros Barreto***, J. Rodríguez Ojeda****

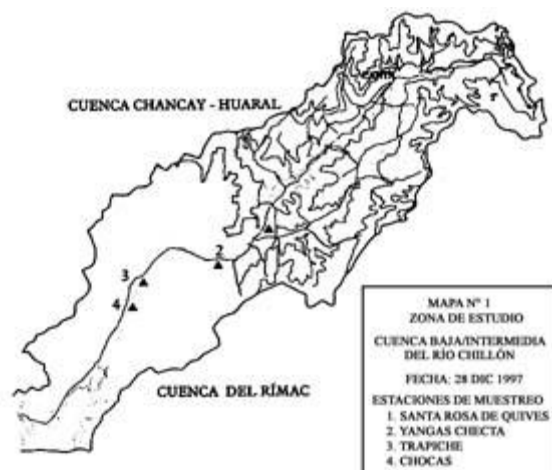
CUENCA DEL RÍO CHILLÓN

La cuenca del río Chillón tiene una extensión aproximada de 2444 km² de la cual el 42% responde a la denominada “cuenca húmeda”, llamada así por encontrarse por encima de la cota de los 2500 msnm, límite inferior fijado al área que se estima contribuye efectivamente al escurrimiento superficial.

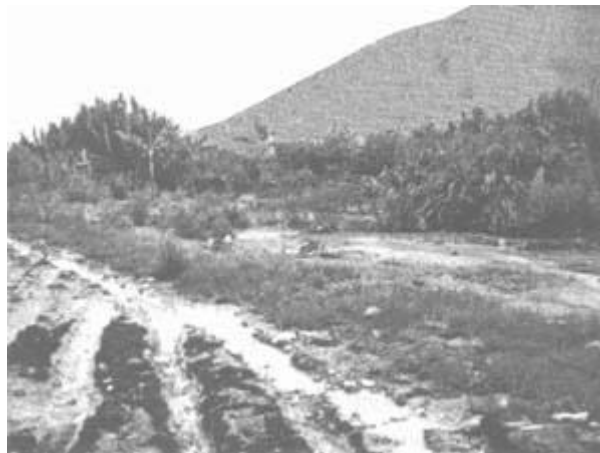
Foto N° 1. Chocas

Zona de fondo de valle, lecho de río pedregoso, sin pendiente, por lo que se producen inundaciones en épocas de creciente. Cobertura vegetal (90%) con predominio de gramíneas y arbustos por la humedad existente. El lecho del río está flanqueado por cañaverales (carrizo y caña brava), lo cual evita la pérdida del suelo. La zona inundable inmediata con predominio de pájaro bobo. (Foto N° 1).
