# DESASTRES NATURALES Y SU INFLUENCIA EN EL MEDIO AMBIENTE

En el presente trabajo se desarrolla un estudio medioambiental del área de la Cantuta-Chosica y se culmina con la zonificación de riesgos por efectos del huayco en el área de estudio.

## **Ejemplo de un estudio medio ambiental en la Universidad Nacional de Educación "Enrique Gúzman y Valle", La ocurrencia de un huayco y sus implicancias**

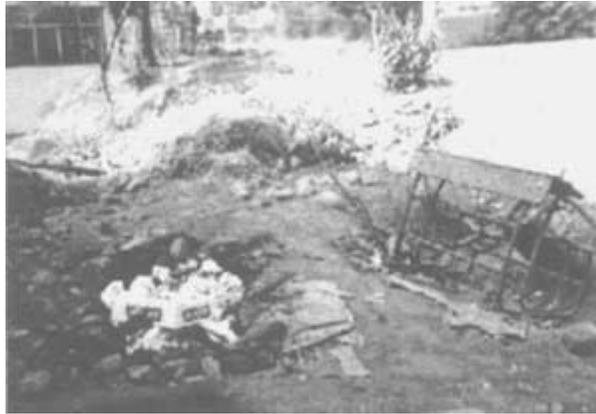
**b) Calidad del aire:** El polvo, humo y ruidos producidos por el funcionamiento de talleres, quema de papeles y desperdicios, presencia de hongos en biblioteca contaminan la atmósfera.

**FOTO N°2. Quema de papeles en poza, actividad que debe ser erradicada porque produce contaminación ambiental en el aire. Costado de la Facultad de Tecnología**

En los talleres debiera hacerse uso de dispositivos de protección respiratoria y auditiva; se debe prohibir la quema de papeles (ver Foto N° 2) y desechos. Los papeles se deben desechar en depósitos especiales para su posterior reciclaje. Asimismo, en los archivos de la Biblioteca Central se deben eliminar los hongos.

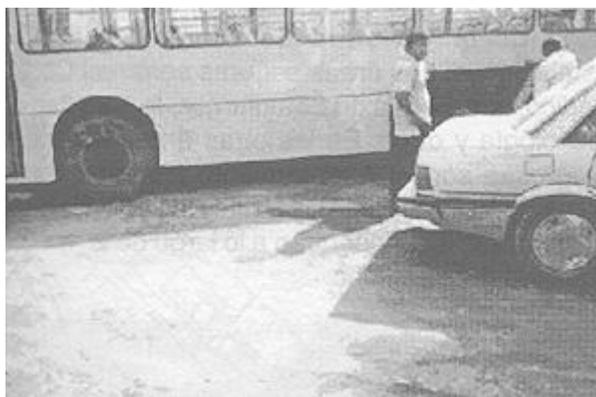
**c) Suelo:** El derrame de combustibles, aceite y grasas en los talleres de maestranza (ver Foto N° 3) afectan a los suelos, por lo que se debe impermeabilizar el suelo con concreto y hacer bermas de contención en los surtidores y depósitos de combustible y lubricantes para prevenir derrames mayores. Asimismo, la utilización de insecticidas como Parathion, Perfethion, Malathion, Vexter afectan al suelo, están prohibidas por organizaciones mundiales de salud, deben sustituirlos por insecticidas agroecológicos. También la acumulación de desechos producidos por limpieza del canal debe eliminarse permanentemente. En cuanto a la erosión de suelos por aumento de caudal del río Rímac (ver Foto N° 4), se debe construir muros de contención con enrocado. Existen restos de carpetas, fluorescentes, maderas, etc., que deben ser evacuados.

**FOTO N° 3: Obsérvese el derrame de aceite en los talleres de maestranza. Debe impermeabilizarse el área para evitar los impactos al suelo.**

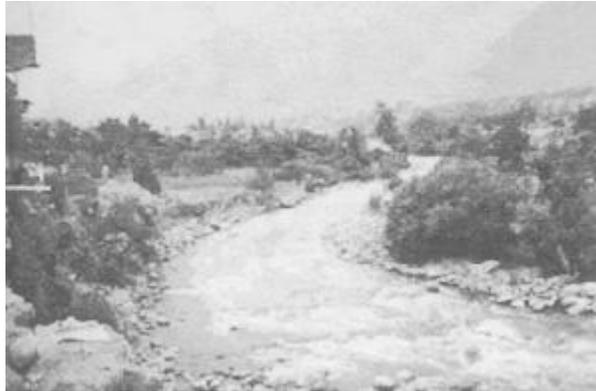
**FOTO N° 4 Vista donde se aprecia el cauce del río Rimac el cual está erosionado los suelos paulatinamente**

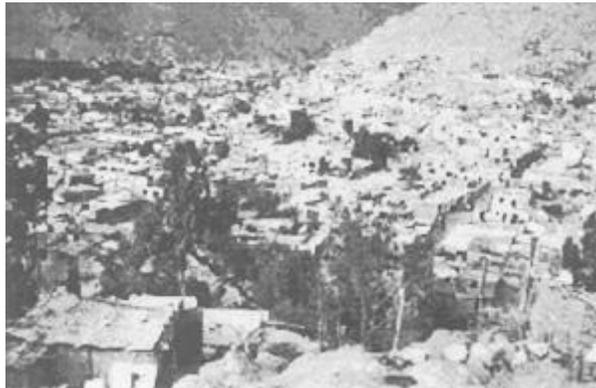
**d) Agua:** La Universidad consume agua subterránea y agua del canal la cual es tratada previamente, en esta última tenemos presencia de sulfatos, sólidos totales y cloruros que exceden los valores previsibles, lo cual nos indica que el canal soporta una carga de aguas residuales, lo cual se utiliza como regadío y contamina el agua subterránea. Impacto de alta contaminación por transporte de desechos sólidos y líquidos (basura, heces fecales), generados por los asentamientos humanos, por donde pasa el canal de agua en la parte alta de la Universidad y como sirve también para regadío, puede contaminar el agua subterránea (ver Fotos N° 5 y 6).

**FOTO N° 5: Canal de irrigación que cruza los pueblos aledaños a la UNE, donde se arroja desechos orgánicos, residuos sólidos otros**

Los organismos que manejan el canal, tales como la Asociación los Cóndores, la Municipalidad y la Universidad, en forma coordinada deben colocar rejillas cada 100 m a lo largo del canal para impedir el paso de los desechos, asimismo, aplicar multas y penas punitivas a las personas que arrojan desperdicios y contaminan el canal. Evitar el agua tratada para consumo humano, sólo debe usarse el agua subterránea.

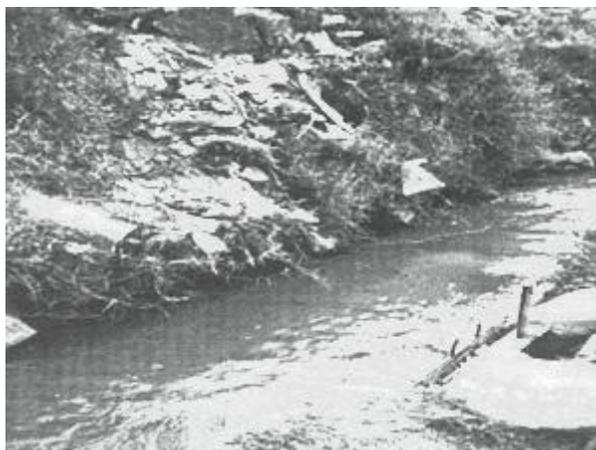
**FOTO N° 6: Toma de agua para el tratamiento de agua potable. Los desechos indican su alta contaminación.**

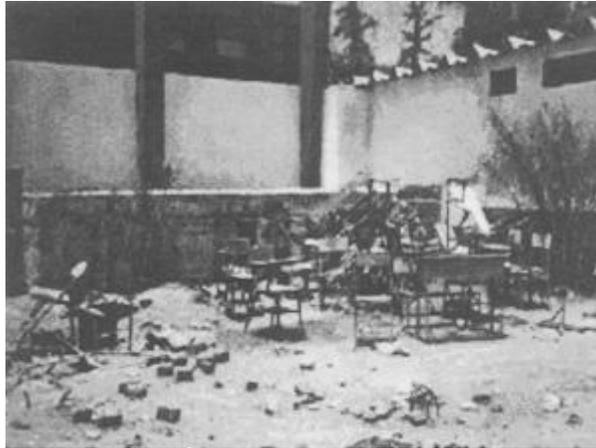
**IMPACTO:** Presencia de residuos sólidos en las riberas del río Rímac, así como en varios puntos de la universidad como, por ejemplo, las granjas (ver Fotos N° 7 y 8). Los desechos de oficinas como papeles, cartones, plásticos, etc., todos ellos son depositados en cilindros o bolsas y son entregados al servicio municipal. Los residuos entregados al servicio municipal. Los residuos industriales como waípe, filtros, envases de lubricantes, tienen el mismo destino que los anteriores.

**Foto N° 7. Área donde se observan las carpetas en estado de oxidación, afectando el suelo y dando mal aspecto**

Prohibir el arrojado de basura, recogerlas y ubicarlas en botaderos. Colocar botaderos en zonas estratégicas considerando el reciclaje, los residuos industriales deben ser separados del resto para su evacuación. Se debe usar tres tipos de tachos, uno para papeles, otro para plásticos y metales y otro para restos diversos.

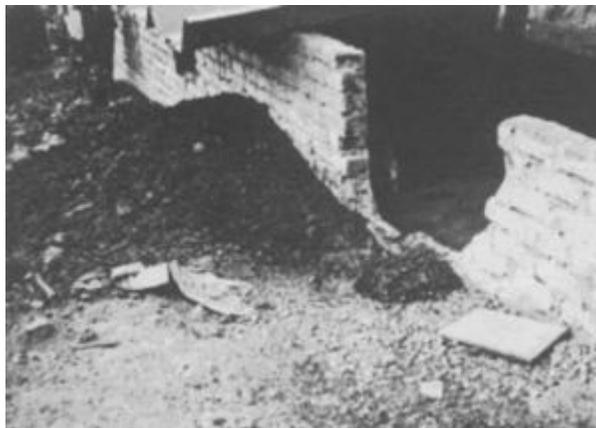
**FOTO N° 8 Desechos y emisión de olores desagradables de la granja de porcinos con incidencia areal pequeña.**

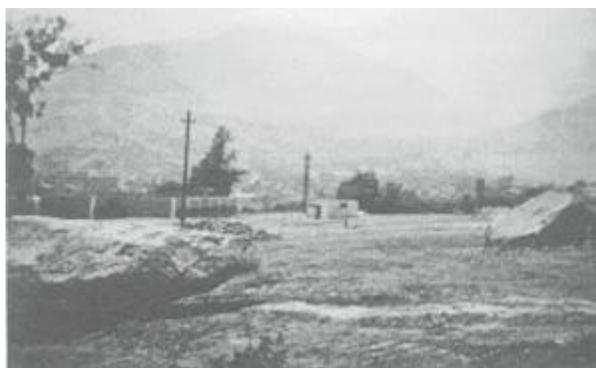
**FOTO N° 9. Cerca al centro de Cómputo, dos rocas, vestigio de un huayco antiguo, indica aerodinámica intensa.**

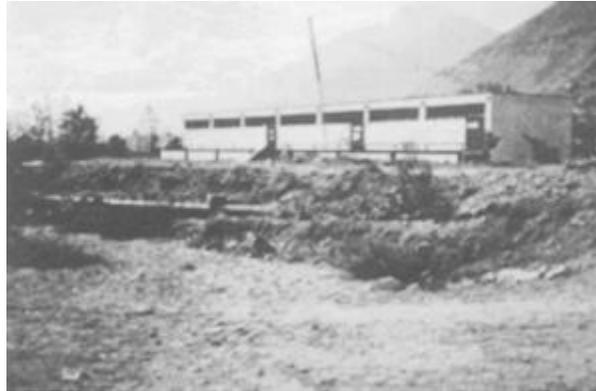
**FOTO N° 10. Aulas en Facultad de Humanidades y tubería de agua potable en el mismo cauce del huayco. Es necesario una defensa adecuada o reubicación.**

En el campo se observa que los cauces del huayco son pocos profundos y de poca angostura, que en la mayor parte de su recorrido sólo está encausado con tierra y fragmentos de roca. Si el huayco es de gran magnitud la defensa sería destruida y el huayco se rebasaría, buscaría un nuevo cauce, arrasando en su recorrido con toda la infraestructura, pudiendo causar la muerte a las personas; por lo que es necesario hacer un estudio de máximas avenidas y trabajos de ingeniería pertinentes.

De forma inmediata debe reforzarse algunos puntos donde las defensas están deficientes o muy delgadas. Del mismo modo, colocar defensas en las instalaciones troncales de agua y electricidad.

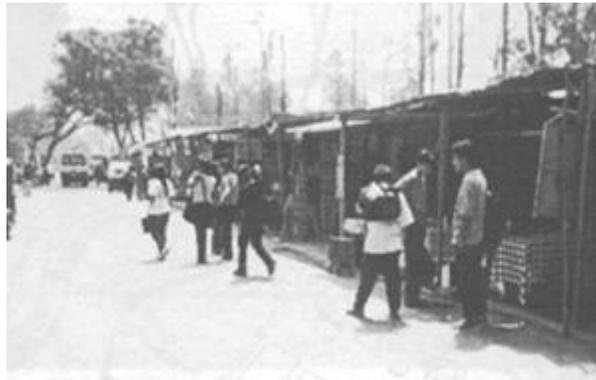
**FOTO N° 11. Ambiente de desorden y contaminación debido a kioscos de expendio de alimentos y paradero informal de los microbuses.**

La Universidad en coordinación con la municipalidad debe formalizar un paradero para los microbuses de transporte público, a manera de un pequeño terminal.

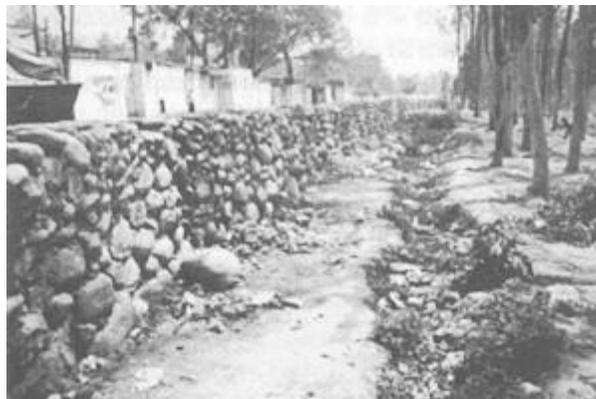
**FOTO N° 12. La suciedad detrás de los kioscos le resta imagen exterior a la Universidad . Es necesario su reubicación.**

Todos los kioscos deben ser erradicados, así la Universidad mejoraría su imagen exterior.
