## EVALUACIÓN AMBIENTAL DE LA BAHÍA DE PAITA

### ENVIRONMENTAL EVALUATION OF THE BAY OF PAITA

El presente trabajo forma parte del proyecto de investigación «Evaluación y recuperación ambiental de la bahía de Paita», ejecutado durante el año 2003 y financiado por el Consejo Superior de Investigaciones de la UNMSM.

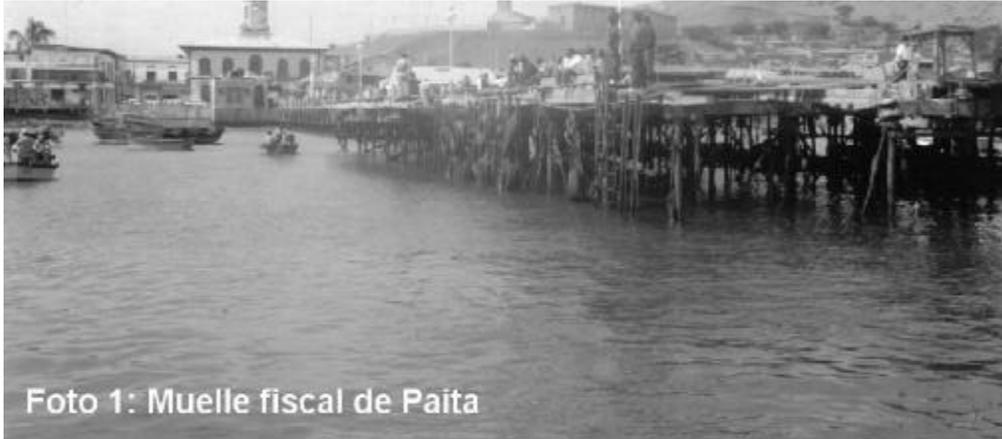
Frente al Malecón coexiste la actividad recreacional junto a residuos sólidos provenientes del lavado de embarcaciones y deposición de materiales de la población colindante. El muelle fiscal (Foto N° 1) se caracteriza por albergar actividades de pesca y transporte marítimo artesanal; este muelle se encuentra deteriorado, por ello conduce residuos líquidos y sólidos al ambiente marino y costero.

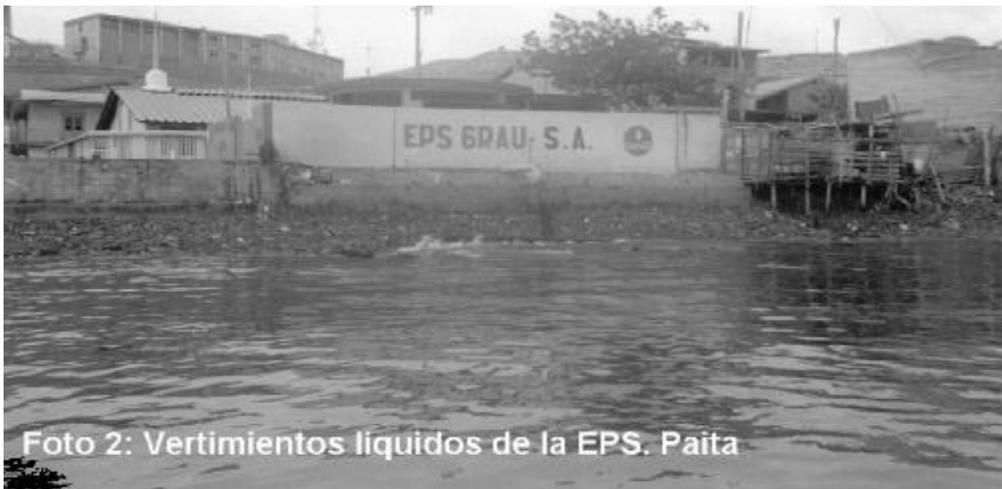
Se ha identificado vertimientos directos de la EPS Paita (Foto N° 2). Frente a Puerto Nuevo, Playa Chica y la zona naval, coexiste la industria pesquera junto a la comercialización de recursos pesqueros, conjuntos habitacionales los cuales descargan residuos líquidos y sólidos al ambiente costero marino.

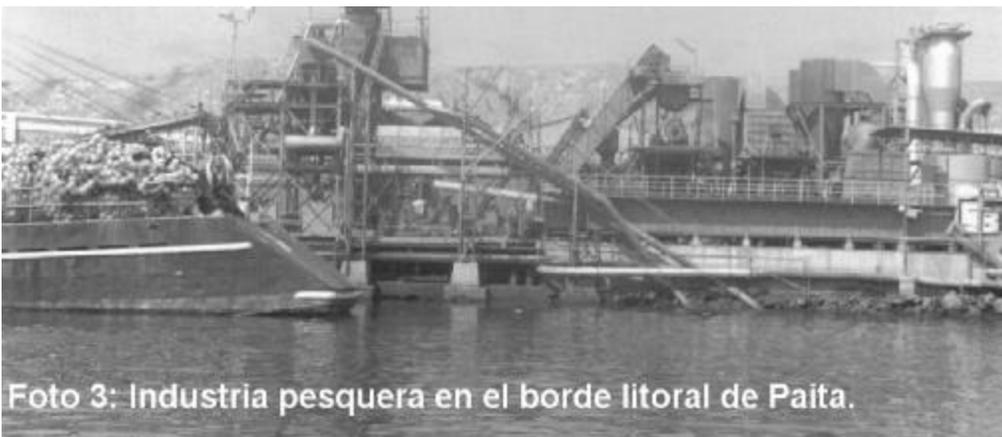
Entre las plantas procesadoras de pescado con más alto volumen de producción destacan Hayduk, Del Mar, Pepesca, Austral (Foto N° 3), las cuales cuentan con sistemas de recuperación de residuales líquidos limitados, cuyos sistemas no son eficaces cuando la producción pesquera se encuentra en pleno proceso industrial, el cual es continuo. Ubicado más al norte encontramos al Centro de Entrenamiento Pesquero, entidad dedicada a la investigación, capacitación y servicios de comercialización y congelado que originan residuales al cuerpo receptor (mar).
