Puesta en valor de la Casa Hacienda Punchauca

Rolando Arciga Soto

rolando.arciga@unmsm.edu.pe
Universidad Nacional Mayor de San Marcos

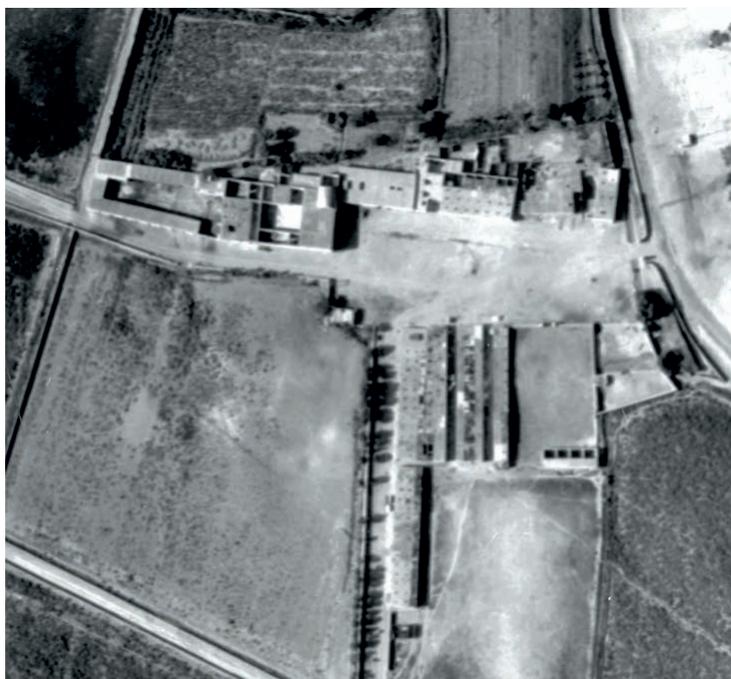
Figura 4. Fotografía aérea del Complejo de la Hacienda Santiago de Punchauca.

Fuente: Servicio Aerofotográfico Nacional, 1945. Se puede ver la Casa Hacienda, caballerizas, corrales, almacenes, depósitos y casas de trabajadores.

De la infraestructura que tenía la Hacienda Punchauca, gran parte se ha perdido en las últimas décadas, dando paso a construcciones modernas, solo quedando en la actualidad algunas casas de trabajadores, almacenes y la casa hacienda. Hoy en día un proceso de lotización pone en riesgo el resto de estructuras del complejo agrícola que no se encuentran declarados como patrimonio cultural de la nación, pues la delimitación del área monumental solo contempla la casa hacienda (además de un almacén y corral que se encuentran adosados).

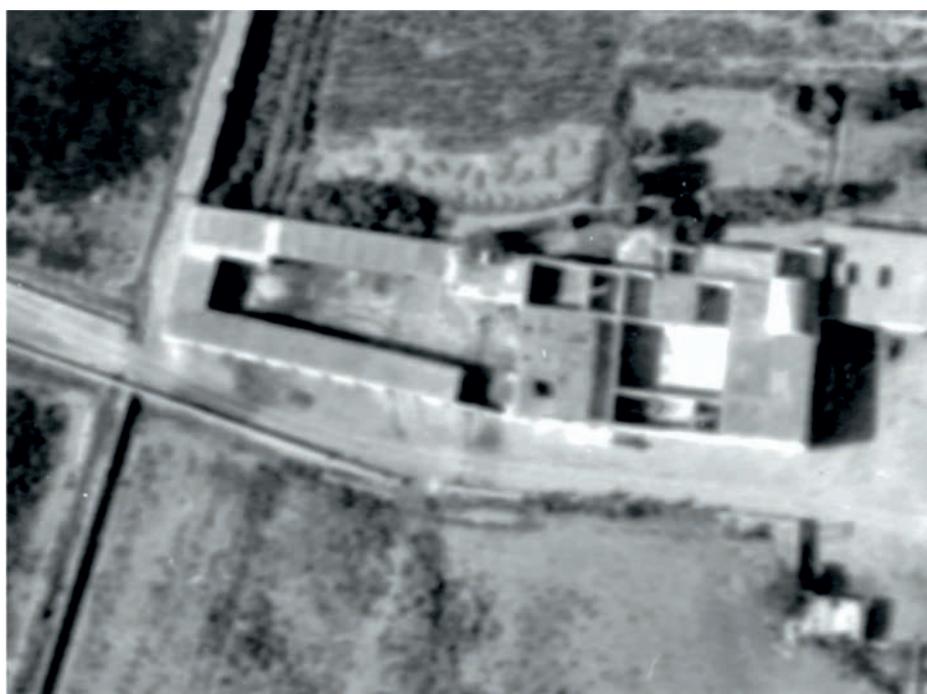
Figura 5. Fotografía aérea del Casa Hacienda Santiago de Punchauca

Fuente: Servicio Aerofotográfico Nacional, 1945. Se puede ver la Casa Hacienda y adosada a ella el corral y la caballeriza.

La secuencia constructiva de la Casa Hacienda Punchauca puede ser descrita en base a los documentos antiguos y con el apoyo del principio de la identidad tipológica usado en el análisis estratigráfico de construcciones históricas, Luis Caballero Zoreda en su trabajo «Método para el análisis estratigráfico de construcciones históricas o lectura de paramentos», menciona que los elementos que presentan el mismo material, el tipo de aparejo y técnica son de la misma época; es así como estos sirven para fechar, tanto a la construcción como a partes de esta (Caballero, 1995). En el caso de la casa hacienda esta presenta casi todos los muros construidos con adobe (salvo algunas refacciones hechas con ladrillo), del mismo tamaño, pero hay una diferencia en los muros en alturas, ancho y ordenamiento de aparejos; es en base a estas diferencias y además usando los documentos, que se puede ordenar la evolución del monumento. La planta original de la casa hacienda era en forma de «U», ubicándose al centro un patio interior en forma rectangular, alrededor había habitaciones que tenían 3,90 m de altura y 70 cm de ancho; este momento constructivo debe corresponder a fechas desde la primera mitad del siglo XVIII para atrás, no pudiendo determinar la fecha exacta. Para la segunda mitad del siglo XVIII la casa hacienda presentaba una planta de forma de «O», debido a que en la parte posterior se construyeron cuartos, los cuales tenían 3,20 m de altura; el color con el cual estaba pintada la casa era el añil. Entre los años 1796 y 1803 se agregó la capilla-sacristía y se construyó un baño; estos alteraron la planta original en forma de «O» que presentaba la casa hacienda, además, se le dio a la fachada un estilo Neoclásico. (Sandoval, 1803, prot. 697, f. 716) (Escudero, 1820, prot. 219, fs. 33-38). Posteriormente en el año 1851 se prolongó el pasadizo reduciendo el área del patio y además se reemplazaron los muros colapsados por nuevos con un grosor de 40 cm de ancho; el color que presentaba la casa era el ocre.

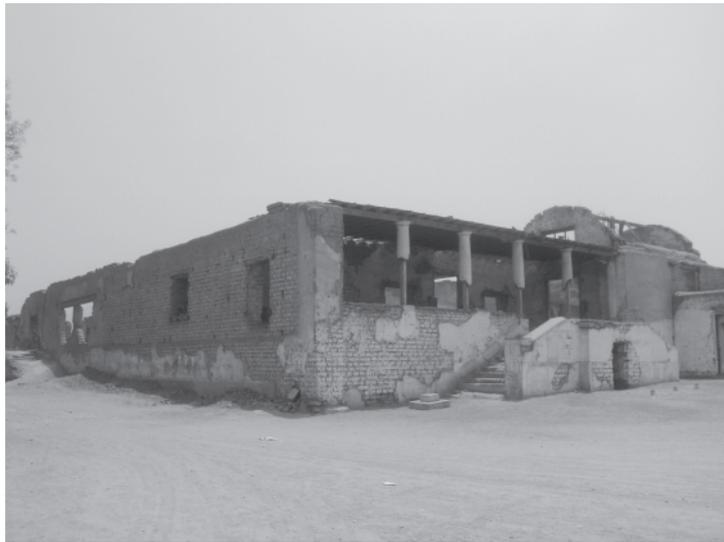
Figura 6. Foto de la Casa Hacienda Santiago de Punchauca.
Fuente: Rolando Arciga, 2012

En el caso de la Casa Hacienda Punchauca se aprecian cuatro fachadas: la principal, lateral derecha, izquierda y posterior. La fachada principal es de estilo Neoclásico, en la parte inferior se aprecia la plataforma o altillo y adosada a esta hay una escalera de doble tramo; en la parte

superior se aprecian cuatro columnas y dos pilastras de orden toscano que sostienen un techo entablado; al lado izquierdo se encuentra la capilla, la cual presentaba una bóveda a medio cañón y un vano. En la fachada lateral derecha había siete vanos (3 de estos no se distinguen en la actualidad) y un ingreso desde una escalera de doble tramo. En la fachada lateral izquierda se aprecian la sacristía con su vano, la terraza que tenía una escalera que caía en la huerta, el baño, el cuarto del harinero con dos vanos (los que debido al colapso del muro desaparecieron), también a la altura del baño se podía apreciar una ventana teatina que brindaba luz al dormitorio de la casa hacienda (no existe hoy en día). La fachada posterior de la casa hacienda presenta cuatro contrafuertes y tres vanos (el muro donde estaban se derrumbó), que brindaban luz a la cocina, enfermería de mujeres y hombres. Además, presenta un corral adosado al lado izquierdo de la casa hacienda (Escudero, 1820, prot. 219, fs. 36-38; Orellana, 1851, prot. 481, fs. 678-679).

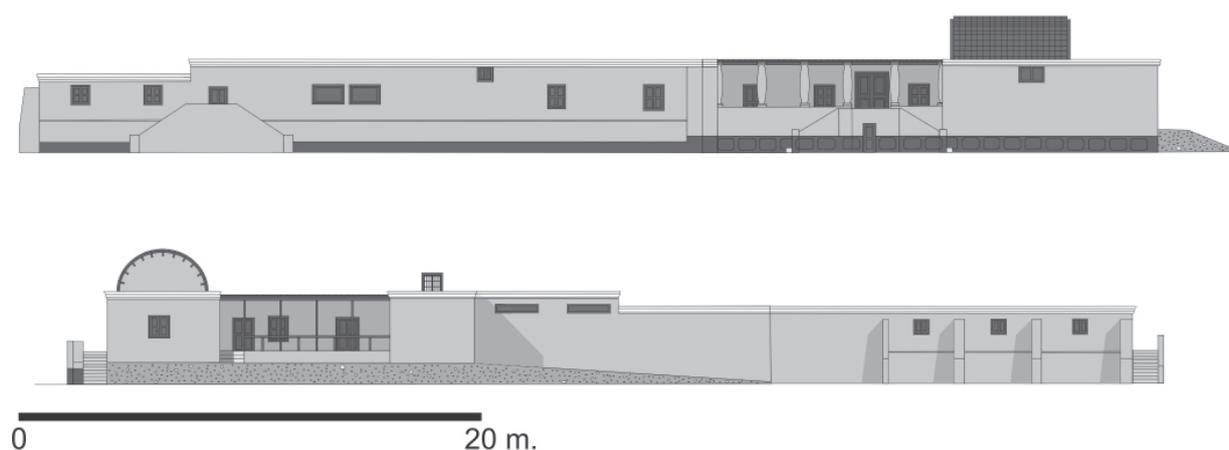
Figura 7. Vista de la recreación de las fachadas de la Casa Hacienda Santiago de Punchauca.

Fuente: Rolando Arciga, 2017. En la parte superior se aprecia la lateral derecha y principal; en la parte inferior se encuentra la lateral izquierda y posterior

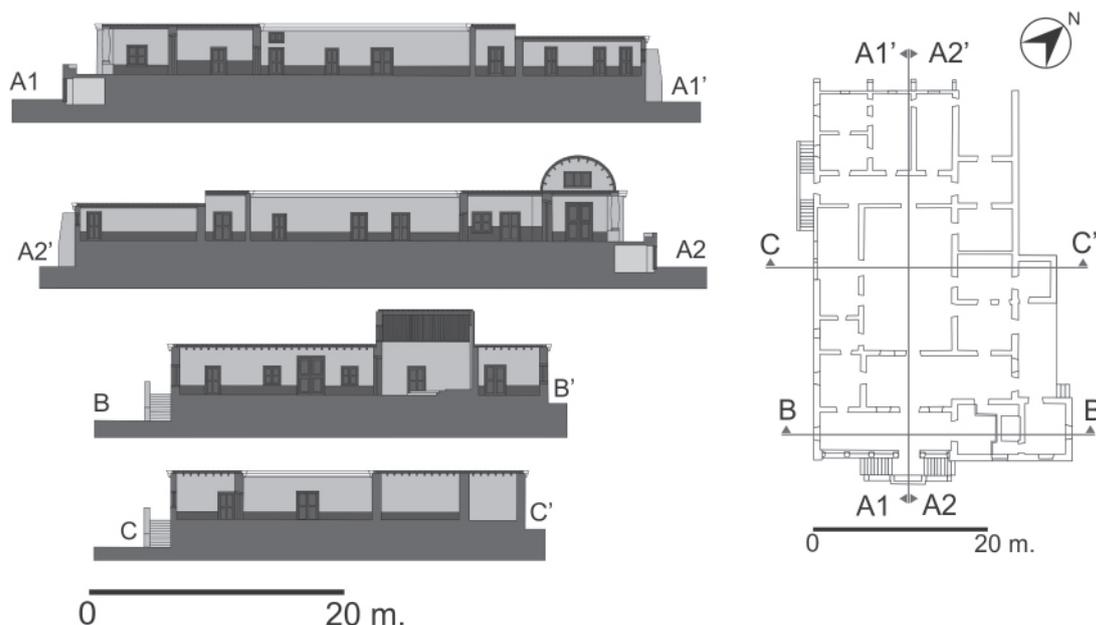
Figura 8. Cortes de la Casa Hacienda Santiago de Punchauca.

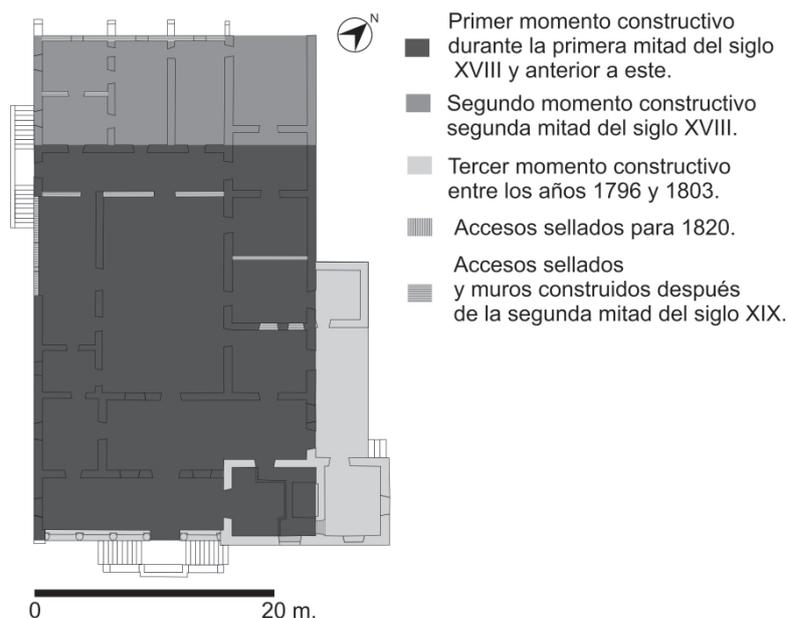
Figura 9. Secuencia constructiva de la Casa Hacienda Santiago de Punchauca.

Posteriormente al año 1851 se levantó un muro de un grosor de 40 cm que redujo su área (Escudero, 1820, prot. 219, f. 38; Orellana, 1851, prot. 481, f. 679). El tópicico tiene accesos al cuarto del doctor, patio y comedor y presenta en su piso un tipo de baldosa hidráulica que difiere de las del cuarto del doctor; además tenía un vano que daba al camino que está a la derecha de la casa hacienda (Ibidem). El comedor tenía dos accesos al patio, uno al tópicico y otro al pasadizo. Presenta dos vanos que miran hacia fuera de la casa hacienda por donde está un camino. El muro donde están tiene 40 cm de grosor; había otro que servía como separación con el pasadizo que era también de 40 cm de ancho (Ibidem). En el caso del pasadizo, posteriormente al año 1851, se construiría un muro de grosor de 40 cm que aumentaría su extensión a costa del área del patio; ya con esa configuración tenía accesos al patio, al comedor, enfermería de hombres, mujeres, cocina, cuarto del harinero y por ultimo uno que daba a la escalera del lado derecho (Ibidem). El cuarto del harinero tenía accesos al patio, pasadizo, cocina y al corral; también tenía dos vanos que miraban para fuera de la casa hacienda; presentaba dos muros que lo dividiría en tres ambientes; en este espacio había un piso de ladrillo (Escudero, 1820, prot. 219, f. 37; Orellana, 1851, prot. 481, f. 679). La cocina tenía accesos a la enfermería de mujeres, cuarto del harinero y pasadizo; también tenía un vano que miraba a la caballeriza (Escudero, 1820, prot. 219, f. 38; Orellana, 1851, prot. 481, f. 679). La enfermería de mujeres tenía acceso al pasadizo y presenta otros tres accesos que la comunicaban con el de hombres. También tenía uno con la cocina pero este fue sellado en épocas recientes; además, presentaba un vano que miraba a la caballeriza. (Ibidem). La enfermería de hombres tenía acceso al pasadizo y presentaba otros tres accesos que la comunicaban con la de mujeres. Además, había un vano que daba a la caballeriza y otros 2 que miraban a un camino que se encuentra al lado derecho de la casa hacienda. Posteriormente a 1851 se levantó un muro de 40 cm. de grosor que dividía en dos el ambiente (Ibidem).

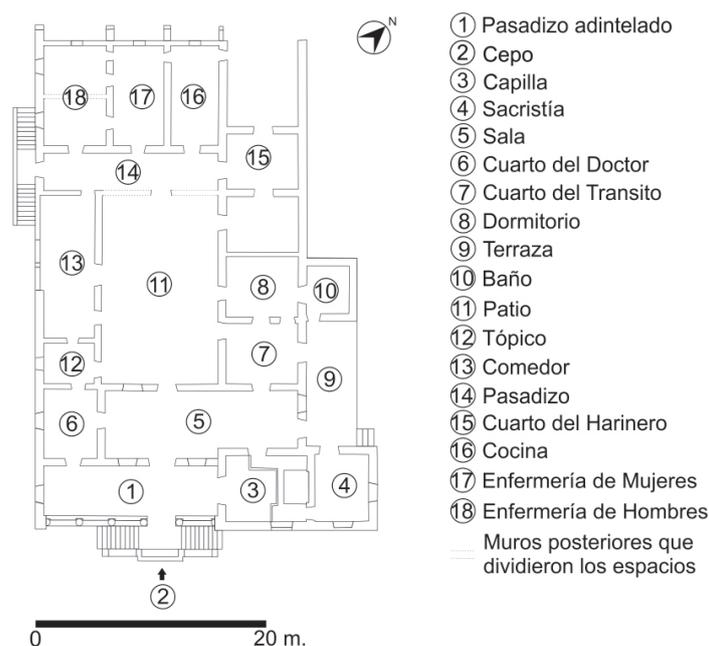
Figura 10. Plano de función de los espacios de la Casa Hacienda Santiago de Punchauca.

La descripción de los espacios internos que tenía y tiene es la siguiente: subiendo por las escaleras, por donde se llega al pasadizo adintelado, se aprecian columnas y pilastras de orden toscano que tienen su alma de madera y están revestidas con quincha, estas sostienen un techo entablado; desde este espacio se tienen accesos a la sala, el cuarto del doctor y la capilla; tenía además un vano que miraba al camino, que está a la derecha de la casa hacienda y dos a la sala (Escudero, 1820, prot. 219, f. 36; Orellana, 1851, prot. 481, f. 678). Debajo de la escalera se encuentra un pequeño recinto que tenía como función ser un cuarto de cepo o de castigo, este tiene un solo acceso que da afuera de la casa hacienda (Escudero, 1820, prot 219, f. 36; Orellana, 1851, prot 481, f. 679). La capilla presentaba como cobertura una bóveda a medio cañón y en su interior tenía un retablo de estilo neoclásico hecho en madera, construido en los primeros años del siglo XIX. Este estaba conformado por cuatro columnas en su cuerpo, una hornacina en el centro y en su ático una imagen del apóstol Santiago a caballo. El ambiente tiene accesos al pasadizo adintelado y sala; además tenía otro que lo comunicaba con la sacristía, pero este fue sellado antes del año 1820; y al lado izquierdo de donde estaba el retablo, un vano (Sandoval, 1803, prot. 697, f. 716) (Escudero, 1820, prot. 219, fs. 33-36; Orellana, 1851, prot. 481, fs. 667-678). La sacristía tenía un acceso que la intercomunicaba con la capilla; este fue sellado cuando se cambió de función, convirtiéndose para antes de 1820 en cuarto de estudio. Actualmente solo presenta uno a la terraza; además tiene un vano que mira hacia la huerta y una hornacina (Escudero, 1820, prot. 219, f. 37; Orellana, 1851, prot. 481, f. 679). Desde la sala

se tienen accesos a la capilla, pasadizo adintelado, terraza, cuarto de tránsito, patio y cuarto del doctor. Presenta un techo entablado; tiene dos vanos con vista al pasadizo adintelado, patio y terraza. La sala no presenta una forma rectangular o cuadrangular, que correspondería con el sistema constructivo de crujiás. La razón de esto es que al construir la capilla-sacristía, durante los años 1796 y 1803, se alteró la forma original; anteriormente la sala tenía un cuarto a la derecha y a su izquierda, ambos de igual ancho que esta, pero menores en su largo, el de su izquierda fue afectado por la construcción de la capilla-sacristía, siendo su área reducida; lo que quedó de este fue adicionado a la sala (Escudero, 1820, prot. 219, f. 36; Orellana, 1851, prot. 481, f. 678). El cuarto del doctor presenta en su piso 3 tipos diferentes de baldosas hidráulicas; tiene accesos al pasadizo adintelado, sala y tópico; además, tiene un vano que mira hacia el camino que está a la derecha de la casa hacienda (Escudero, 1820, prot. 219, f. 38) (Orellana, 1851, prot. 481, f. 678). El cuarto de tránsito presenta accesos al patio y a la sala, tenía otro a la terraza pero este fue sellado en años recientes; antiguamente existieron dos accesos más que comunicaban con el dormitorio. La pérdida del enlucido ha dejado expuesto los accesos, estos debieron ser sellados después de 1851 (Escudero, 1820, prot. 219, f. 36; Orellana, 1851, prot. 481, f. 678). El dormitorio presenta acceso al patio; tenía otro al baño pero este fue sellado en años recientes. Además, presentaba una ventana teatina en su techo; anteriormente tenía dos accesos que lo comunicaban con el cuarto de tránsito, pero como ya se mencionó estos fueron sellados después de 1851 (Escudero, 1820, prot. 219, f. 37; Orellana, 1851, prot. 481, f. 678). La terraza tiene accesos a la sacristía y al baño; los tenía también a la sala y cuarto de tránsito pero estos fueron sellados en años recientes. Presentaba cuatro columnas de madera, tenía un techo entablado y una escalera con tres peldaños que daban hacia la huerta de la casa; al lado de esta se encuentra una acequia que hasta el día de hoy se utiliza para irrigar los campos agrícolas (Escudero, 1820, prot. 219, f. 37; Orellana, 1851, prot. 481, f. 678). El baño tiene acceso a la terraza; lo tenía también al dormitorio pero este fue sellado en años recientes. Actualmente de este espacio no queda ningún muro en pie (Escudero, 1820, prot. 219, f. 37; Orellana, 1851, prot. 481, f. 678). El patio tenía accesos a la sala, tópico, cuarto del harinero, dormitorio, cuarto de tránsito, pasadizo y dos para el comedor; este hasta hace algunos años presentaba acumulación de material colapsado, proveniente de los muros cercanos de los cuartos; su forma original rectangular fue de mayor extensión.
