En Puruchuco es destruido el patrimonio arqueológico del Perú

In Puruchuco is destroyed archaeological heritage of Peru

I. Las excavaciones de rescate

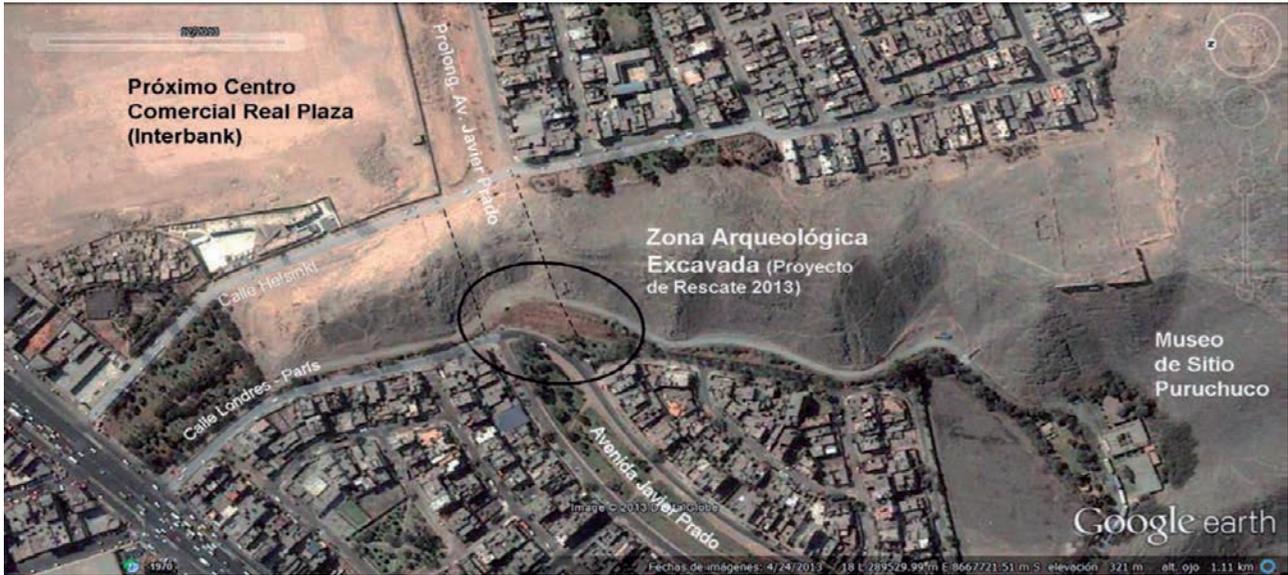
Figura 1. Ubicación de la zona arqueológica intervenida por las labores del Proyecto de Rescate 2013. Complejo arqueológico Puruchuco-Huaquerones. Notar próxima ubicación del Centro Comercial Real Plaza del Grupo Interbank. La zona arqueológica dentro del círculo será destruida por la construcción de la avenida y el túnel, que se proyectan por la zona punteada. Aún no se ha excavado la parte superior y este del espolón del cerro Mayorazgo que será afectado por estas obras. Foto satelital tomada de Google Earth, 2013.

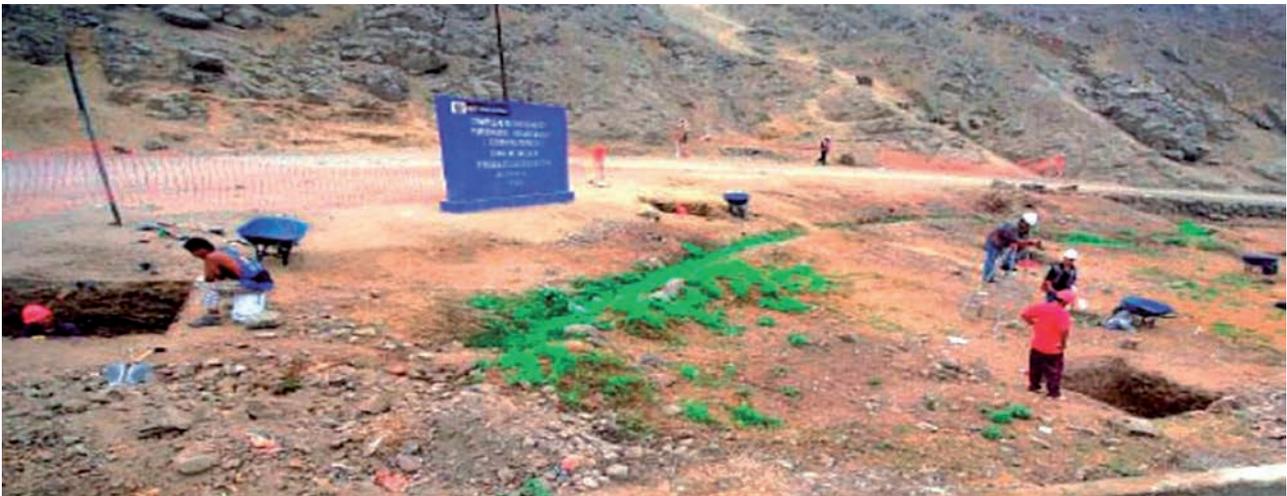
Figura 2. Primeras unidades de excavación, pozos de cateo, lado oeste del cerro mayorazgo. Foto: Berrios 2013 [en línea].

La aproximación metodológica inicial para las excavaciones de rescate, dirigidas por Martín Chanta, fue mediante pozos de cateo de 1 x 1 m y 2 x 2 m en diferentes sectores del área a ser afectada por las obras civiles de la avenida y el túnel (figuras 2 y 3). Esto se hizo, probablemente, con la intención de evaluar el contenido material y la naturaleza estratigráfica del yacimiento. Al haberse descubierto diversos tipos de evidencia ar-

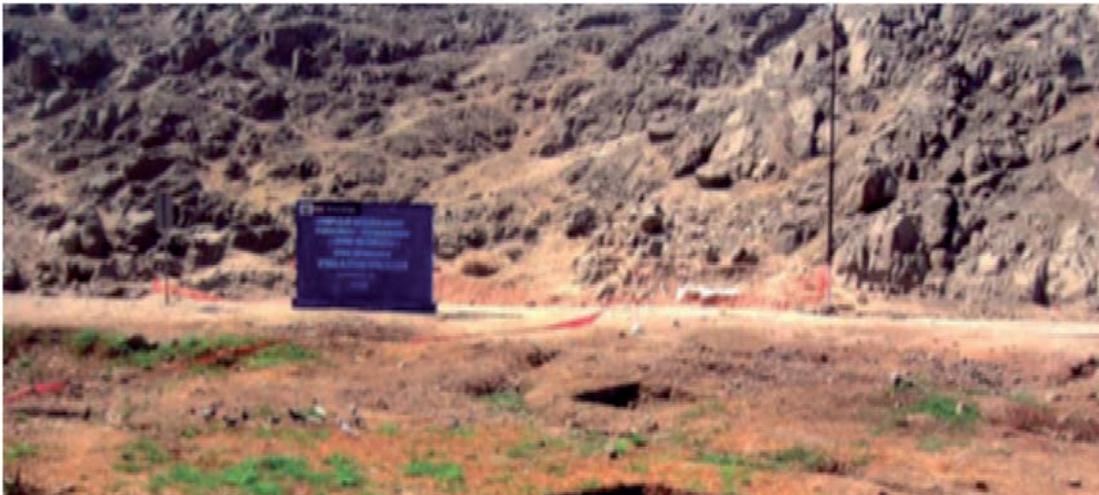
Figura 3. Primeras unidades de excavación, pozos de cateo, lado oeste del cerro Mayorazgo. Foto: Portal Terra 2013 [en línea].

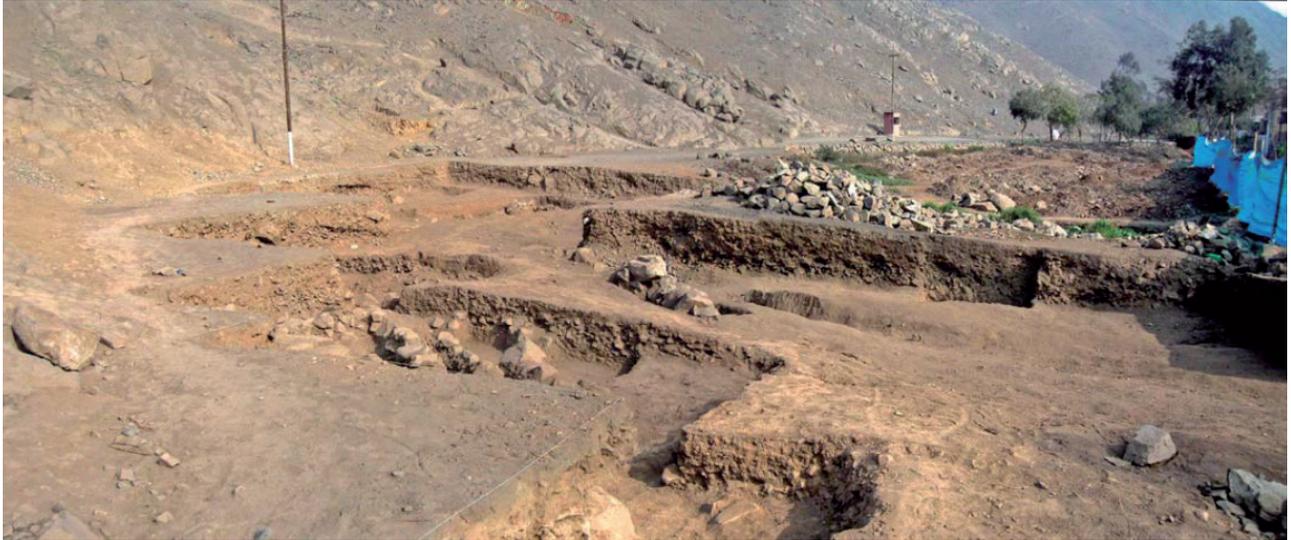
Figura 4. Excavaciones en área, ampliación de los pozos de cateo del proyecto de rescate, lado oeste del cerro Mayorazgo. Foto: Comité de Defensa y Desarrollo de Puruchuco 2013.

Posteriormente, la excavación tornó a una de área, dejando algunas improntas escalonadas en los contornos del sector (figuras 4 y 5). También se practicaron trincheras siguiendo algunas evidencias constructivas, especialmente hacia el oeste de la zona de intervención (figura 6). La excavación parece haberse dado por niveles arbitrarios y la estratigrafía es diferencial según el área intervenida. El nivel de ocupación arqueológico aparece casi inmediatamente debajo de una y noroeste. Hacia el oeste y sur la presencia de evidencia arqueológica aparentemente se reduce y los testimonios más relevantes fueron descubiertos por debajo de más de dos metros de capas de tierra y piedras.

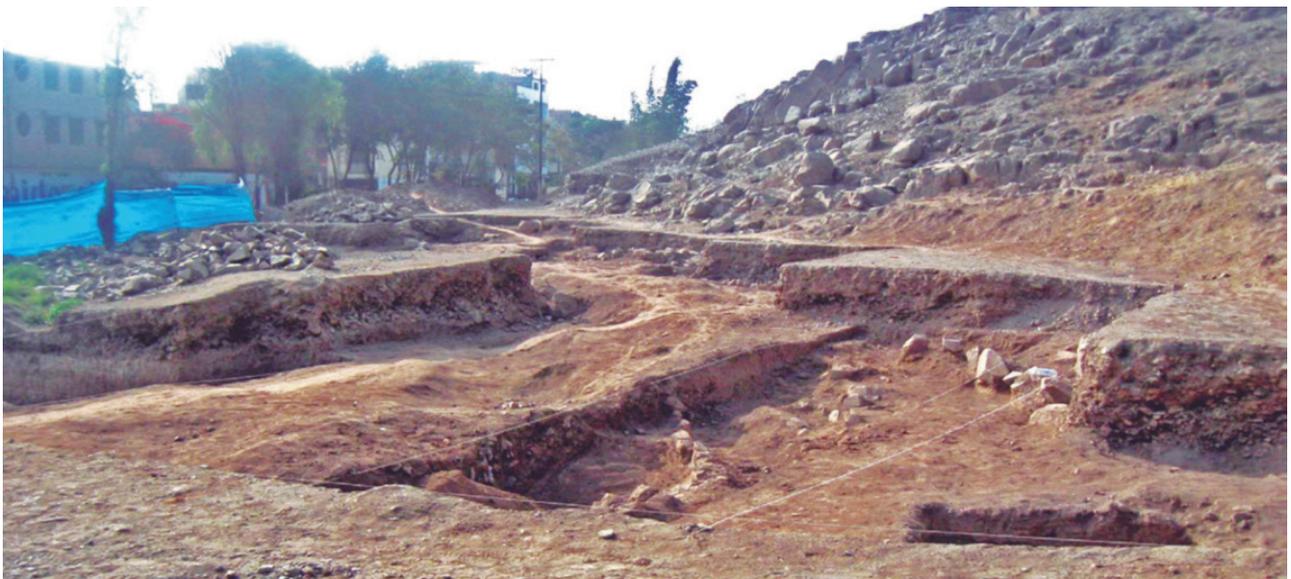
Figura 5. Excavaciones en área, ampliación de los pozos de cateo del proyecto de rescate, lado oeste del cerro Mayorazgo. Foto: Comité de Defensa y Desarrollo de Puruchuco, 2013.

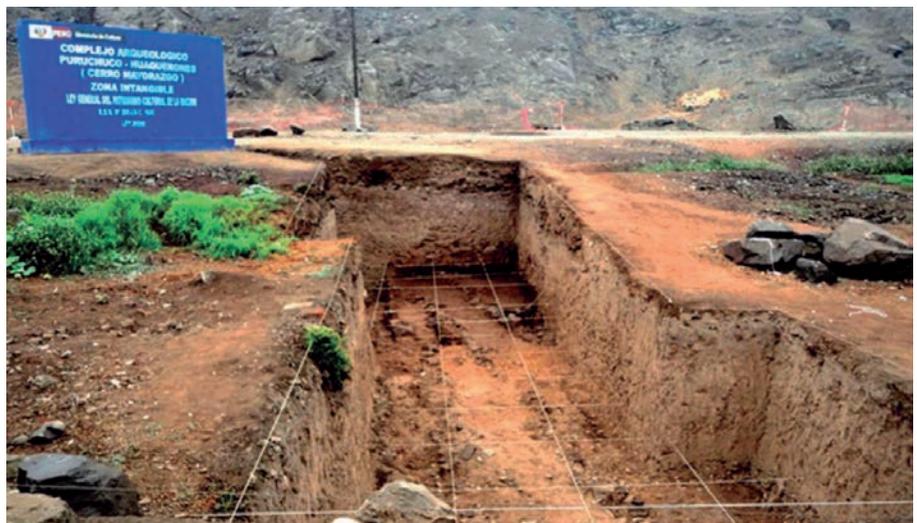
Figura 6. Trinchera de excavación, ejecutada durante los trabajos del proyecto de rescate. Foto: Luján 2013 [en línea].
 Notar el panel indicativo de la zona arqueológica color azul. Al presente ha sido destruido sin estimar su costo para construirlo.

El último grupo de evidencia consiste en una serie de alineamientos de piedra dispuestos en forma paralela, de varios metros de largo y orientados este-oeste (Figura 16). La evidencia no presenta límites definidos debido a que se pierde bajo las capas de tierra no excavada del depósito que cubre la zona (figura 6 y 8).

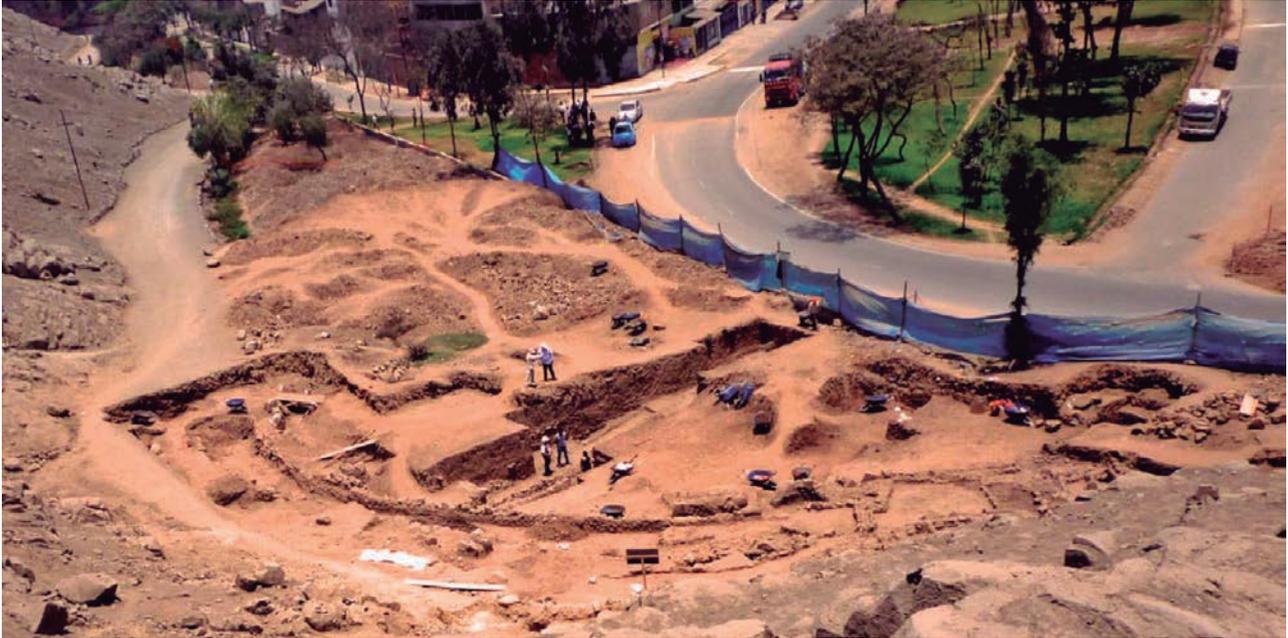
Figura 7. Imagen panorámica del área de intervención del proyecto de rescate en el lado oeste del cerro Mayorazgo. Nótese que la parte sur del área (segundo plano) no ha sido excavada sirviendo de depósito de la tierra excavada. Foto: Comité de Defensa y Desarrollo de Puruchuco 2013.

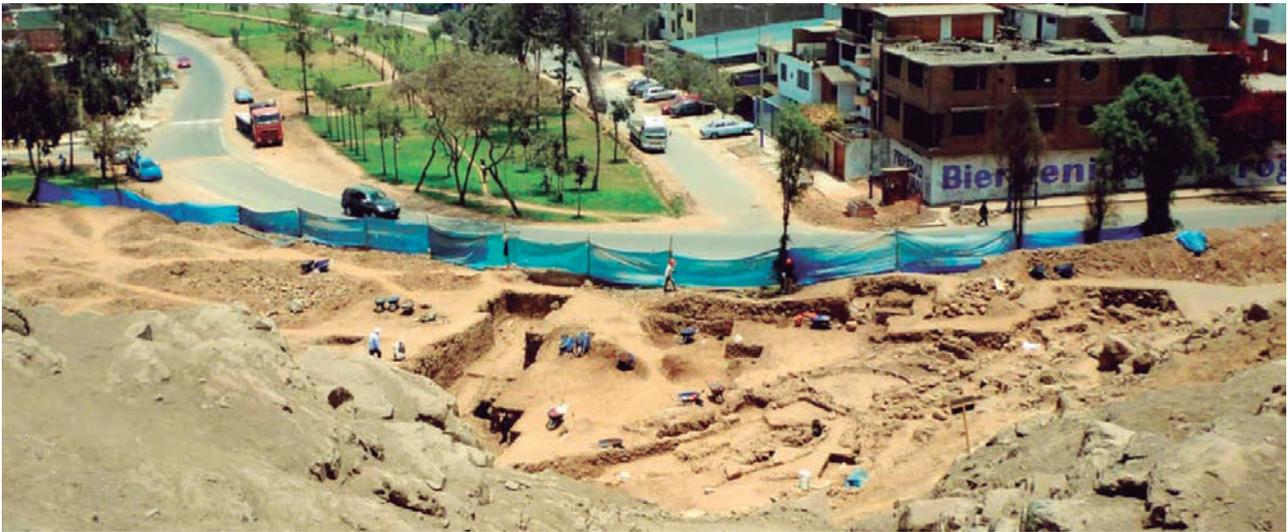
Figura 8. Imagen panorámica del área de intervención del proyecto de rescate en el lado oeste del cerro Mayorazgo. A la derecha del primer plano (dirección norte) se encuentra parte del asentamiento arqueológico excavado. Foto: Comité de Defensa y Desarrollo de Puruchuco 2013.

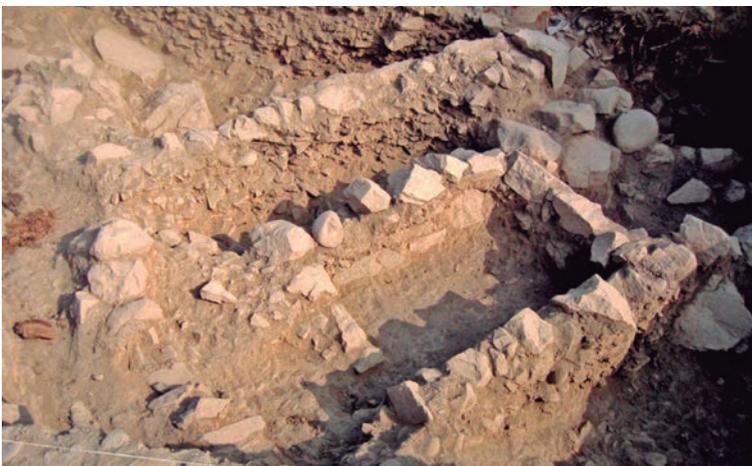
Figura 9. Restos de arquitectura arqueológica expuesta por las excavaciones de rescate, lado oeste del cerro Mayorazgo. Recinto que probablemente sirvió como una matriz de tumba o depósito. Foto: Comité de Defensa y Desarrollo de Puruchuco 2013.

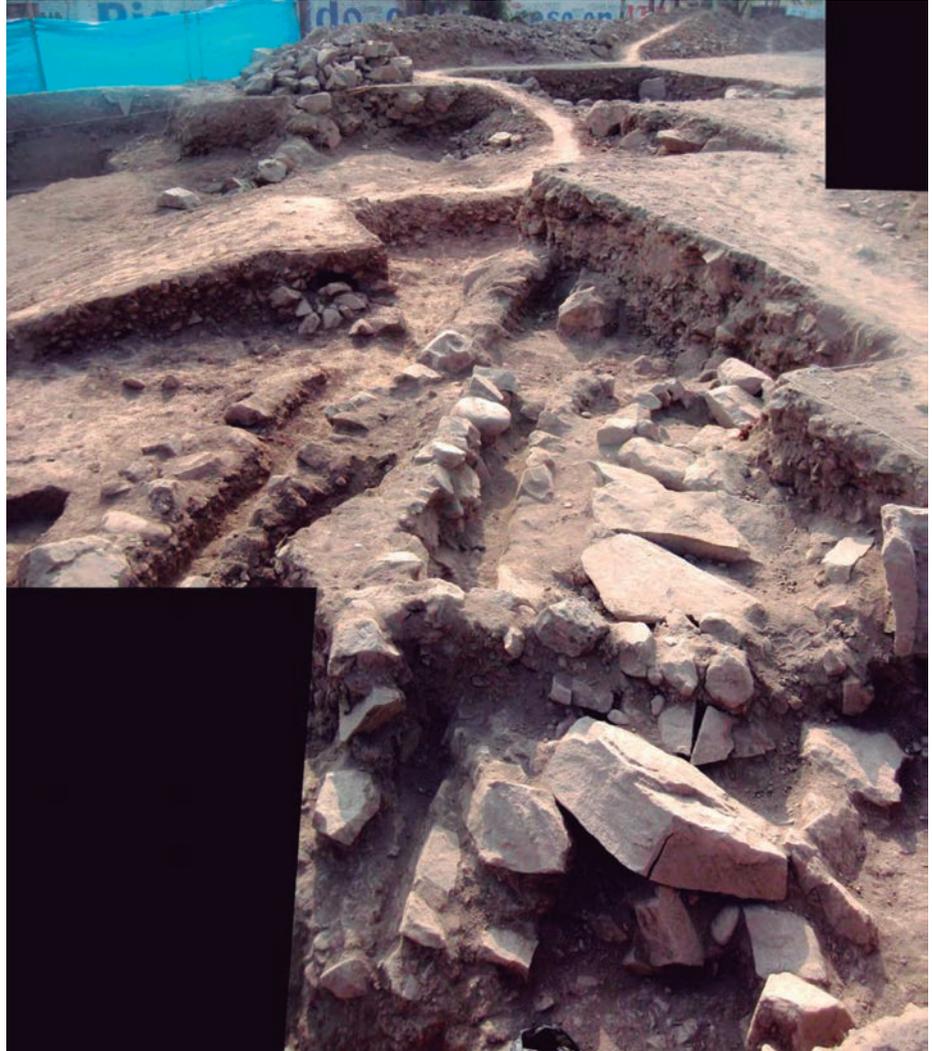
Figura 11. Muros de contención de dos terraplenes superpuestos que debieron formar un perfil escalonado. Excavaciones de rescate, lado oeste del cerro Mayorazgo. Foto tomada de Google Maps, 2013.

formas, los que siguen una disposición escalonada ascendiendo el talud del cerro (figura 11 y 12). Estos presentan una dimensión variable dependiendo de su conservación, con muros alargados de planta semicircular que siguen la topografía sinuosa y curva del espón del cerro. En este caso existe al menos tres niveles evidentes de terraplenes superpuestos ubicados en forma escalonada ascendiendo el talud del cerro. Se puede reconocer un nivel bajo en regular estado de conservación, y un segundo nivel bien preservado (ambos enterrados) (figura 11); el tercer nivel se halla expuesto sobre la superficie actual y en la ladera baja del cerro, del que solo queda rezagos estructurales debido a su mala preservación. Todos los muros de contención de estas plataformas semicirculares son de piedra de campo, en general de un tamaño mayor al de los recintos mencionados para el asentamiento.

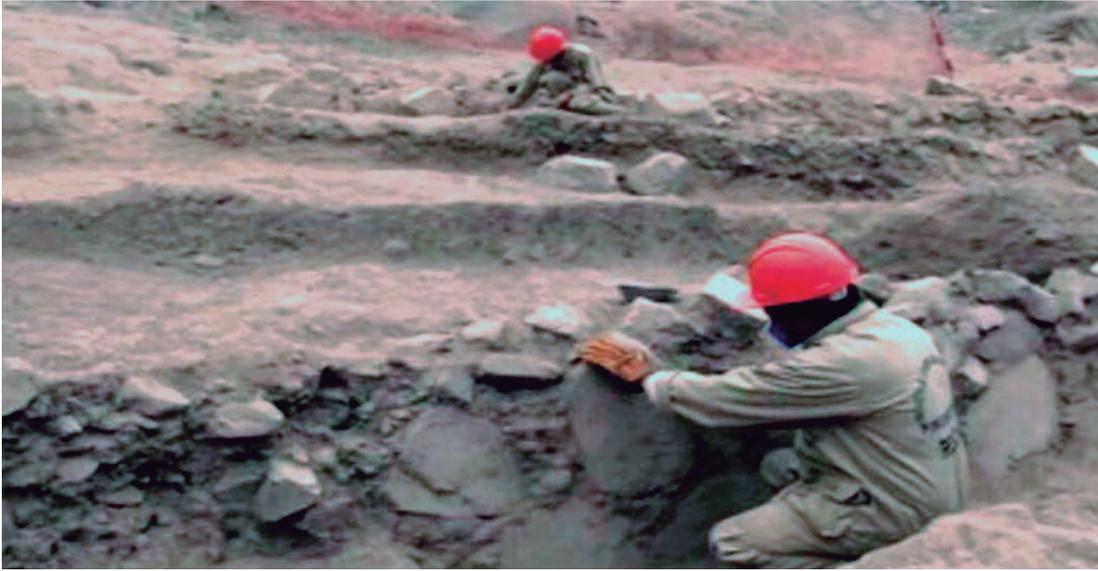
Figura 12. Muro de contención de terraplén mostrando paramento de piedras grandes. Excavaciones de rescate, al lado oeste del cerro Mayorazgo. Foto: Portal RPP, 2013 [en línea].

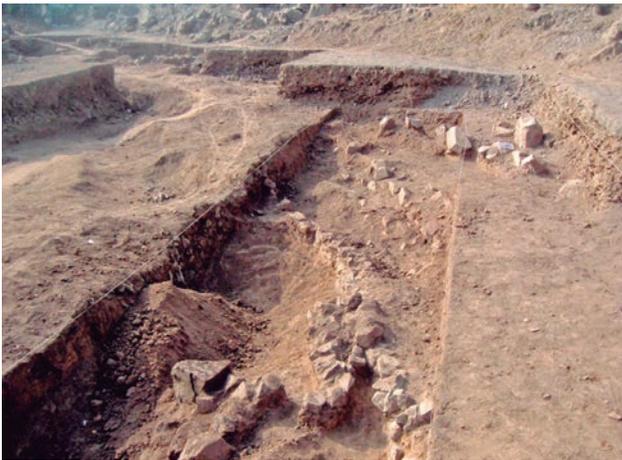
Figura 13. Cabeceras de muros de contención expuestos por la excavación de rescate, lado oeste del cerro Mayorazgo. Foto: Comité de Defensa y Desarrollo de Puruchuco, 2013.

Hay que anotar que parte de estas terrazas fueron excavadas siguiendo únicamente la cabecera de los muros que se descubrieron durante los trabajos; este hecho ha dejado expuesto secciones de muros irregulares aislados y aparentemente sin contexto (figura 13 y 14). Debido a que se trata específicamente de muros de contención, estos presentan un solo paramento uniforme por lo que la parte interior se presenta muy irregular, lo que puede aparentar una rusticidad excesiva (figura 15). Como se puede advertir, el aislamiento de los muros se debe a la mala metodología utilizada en la excavación arqueológica que destruyó el material contenido de la plataforma, deformando así la imagen de la arquitectura descubierta.

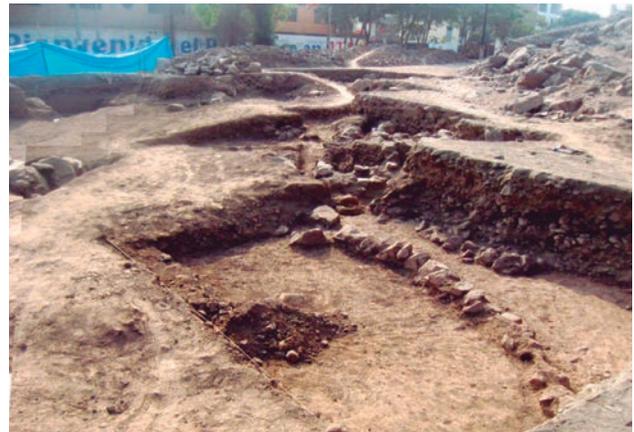
Figura 14. Cabecera de muro de contención expuesto por las excavaciones de rescate, se nota en el segundo plano una serie de evidencias constructivas adicionales. Lado oeste del cerro Mayorazgo. Foto: Comité de Defensa y Desarrollo de Puruchuco, 2013.

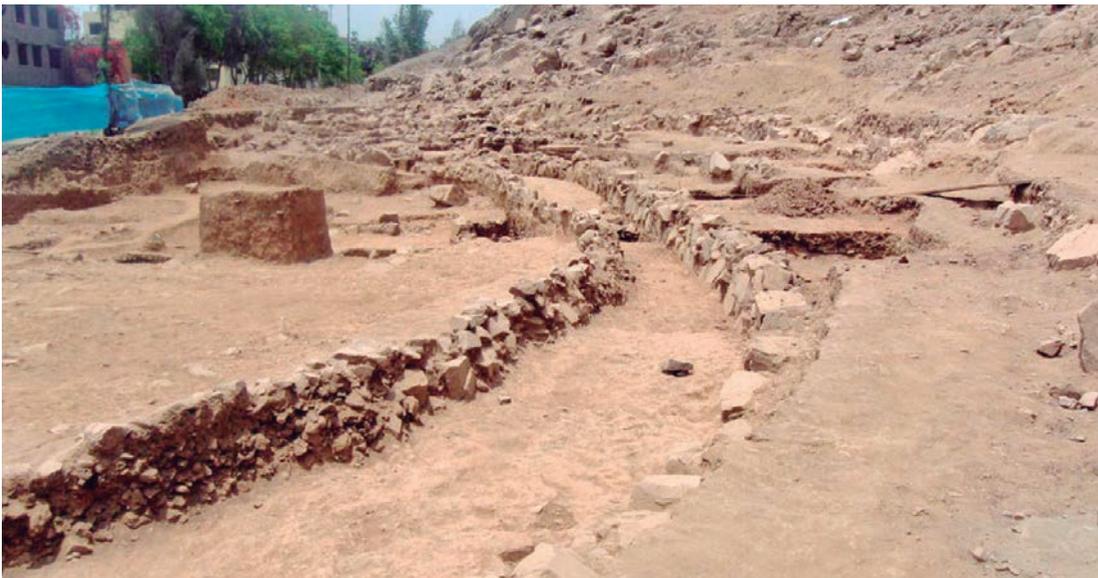
Figura 15. Perfil interno de un muro de contención aparentando una fábrica rústica. El aislamiento del muro se debe a la excavación del terraplén interior contenido. Excavaciones de rescate, lado oeste del cerro Mayorazgo. Foto: Comité de Defensa y Desarrollo de Puruchuco, 2013.

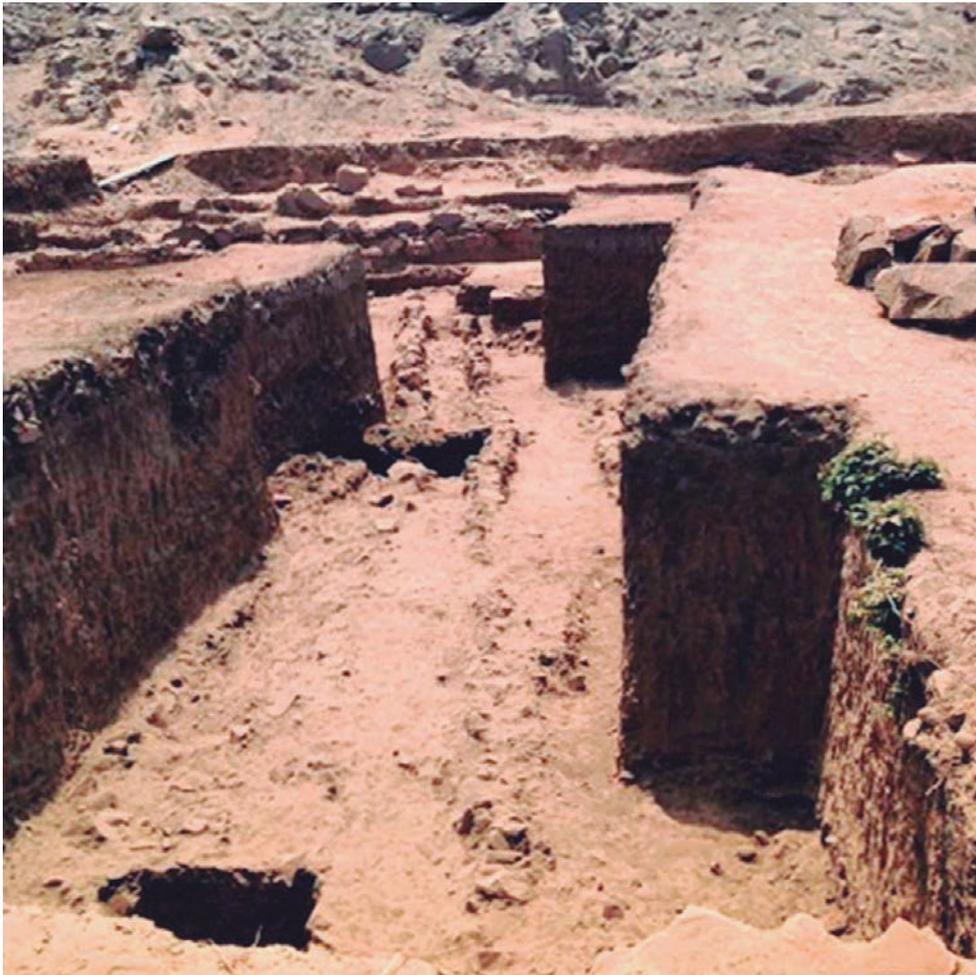
Figura 16. Alineamientos de piedras y restos de estructuras de un posible sistema hidráulico. Excavaciones de rescate, Lado oeste del cerro Mayorazgo. Foto: Lizarzaburu 2013 [en línea].

Estas estructuras fueron descubiertas a más de 3 metros de profundidad, por los pozos de cateo al centro de la zona intervenida por el “rescate” arqueológico. Los restos se ubican en el estrato superior que sigue inmediatamente a la capa de suelo geológico del área (compuesta de arena, ripio y grava). Las estructuras parecen haber formado muros de factura tosca, aunque ahora se encuentran bastante deteriorados por acción del tiempo. Debido a su extensión y disposición, ya que están colocados paralelamente, es posible que estos muros sean parte de antiguos canales arqueológicos.

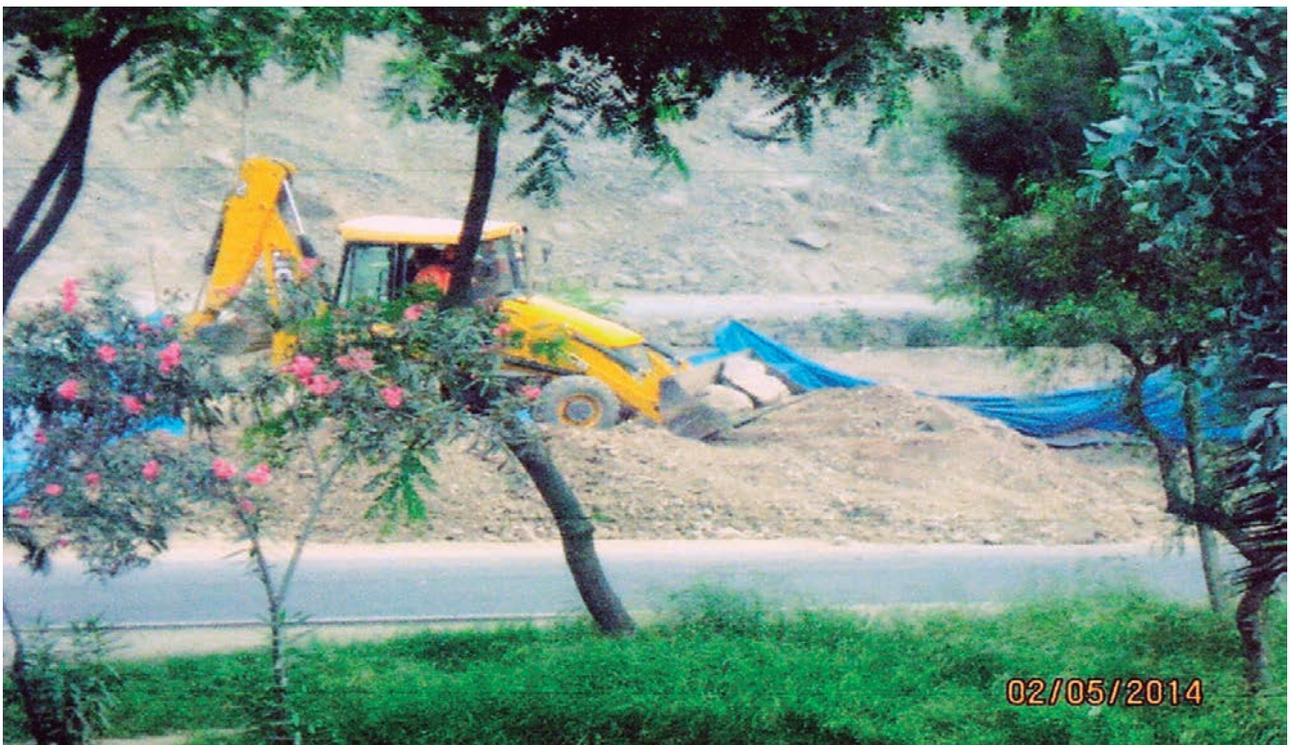
Figura 17. Cerro Mayorazgo-Puruchuco: tractor destruyendo los descubrimientos arqueológicos en el sitio del "rescate"; así "rescatan" los testimonios monumentales, mediante destrucciones con maquinaria pesada.

Es importante advertir por último que la destrucción de la evidencia arqueológica descubierta y la ruptura de la continuación natural del espolón rocoso del cerro Mayorazgo, donde se encuentran las evidencias revisadas por este informe, significaría la afectación inmediata de toda la evidencia arqueológica no explorada ni estudiada, en todo el contorno del cerro; además de la fragmentación de los contextos de articulación arqueológica de los mismos materiales, que sería interrumpido irremediablemente afectando su estudio e interpretación científica. Como se puede ver, las laderas bajas del cerro Mayorazgo presentan zonas de poblados, terrazas, canales, entre otros, que deben ser preservadas.
