Geomorfología y peligros de origen natural en laderas aledañas a la localidad de Huallanca, provincia de Huaylas, departamento de Áncash

Geomorphology and hazards of natural origin on slopes bordering the town of Huallanca, Province of Huaylas - Department of Ancash

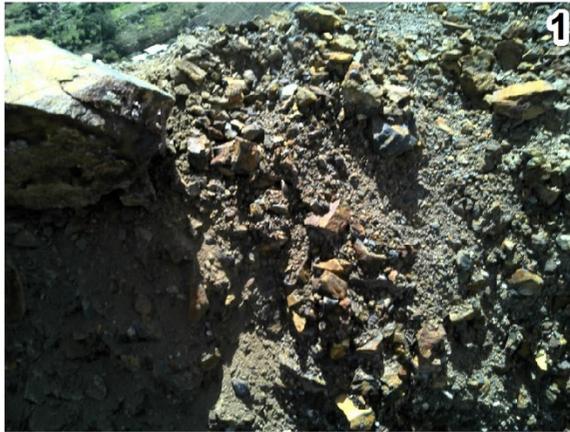
El mencionado batolito está cubierto de potentes capas de mantos de derrubios (arenas y clastos) resultado de antiguos deslizamientos (Foto 1). De acuerdo a la Hoja 18-h Corongo, de la Carta Geológica Nacional, estos materiales superficiales están clasificados como depósitos coluviales (INGEMMET 1995). El batolito aflora en las partes altas de laderas donde las pendientes son superiores a los 45°.

1. Material superficial. 2. Disección (laderas). 3. Distancia entre disecciones. 4. Interfluvios (laderas). 5. Canaleta. 6. Canaleta colmatada.

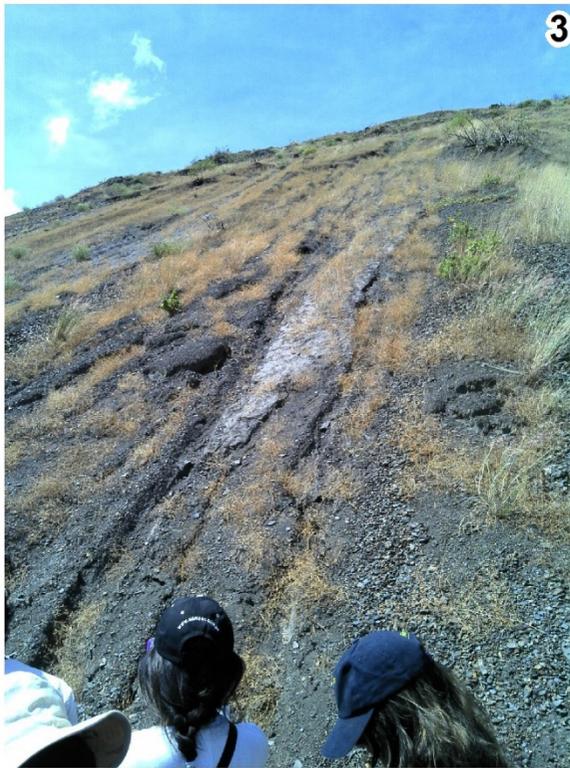
En ese sentido, la mayor intensidad de la erosión se localiza en los canales de cárcavas de mayor profundidad, situación que se ha utilizado como el principal indicador del mencionado proceso. Otro indicador para señalar zonas de mayor erosión son los sectores de las laderas con mayores pendientes. El último indicador de la intensidad de la erosión que se ha observado en el campo es la densidad de disección. La erosión hídrica concentrada ha disectado la roca densamente en algunas zonas (Foto 2). Normalmente, la distancia entre las disecciones de canales de cárcavas es de pocos decímetros (Foto 3).

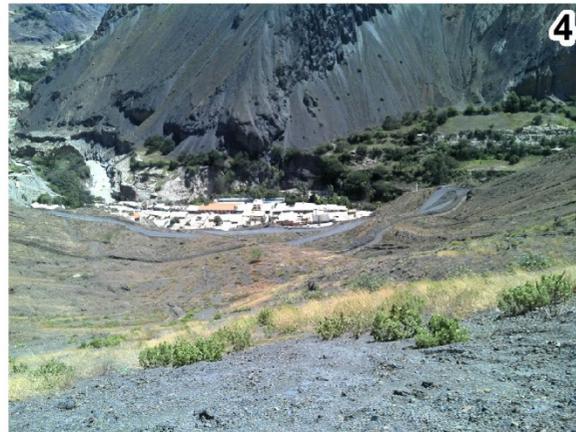
A nivel regional la unidad geomorfológica es la Cordillera Occidental caracterizado por una morfología de montañas. Los interfluvios del sector comprenden laderas de montaña y piedemonte que están siendo denudadas por procesos de erosión hídrica y deslizamientos de diferente intensidad (Foto Nro. 4).

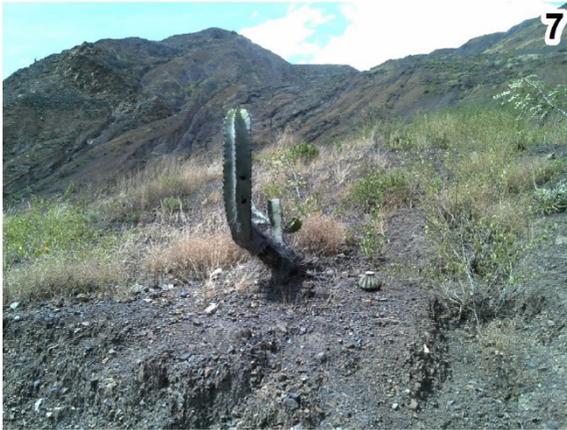
La vegetación encontrada en el área de estudio pertenece a la comunidad de las xerofitas, es decir cactáceas. Esta vegetación normalmente se desarrolla en medio semi-árido donde la precipitación es escasa en gran parte del año (Foto 7).

7. Vegetación xerofita. 8. Canal de cárcava. 9. Afloramiento de roca. 10. Caídas de rocas. 11. Terraza aluvial río Santa.

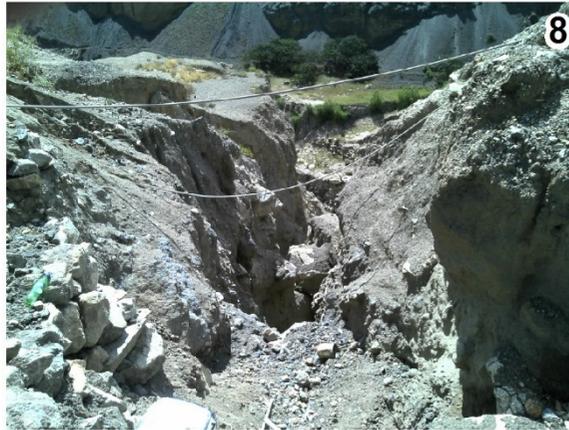
Los procesos de denudación que ocurren en los interfluvios (laderas) aledaños a la localidad de Huallanca son los deslizamientos o flujos de detritos. Esta erosión es relevante en los canales de las cárcavas que a su vez generan una erosión lineal. Esa erosión lineal consiste en una excavación del propio fondo del canal de la cárcava (Foto 8). Los flujos de detritos pueden impactar en los conos de deyección de las cárcavas, y en parte están ocupadas por viviendas, se ha trazado de manera aproximada esas geoformas.

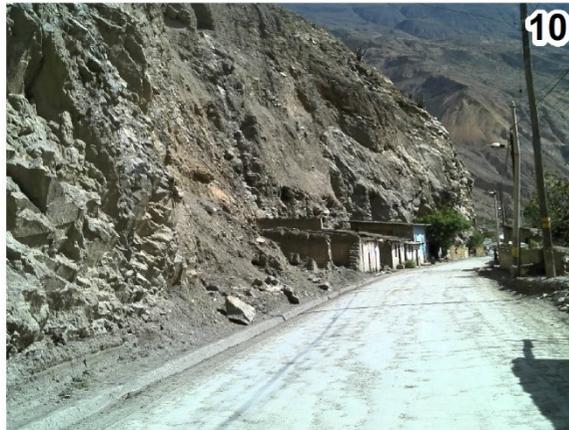
Las caídas de rocas es otro tipo de peligro, que está expuesta la población, pudiendo ocurrir durante sismos sobre todo en las laderas de altas pendientes. Los bloques que tienen diámetros mayores a 1 metro pueden perder inercia y desplazarse ladera abajo e impactar las viviendas.

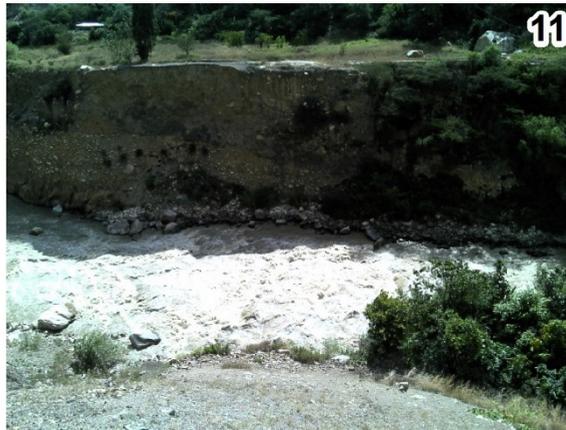
La edad de los materiales superficiales no es mayor a los 10,000 años y corresponden al cuaternario reciente (holoceno). Por otro lado, los depósitos aluvionales están localizados en las terrazas del río Santa compuestos de arcillas, arenas, clastos y bloques estriados y también corresponden al holoceno (Foto 11).

8. Otra parte de la población tiende a localizarse sobre la terraza aluvional del río Santa exponiéndose a los derrumbes (caída de viviendas) por la erosión fluvial durante probables crecidas de la mencionada corriente. Es decir, en eventos de máximas crecidas del río Santa podrían ocurrir socavamiento de la base de las terrazas aluvionales por erosión fluvial y originar derrumbes de parte de esta geoforma.
