El Niño Costero y la ocupación del territorio, cuenca del río Rímac. Caso: Chosica

El Niño Costero and occupation of the territory, Rimac river basin. Case: Chosica

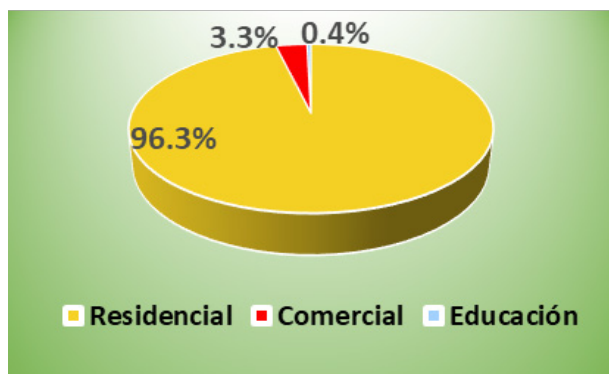
GRÁFICO 1

De acuerdo con el levantamiento de usos del suelo, tal como se observa en el cuadro y correspondiente gráfico, el uso predominante es el residencial equivalente a un 96%; luego un 3.3% corresponde al uso comercial y menos del 1% a educación (ver gráficos 1 y 2).

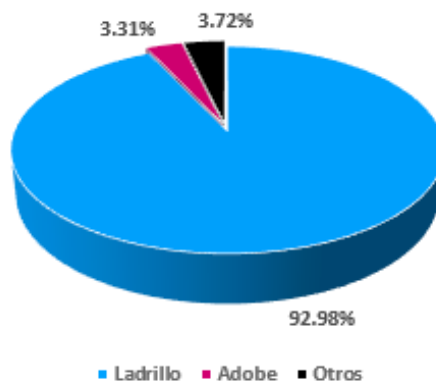
GRÁFICO 3
Material de construcción

De acuerdo con el gráfico adjunto el material que predomina en las construcciones es el ladrillo que representa el 93% del total de las viviendas y casi todas se han construido sin ninguna orientación ni apoyo técnico.

Esta situación demuestra la falta de control urbano por parte de la entidad correspondiente, al permitírseles la autoconstrucción con material noble en una zona de alto riesgo (ver gráficos 3 y 4). Asimismo, se han identificado construcciones en material de adobe (3%) y otros materiales que representan casi el 4%.

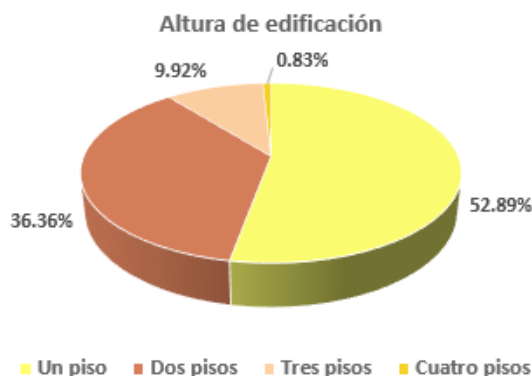
GRÁFICO 5

De acuerdo con la información levantada el 52.89% de las construcciones son de un solo piso, de dos pisos

representan el 36.36%, de tres pisos alcanzan 10% y las de cuatro pisos llegan apenas a 0.83% (ver gráficos 5 y 6). Cabe destacar que las viviendas de dos pisos a más representan cerca del 48%, las mismas que han sido construidas, de acuerdo con lo observado y por la versión de los pobladores, sin la participación de un profesional ni asistencia técnica, por lo que casi todas estas viviendas no cuentan con estructuras adecuadas, resultando vulnerables ante un fenómeno natural.

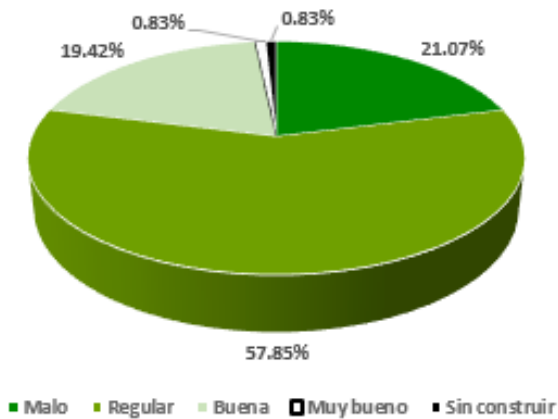
GRÁFICO 7

De acuerdo con la información recogida in situ, aproximadamente el 20% de las construcciones se encuentran en buen estado de conservación. El 58% de las construcciones se encuentran en regular estado de conservación y el 21% se encuentra en malas condiciones de conservación (ver gráficos 7 y 8). Estos porcentajes corroboran el estado de vulnerabilidad en que se encuentran físicamente las construcciones del sector estudiado, ya que no solo están mal construidas sino que no tienen mantenimiento.
