# El Proyecto de Investigación Arqueológica Huacramarca. Resultados preliminares

Rafael Vega-Centeno

Universidad Nacional Mayor de San Marcos

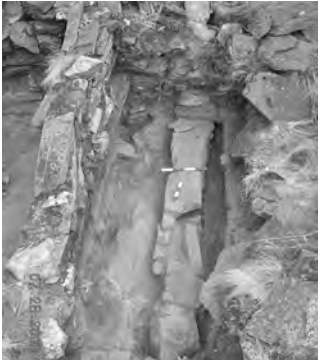
5. Cimenteros de muro perteneciente a estructura previa a la construcción del Recinto 1 del Conjunto 7.

Fue significativo, por otro lado, encontrar indistintas unidades de los Conjunto 11 y 7, una serie basamentos de muros ubicados por debajo de la arquitectura identificada previamente (Figura 5). Todo parece indicar que se trata de muros componentes de estructuras previas, que al parecer fueron destruidas para la construcción de los conjuntos actualmente observables en Huacramarca.

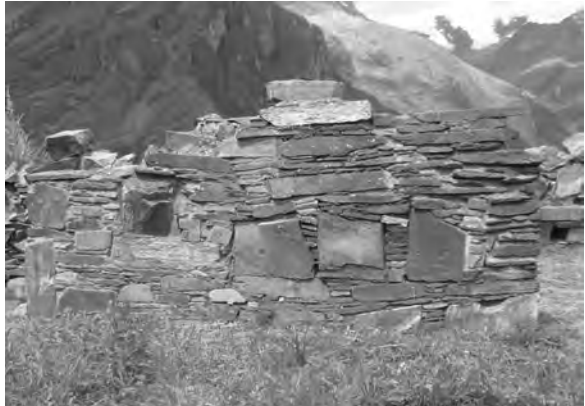
6. Paramento de muro que da hacia el patio en el Conjunto 11.

Fue posible también definir que los constructores de los conjuntos emplearon diferentes modalidades de levantamiento de paredes de piedra. En el caso de las fachadas de los recintos, que daban hacia el patio, es común encontrar el uso cuidadoso de piedras puestas en posición vertical, intercaladas por piedras delgadas colocadas entre las primeras, a manera de cuñas o refuerzos (Figura 6). Se trata de una modalidad reconocida por Lau como la técnica de wanka-pachilla (Lau 2000:184). En contraste con las fachadas, las caras internas de los recintos presentan arreglos más irregulares de piedras de diversas formas y tamaños, haciendo evidente la existencia de diferentes opciones técnicas por parte de los constructores durante el levantamiento de los conjuntos (Figura 7).

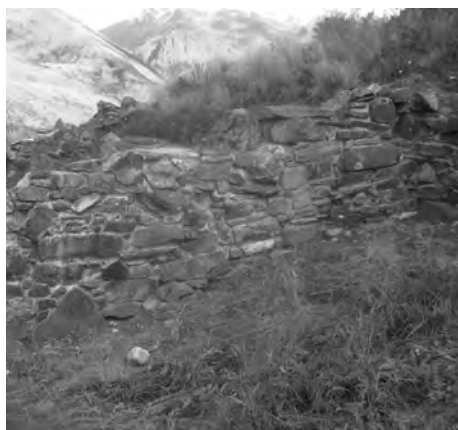
7. Paramento de interior de recinto en el Conjunto 11.

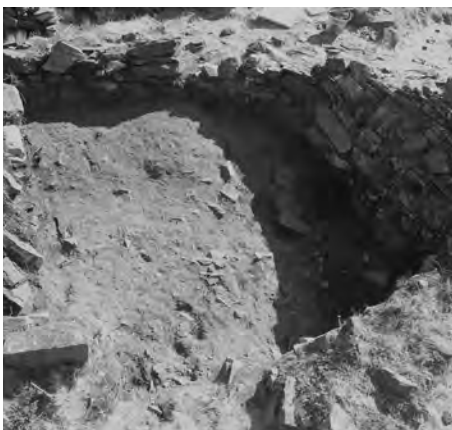
8. Superficie de Ocupación en el Recinto 15 del Conjunto 11.

Así, sobre la roca madre, o sobre los rellenos constructivos utilizados para nivelar la superficie, se pudieron documentar las superficies de ocupación de los conjuntos arquitectónicos. En algunos casos, se documentó una única superficie. En contraste, otros casos ofrecieron hasta cuatro superficies de ocupación superpuestas. Es importante resaltar que dichas superficies se encuentran dentro de los estratos o en las intercaras entre estratos. Estos estratos de ocupación son consistentemente de composición arcillosa, contando con coloraciones que van de tonos marrones claros hacia tonos grises (Figura 8). Estos estratos se han formado como producto de la mezcla entre restos de la roca madre deteriorada con materiales culturales acumulados como producto de la ocupación humana.

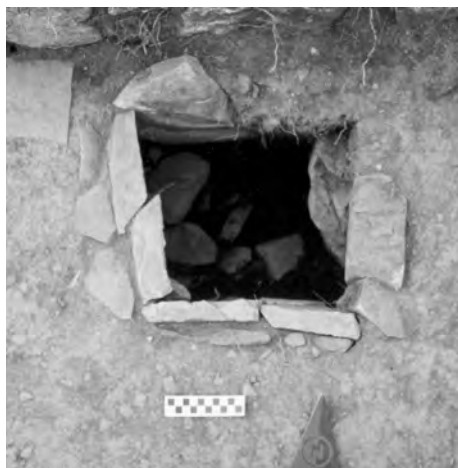
9. Fogón rectangular ubicado en el Recinto 5 del Conjunto 2.

Con relación a los elementos fijos o instalaciones, estos son básicamente de tres tipos. Existen, por un lado, fogones formalizados, construidos a partir de la excavación de un pozo cuadrangular de unos 30 x 30 cm. y 40 cm. de profundidad cuyas paredes fueron revestidas con piedras planas (Figura 9). Por otro lado, se identificaron pequeños espacios semi-subterráneos usualmente adosados a los muros del recinto y circunscritos por muros más pequeños. En un caso, estos espacios aprovecharon los desniveles dejados por la presencia de un pequeño promontorio rocoso de la roca madre (Figura 10). Se trata de espacios rectangulares que oscilan entre 60 x 40 cm. a 120 x 50 cm., tentativamente considerados como depósitos.

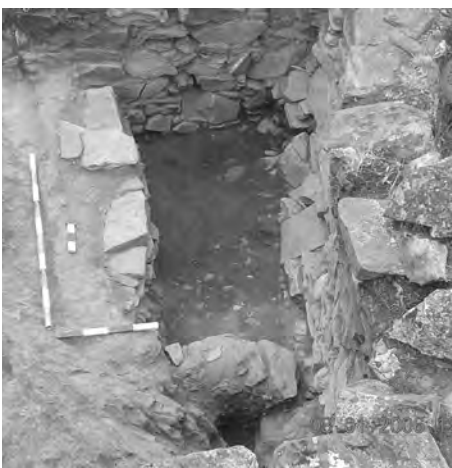
10. Depósitos ubicados en el Recinto 2 del Conjunto 7.

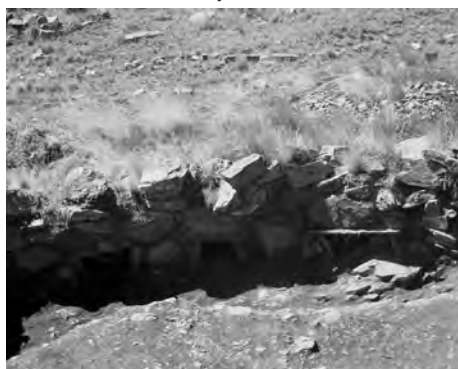
11. Espacios ubicados a la base del muro a manera de gavetas, en el Recinto 4 del Conjunto 2.

Tenemos, en tercer lugar, la habilitación de espacios vacíos en la base de los muros, a manera de gavetas con accesos en forma de nichos (Figura 11). Al igual que en el caso de los espacios semi-subterráneos, cualquier asignación funcional a este tipo de instalaciones es aún tentativa.

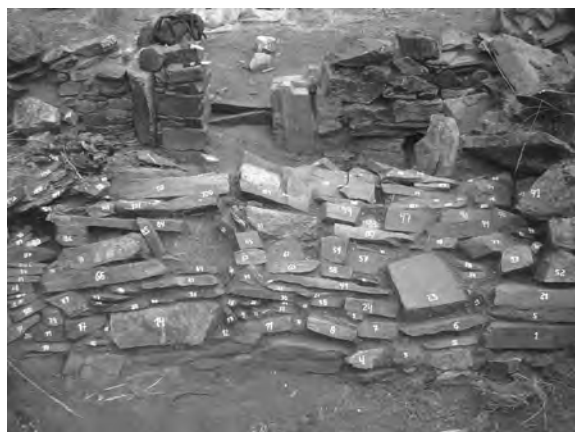
25. Vista de un muro colapsado en el Recinto 6 del Conjunto 11. Nótese el registro número para proceder al desmontaje y posterior restitución.

El diagnóstico del estado de conservación permitió además notar que existían distintos grados de deterioro de estructuras. Si bien la pérdida de mortero original se había dado en todas las estructuras, en algunos casos los muros aún se encontraban en pie con relativa estabilidad. En otros, en cambio, la ausencia de solidez estructural había hecho que los muros se hubiesen inclinado fuertemente, hasta desestabilizarse. En algunos casos, incluso, fue posible encontrar muros totalmente inclinados o colapsados, que no obstante, mantenían la disposición original de las piedras que lo constituían (Figura 25). Finalmente, teníamos un tercer caso, de muros totalmente colapsados cuyas partes faltantes habían sido totalmente desarticuladas.

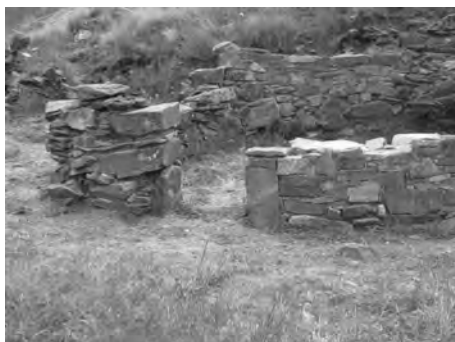
26. Vista de entrada al Recinto 1. Nótese la diferencia entre el muro de la izquierda (original) y el muro de la derecha (restituido).
