Andenerías y asentamientos tardíos en Caraybamba, Apurímac¹

Andenes and late settlements in Caraybamba, Apurimac

Pieter van Dalen Luna
Universidad Nacional Mayor de San Marcos
pvandalen2@hotmail.com

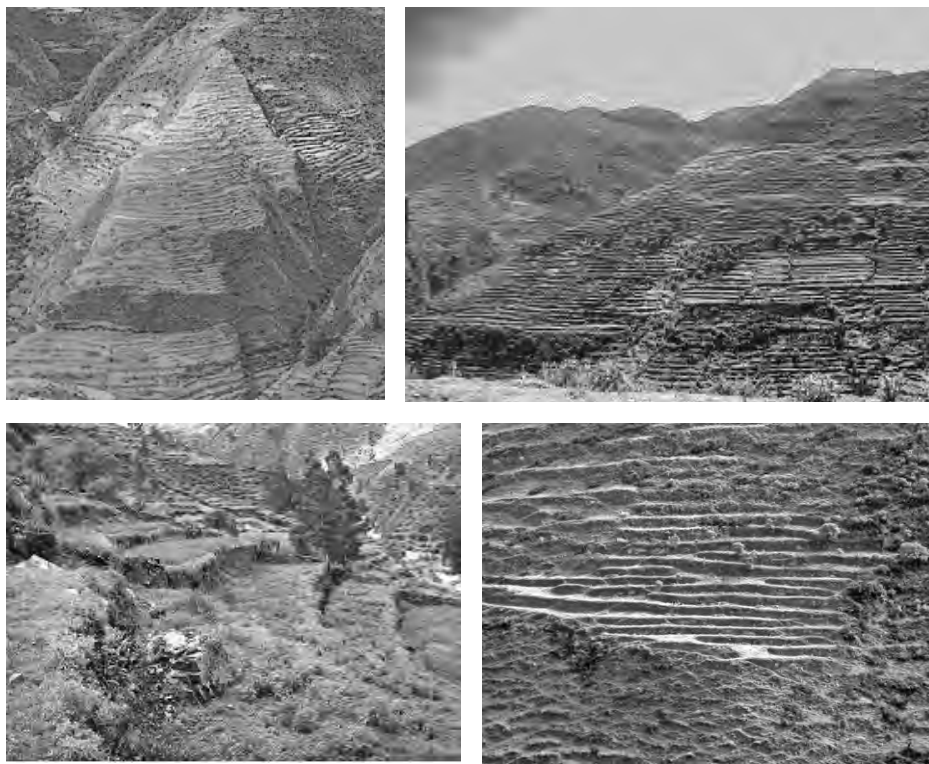
Foto superior izquierda (Foto 1): vista panorámica del sector Allaqmarca. Superior derecha (Foto 2): vista del sector Chuchulluni. Inferior izquierda (Foto 3): vista de detalle de las andenerías de Allaqmarca. Inferior derecha (Foto 4): vista de detalle de las andenerías de Chuchulluni.

Los andenes están edificados mayormente por la construcción de un muro de contención vertical, de variable altitud, rellenando el espacio interno con tierra, en

diferentes capas, con fines puramente agrícolas. La técnica de construcción de los muros de contención es por mampostería con argamasa y sin argamasa, colocando hiladas no rectas, sino alternadas. La argamasa de barro está conformada por tierra simple entremezclada con alta proporción de tierra arcillosa, arena y agua; entremezclada con piedras pequeñas, gravilla y en algunos casos pasto natural. Entre las uniones de las piedras además de la argamasa se han colocado piedras pequeñas a modo de pachillas. Sin embargo, toda la altitud del muro no es en mampostería con argamasa, ya que calculando más o menos a la altura donde se asocia con la tierra de cultivo, el muro cambia de técnica constructiva a mampostería simple o sin argamasa, con el fin de oxigenar el suelo cultivable, lo cual permite el cumplimiento de las funciones metabólicas que en él se producen. Las piedras utilizadas para la edificación de los andenes son del tipo calizas y sedimentarias, de formas irregulares, obtenidas de canteras cercanas ubicadas encima de la parte superior del cerro Chuchulluni.

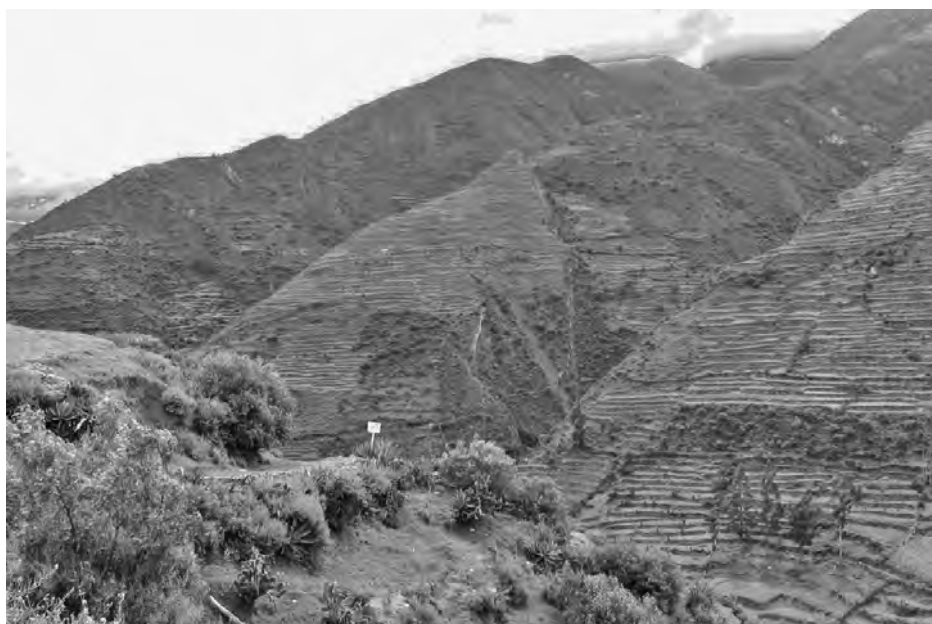
Foto 5: Vista de los dos sectores de Allaqmarca (izquierda y de forma piramidal) y Chuchulluni (derecha), visto desde el pueblo de Caraybamba.

El sector Allaqmarca se encuentra ubicado justo frente al pueblo mismo de Caraybamba y se caracteriza por emplazarse sobre un cerro de imponente forma piramidal. Los andenes se extienden desde la misma orilla del río, con graderías de hasta 4 m de altura, extendiéndose hasta la parte superior del mismo cerro. En la tercera parte superior presenta un asentamiento tardío. Este sector tiene un área aproximada de 10 ha. El cerro Allaqmarca se encuentra delimitado por el norte con el sector de andenerías Oqoñe, mediante la quebrada del mismo nombre, mientras que por el sur se delimita del sector Chuchulluni mediante la quebrada Allaqmarca. Estos dos riachuelos son fuente de vida de numerosas especies, que conjuntamente con el río mismo de Caraybamba se habrían conformado en una de las despensas alimenticias del antiguo poblador caraybambino.

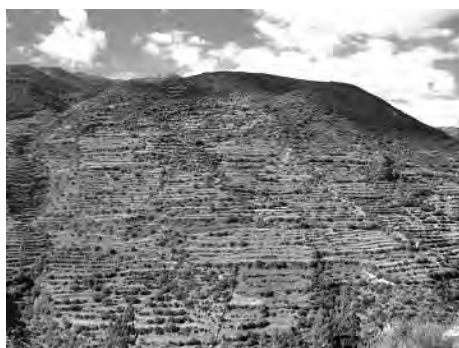
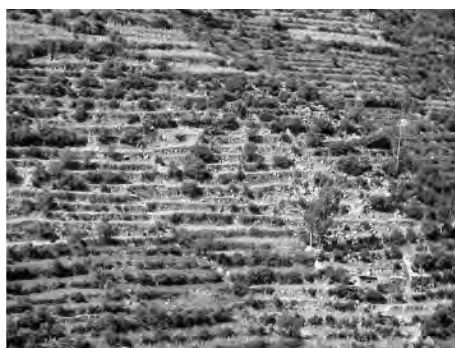
Foto 6: Vista panorámica del sector Qasqechu. Foto 7: Vista panorámica de la parte media del sector Tahuatu con las estructuras mejor conservadas y en neto estilo Tahuantinsuyu.

El sector de Qasqechu, tiene un área aproximada de 70 ha, ubicado al extremo sur del complejo, dividido del sector Tahuatu por una pequeña quebrada o escorrentía que baja recto desde las partes altas del cerro. La parte baja presenta una regular pendiente, llegando hasta el río con árboles de eucalipto, en la ribera misma. Se nota en la parte baja terrazas pequeñas y otras muy erosionadas. En la parte media se notan bien definidos los linderos con muros pircados actuales, apreciándose cultivos de maíz. Se ha contabilizado un total de 97 graderías. Hacia el flanco izquierdo se aprecian una consecución de 9 graderías en muy buen estado de conservación. En la parte baja junto al río se aprecian chacras en el fondo del valle. Los andenes se expanden hasta casi la cima del cerro Qasqechu, a mayor altitud con respecto al sector de Chuchulluni.

El sector de Tahuatu, está ubicado junto al de Qasqechu, subdividido a su vez en dos subsectores: Tahuatu, propiamente; y Taipilargo. El subsector Tahuatu presenta en la parte media 12 graderías en perfecto estado de conservación, siendo las mejores de todo el complejo, con muros de contención de hasta 2.5 y 3 m. Los andenes no llegan a tanta altitud como el sector anterior, ya que el cerro no es de tanta pendiente. Presenta amplias terrazas en la parte media. Actualmente se cultiva maíz, habas, cebada, alfalfa, alverjitas y trigo. Por la parte superior cruza un canal de origen antiguo, procedente desde Wishkashuta, pero remodelado en los últimos años con cemento. Por la parte baja del sector también pasa un canal

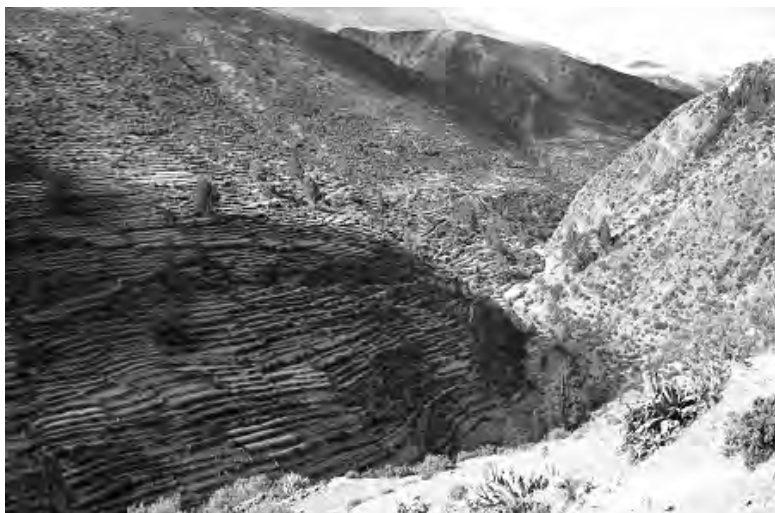
Foto 8:
Vista
panorámica
del sector de
Wishkashuta,
visto hacia la
cuenca alta.

El sector de *Wishkashuta*, ubicado junto al anterior, se extiende entre la quebrada *Wishkashuta* y un pedregal que desciende continuamente desde la cima rocosa del cerro. La parte baja es totalmente escarpada, presentando sólo andenes en los extremos del sector, los cuales son de tamaño pequeño que descienden hasta el mismo río. En este sector el conjunto de andenes tienen aproximadamente 250 m de altura, llegando a extenderse más los del flanco izquierdo. El sector se encuentra cubierto de arbustos, sólo se siembra en la parte baja y media-baja, por debajo del canal de irrigación. El farallón bajo tiene casi 180 m de altura y es bien escarpado, debido a que el cauce del río Caraybamba se vuelve semi encañonado. En la parte media se encuentra el sitio arqueológico de *Wishkashuta*. Este sector tiene un área de 12 ha. Tiene un aproximado de 48 a 50 graderías, 22 graderías por encima del camino y 26 por debajo del mismo (ubicadas en los extremos del sector). Las ubicadas por encima del camino son más anchas, con terrazas amplias y muros de contención de poca altitud; mientras que las ubicadas debajo del camino, tienen muros de contención de mayor altitud y terrazas más angostas de hasta 2 m de ancho.

Este sector, al igual que los anteriores, es cruzado por el camino prehispánico que viene de Antabamba. En este sector, las chacras o sementeras se encuentran mejor definidas, de forma cuadrangular y rectangular. Los andenes se encuentran en mal estado de conservación.

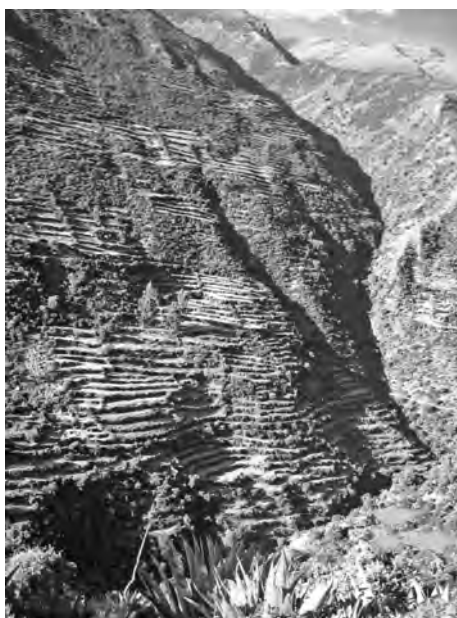
Foto 9: Vista panorámica del sector de andenes de Wishlaqaya, nótese la fuerte erosión del terreno y la impresionante obra de ingeniería para la construcción de los andenes.

El sector de *Wishlaqaya* presenta un promedio de 78 graderías escalonadas, aunque las de la parte superior no están bien definidas, a diferencia de las de la parte media y baja. Se ubica entre las quebradas de *Wishlaqaya* y *Wishkashuta*. Es una pequeña franja vertical de graderías. Encima de los andenes el cerro se presenta bien escarpado. Los andenes tienen en promedio entre 2 y 3 m de altura. Sólo en la parte media y baja se siembra actualmente, especialmente maíz, cebada, alfalfa y trigo. Es cruzado por el camino prehispánico que se dirige a Antabamba, el cual es empedrado en la base con muros de contención, con un ancho promedio de 1.50 a 2 m, con un trazo recto y ascendente por entre los andenes. Este sector presenta andenes continuos con graderías de hasta 250 m de largo. Los andenes en este sector son continuos. Tiene un área de 10 ha aproximadamente.

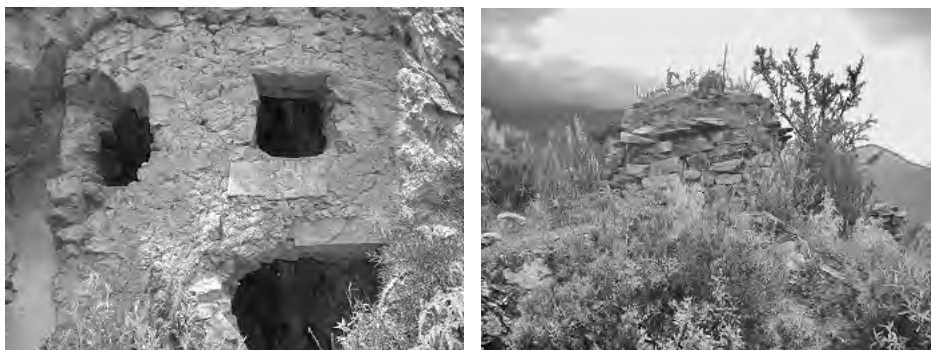
Foto 10: Izquierda: Vista de las cámaras funerarias en Ararqarqa 4. Derecha (Foto 11): Vista de una chulpa en buen estado de conservación en el sitio de Patamarca.

- 1. Las chulpas se pueden encontrar edificadas sobre el nivel del suelo al aire libre, o en el interior de cuevas y abrigos rocosos; con una altitud de hasta 1.50 m de alto, y hasta 2.00 m de largo y ancho (aunque en Ararqarqa se han encontrado de hasta 3 m de largo), con hasta 3 niveles superpuestos. Todas las chulpas presentan planta rectangular o cuadrangular, aunque en el caso de aquellas ubicadas dentro de cuevas o abrigos rocosos tienen en la fachada una apariencia cuadrangular, pero en la parte posterior se adecuan a la fisonomía del terreno, sin presentar en este lado el paramento respectivo, aprovechando el talud natural de la roca. Están edificadas a base de piedras canteadas, unidas entre sí con argamasa arcillosa; con inclusión de pequeñas pachillas y restos orgánicos. Presentan un vano de acceso pequeño de forma rectangular, de hasta 0.50 o 0.70 m de altitud, y 0.50 m de ancho, a desnivel con respecto a la superficie. Los muros tienen un grosor aproximado de entre 0.35 y 0.50 m. Las techumbres están edificadas a base de lajas que descansan sobre el remate de los muros en una hilera (simple) o en dos hileras (entrecruzadas); y en aquellas ubicadas dentro de cuevas, pue-

den estar conformadas por el techo natural de la cueva. En la parte superior de algunas estructuras, presenta hasta tres hileras de lajas que sobresalen a modo de ménsula las cuales se superponen en forma escalonada siendo la hilera de la parte superior la más sobresalida. Algunas chulpas presentan los paramentos con enlucido de arcilla de color amarillo rojizo, identificándose en Apumarca, Ararqarqa y Yanaqaqa chulpas con los paramentos internos pintados de color blanco y en Uñawatana de color rojo. En el sitio de Qoricuncachi-Ventanilla se identificó en el interior de una chulpa fragmentos de hematita y limonita, utilizada para pintar las paredes de la misma. Todas las chulpas se encuentran disturbadas, producto del intenso huaqueo. La mayoría de chulpas están orientadas hacia el río. La mayor dispersión de las chulpas se encuentran en el cerro Apumarca, considerada la paqarina de los antiguos pueblos caraybambinos, en el interior de cuevas y abrigos rocosos.
