UN SEGMENTO DE CAMINO INKA ENTUTIWAYQO, TAMBILLO, AYACUCHO

YURI I. CAVERO PALOMINO

UNIVERSIDAD NACIONAL MAYOR DE SAN MARCOS

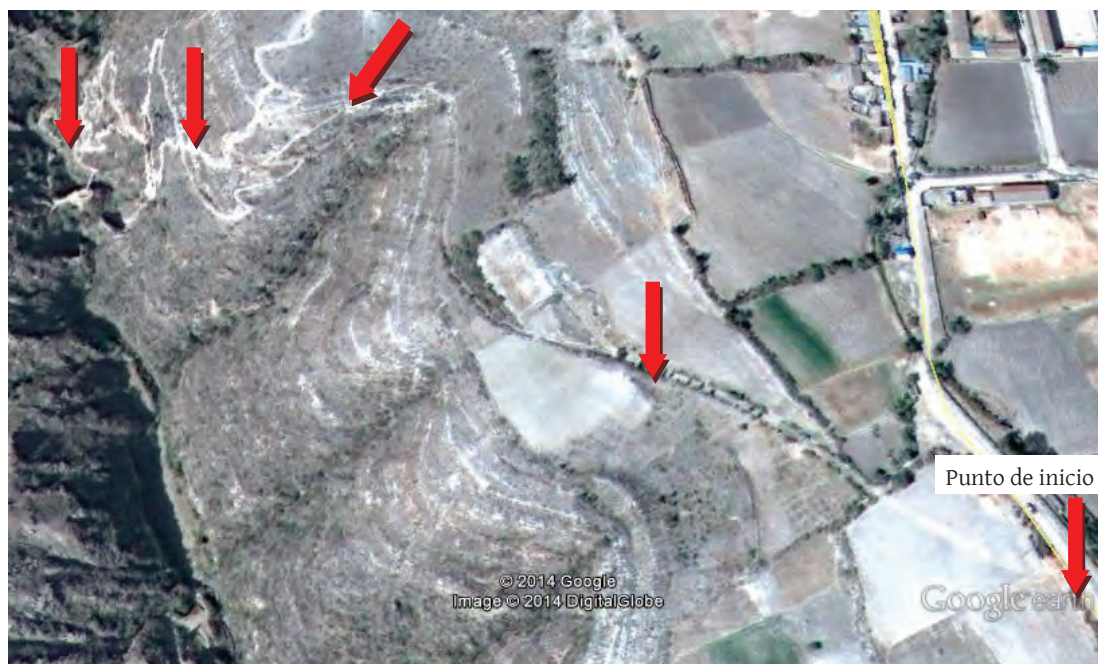
La sección 1 del camino se inicia UTM 596297 E, 8541218 N y 3097 msnm, el cual se encuentra a 200 metros hacia el norte de la actual plaza del distrito de Tambillo. En este punto el camino desciende en forma oblicua y presenta un ancho promedio de 3.00 metros, la calzada es de tierra compactada, hacia el lado derecho se encuentra delimitada por las cercas de los campos de cultivos y al lado izquierdo por hileras de cabuyas, tunales y molles que han crecido sobre los muros que delimitan la calzada.

Figura 3: Fotografía aérea de la sección 1 del camino Tambillo-Yanamilla (Elaboración propia a partir de www.googleearth.com)

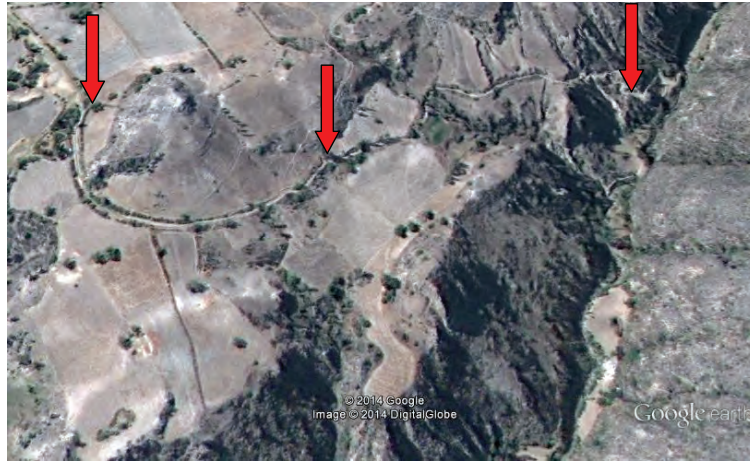
Desde este punto se continua con el ascenso en forma zigzagueante hasta el punto UTM 596733 E, 8541550 N y 2959 msnm donde discurre de Sureste-Noroeste, hacia el lado derecho se encuentra delimitado por el afloramiento rocoso y la calzada empedrada posee una longitud de 3.60 mts y un ancho de 1.80 mts. Desde el punto UTM 596746 E, 8541563 N y 2958 msnm hasta el punto UTM 596774 E, 8541572 N y 2968 msnm se continua con el ascenso en forma zigzagueante, se encuentran pocas evidencias de restos de calzada muy erosionada y destruida por acción de las aguas de las lluvias que han tomado como cauce al camino.

Figura 8: Fotografía aérea del subtramo 2 el cual se inicia en la quebrada Tutiwayqo.
(Elaboración propia a partir de www.googleearth.com)

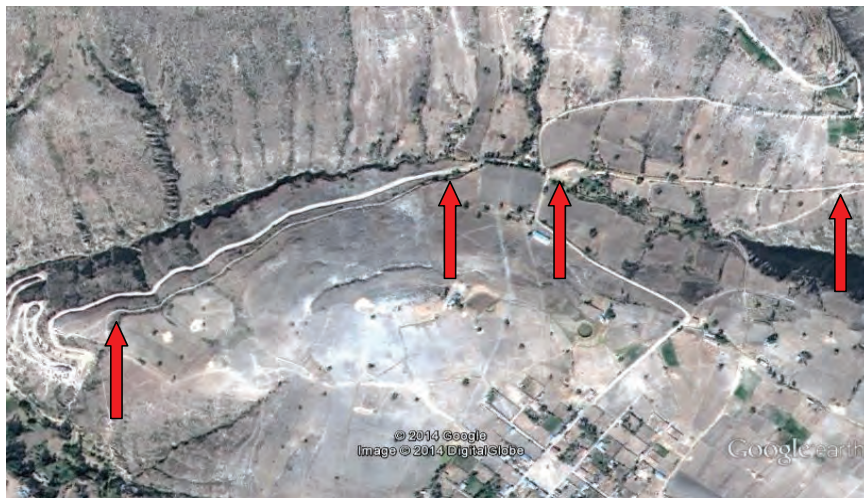
La sección 3 se inicia en el poblado de tranca, donde también el camino ha sido alterado para la construcción de la trocha carrozable Tranca-Pallqayacu hasta el punto UTM 597643 E, 8541657 N y 3017 msnm donde recién se encuentra nuevamente el camino con sus características originales. Se observa que se desplaza por la parte alta de la trocha y presenta una calzada de tierra compactada y su ancho es de 3.60 mts, se encuentra delimitado actualmente por arbustos y plantas que han crecido sobre las cabeceras de los muros.

Figura 11: Fotografía aérea de la sección 3. (Elaboración propia a partir de www.googleearth.com)

Es a partir del punto UTM 597643 E, 8541657 N y 3017 msnm donde se encuentra completamente despejado de vegetación y se aprecia por secciones los restos de los muros del lado derecho, mientras hacia el lado izquierdo se encuentra aún cubierto por arbustos, la calzada es de tierra compactada y su ancho es de 4 mts. Con estas mismas características el camino continúa hasta el punto UTM 597758 E, 8541622 N y 3015 msnm, donde ha sido alterado por la carretera y sus rastros se pierden-
