Análisis ambiental del aluvión del año 2015 en la quebrada Rayo de Sol, Chosica, Lima, Perú

Environmental analysis of the alluvium of 2015 throughout the ravine Rayo de Sol, Chosica, Lima, Peru

Nora Malca-Casavilca¹, Marcos Espinoza-Pereyra²

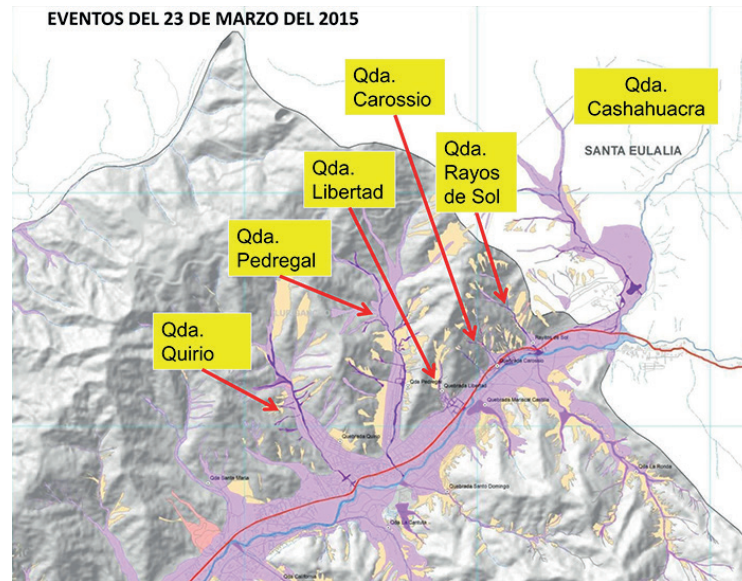
El 23 de marzo del 2015 la quebrada Rayo de Sol sufrió daños como consecuencia de este tipo de deslizamientos (caracterizados por flujos de barro acompañados de rocas de diámetros variables y algún otro elemento que pueda arrastrar). Este tipo de fenómenos naturales son recurrentes, especialmente en la zona de Chosica. Los más afectados fueron los asentamientos humanos ubicados en los extremos laterales de la quebrada, esto ocurre como consecuencia de un evento lluvioso excepcional y el desarrollo de procesos erosivos provocados por los movimientos en masa en la parte alta y media de dicha quebrada y generando sedimentos, según el Instituto Nacional de Defensa Civil (INDECI). Se observó varias capas de residuos sólidos sobre las cuales se habían construido algunas viviendas, lo cual produjo inestabilidad y represamientos que al ser rebasados originaron las crecidas que causaron daños en las viviendas y servicios del distrito (ver figura 1).

Figura 1. Principales Quebradas de Chosica.

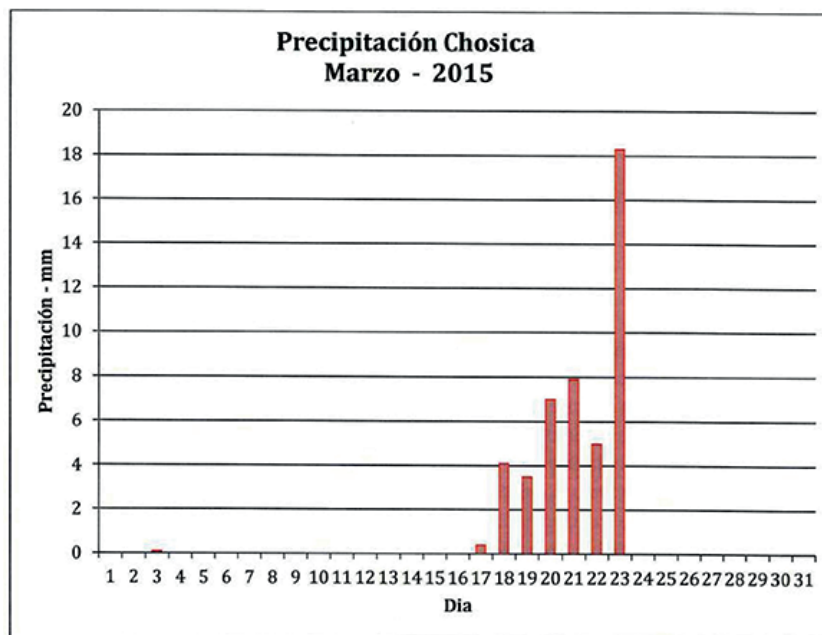
De acuerdo con el Servicio Nacional de Meteorología e Hidrología del Perú (SENAMHI, 2015), y citado por Núñez, Villacorta y Huaréz (2015), se sabe que la precipitación registrada en la estación de Chosica en el día 23 de marzo del 2015 se registro un pico de 18 mm, pero los mismos autores acotan que existen registros de precipitación que datan desde el 17 de marzo del 2015 incrementándose hasta llegar el día del evento (23 de marzo del 2015) especulando que la lluvia se acumulo entre esas fechas hasta saturar las quebradas de la zona (ver figura 2).

Figura 2. Precipitaciones pluviales registradas en la estación Chosica en el mes de marzo del 2015.

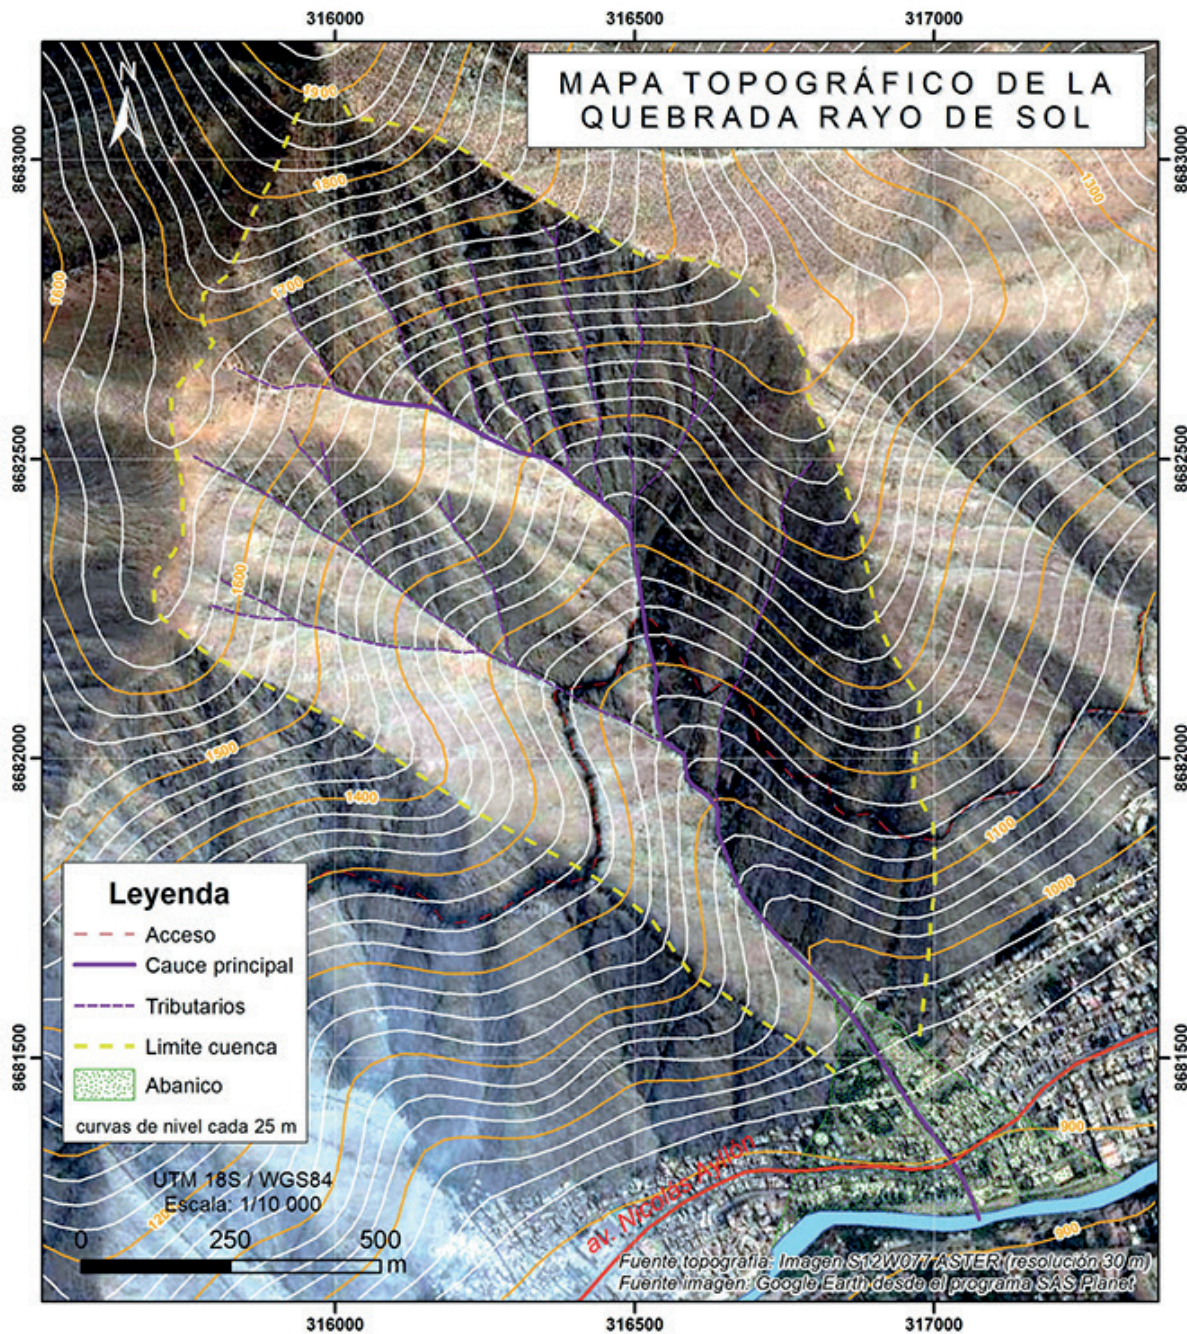
La unidad de análisis es una de las quebradas de la zona denominada "Rayo de Sol" (Figura 3), ubicada en la margen derecha del río Rímac, teniendo una longitud de 1.0 km, e inicia a 1,450 m.s.n.m., con un rumbo N40°W. Posee fuerte pendiente de 40% (Figura 4), en otras publicaciones se le considera como una cárcava. La micro cuenca de la quebrada Rayo de Sol tiene un ancho de 14 m aproximadamente en su zona central y la cuenca tiene 500 m, que da una superficie colectora de 7000 m².

Figura 3. Mapa topográfico de la cuenca Rayo de Sol.

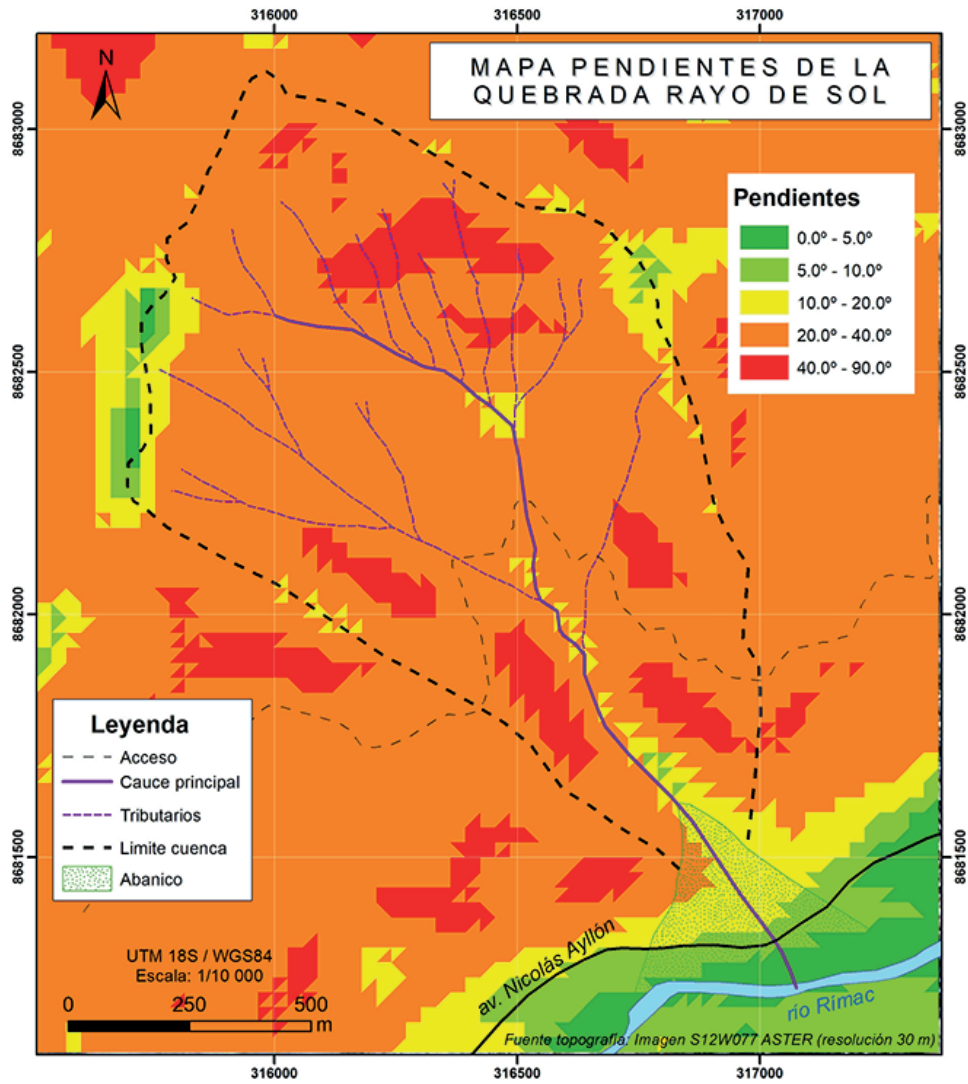
Figura 4. Mapa topográfico de la cuenca Rayo de Sol.
