# Caracterización y análisis de los huaycos del 5 de abril del 2012 Chosica- Lima

Characterization and analysis of mud flow april 5, 2012 chosica-lima

**Enrique Guadalupe G.\* y Norma Carrillo H.\*\***

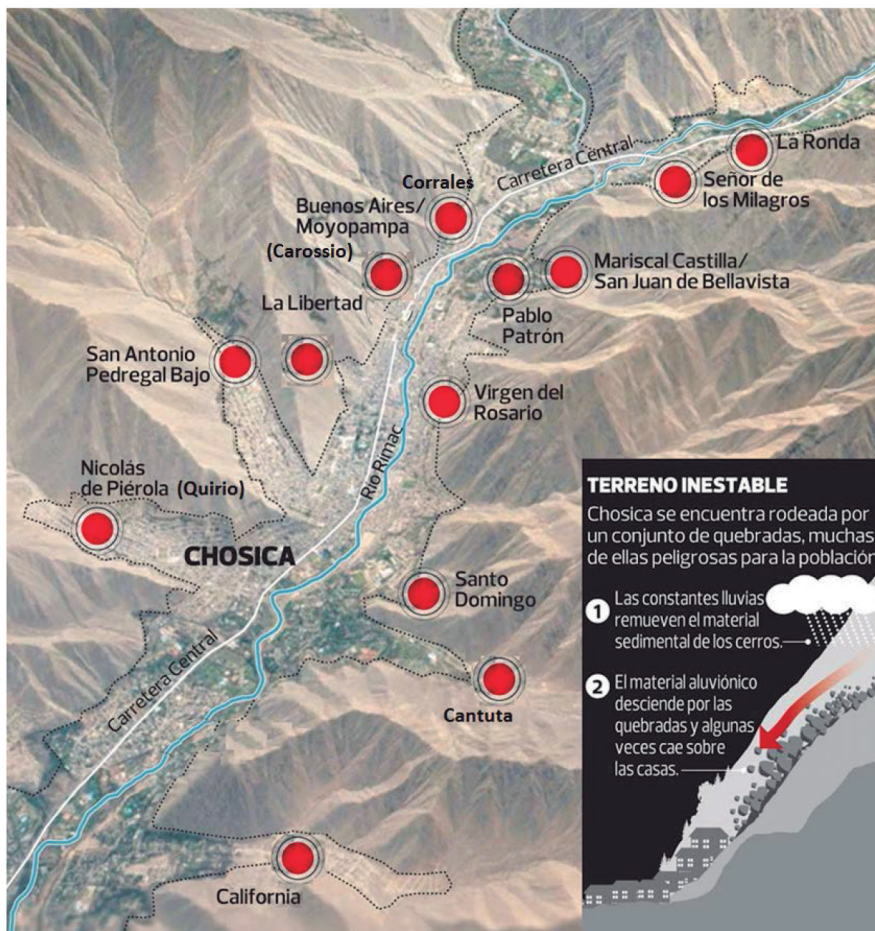
El jueves 5 de abril, a las 17:30 horas una intensa lluvia de más de 3 horas, focalizada en las zonas de Chosica, Ricardo Palma y Chaclacayo desencadenó la avenida de flujos de lodo, barro con rocas en laderas, cárcavas de cerros y 11 quebradas se activaron, entre los kilómetros 27 al 42 de la carretera central,

causando destrucción de viviendas, redes de agua y desagüe, bloqueo de vías por el impacto de enormes rocas y barro que anegaron vías, calles y avenidas. Se produjeron huaycos en las quebradas La Ronda, Ramón Castilla, Juan Carossio, Quirio y Virgen del Rosario, afectando viviendas y tramos de carretera en los sectores La Ronda, Ramón Castilla, Señor de los Milagros, Virgen del Rosario, Nicolás de Piérola, California, Santo Domingo, Pablo Patrón, Clorinda Málaga, San Juan de Bellavista, Buenos Aires de Moyopampa, Pedregal, Las Parritas y San Juan, pertenecientes al distrito de Chosica, Lima.

Figura N.º 7. Quebradas y población afectadas por los huaycos en Chosica (Adaptado de INDECI/Municipalidad de Chosica)
