## Procesos geodinámicos del curso inferior del río Chillón, San Diego – Lima

Geodynamic processes in the lower rio Chillon, San Diego - Lima

**Enrique Guadalupe Gómez\***, **Norma Elizabeth Carrillo Hidalgo\*\***

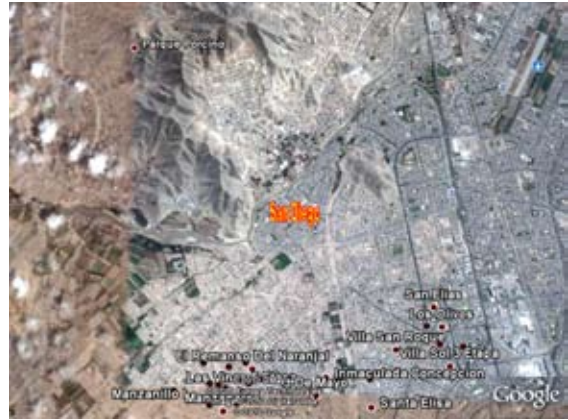
Figura N.º 2. Se observa la geofoma de cadenas de cerros, conoide aluvial del río Chillón donde se asienta la población, los depósitos de huayco en las laderas con asentamientos humanos y el cause del río Chillón.
